**รายงานการปฏิบัติตามมาตรการป้องกัน
และแก้ไขผลกระทบสิ่งแวดล้อม
และมาตรการติดตามตรวจสอบผลกระทบสิ่งแวดล้อม
ประจำเดือนกรกฎาคม-ธันวาคม 2567**

โครงการขยายกำลังการผลิตโรงงานหลอมเหล็ก (ครั้งที่ 1)

**บริษัท เชาว์ สตีล อินดัสทรี จำกัด (มหาชน)
เลขที่ 518/1 หมู่ 9 ตำบลหนองที่ อำเภอekinบุรี
จังหวัดปราจีนบุรี โทร 0-3745-5641**

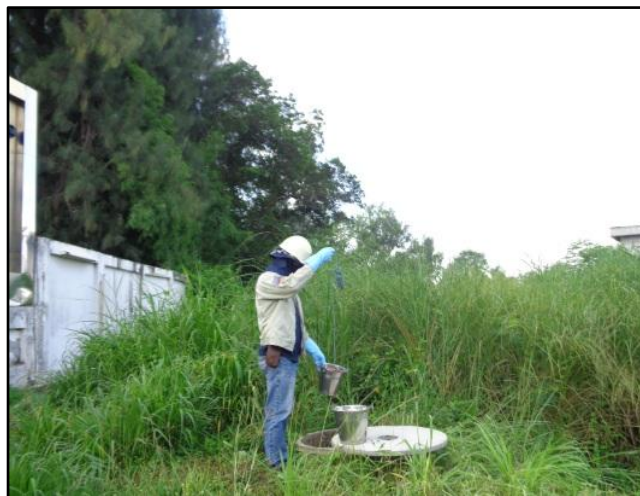
รูปที่ 3.6 การเก็บตัวอย่างคุณภาพน้ำทิ้ง บริเวณ บ่อพักน้ำทิ้ง

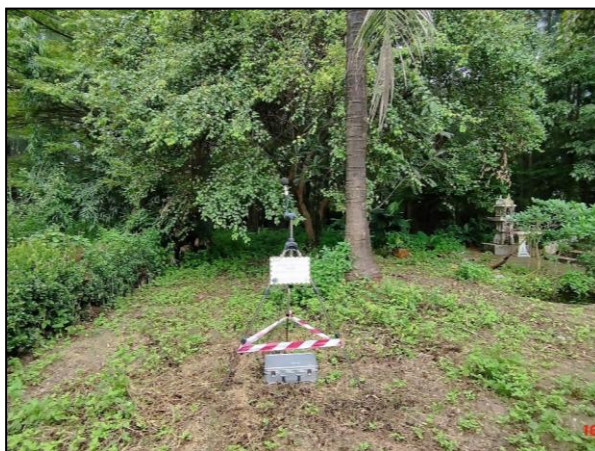
รูปที่ 3.9 การตรวจวัดระดับเสียงโดยทั่วไป บริเวณริมรั้วด้านทิศใต้ (N3)

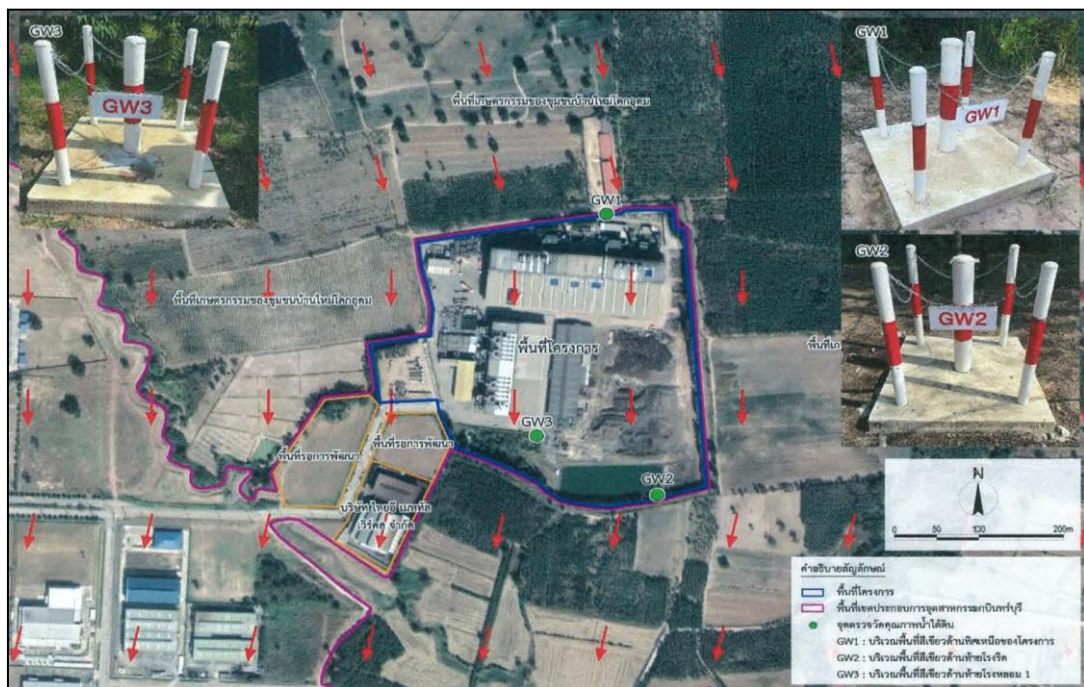
ภาพที่ 3.21 แผนที่แสดงเก็บตัวอย่างคุณภาพน้ำใต้ดิน

การตรวจวิเคราะห์คุณภาพน้ำใต้ดิน ของโครงการขยายกำลังการผลิตโรงงานหลอมเหล็ก (ครั้งที่ 1) บริษัท เซาท์ สตีล อินดัสทรี จำกัด (มหาชน) ประจำเดือนกรกฎาคม-ธันวาคม 2567 จำนวน 3 สถานี คือ บริเวณพื้นที่สีเขียวด้านทิศเหนือของโครงการ (GW1) บริเวณพื้นที่สีเขียวด้านท้ายโรงรีด (GW2) และบริเวณพื้นที่สีเขียวด้านท้ายโรงหลอม 1 (GW3) แผนที่แสดงจุดเก็บตัวอย่างคุณภาพน้ำใต้ดินแสดงดังภาพที่ 3.21 และรูปภาพแสดงการเก็บตัวอย่างคุณภาพน้ำใต้ดิน แสดงดังรูปที่ 3.12-3.14

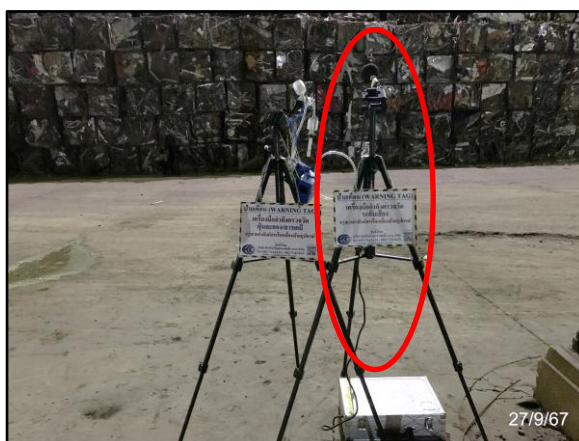
บริเวณลานกองเศษเหล็ก (Scrap Yard) (โรงงาน 2)

รูปที่ 3.16 การตรวจวัดระดับเสียงในพื้นที่ทำงาน

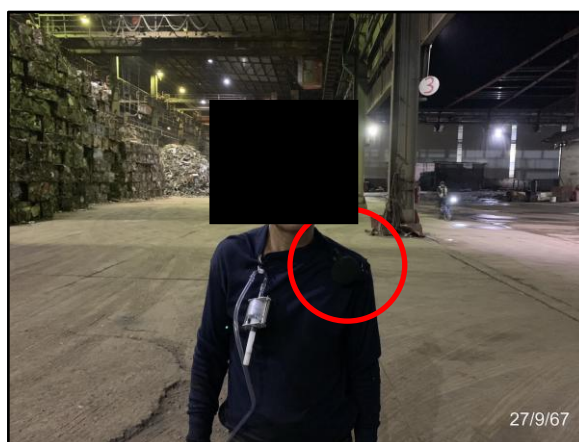
บริเวณลานกองเศษเหล็ก (Scrap Yard) (โรงงาน 2)

รูปที่ 3.19 การตรวจวัดระดับเสียงในพื้นที่ทำงานแบบติดที่ตัวบุคคล (Noise Dose)
