## รายละเอียดโครงการ

#### 1.1 ความเป็นมาในการจัดทำรายงานการวิเคราะห์ผลกระทบสิ่งแวดล้อม

โครงการอาคารชุด นิว โนเบิล งามวงศ์วาน (Nue Noble Ngamwongwan) ของบริษัท คอนติเนนตัล ซีดี จำกัด ตั้งอยู่ที่ ถนนงามวงศ์วาน ตำบลบางเขน อำเภอเมืองนนทบุรี จังหวัดนนทบุรี เป็นอาคารคอนกรีตเสริมเหล็ก 3 อาคาร ประกอบด้วยอาคารชุดพักอาศัย สูง 37 ชั้น จำนวน 1 อาคาร (อาคาร 1) อาคารชุดพาณิชย์ สูง 1 ชั้น จำนวน 1 อาคาร (อาคาร 2) และอาคารจอดรถยนต์ สูง 8 ชั้น กับ 1 ชั้นใต้ดิน (ห้องเครื่อง) จำนวน 1 อาคาร (อาคาร 3) มีจำนวนห้องชุดรวมทั้งสิ้น 804 ห้อง (แบ่งเป็นห้องชุดพักอาศัย 800 ห้อง และห้องชุดพาณิชย์ 4 ห้อง) ที่จอดรถยนต์ส่วนกลาง 285 คัน และพื้นที่สวน บนเนื้อที่ประมาณ 3-0-75 ไร่ หรือ 5,100 ตารางเมตร โครงการได้รับหนังสือเห็นชอบรายงาน EIA จากสำนักงานนโยบายและแผนทรัพยากร-ธรรมชาติตามหนังสือเลขที่ ทส 1010.5/11435 ลงวันที่ 1 กันยายน 2563 (ภาคผนวก ก) ทั้งนี้ ตามหนังสือฉบับดังกล่าวได้กำหนดให้ทางโครงการต้องเสนอรายงานผลการปฏิบัติตามมาตรการป้องกันและแก้ไขผลกระทบสิ่งแวดล้อม และมาตรการตรวจสอบคุณภาพสิ่งแวดล้อมต่อหน่วยงานที่เกี่ยวข้องเพื่อพิจารณาทุก 6 เดือน

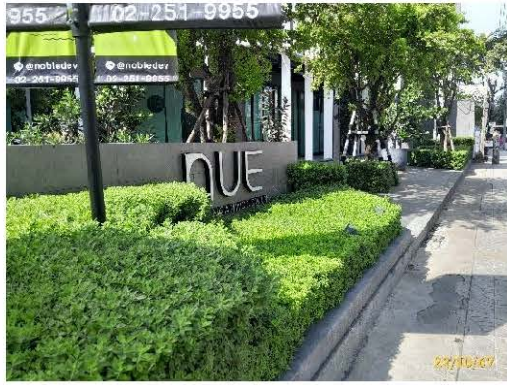
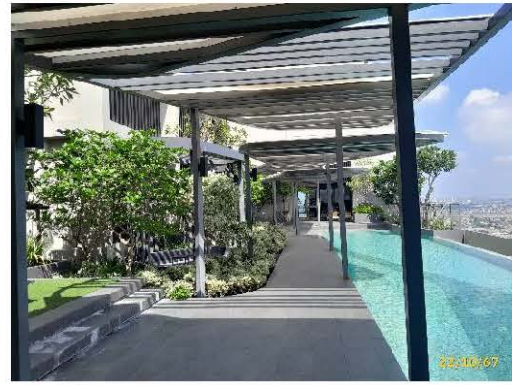
ภาพที่ 1.2-2 สภาพปัจจุบัน

- 1.2.7 ประเภทโครงการ** : อาคารอยู่อาศัยรวม
- 1.2.8 สถานภาพปัจจุบัน** : โครงการดำเนินการก่อสร้างเสร็จสิ้น และเปิดใช้งานอาคาร รวมไปถึงระบบสาธารณูปโภคทั้งหมด (ภาพที่ 1.2-2 และ ภาคผนวก ข-2)

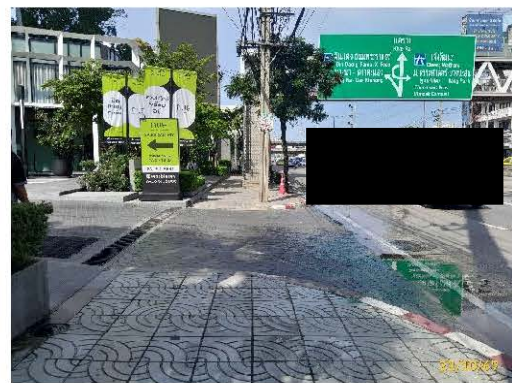
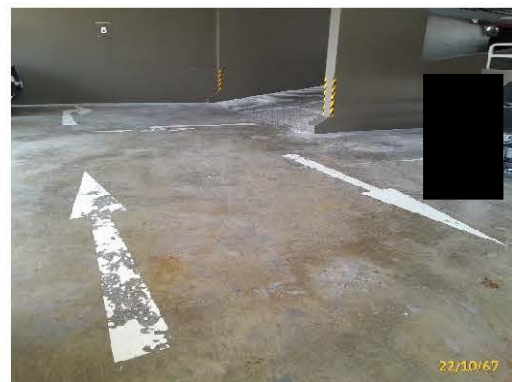
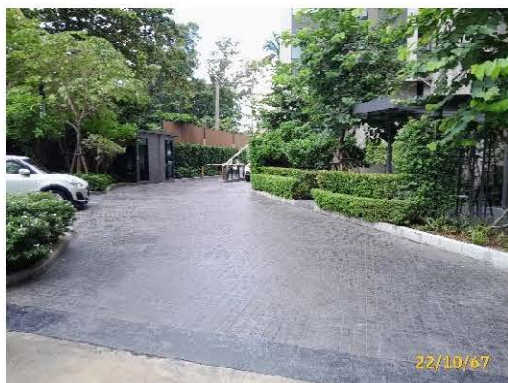
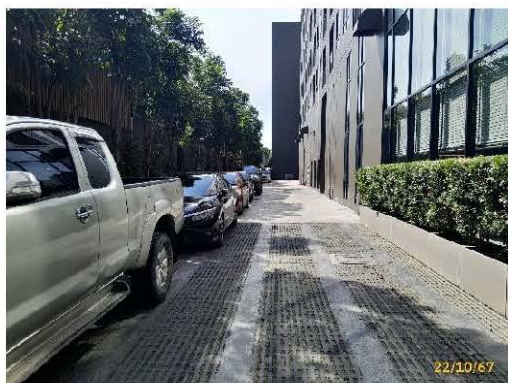
ภาพที่ 1.3.2-2 ถนน และการจราจร

จากการสำรวจเบื้องต้น ณ วันที่เข้าไปสำรวจสภาพปัจจุบันของโครงการ (ภาพที่ 1.3.2-2 ถนน และการจราจร) พบว่าระบบถนน ระบบการจราจร และระบบลานจอดรถ ส่วนใหญ่ได้รับการก่อสร้างในลักษณะที่ได้แตกต่างจากคุณลักษณะที่ระบุในรายงานการวิเคราะห์ผลกระทบสิ่งแวดล้อมอย่างมีนัยสำคัญ สำหรับการบริหาร การจราจร การตรวจสอบความสมบูรณ์ และการบำรุงรักษา ยังคงมีการดำเนินการเป็นไปอย่างมีประสิทธิภาพ โดยรวมผลการดำเนินการจริงยังคงเป็นไปตามผลที่ได้จากการวิเคราะห์ผลกระทบสิ่งแวดล้อม

ถนนทางเข้า-ออกโครงการ

สัญลักษณ์จราจร

ถนนภายในโครงการ

ที่จอดรถยนต์

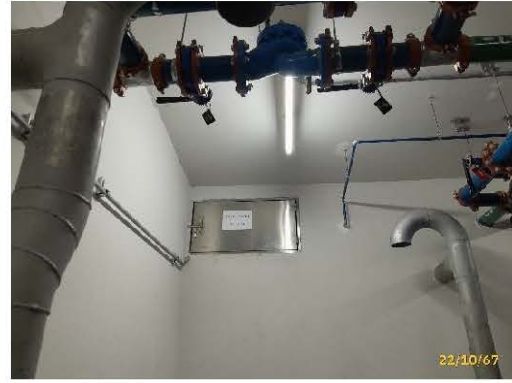
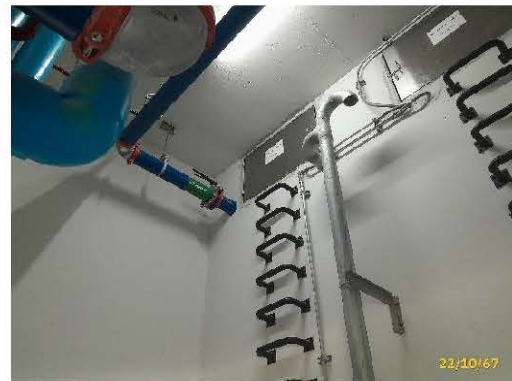
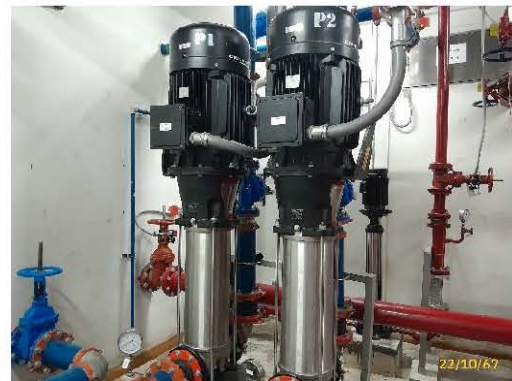
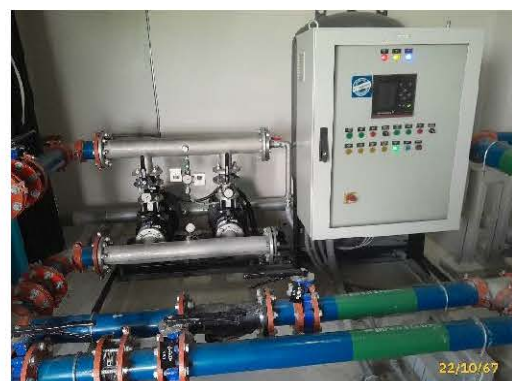
ภาพที่ 1.3.3-2 ระบบน้ำใช้

จากการตรวจสอบเอกสารและสำรวจเบื้องต้น ณ วันที่เข้าไปสำรวจสภาพปัจจุบันของโครงการ (ภาพที่ 1.3.3-2 ระบบน้ำใช้) พบว่า ปัจจุบันโครงการมีความต้องการน้ำใช้เฉลี่ย 106 ลูกบาศก์เมตร/วัน โดยน้ำใช้ทั้งหมดได้รับความอนุเคราะห์มาจากการประปานครหลวง สำนักงานประปาสาขานนทบุรี ทั้งนี้เมื่อเปรียบเทียบความต้องการน้ำใช้ปัจจุบันกับความต้องการน้ำจากการประเมิน (การประเมินอยู่ที่ 504.23 ลูกบาศก์เมตร/วัน) พบว่าความต้องการน้ำใช้ปัจจุบันมีปริมาณต่ำกว่าค่าที่ได้จากคาดการณ์ ด้วยเพราะจำนวนผู้พักอาศัยมีปริมาณต่ำกว่าที่ได้รับการประเมิน สำหรับการทำงานของระบบสำรองน้ำใช้และระบบจ่ายน้ำ จากการสอบถามเจ้าหน้าที่และประเมินด้วยสายตาเบื้องต้นพบว่าระบบดังกล่าวได้รับการก่อสร้างและติดตั้งได้แตกต่างจากรายละเอียดในรายงานการวิเคราะห์ผลกระทบสิ่งแวดล้อมอย่างมีนัยสำคัญ (เครื่องจักรที่ใช้ในระบบประปามีความสอดคล้องต่อวิธีการทำงานที่ระบุในรายงานฯ) โดยสรุปผลการดำเนินการส่วนใหญ่เป็นจริงตามที่ระบุไว้ในรายงานการประเมินผลกระทบสิ่งแวดล้อม

ถังเก็บน้ำใต้ดิน

ถังเก็บน้ำชั้นตาดฟ้า

ระบบจ่ายน้ำใช้

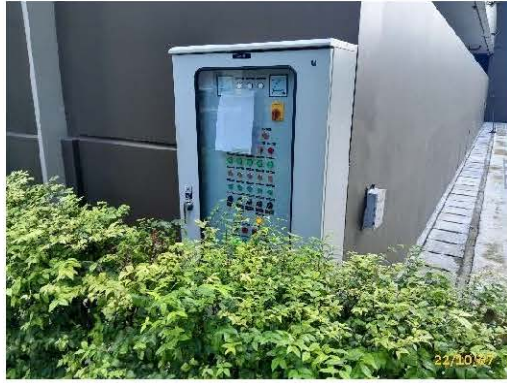
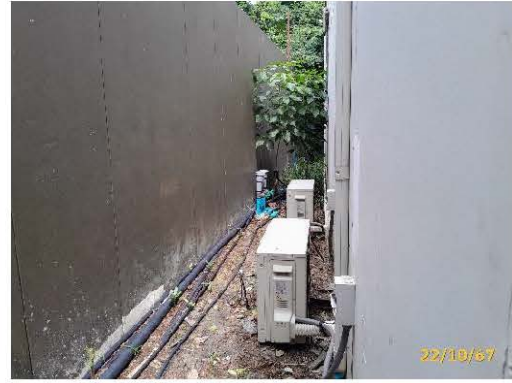
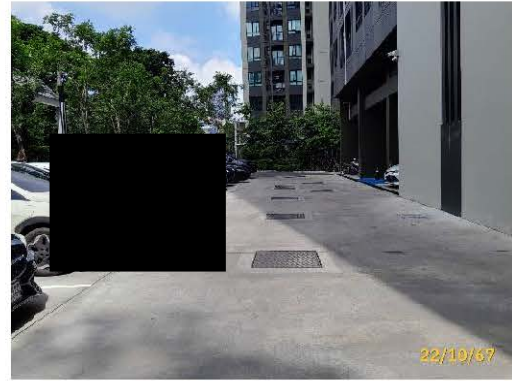
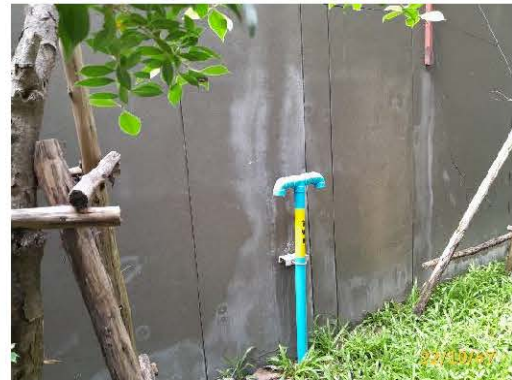
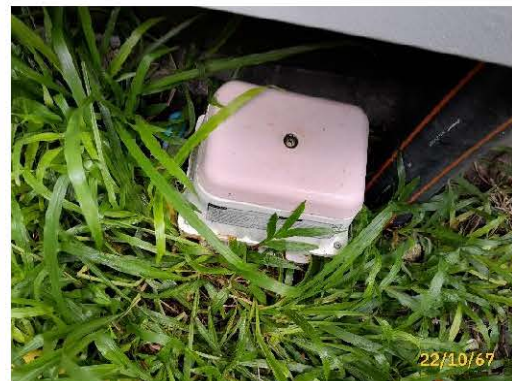
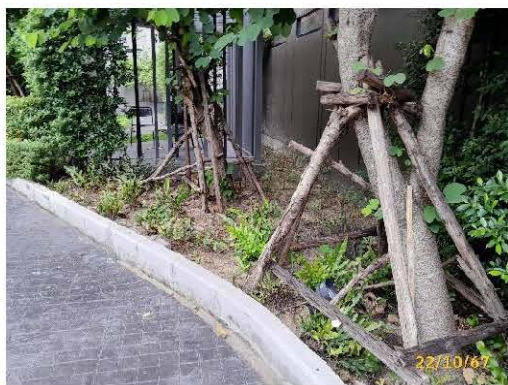
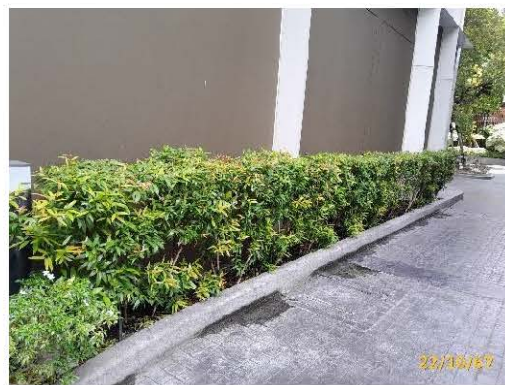
ภาพที่ 1.3.4-2 ระบบบำบัดน้ำเสีย และสิ่งปฏิกูล

จากการตรวจสอบเอกสารและสำรวจเบื้องต้น ณ วันที่เข้าไปสำรวจสภาพปัจจุบันของโครงการระบบบำบัดน้ำเสีย และสิ่งปฏิกูล พบว่า ปัจจุบัน (30 ธันวาคม 2567) โครงการมีการก่อเกิดน้ำเสียที่เมตร/วัน โดยน้ำเสียทั้งหมดเกิดจากกิจกรรมภายในพื้นที่โครงการ ซึ่งเมื่อเปรียบเทียบกับปริมาณการประเมิน (การประเมินอยู่ที่ 385.77 ลูกบาศก์เมตร/วัน) พบว่า ปัจจุบันปริมาณน้ำเสียที่ก่อเกิดจากการคาดการณ์ ด้วยเพราะจำนวนผู้พักอาศัยมีจำนวนต่ำกว่าที่ได้รับการประเมิน สำหรับการรูปแบบของระบบบำบัด เครื่องจักร ตำแหน่งที่ตั้งของส่วนประกอบ ตำแหน่งที่ตั้งของตัวระบบ ก่อให้เกิดผลพลอยได้ (ระบบกำจัดละอองลอย และระบบกำจัดก๊าซมีเทน) พบว่ามีได้แตกต่างจากนรายงานการประเมินผลกระทบสิ่งแวดล้อมอย่างมีนัยสำคัญ โดยสรุปผลการดำเนินการส่วนใหญ่เป็นนรายงานการประเมินผลกระทบสิ่งแวดล้อม

ระบบบำบัดน้ำเสียรวม

ระบบบำบัดน้ำเสียอาคารพาณิชย์

ระบบกำจัดก๊าซมีเทน

ระบบกำจัด Aerosol

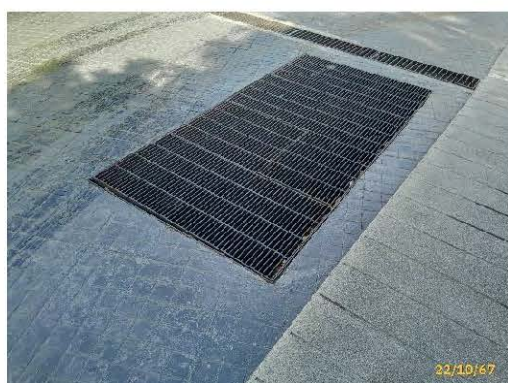
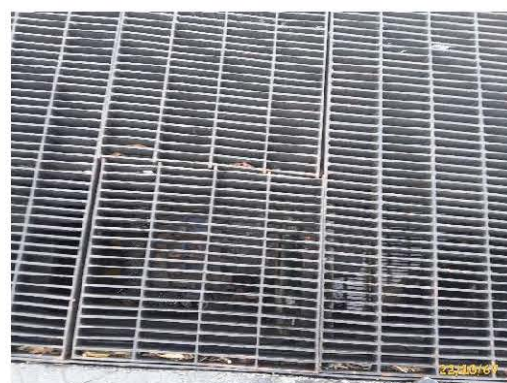
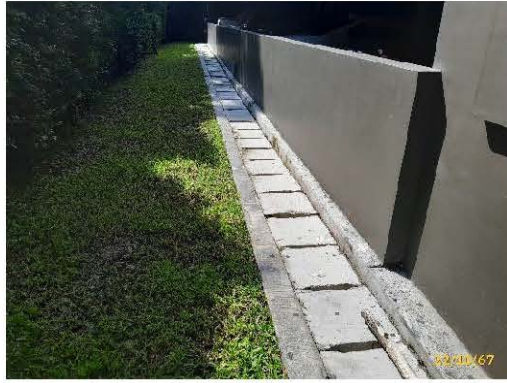
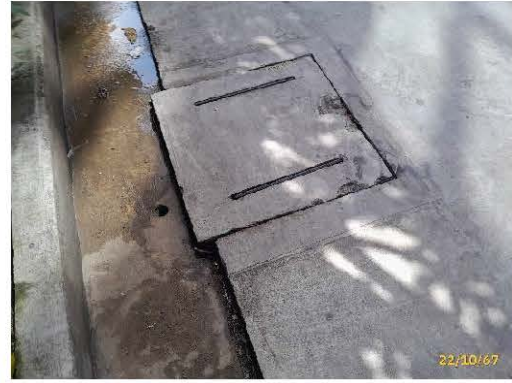
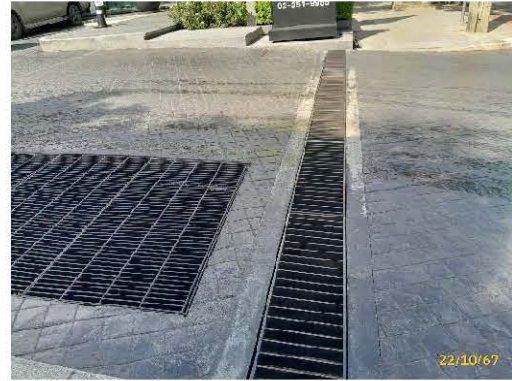
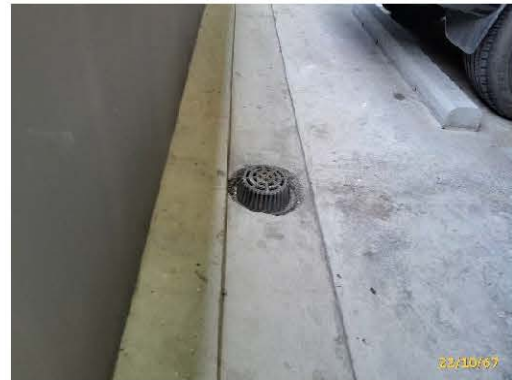
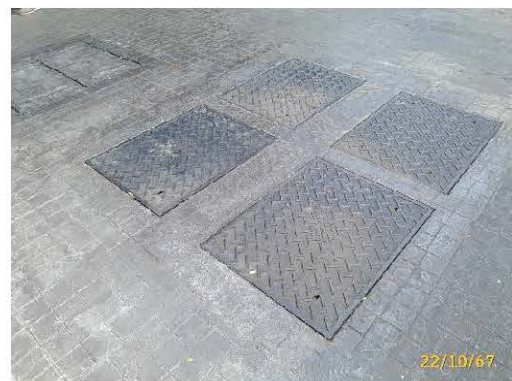
ภาพที่ 1.3.5-2 ระบบระบายน้ำ

จากการสำรวจเบื้องต้น ณ วันที่เข้าไปสำรวจสภาพปัจจุบันของโครงการ (ภาพที่ 1.3.5-2 ระบบระบายน้ำ) พบว่า ปัจจุบันรูปแบบของระบบระบายน้ำและการป้องกันน้ำท่วมของโครงการ มีคุณสมบัติและลักษณะที่สอดคล้องต่อรายละเอียดโครงการที่เสนอไว้ในรายงานการประเมินผลกระทบสิ่งแวดล้อมอย่างมีนัยสำคัญ โดยลักษณะเบื้องต้นที่บ่งชี้ความเป็นจริงดังกล่าวประกอบด้วย ลักษณะและรูปแบบของฝาท่อระบายน้ำ แนวท่อระบายน้ำ ท่อระบายน้ำ บ่อหน่วงน้ำ และรูปแบบการสูบน้ำ ทั้งนี้นับแต่ก่อตั้งโครงการมาปัญหาน้ำท่วมซึ่งภายในพื้นที่โครงการ ยังไม่เคยเกิดขึ้นแต่อย่างใด โดยสรุปผลการดำเนินการส่วนใหญ่เป็นจริงตามที่ได้รับในรายงานการประเมินผลกระทบสิ่งแวดล้อม

บ่อพักน้ำสุดท้ายก่อนออกโครงการ

รางระบายน้ำ

ตะแกรงครอบรางระบายน้ำ

บ่อหน่วงน้ำ และระบบเครื่องจักร  
 ภาพที่ 1.3.5-2 (ต่อ) ระบบระบายน้ำ

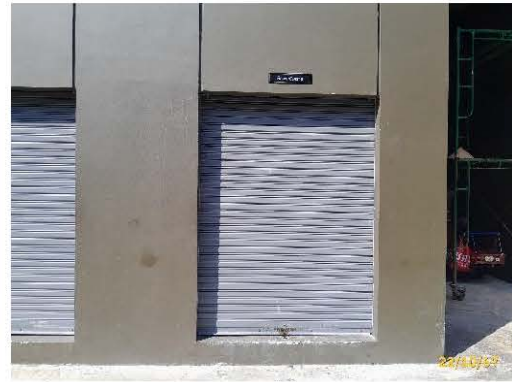
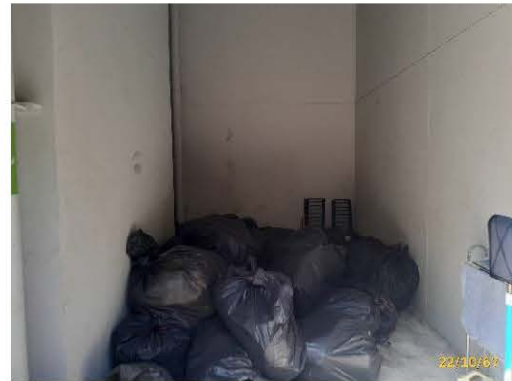
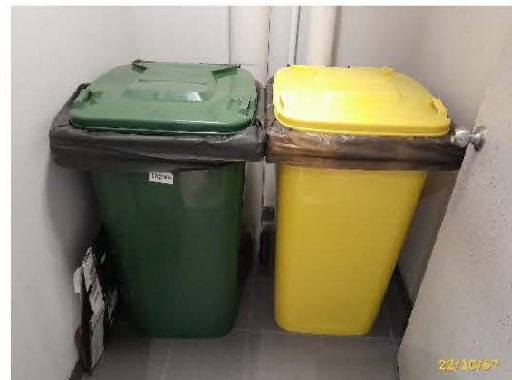
ภาพที่ 1.3.6-2 ระบบจัดการมูลฝอยของโครงการ

จากการสำรวจเบื้องต้น ณ วันที่เข้าไปสำรวจสภาพปัจจุบันของโครงการ (ภาพที่ 1.3.6-2 ระบบจัดการมูลฝอยของโครงการ) พบว่าปัจจุบันโครงการได้กำหนดให้ห้องบริเวณใกล้กับบันไดหนีไฟของชั้นที่ 2 ถึงชั้นที่ 37 เป็นพื้นที่สำหรับจัดเก็บขยะมูลฝอยของชั้นพักอาศัยจำนวน 1 ห้อง/ชั้น ซึ่งภายในประกอบด้วยถังรองรับมูลฝอยจำนวน 2 ถัง (ถังรองรับมูลฝอยเปียก และถังรองรับมูลฝอยรีไซเคิล) โดยโครงการจะจัดให้มีเจ้าหน้าที่ทำการเก็บรวบรวมเป็นประจำทุกวัน เวลาประมาณ 15.00 น. ทั้งนี้มูลฝอยทั้งหมดจะถูกรวบรวมมายังบริเวณห้องพักมูลฝอยรวมของโครงการตั้งอยู่บริเวณชั้น 1 อนึ่ง โครงการจัดให้มีการเก็บไปกำจัดโดยเทศบาลนครนนทบุรี อย่างน้อยสัปดาห์ละ 1 ครั้ง ซึ่งภายหลังจากการเก็บขนพนักงานจะล้างทำความสะอาดเป็นประจำ โดยน้ำล้างทำความสะอาดจะถูกรวบรวมผ่านท่อระบายน้ำเพื่อเข้าสู่ระบบบำบัดน้ำเสียรวมเพื่อบำบัดให้ได้มาตรฐานฯ ก่อนระบายทิ้งต่อไป

ที่พักขยะรวม

ห้องพักมูลฝอยประจำชั้น

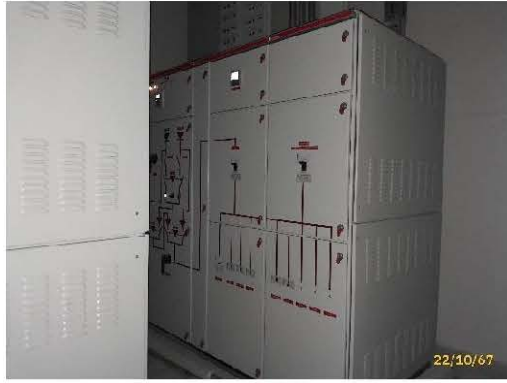
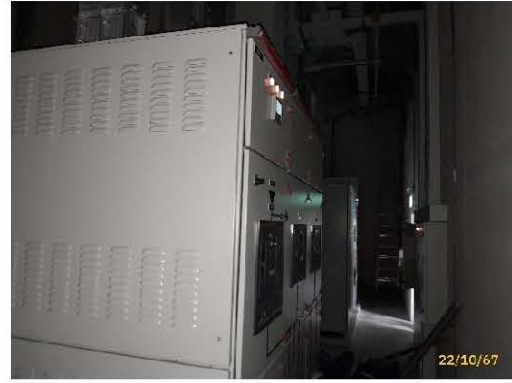
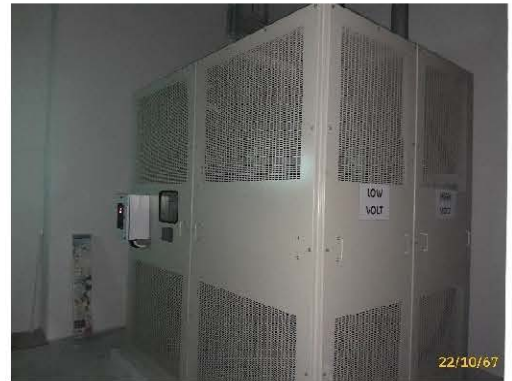
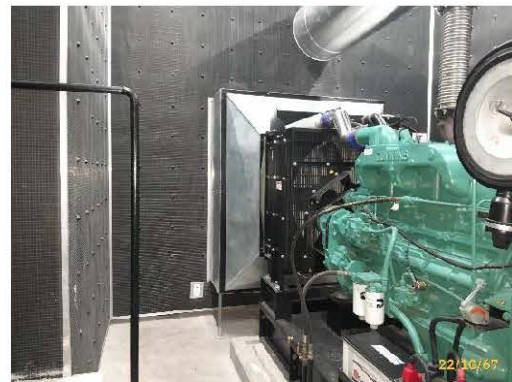
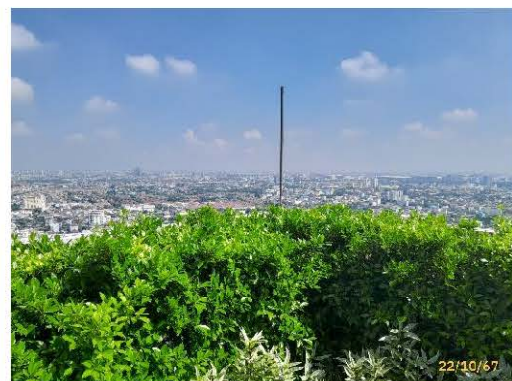
ภาพที่ 1.3.7-1 ระบบไฟฟ้า

จากการสำรวจเบื้องต้น ณ วันที่เข้าไปสำรวจสภาพปัจจุบันของโครงการ (ภาพที่ 1.3.7-1 ระบบไฟฟ้า) พบว่าปัจจุบันโครงการมีระบบไฟฟ้าอยู่ 3 ระบบ คือ ระบบไฟฟ้าทั่วไป ระบบไฟฟ้าสำรอง ระบบป้องกันไฟฟ้ารั่ว และป้องกันฟ้าผ่า โดย ระบบไฟฟ้าทั่วไปจะรับกระแสไฟฟ้ามาจากการการไฟฟ้านครหลวง (กฟน.) เขต นนทบุรี ผ่าน Transformer ขนาด 1,600 KVA จำนวน 1 ชุด และขนาด 2,000 kVA จำนวน 1 ชุด ส่วนระบบไฟฟ้าสำรอง โครงการจัดให้มีระบบไฟฟ้าสำรองจะเป็นเครื่องกำเนิดไฟฟ้าขนาด 400 KVA จำนวน 1 ชุด โดยติดตั้งภายในห้องเครื่องกำเนิดไฟฟ้า ชั้นที่ 1 ของอาคาร 1 ทั้งนี้ระบบไฟฟ้าดังกล่าว ปัจจุบันมีการทำงานอย่างมีประสิทธิภาพสามารถรองรับการใช้งานของผู้พักอาศัยได้อย่างเพียงพอ รวมไปถึงมีการบำรุงรักษาระบบและทดสอบระบบเป็นประจำ สำหรับระบบป้องกันไฟฟ้ารั่ว และป้องกันฟ้าผ่า โครงการจัดให้มีระบบสายดิน เพื่อป้องกันอันตรายที่เกิดจากไฟฟ้ารั่ว และกระแสไฟฟ้าลัดวงจร และระบบป้องกันฟ้าผ่าแบบตัวนำล่อฟ้า เพื่อป้องกันอันตรายจากฟ้าผ่าให้เป็นไปตามมาตรฐานของการไฟฟ้านครหลวง โดยสรุปผลการดำเนินการส่วนใหญ่เป็นจริงตามที่ได้ระบุในรายงานการประเมินผลกระทบสิ่งแวดล้อม

ระบบไฟฟ้าทั่วไป

ระบบไฟฟ้าสำรอง

ระบบป้องกันฟ้าผ่า

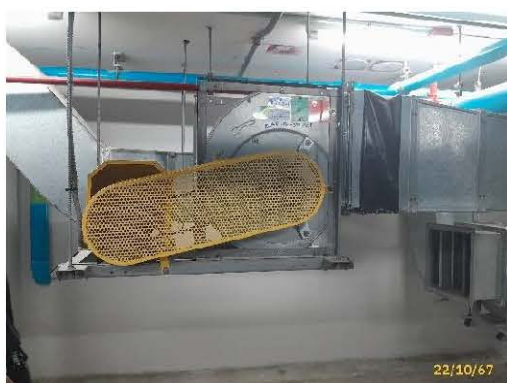
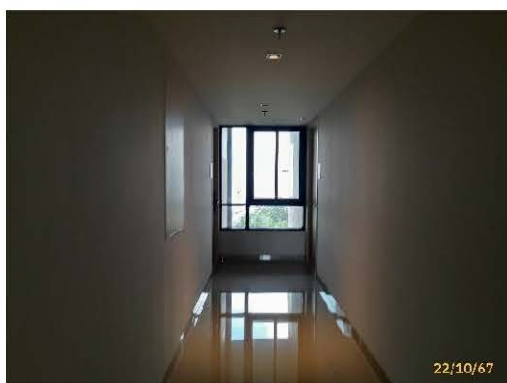
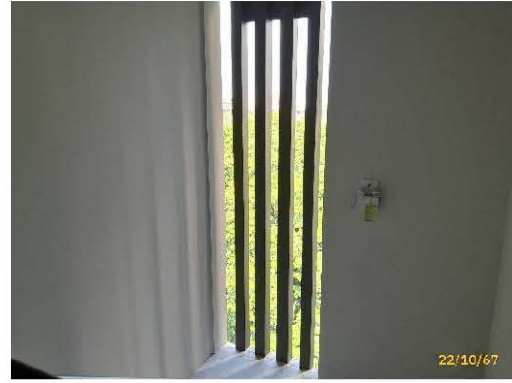
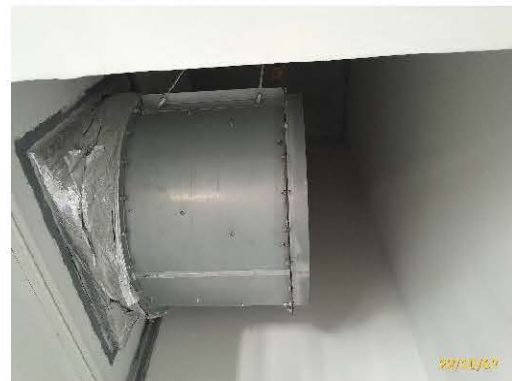
ภาพที่ 1.3.8-1 ระบบระบายอากาศ

จากการสำรวจเบื้องต้น ณ วันที่เข้าไปสำรวจสภาพปัจจุบันของโครงการ (ภาพที่ 1.3.8-1 ระบบ ระบายอากาศ) พบว่า ปัจจุบันโครงการมีระบบระบายอากาศของโครงการสามารถแบ่งออกเป็น 4 ส่วน หลัก ประกอบด้วย ระบบระบายอากาศภายในอาคาร ระบบระบายอากาศของบันไดหลัก บันไดหนีไฟ ระบบระบาย อากาศของโถงลิฟต์ดับเพลิง และระบบระบายอากาศบริเวณที่จอดรถยนต์ในอาคาร ซึ่งระบบดังกล่าวโครงการได้ ออกแบบและติดตั้งตามมาตรฐานและกฎหมายที่เกี่ยวข้อง โดยปัจจุบันระบบดังกล่าวมีการทำงานอย่างมีประสิทธิภาพ และมีการตรวจสอบ/บำรุงรักษาเป็นประจำ โดยสรุปผลการดำเนินการส่วนใหญ่เป็นจริงตามที่ได้ระบุในรายงานการ ประเมินผลกระทบสิ่งแวดล้อม

ระบบระบายอากาศภายในอาคาร (วิธีกล)

ระบบระบายอากาศภายในอาคาร (วิธีธรรมชาติ)

ระบบระบายอากาศของบันไดหนีไฟ (อาคารจอดรถ)

ระบบระบายอากาศของบันไดหนีไฟ (อาคารพักอาศัย)

ระบบระบายอากาศของลิฟต์ดับเพลิง

ระบบระบายอากาศบริเวณที่จอดรถยนต์ในอาคาร

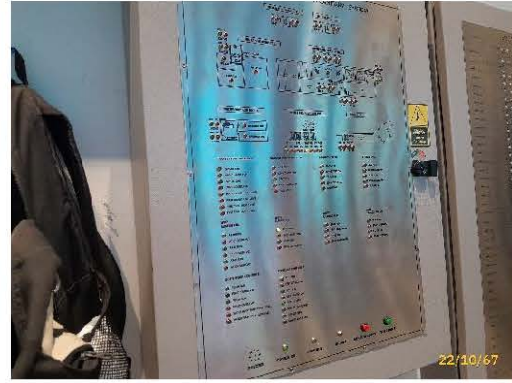
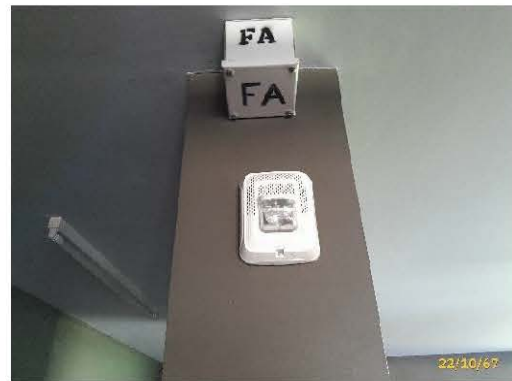
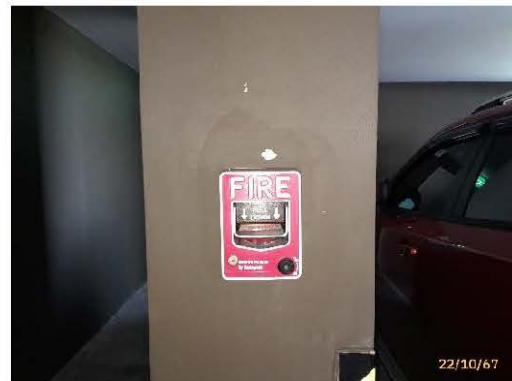
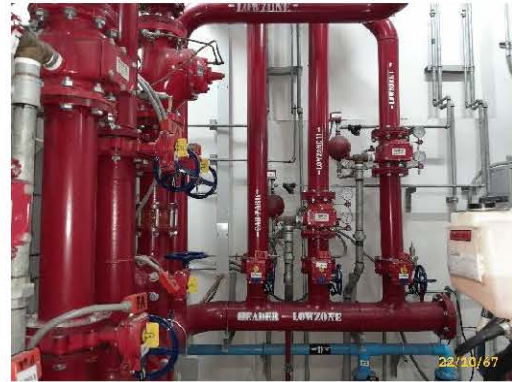
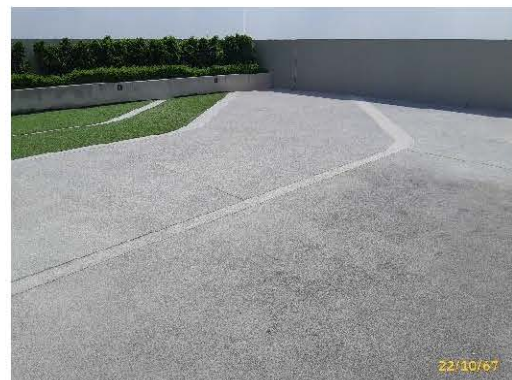
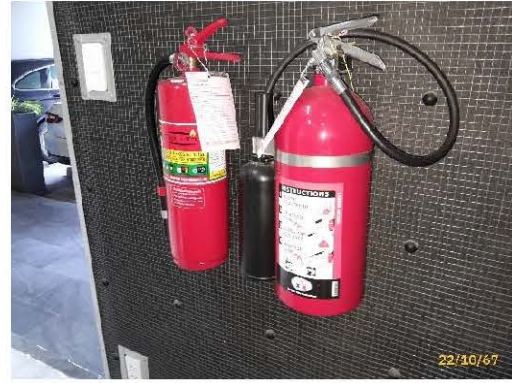
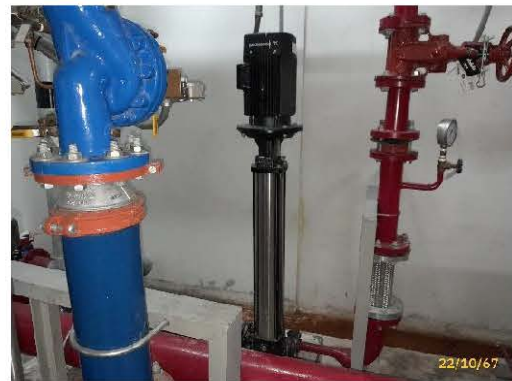
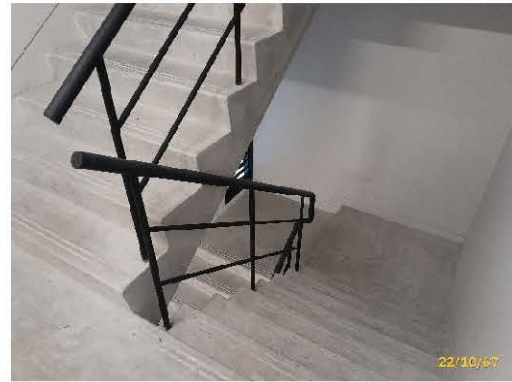
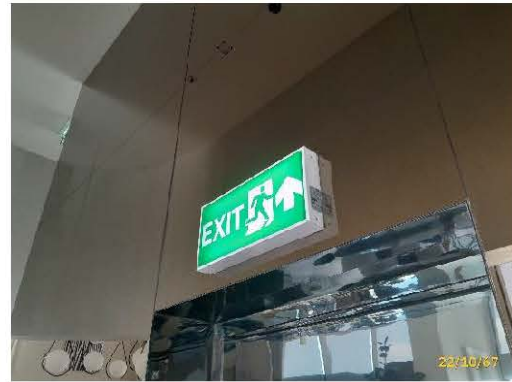
ภาพที่ 1.3.9-1 ระบบป้องกันอัคคีภัย

จากการสำรวจเบื้องต้น ณ วันที่เข้าไปสำรวจสภาพปัจจุบันของโครงการ (ภาพที่ 1.3.9-1 ระบบป้องกันอัคคีภัย) พบว่า ปัจจุบันโครงการมีระบบป้องกันอัคคีภัย ที่ประกอบไปด้วยระบบสัญญาณเตือนเพลิงไหม้ ระบบป้องกันเพลิงไหม้ เครื่องดับเพลิงแบบมือถือ บันไดหนีไฟ ลิฟต์ดับเพลิง ประตูหนีไฟ แผนผังของอาคารแต่ละชั้น ป้ายบอกทางหนีไฟ ระบบจ่ายพลังงานไฟฟ้าสำรอง พื้นที่หนีไฟทางอากาศ และจุดรวมพล ซึ่งส่วนประกอบดังกล่าวโครงการได้ออกแบบ และก่อสร้างตามแบบที่ระบุในรายงานการวิเคราะห์ผลกระทบสิ่งแวดล้อมเป็นส่วนใหญ่ ซึ่งครอบคลุมกฎหมายที่เกี่ยวข้อง โดยปัจจุบันระบบดังกล่าวมีการทำงานอย่างมีประสิทธิภาพและมีการตรวจสอบ/บำรุงรักษาเป็นประจำ โดยสรุปผลการดำเนินการส่วนใหญ่เป็นจริงตามที่ได้ระบุในรายงานการประเมินผลกระทบสิ่งแวดล้อม

แผงควบคุมระบบสัญญาณแจ้งเหตุเพลิงไหม้

อุปกรณ์ส่งสัญญาณ

อุปกรณ์แจ้งเหตุด้วยมือ

เครื่องตรวจจับควัน

ท่อเย็น

พื้นที่หนีไฟทางอากาศ

เครื่องดับเพลิงแบบมือถือ

เครื่องสูบน้ำดับเพลิง

บันไดหนีไฟ (อาคารจอดรถ)

บันไดหนีไฟ (อาคารพักอาศัย)

ลิฟต์ดับเพลิง

แผนผังของอาคารแต่ละชั้น

ป้ายบอกทางหนีไฟ

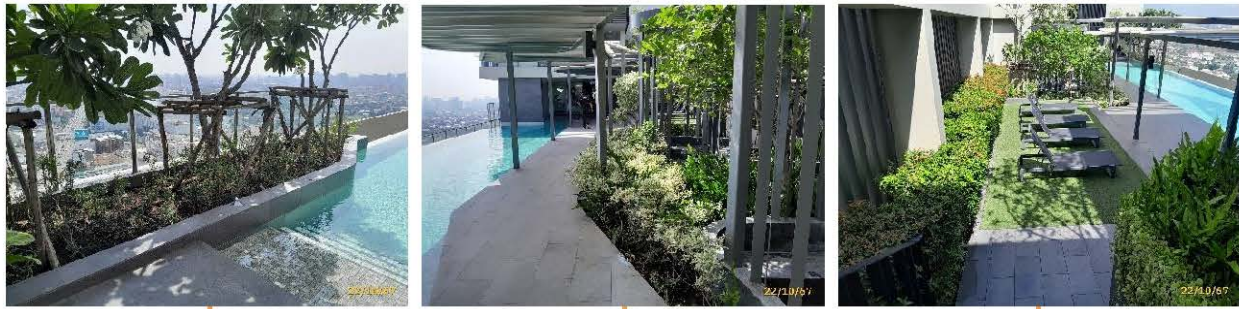
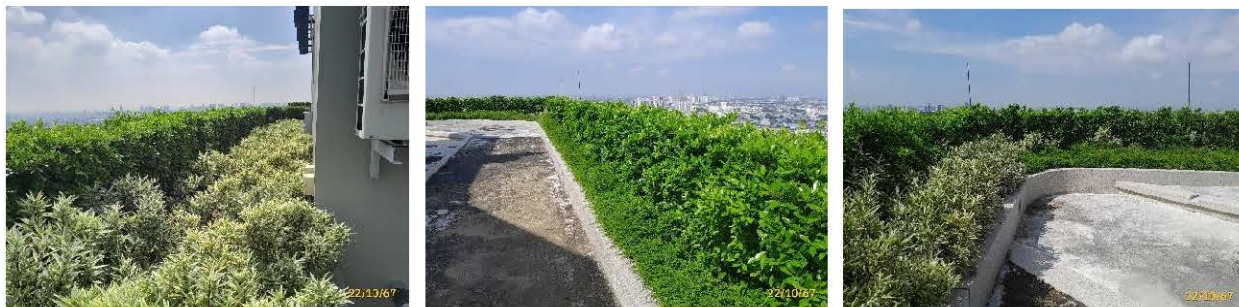
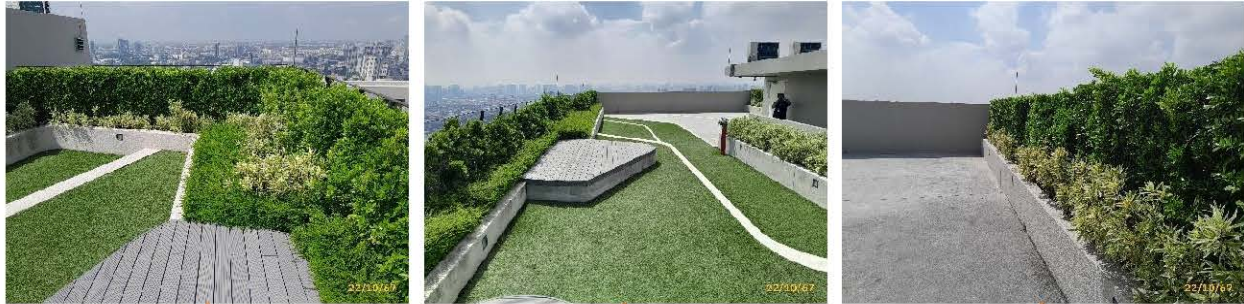
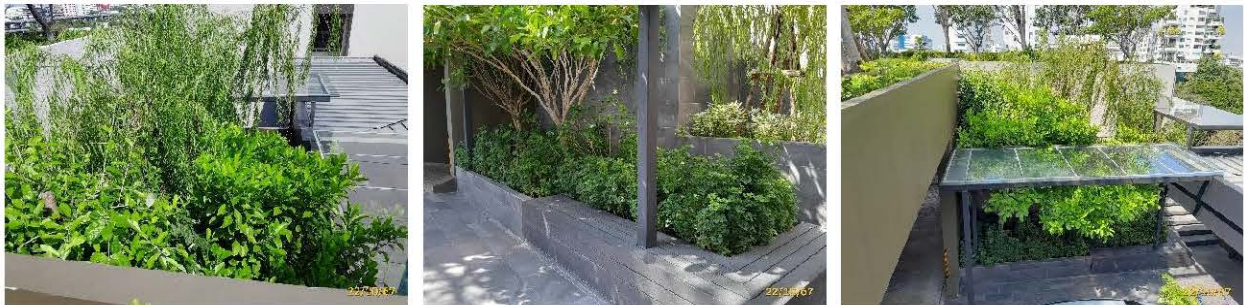
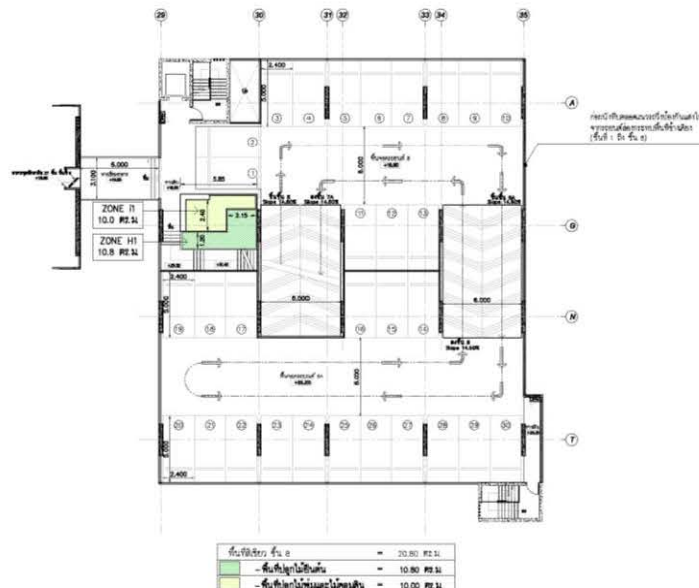
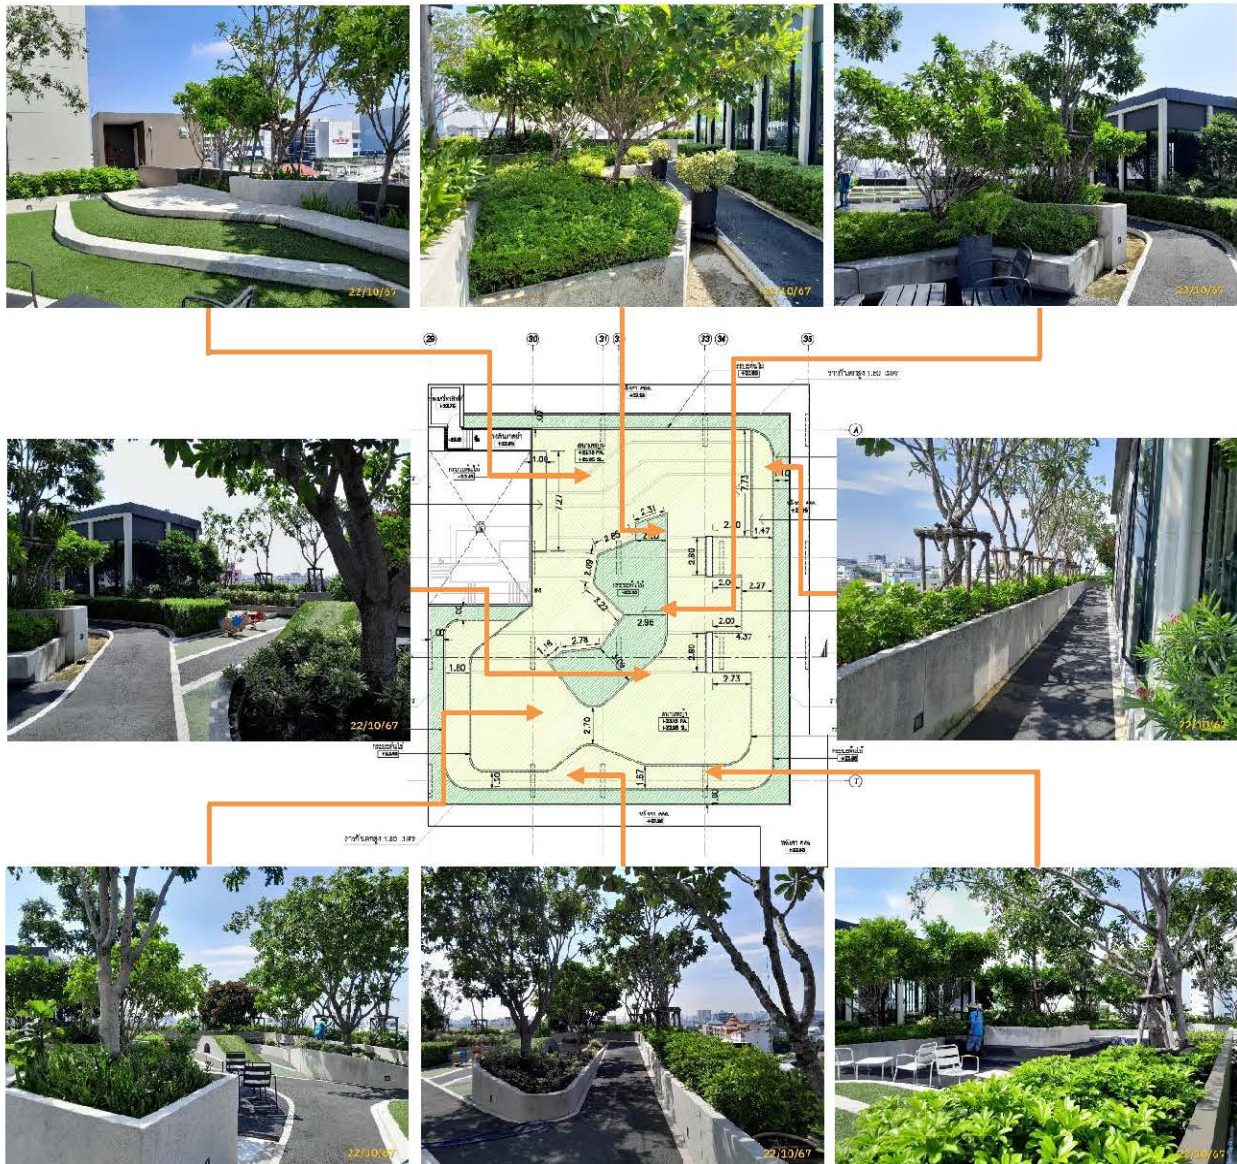
ภาพที่ 1.3.11-1 พื้นที่สีเขียวชั้นที่ 1

จากการสุ่มสำรวจเบื้องต้น ณ วันที่เข้าไปสำรวจสภาพปัจจุบันของโครงการ (ภาพที่ 1.3.11-1 ถึง ภาพที่ 1.3.11-5) พบว่า บริเวณพื้นที่สีเขียวของโครงการที่สุ่มตรวจได้รับการจัดสร้างตามรายละเอียดโครงการที่เสนอไว้ในรายงานการประเมินผลกระทบสิ่งแวดล้อมเป็นส่วนใหญ่ ทั้งนี้ยังคงมีพื้นที่สีเขียวบางบริเวณที่ยังไม่มีการปลูกพันธุ์พืช หรือมีการปลูกนอกเหนือจากบริเวณที่ระบุไว้ ซึ่งแสดงดังภาพที่ 1.3.11-6 พื้นที่สีเขียวที่ไม่เป็นไปตามมาตรการฯ

ภาพที่ 1.3.11-2 พื้นที่สีเขียวอาคาร 1 ชั้น 37

ภาพที่ 1.3.11-3 พื้นที่สีเขียวอาคาร 1 ชั้นดาดฟ้า

ภาพที่ 1.3.11-4 พื้นที่สีเขียวอาคาร 3 ชั้นที่ 8

ภาพที่ 1.3.11-5 พื้นที่สีเขียวอาคาร 3 ชั้นดาดฟ้า
