รายงานผลการปฏิบัติตามมาตรการป้องกันและแก้ไขผลกระทบสิ่งแวดล้อม
และมาตรการติดตามตรวจสอบผลกระทบสิ่งแวดล้อม
ระยะดำเนินการ
เดือนกรกฎาคม-ธันวาคม 2567

ชื่อโครงการ : โครงการโรงงานผลิตชิ้นส่วนยานยนต์และเครื่องจักรกล
เจ้าของโครงการ : บริษัท ไดซิน จำกัด (สาขายอนแก่น)
ที่ตั้งโครงการ : เลขที่ 261 หมู่ที่ 10 ถนนบ้านทุ่ม-มัญจาคีรี
ตำบลบ้านหว้า อำเภอเมืองขอนแก่น จังหวัดขอนแก่น

มกราคม
2568

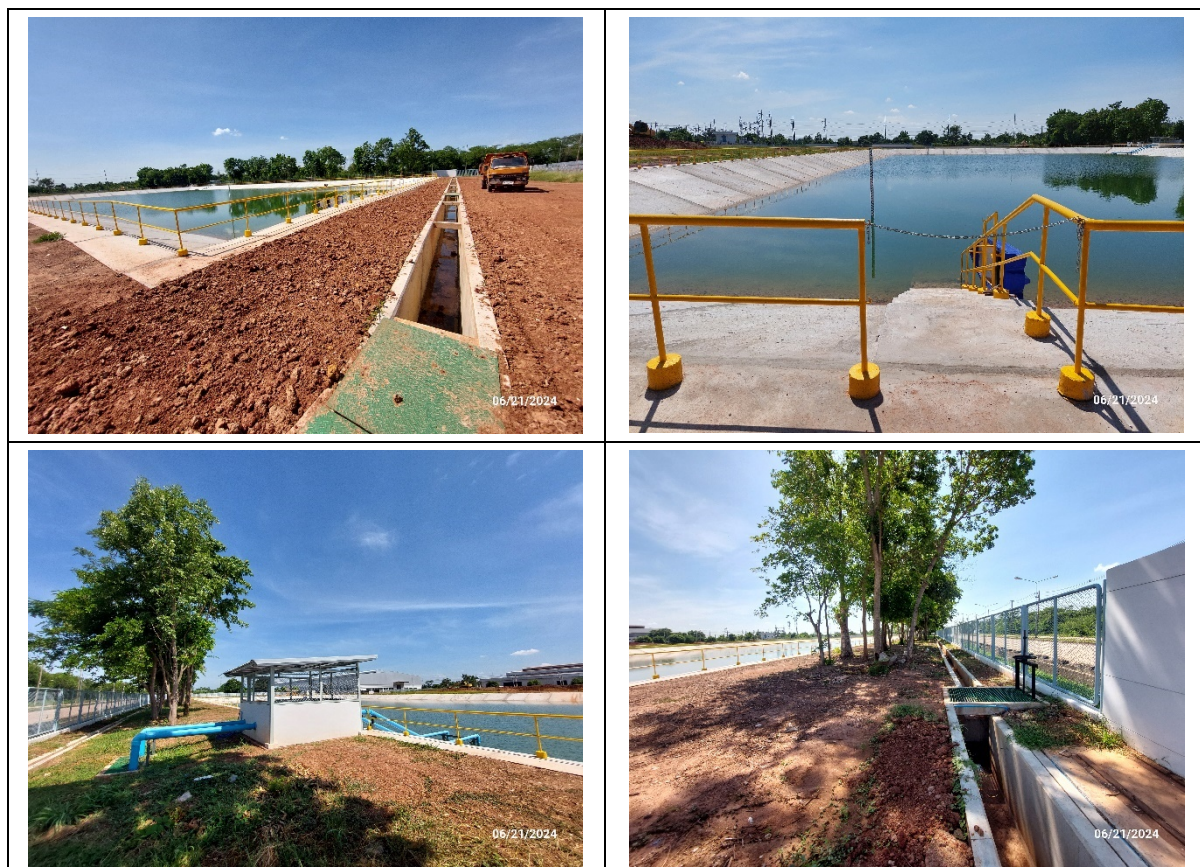
รูปที่ 1.1-2 สถานภาพการก่อสร้างบ่อหน่วงน้ำของโครงการ (ข้อมูล ณ วันที่ 21 มิถุนายน 2567)

ปัจจุบันโครงการได้ดำเนินการก่อสร้างบ่อหน่วงน้ำ (Retention Pond) จำนวน 1 บ่อ ซึ่งมีขนาดรวม 16,683.23 ลูกบาศก์เมตร จากเดิมที่กำหนดในมาตรการของโครงการต้องดำเนินการก่อสร้างบ่อหน่วงน้ำจำนวน 2 บ่อ ซึ่งมีขนาดรวม 14,584.99 ลูกบาศก์เมตร ส่งผลให้การใช้ประโยชน์พื้นที่ของโครงการเดิมที่เคยเสนอในรายงานการประเมินผลกระทบสิ่งแวดล้อมที่เคยได้รับความเห็นชอบไปแล้วนั้นเปลี่ยนแปลง การก่อสร้างบ่อหน่วงน้ำแล้วเสร็จเรียบร้อยแสดงดังรูปที่ 1.1-2

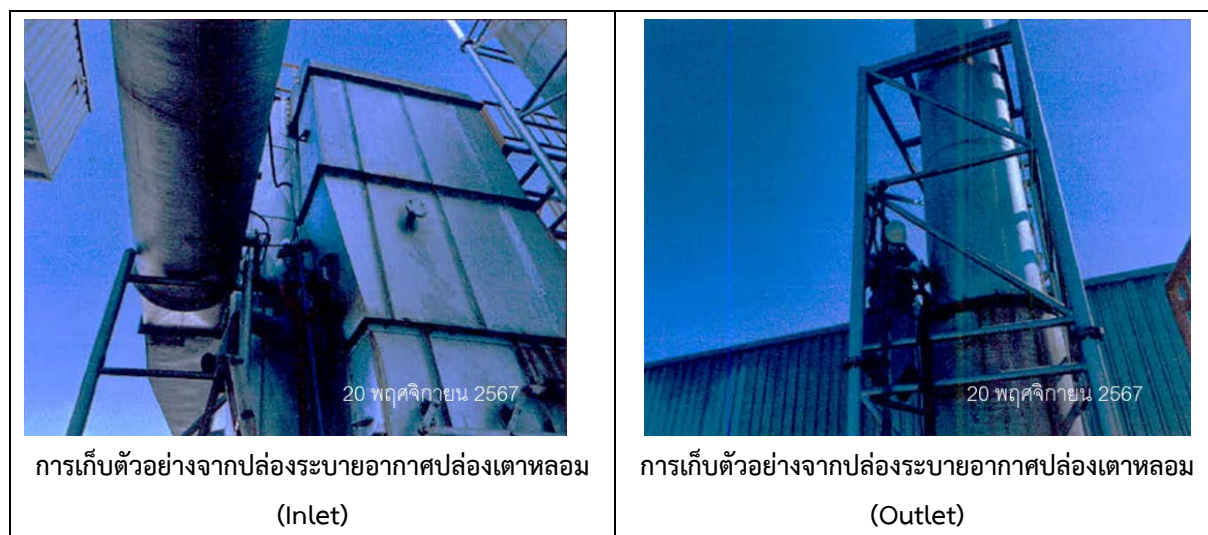
รูปที่ 3.4.1-1 การเก็บตัวอย่างปล่อยระบายอากาศเสียจาก Bag Filter ชุดที่ 1 บริเวณอาคาร Diecast 1 (DC1)

โครงการมีการปล่อยระบายมลพิษทางอากาศทั้งหมด 2 ปล่อย ได้แก่ ปล่อยระบายอากาศเสียจาก Bag Filter ชุดที่ 1 (BF1) ที่อยู่ตรงบริเวณอาคาร Diecast 1 (DC1) และปล่อยระบายอากาศเสียจาก Bag Filter ชุดที่ 2 (BF2) ที่อยู่ตรงบริเวณอาคาร Diecast 2 (DC2) โดยจะดำเนินการตรวจวัดปีละ 2 ครั้ง ช่วงที่มีการดำเนินการผลิต ซึ่งเป็นช่วงเดียวกับการตรวจวัดคุณภาพอากาศในบรรยากาศ ทั้งนี้ ในปัจจุบันดำเนินการตรวจวัดมลพิษทางอากาศจากแหล่งกำเนิดได้เพียง 1 ปล่อย คือ ปล่อย BF1 เนื่องจากปล่อย BF2 ที่อยู่ตรงบริเวณอาคาร Diecast 2 (DC2) โครงการยังไม่ได้ดำเนินการก่อสร้าง สำหรับดัชนีที่ตรวจวัด ได้แก่ ฝุ่นละอองรวม (Particulate matter) ก๊าซซัลเฟอร์ไดออกไซด์ (SO_2) ก๊าซออกไซด์ของไนโตรเจน (NO_x) และก๊าซคาร์บอนมอนอกไซด์ (CO) การเก็บตัวอย่างมลสารจากปล่อยระบายอากาศเสียเพื่อตรวจวัดคุณภาพอากาศจากแหล่งกำเนิด แสดงดังรูปที่ 3.4.1-1 และผลการตรวจวัดคุณภาพอากาศที่ระบายออกจากปล่อย ระหว่างปี พ.ศ. 2565-2567 แสดงดังตารางที่ 3.4.1-1 (ภาคผนวก 3-1) และรูปที่ 3.4.1-2 สามารถสรุปรายละเอียดได้ดังนี้

ผลตรวจวัดคุณภาพอากาศของปล่อย Bag Filter ชุดที่ 1 (BF1) เมื่อวันที่ 20 พฤศจิกายน 2567 พบว่า ฝุ่นละอองรวม (Particulate matter) มีค่าเท่ากับ 0.3 มิลลิกรัม/ลูกบาศก์เมตร ก๊าซซัลเฟอร์ไดออกไซด์ (SO_2) มีค่าเท่ากับ <1.3 ส่วนในล้านส่วน ก๊าซออกไซด์ของไนโตรเจน (NO_x) มีค่าเท่ากับ <1.0 ส่วนในล้านส่วน ก๊าซคาร์บอนมอนอกไซด์ (CO) มีค่าเท่ากับ 0.1 ส่วนในล้านส่วน และอลูมิเนียม มีค่าเท่ากับ 0.840 มิลลิกรัม/ลูกบาศก์เมตร

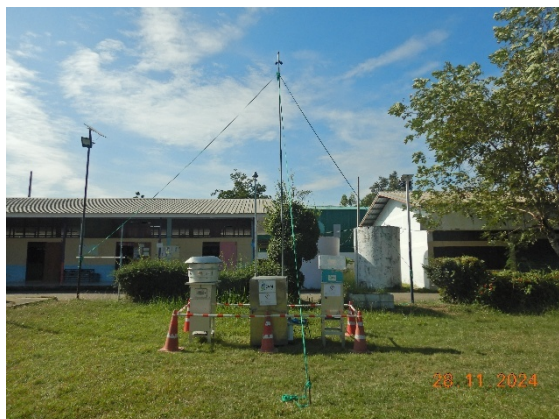
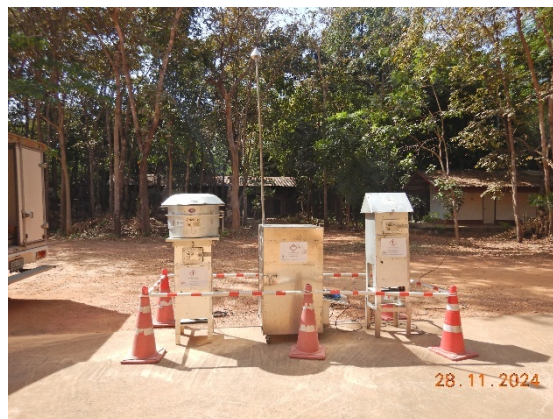
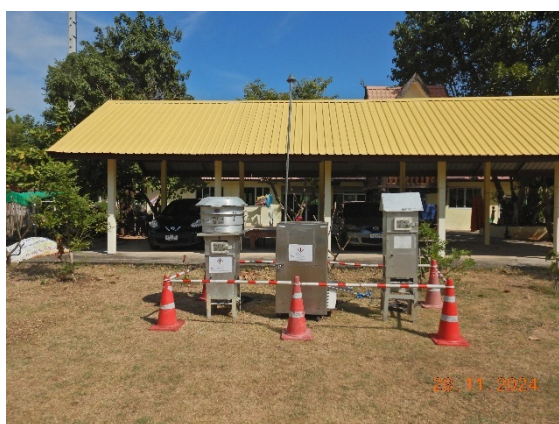
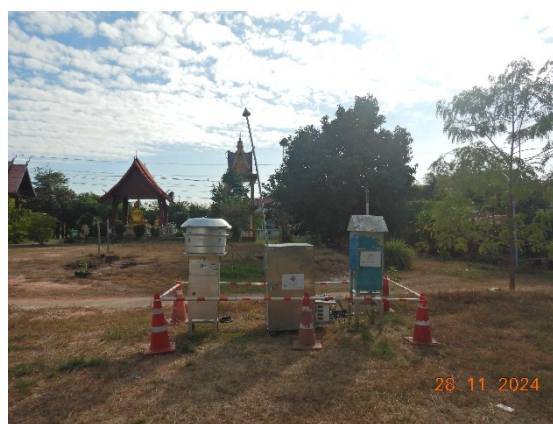
รูปที่ 3.4.1-3 การเก็บตัวอย่างคุณภาพอากาศในบรรยากาศ

โครงการได้ดำเนินการตรวจวัดคุณภาพอากาศในบรรยากาศเป็นเวลา 7 วันต่อเนื่อง ระหว่างวันที่ 28 พฤศจิกายน 2567 – 5 ธันวาคม 2567 ซึ่งทำการตรวจวัดจำนวน 4 สถานี ได้แก่ โรงเรียนบ้านเหล่าเกวียนหัก วัดป่าไฟโพธิ์ทองสันติธรรม วัดชนบ่ารุง และวัดศรีสว่างบุพผาราม โดยมีดัชนีการตรวจวัด คือ ฝุ่นละอองรวม (TSP) เฉลี่ย 24 ชั่วโมง ฝุ่นละอองขนาดไม่เกิน 10 ไมครอน (PM-10) เฉลี่ย 24 ชั่วโมง ก๊าซซัลเฟอร์ไดออกไซด์ (SO₂) เฉลี่ย 1 ชั่วโมง ก๊าซไนโตรเจนไดออกไซด์ (NO₂) เฉลี่ย 1 ชั่วโมง และทิศทางและความเร็วลม (บริเวณโรงเรียนบ้านเหล่าเกวียนหัก) ภาพการตรวจวัดคุณภาพอากาศในบรรยากาศแสดงดังรูปที่ 3.4.1-3 และผลการตรวจวัดคุณภาพอากาศในบรรยากาศ แสดงดังตารางที่ 3.4.1-3 (ภาคผนวก 3-1) และรูปที่ 3.4.1-4 ถึง รูปที่ 3.4.1-7 ซึ่งมีรายละเอียดการตรวจวัดดังนี้

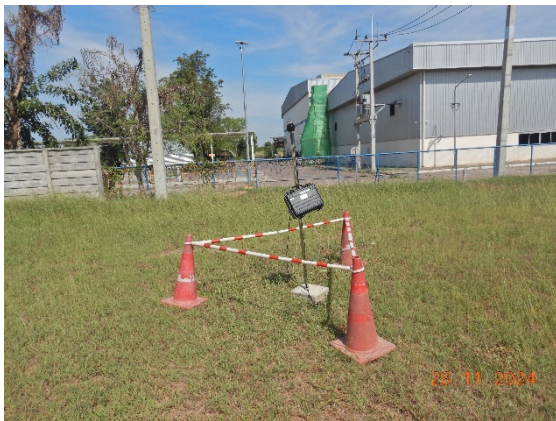
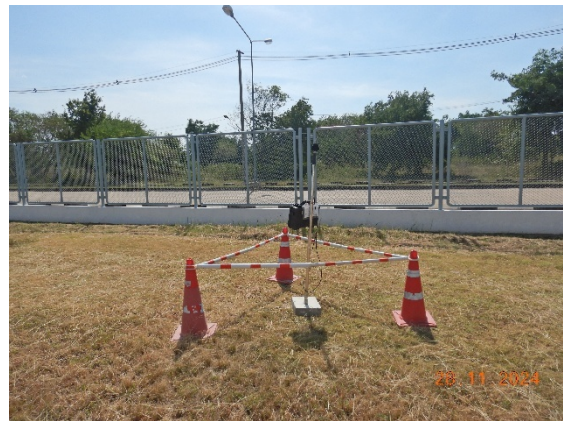
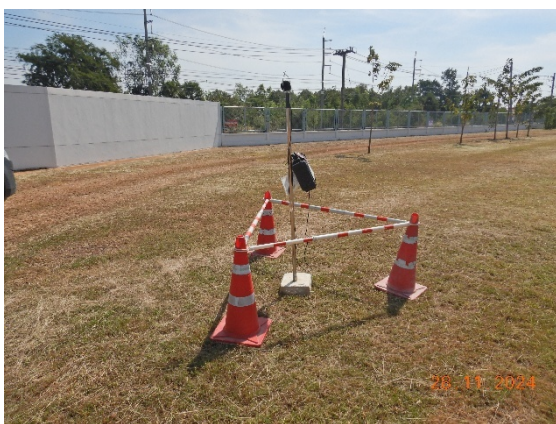
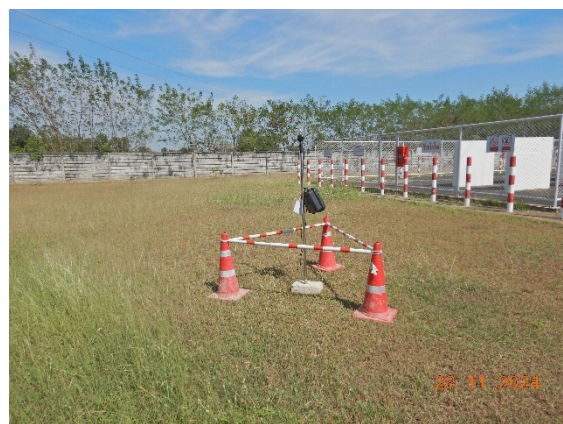
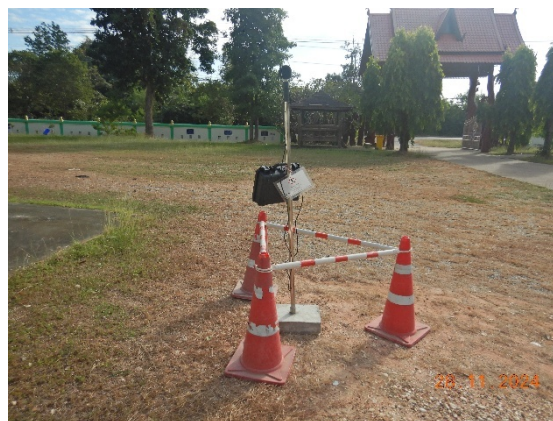
รูปที่ 3.4.2-1 การเก็บตัวอย่างระดับเสียงทั่วไปของโครงการ

โครงการดำเนินการตรวจวัดระดับเสียงทั่วไปในระยะดำเนินการ เป็นเวลา 7 วัน ต่อเนื่อง เมื่อ วันที่ 28 พฤศจิกายน - 5 ธันวาคม 2567 ซึ่งเป็นช่วงเดียวกับการตรวจวัดคุณภาพอากาศในบรรยากาศ ทำการตรวจวัดจำนวน 5 สถานี ได้แก่ ริมรั้วโครงการด้านทิศเหนือ ริมรั้วโครงการด้านทิศใต้ ริมรั้วโครงการด้านทิศตะวันออก ริมรั้วโครงการด้านทิศตะวันตก และบริเวณวัดศรีสว่างบุปผาราม (รูปที่ 3.4.2-1) โดยมีดัชนีที่ตรวจวัด ได้แก่ ค่า L_{eq} 1 ชั่วโมง ค่า L_{eq} 24 ชั่วโมง ค่า L_{max} และค่า L_{90} ซึ่งผลการตรวจวัดระดับเสียงแสดงในตารางที่ 3.4.2-1 (ภาคผนวก 3-4) และรูปที่ 3.4.2-2 ซึ่งมีรายละเอียดการตรวจวัด ดังนี้

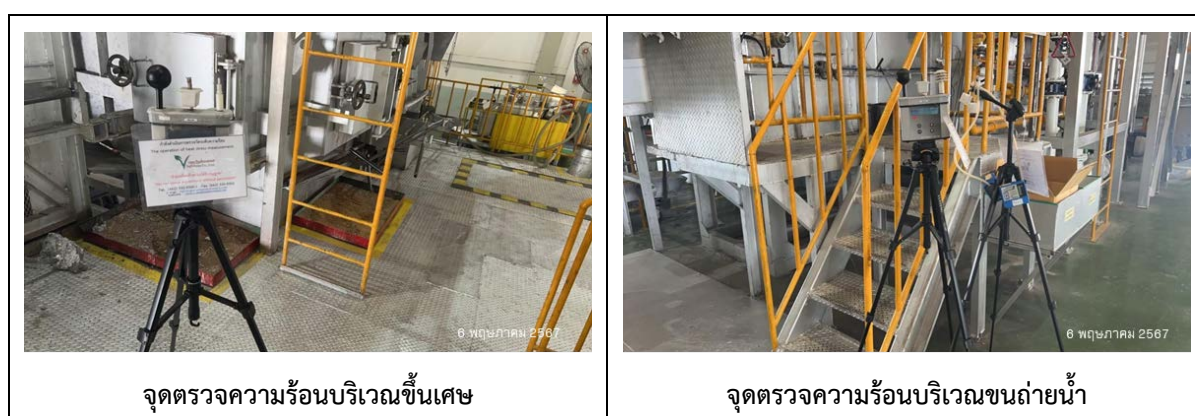
รูปที่ 3.4.6-1 การตรวจวัดความร้อนในสถานประกอบการ

สำหรับในช่วงเดือนกรกฎาคม-ธันวาคม 2567 โครงการดำเนินการตรวจวัดเมื่อวันที่ 20 พฤศจิกายน 2567 (ภาคผนวก 3-12) พบว่า พื้นที่เตาหลอมบริเวณขึ้นเศษและบริเวณขนถ่ายน้ำมัน ขณะทำการหลอม มีค่าดัชนีความร้อน 31.0 องศาเซลเซียส ทั้งนี้ โครงการได้ดำเนินการตรวจวัดค่าดัชนีความร้อนเพิ่มเติมอีก 2 จุด คือ จุดเคาะงานหน้าเตาเครื่อง DC No.3 และจุดเคาะงานหน้าเตาเครื่อง DC No.8 โดยมีค่าดัชนีความร้อน 29.7 และ 29.5 องศาเซลเซียส ตามลำดับ ดังนั้น ผลการตรวจวัดค่าดัชนีความร้อนในทุกจุดตรวจวัด มีค่าเป็นไปตามค่ามาตรฐานตามกฎหมายกระทรวง เรื่อง กำหนดมาตรฐานในการบริหารและการจัดการด้านความปลอดภัยอาชีวอนามัยและสภาพแวดล้อมในการทำงานเกี่ยวกับความร้อน แสงสว่าง และเสียง พ.ศ. 2559 โดยกำหนดงานปานกลางให้มีค่าดัชนีความร้อน 32.0 องศาเซลเซียส แสดงดังตารางที่ 3.4.6-1 และภาพการตรวจวัดแสดงดังรูปที่ 3.4.6-1

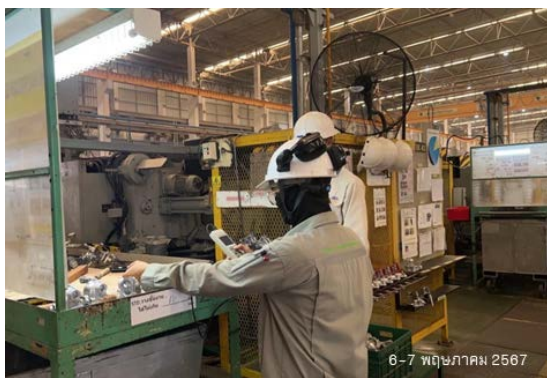
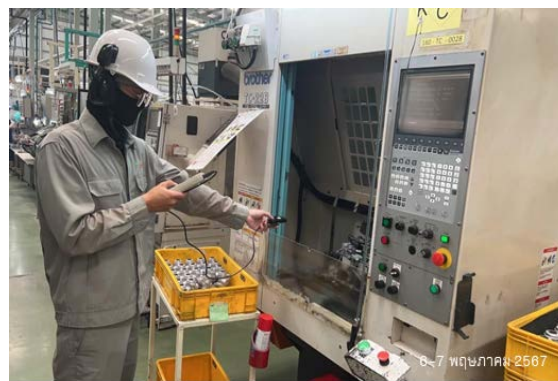
รูปที่ 3.4.6-2 ตัวอย่างการตรวจวัดระดับความเข้มแสงบริเวณที่ทำงาน

ในช่วงเดือนกรกฎาคม-ธันวาคม 2567 ตรวจวัดเมื่อวันที่ 20 พฤศจิกายน 2567 (ภาคผนวก 3-13) โดยดำเนินการตรวจวัดระดับความเข้มแสงแบบเฉพาะจุด (Spot Measurement) จำนวน 76 จุด พบว่า ช่วงเวลากลางวันทุกจุดตรวจวัดมีค่าระดับความเข้มแสงอยู่ในเกณฑ์มาตรฐาน และช่วงเวลากลางคืน จำนวน 71 จุดตรวจวัดมีค่าระดับความเข้มแสงอยู่ในเกณฑ์มาตรฐาน ในส่วนการตรวจวัดระดับความเข้มแสงแบบพื้นที่ (Area Measurement) มีจำนวน 15 จุด พบว่า ทั้งในช่วงเวลากลางวันและกลางคืนมีค่าระดับความเข้มแสงอยู่ในเกณฑ์มาตรฐานทุกจุดตรวจวัด ทั้งนี้ ผลการตรวจวัดเปรียบเทียบกับค่ามาตรฐานตามประกาศกรมสวัสดิการและคุ้มครองแรงงาน เรื่อง มาตรฐานความเข้มของแสงสว่าง พ.ศ. 2561 ผลการตรวจวัดระดับความเข้มแสงบริเวณที่ทำงานทั้งหมด แสดงดังตารางที่ 3.4.6-2 และภาพการตรวจวัดแสดงดังรูปที่ 3.4.6-2
