1.1 ความเป็นมาของการจัดทำรายงาน

| 1. ชื่อโครงการ | โครงการทำเหมืองชนิดแร่หินอุตสาหกรรมชนิดหินแกรนิตเพื่ออุตสาหกรรมก่อสร้าง ของห้างหุ้นส่วนจำกัด เอกพานิชระยอง

ประทานบัตรที่ 26307/16458 ร่วมแผนผังโครงการทำเหมืองเดียวกับ
บริษัท เอกศิลาจันทบุรี จำกัด ประทานบัตรที่ 26326/16472 |

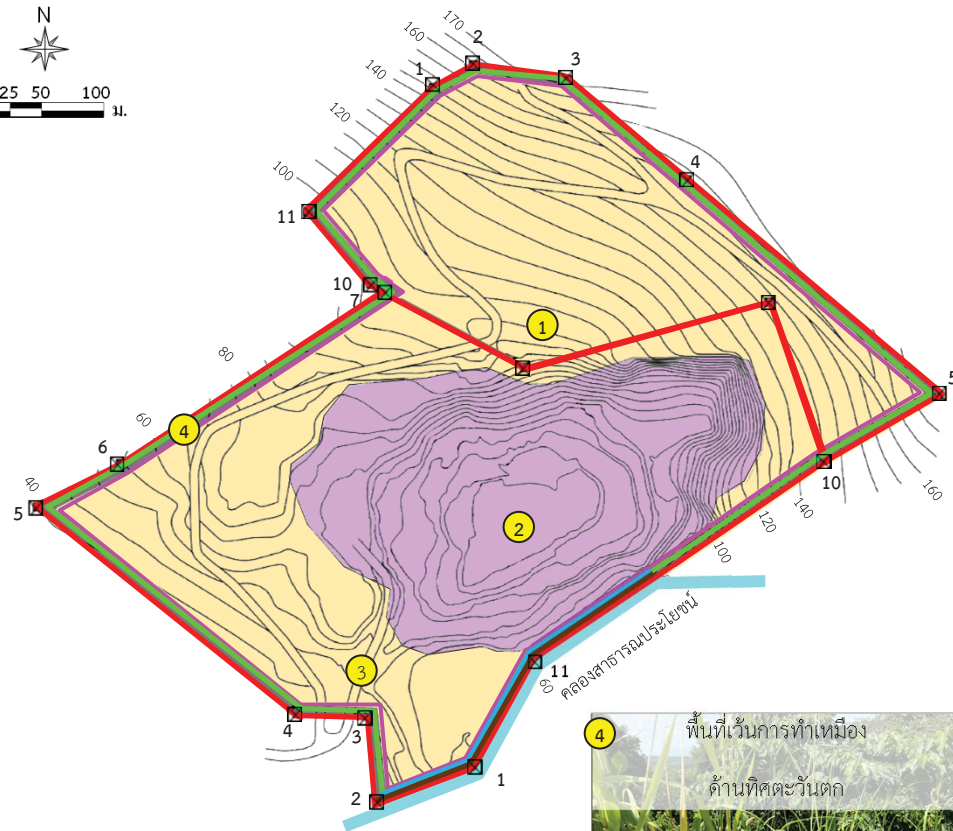
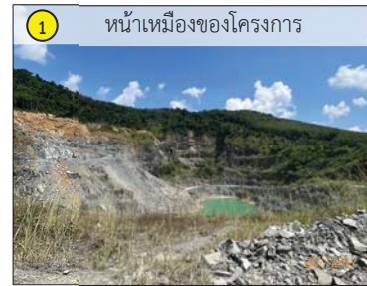
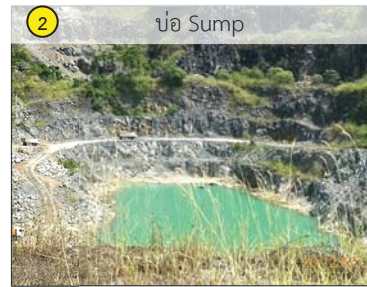
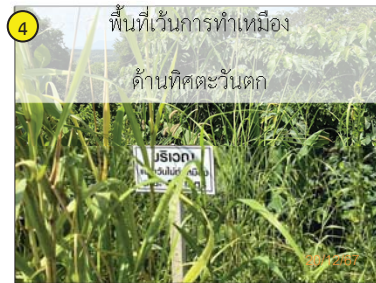
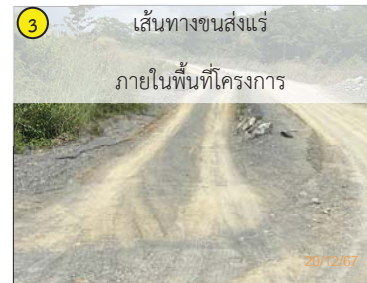
รูปที่ 1.3-1

พื้นที่บริเวณประทานบัตรที่ 26307/16458 มีเนื้อที่ทั้งหมด 51-2 -68 ไร่ ตั้งอยู่ในเขตพื้นที่ป่าไม้ ตามพระราชบัญญัติป่าไม้ พุทธศักราช 2484 แต่มีสภาพเป็นพื้นที่ป่าเพียง 40 ไร่ โดยบางส่วนพบว่าเคยเป็นพื้นที่เกษตรกรรมทำสวนยางพารามาก่อน และพื้นที่บริเวณประทานบัตรที่ 26326/16472 มีเนื้อที่ทั้งหมด 106-1-02 ไร่ เป็นพื้นที่ น.ส.3ก เลขที่ 583 ของบริษัท เอกศิลาจันทบุรี จำกัด โดยเป็นการขอประทานบัตรทับประทานบัตรที่ 26299/15074 ของบริษัท เอกศิลาจันทบุรี จำกัด เต็มทั้งแปลงและขยายเพิ่มพื้นที่บางส่วน ดังนั้นสภาพภายในประทานบัตรที่ 26326/16472 ส่วนใหญ่เป็นพื้นที่เปิดโล่ง และถูกใช้ประโยชน์เพื่อการทำเหมืองแร่เป็นหลัก พบว่ามีพื้นที่ที่ผ่านการทำเหมืองไปแล้วอยู่บริเวณตอนกลางของพื้นที่ ส่วนพื้นที่ที่ยังไม่ได้ใช้ประโยชน์ในการทำเหมืองได้คงสภาพเดิมของพื้นที่ไว้ (รูปที่ 1.3-1)

การใช้ประโยชน์ที่ดินภายในพื้นที่โครงการ

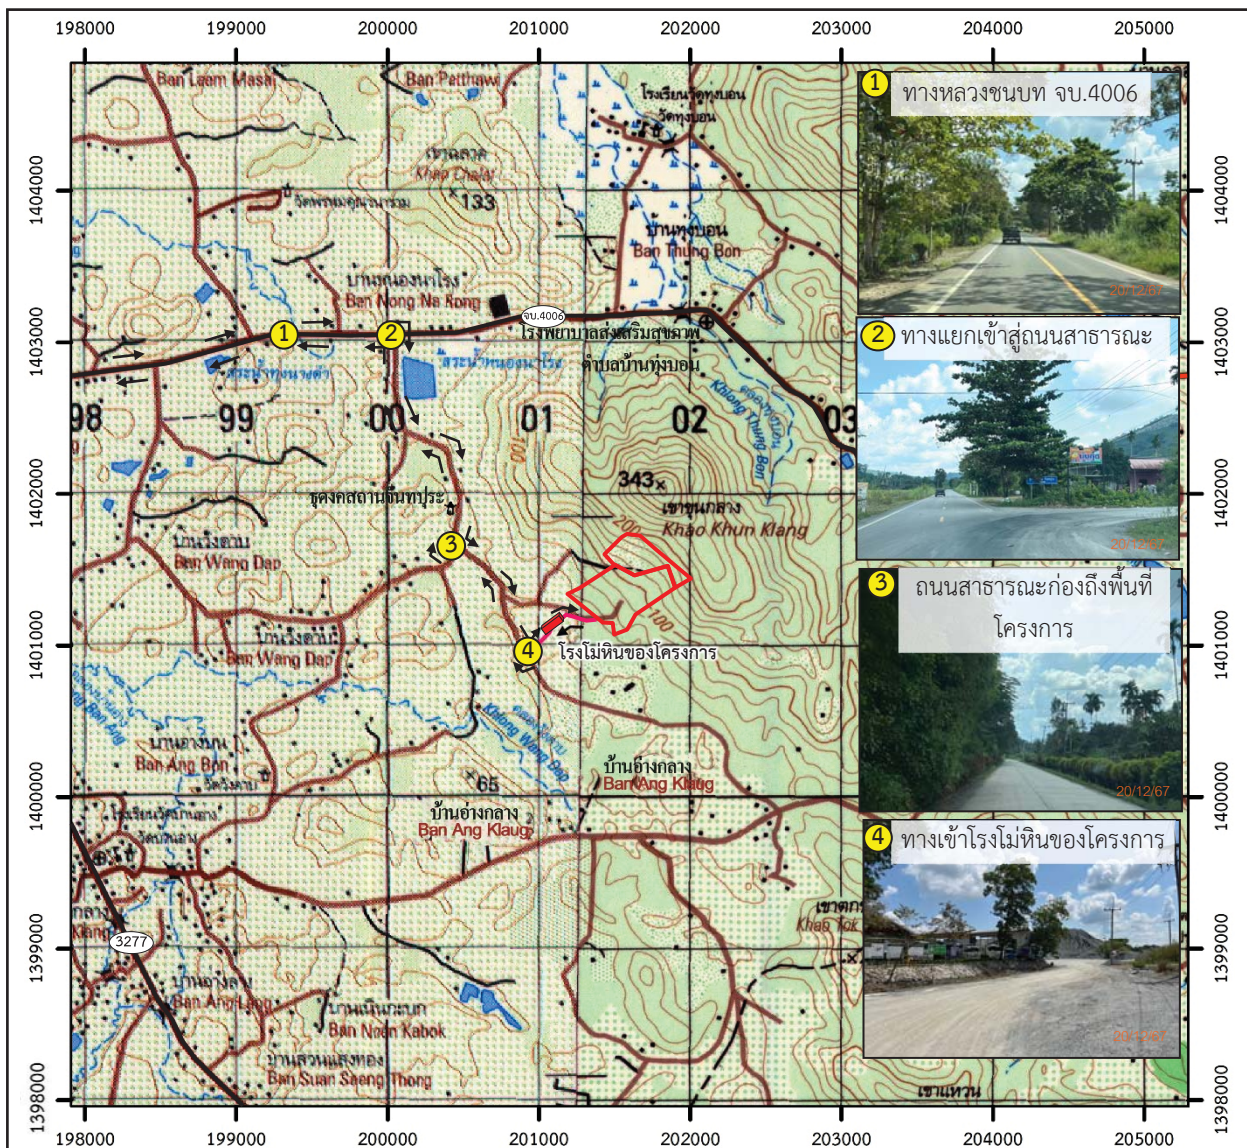
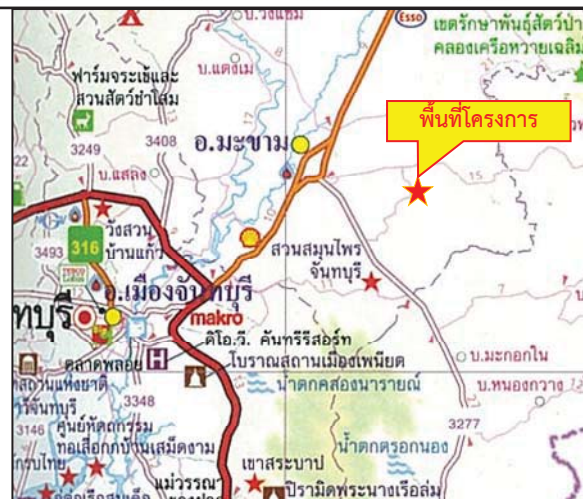
รูปที่ 1.3-3

เส้นทางขนส่งแร่ของโครงการที่ได้จากหน้าเหมืองในพื้นที่โครงการทั้ง 2 แปลงจะถูกขนส่งโดยรถบรรทุก 10 ล้อ ไปยังโรงโม่หินของโครงการที่ตั้งอยู่ติดกันทางด้านทิศตะวันตกเฉียงใต้ ระยะทางประมาณ 0.7 กม. และเส้นทางขนส่งแร่จากโรงโม่หินออกสู่ภายนอกจะใช้ทางหลวงชนบท จบ.4006 และทางหลวงหมายเลข 3277 เป็นหลัก (รูปที่ 1.3-3)

เส้นทางคมนาคมและเส้นทางขนส่งแร่ของโครงการ
