โครงการนิคมอุตสาหกรรมเอเชีย คลื่น ชลบุรี ของบริษัท เอเชีย คลื่น อินดัสเตรียล เอสเตท จำกัด ตั้งอยู่ที่ตำบลหนองอิรุณ อำเภอบ้านบึง ตำบลห้างสูง อำเภอหนองใหญ่ จังหวัดชลบุรี ซึ่งที่ผ่านมาโครงการได้จัดทำรายงานการประเมินผลกระทบสิ่งแวดล้อมเสนอต่อสำนักงานนโยบายและแผนทรัพยากรธรรมชาติและสิ่งแวดล้อม (สผ.) ภายใต้ชื่อโครงการสวนอุตสาหกรรมชัยโย ดำเนินการโดยบริษัท เอเชีย คลื่น อินดัสเตรียล พาร์ค จำกัด (ชื่อเดิม) และได้รับความเห็นชอบเรียบร้อยแล้ว ตามหนังสือเลขที่ ทส 1009.3/6288 ลงวันที่ 23 พฤษภาคม 2560 โดยมีพื้นที่โครงการ 1,319.89 ไร่ (1,319 ไร่ 3 งาน 56 ตารางวา)

จากการติดตามตรวจสอบการปฏิบัติตามมาตรการป้องกันและแก้ไขผลกระทบสิ่งแวดล้อมของโครงการนิคมอุตสาหกรรมเอเชีย คลื่น ชลบุรี (ระยะก่อสร้าง) ของบริษัท เอเชีย คลื่น อินดัสเตรียล เอสเตท จำกัด ในระหว่างเดือนกรกฎาคม-ธันวาคม พ.ศ. 2567 เป็นการรวบรวมข้อมูลรายละเอียดที่เกี่ยวข้องกับกิจกรรมต่างๆ และสำรวจสภาพพื้นที่โครงการ การตรวจสอบเอกสาร การสัมภาษณ์ผู้ปฏิบัติงานเกี่ยวกับการดำเนินงาน และการแก้ไขปัญหาหรืออุปสรรคที่เกิดขึ้นดังกล่าว พร้อมทั้งนำเสนอภาพถ่าย เพื่อใช้ประกอบการรายงานผลการปฏิบัติตามมาตรการป้องกันและแก้ไขผลกระทบสิ่งแวดล้อมของโครงการที่ระบุไว้ในรายงานการประเมินผลกระทบสิ่งแวดล้อมที่ได้รับความเห็นชอบจาก กนอ. ตามหนังสือเลขที่ อก 5103.3.1/2682 ลงวันที่ 24 ส

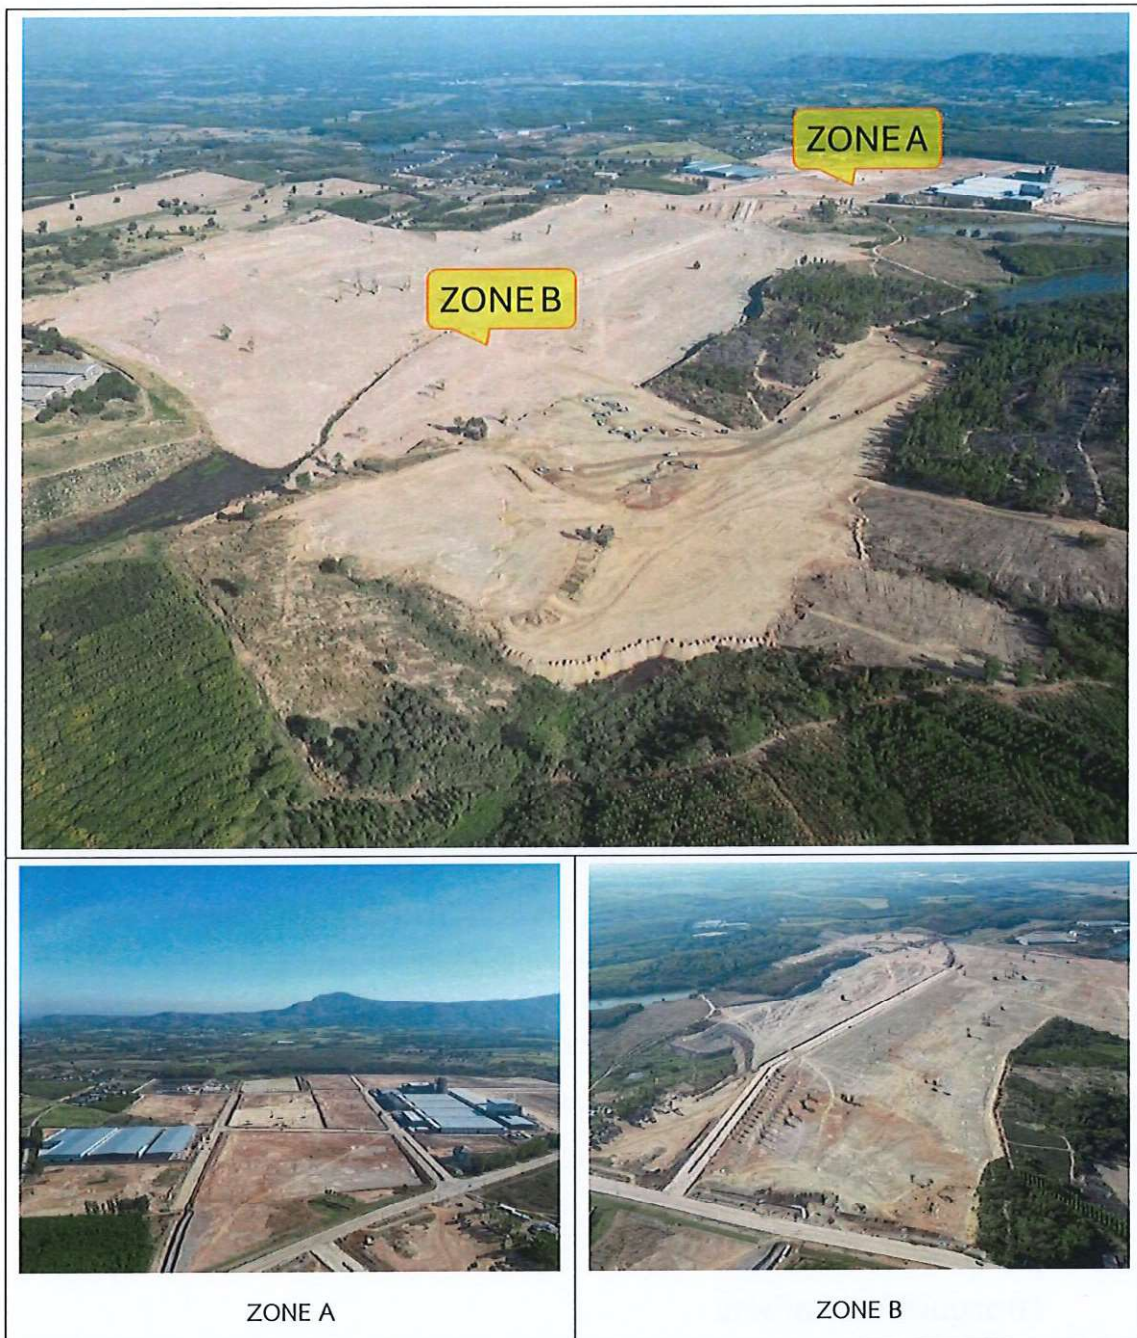
รูปที่ 1.2.4-1 สภาพพื้นที่ Zone A และ Zone B ของโครงการในปัจจุบัน

-พื้นที่ Zone A โครงการก่อสร้างระบบสาธารณูปโภคเรียบร้อยแล้ว เช่น ถนนและรางระบายน้ำ ระบบผลิตน้ำประปา ระบบบำบัดน้ำเสีย และท่อรวบรวมน้ำเสีย เป็นต้น เพื่อรองรับความต้องการของโรงงานอุตสาหกรรมที่เข้ามาตั้งในพื้นที่โครงการในอนาคต (สำหรับความคืบหน้าการก่อสร้างพื้นที่ Zone A ข้อมูล ณ เดือนมิถุนายน พ.ศ. 2567 แสดงดังภาคผนวก ข และภาพถ่ายสถานภาพการก่อสร้างโครงการ แสดงดังรูปที่ 1.2.4-1)

-พื้นที่ Zone B อยู่ระหว่างการปรับถมพื้นที่เพื่อเตรียมพื้นที่สำหรับก่อสร้างระบบสาธารณูปโภคต่างๆ (สำหรับความคืบหน้าการก่อสร้างพื้นที่ Zone B ข้อมูล ณ เดือนธันวาคม พ.ศ. 2567 และภาพถ่ายพื้นที่ Zone B แสดงดังรูปที่ 1.2.4-1) สำหรับแผนการก่อสร้างพื้นที่ Zone B แสดงดังภาคผนวก ข ทั้งนี้ การดำเนินการพัฒนาพื้นที่ Zone B อาจมีการเปลี่ยนแปลงตามขั้นตอนการพิจารณาโครงการ และสภาพเศรษฐกิจในขณะนั้น

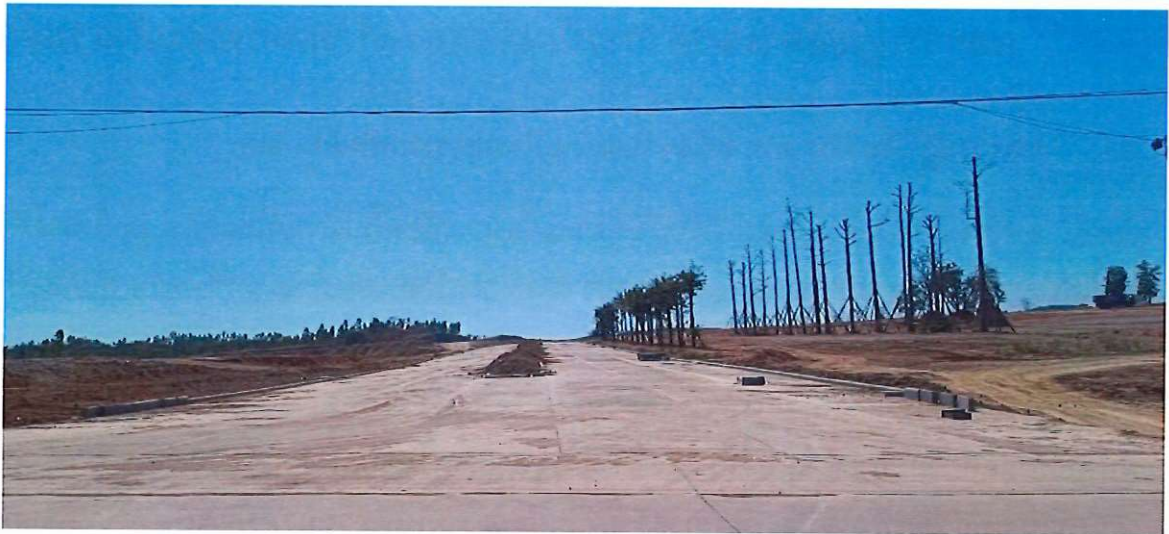
พื้นที่ Zone B

อยู่ระหว่างการปรับถมพื้นที่และก่อสร้างถนน ระบบระบายน้ำ

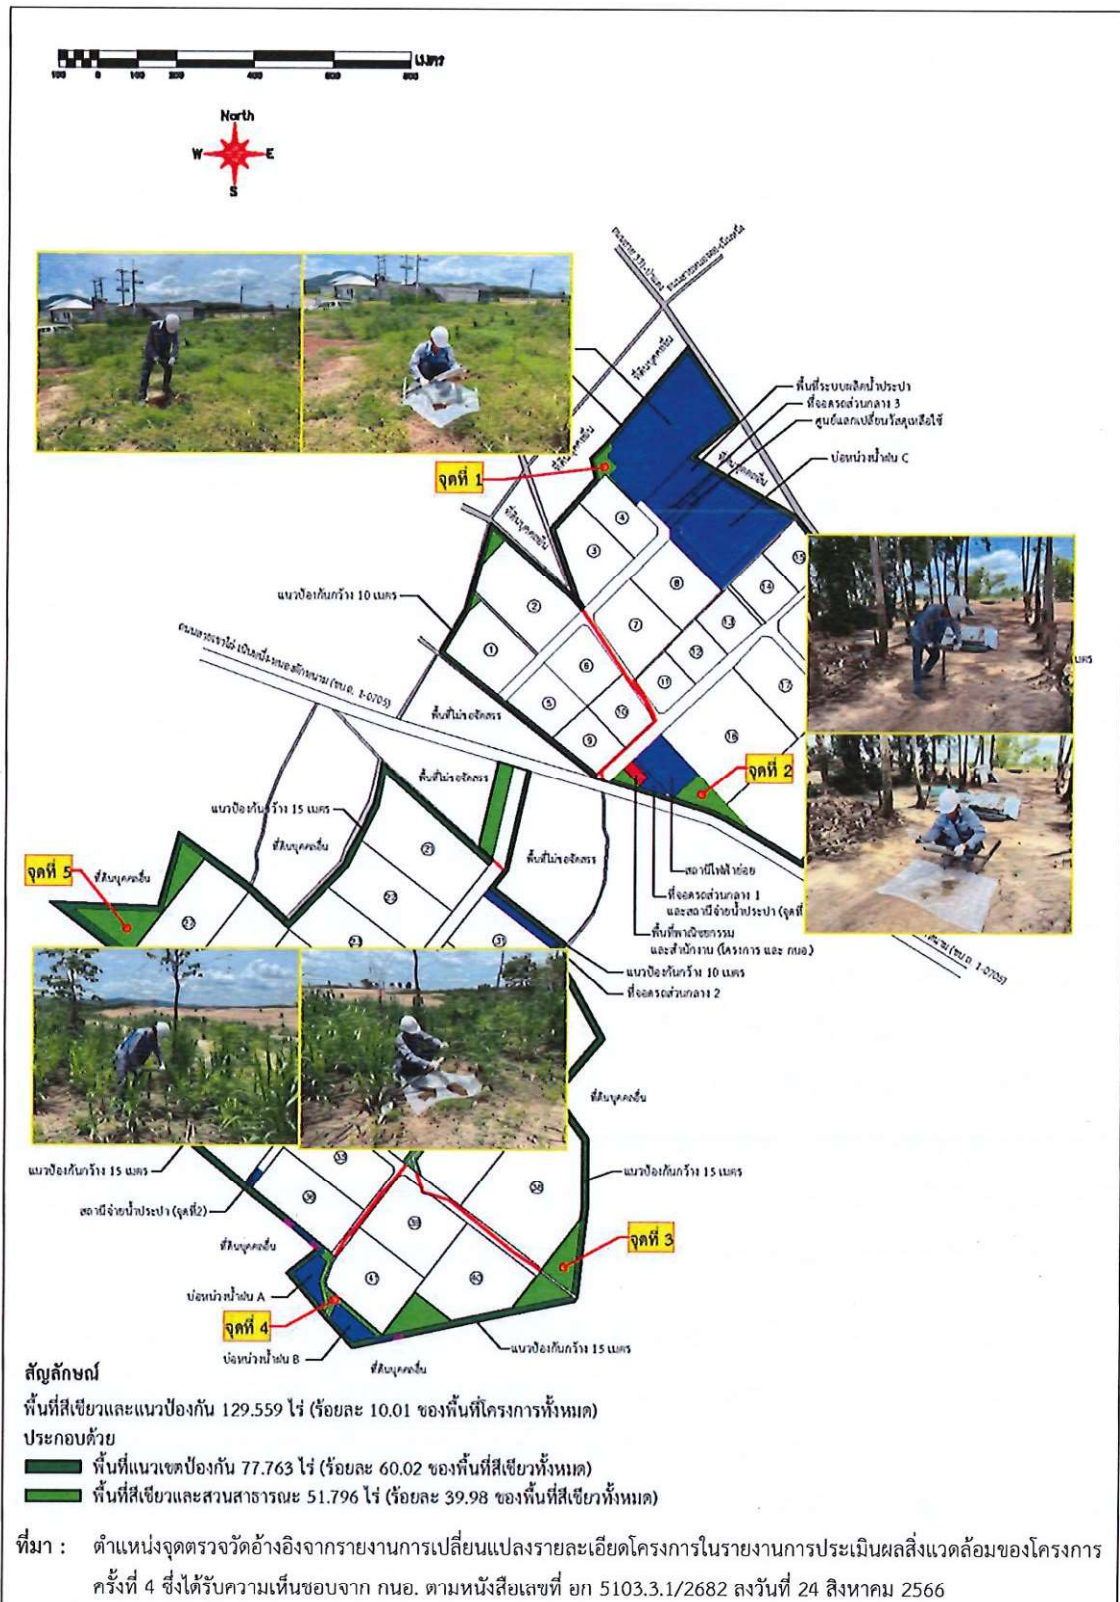
รูปที่ 3.2.7-1 สถานีตรวจวัดคุณภาพดิน

เมื่อพิจารณาผลการตรวจวัดดังตารางที่ 3.2.7-2 พบว่า คุณภาพดินบริเวณจุดตรวจวัดที่ 1 2 และ 5 มีค่าอยู่ในมาตรฐานตามประกาศกระทรวงอุตสาหกรรม เรื่อง กำหนดเกณฑ์การปนเปื้อนในดินและน้ำใต้ดิน การตรวจสอบคุณภาพดินและน้ำใต้ดิน การแจ้งข้อมูล รวมทั้งการจัดทำรายงานผลการตรวจสอบคุณภาพดินและน้ำใต้ดิน และรายงานเสนอมาตรการควบคุม และมาตรการลดการปนเปื้อนในดินและน้ำใต้ดิน พ.ศ. 2559 และประกาศคณะกรรมการสิ่งแวดล้อมแห่งชาติ เรื่อง กำหนดมาตรฐานคุณภาพดิน ประกาศในราชกิจจานุเบกษา เมื่อวันที่ 11 มีนาคม 2564 (คุณภาพดินที่ใช้ประโยชน์เพื่อการค้าขาย เกษตรกรรม และกิจการอื่นๆ โดยมีวัตถุประสงค์ เพื่อปกป้องประชาชนกลุ่มวัยทำงาน รวมถึงเกษตรกรที่เพาะปลูกพืชสวนและพืชไร่)

ทั้งนี้ โครงการจะดำเนินการตรวจวัดคุณภาพดินในตำแหน่งจุดตรวจวัด 3 และ 4 ต่อไปหลังจากที่มีการพัฒนาพื้นที่ Zone B เป็นที่เรียบร้อยแล้ว ซึ่งขณะนี้ อยู่ระหว่างการพัฒนาพื้นที่ คาดว่าจะแล้วเสร็จภายในปี พ.ศ. 2567 สำหรับความคืบหน้าการก่อสร้างโครงการและแผนการพัฒนาพื้นที่ Zone B แสดงดังภาคผนวก ข
