3.1 ผลการปฏิบัติตามมาตรการป้องกันและแก้ไขผลกระทบสิ่งแวดล้อม

โครงการโรงไฟฟ้าพลังความร้อนร่วม อาร์ อี เอ็น โคราช เอนเนอร์ยี ของบริษัท อาร์ อี เอ็น โคราช เอนเนอร์ยี จำกัด ได้รับความเห็นชอบรายงานการประเมินผลกระทบสิ่งแวดล้อม จากคณะกรรมการผู้ชำนาญการพิจารณารายงานการประเมินผลกระทบสิ่งแวดล้อม โครงการพลังงาน ในการประชุมครั้งที่ 18/2564 เมื่อวันที่ 23 ธันวาคม พ.ศ.2564 ตามหนังสือ ที่ ทส 1010.7/20041 ลงวันที่ 29 ธันวาคม พ.ศ.2564 และต่อมาได้มีการขอเปลี่ยนแปลงรายละเอียดโครงการในรายงานการประเมินผลกระทบสิ่งแวดล้อม โดยทำการปรับเปลี่ยนผังองค์ประกอบโครงการ เปลี่ยนแปลงรายละเอียดอุปกรณ์เครื่องจักร ปรับลดกำลังการผลิตติดตั้ง การใช้เชื้อเพลิงและแนวท่อส่งก๊าซธรรมชาติภายในพื้นที่โครงการ ระบบปรับปรุงคุณภาพน้ำ และการใช้สารเคมี ลดปริมาณน้ำใช้และน้ำทิ้ง ปรับปรุงการระบายน้ำ อุปกรณ์ดับเพลิงและระบบตรวจจับ และเปลี่ยนแปลงมาตรการป้องกันและแก้ไขผลกระทบสิ่งแวดล้อม และมาตรการติดตามตรวจสอบผลกระทบสิ่งแวดล้อม ให้สอดคล้องกับรายละเอียดที่เปลี่ยนแปลง ซึ่งโครงการได้รับความเห็นชอบรายงานฯ จากสำนักงานนโยบายและแผนทรัพยากรธรรมชาติและสิ่งแวดล้อม ในการประชุมครั้งที่ 27/2566 เมื่อวันที่ 12 ตุลาคม พ.ศ.2566 ตามหนังสือ ที่ ทส 1009.7/21050 ลงวันที่ 27 ตุลาคม พ.ศ.2566 โดยในรายงานการประเมินผลกระทบสิ่งแวดล้อม กำหนดให้บริษัท อาร์ อี เอ็น โคร

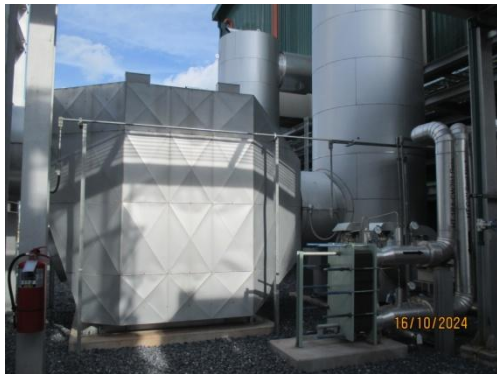
2. ติดตั้งระบบ Selective Catalytic Reduction (SCR) เพื่อควบคุมการเกิดก๊าซออกไซด์ของไนโตรเจน (NO_x)	- โครงการได้ติดตั้งระบบ Selective Catalytic Reduction (SCR) เพื่อควบคุมการเกิดก๊าซออกไซด์ของไนโตรเจน (NO_x) เรียบร้อยแล้ว	- ไม่พบปัญหาในการดำเนินงาน	- รูปที่ 3-1 ระบบ Selective Catalytic Reduction (SCR)

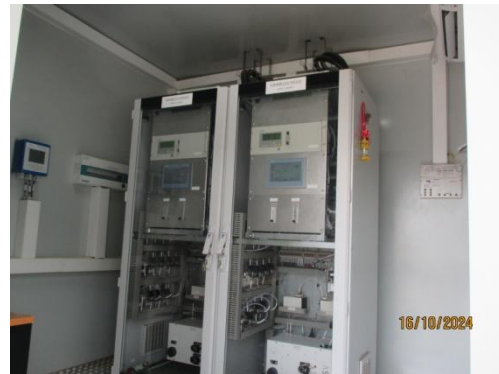
1. ด้านคุณภาพอากาศ (ต่อ)	3. ติดตั้งระบบตรวจวัดการระบายมลสารทางอากาศแบบต่อเนื่อง (CEMS) ที่ปล่อยระบายมลสารทางอากาศของโรงไฟฟ้า เพื่อตรวจวัดอัตราการระบายมลสารทางอากาศอย่างต่อเนื่อง โดยพารามิเตอร์ที่ตรวจวัด ได้แก่ ก๊าซออกไซด์ของไนโตรเจน (NO_x) ออกซิเจนส่วนเกิน (Excess Oxygen) อุณหภูมิของก๊าซที่ระบายออก และอัตราการไหลของก๊าซที่ระบายออก พร้อมทั้งจัดบันทึกผลการตรวจวัดของ CEMS สรุปเป็นรายงานประจำทุกเดือน	- โครงการได้ดำเนินการติดตั้งระบบตรวจวัดการระบายมลสารทางอากาศแบบต่อเนื่อง (CEMS) ที่ปล่อยระบายมลสารทางอากาศของโรงไฟฟ้า เพื่อตรวจวัดอัตราการระบายมลสารทางอากาศอย่างต่อเนื่อง เรียบร้อยแล้ว โดยพารามิเตอร์ที่ตรวจวัด ได้แก่ ก๊าซออกไซด์ของไนโตรเจน (NO_x) ออกซิเจนส่วนเกิน (Excess Oxygen) อุณหภูมิของก๊าซที่ระบายออก และอัตราการไหลของก๊าซที่ระบายออก (Flow Rate) พร้อมทั้งจัดบันทึกผลการตรวจวัดของ CEMS สรุปเป็นรายงานประจำทุกเดือน นอกจากนี้ ได้กำหนดให้มีการตรวจสอบความถูกต้องของ CEMS (CEMS Audit) ปีละ 1 ครั้ง และมีการรายงานข้อมูลให้ทราบอย่างต่อเนื่อง	- ไม่พบปัญหาในการดำเนินงาน	- ภาคผนวก ก.1 ผลการตรวจวัดคุณภาพอากาศจากระบบตรวจวัดการระบายมลสารทางอากาศแบบต่อเนื่อง (CEMS) ระหว่างเดือนมิถุนายน ถึงธันวาคม พ.ศ. 2567 - ภาคผนวก ก.2 ผลการตรวจสอบความถูกต้องของ CEMS (CEMS Audit) ประจำปี พ.ศ.2567 - รูปที่ 3-2 ระบบตรวจวัดการระบายมลสารทางอากาศแบบต่อเนื่อง (CEMS)

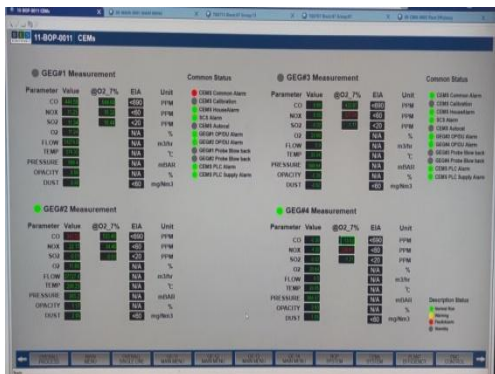
4. กำหนดค่าสัญญาณการแจ้งเตือน (Alarm) จากอุปกรณ์ CEMS โดยพิจารณาจากค่าควบคุมก๊าซออกไซด์ของไนโตรเจน (NO_x) ซึ่งกำหนดไว้ไม่เกิน 60.00 ส่วนในล้านส่วน ให้ตั้งเตือนไว้ 2 ระดับ คือ สัญญาณเตือนภัยระดับสูง และสัญญาณเตือนภัยระดับสูงมาก และดำเนินการเมื่อได้ขึ้นสัญญาณเตือน ดังนี้	- โครงการมีการกำหนดค่าสัญญาณการแจ้งเตือน (Alarm) จากอุปกรณ์ CEMS เพื่อควบคุมค่าการระบายก๊าซออกไซด์ของไนโตรเจน (NO_x) โดยกำหนดไว้ 2 ระดับ คือ สัญญาณเตือนภัยระดับสูง (High Alarm) ตั้งค่าไว้ที่ร้อยละ 85 และสัญญาณเตือนภัยระดับสูงมาก (High High Alarm) ตั้งค่าไว้ที่ร้อยละ 95 ของค่าควบคุม	- ไม่พบปัญหาในการดำเนินงาน	- รูปที่ 3-3 สัญญาณการแจ้งเตือน (Alarm) จากอุปกรณ์ CEMS

1. ด้านคุณภาพอากาศ (ต่อ)	5. การจัดการมลพิษทางอากาศ <ul style="list-style-type: none"> - กำหนดแนวทางปฏิบัติเมื่อมีค่าความเข้มข้นของสารมลพิษทางอากาศ (NO_x) ที่อ่านได้จาก CEMS เกินกว่าค่าควบคุม (ไม่รวมช่วง Start Up และ Shutdown) ดังนี้ <ul style="list-style-type: none"> • ทำการตรวจสอบกระบวนการผลิตที่เกี่ยวข้อง เช่น แนวน้ำมันของมลสารที่อ่านได้จาก CEMS โดยตรวจสอบว่าค่าที่ได้นั้นผิดจากการตรวจวัดหรือไม่เป็นต้น • ตรวจสอบอุปกรณ์ที่เกี่ยวข้อง เช่น ระบบ CEMS ถ้าพบความผิดปกติเกิดจากอุปกรณ์ตรวจวัดหรือเกิดจาก CEMS Fails/Error ให้หาสาเหตุและวิธีการแก้ไข หากแก้ไขไม่ได้ ให้เรียก CEMS Service Provider มาทำการแก้ไข เป็นต้น • ตรวจสอบในส่วนกระบวนการผลิตและส่วนซ่อมบำรุงแล้ว หากพบว่ายังมีค่าเกินค่าควบคุมให้ทำการลดกำลังการผลิต • บันทึกสาเหตุ ระยะเวลาที่ดำเนินการแก้ไขใน แต่ละครั้ง 	<ul style="list-style-type: none"> - ระหว่างเดือนมิถุนายน ถึงธันวาคม พ.ศ.2567 ค่าความเข้มข้นของ NO_x มีค่าอยู่ในเกณฑ์มาตรฐาน และค่าที่ควบคุม ทั้งนี้ หากค่าความเข้มข้นของสารมลพิษทางอากาศ (NO_x) ที่อ่านได้จาก CEMS เกินกว่าค่าควบคุม โครงการจะปฏิบัติตามที่มาตรการกำหนดอย่างเคร่งครัด 	<ul style="list-style-type: none"> - ไม่พบปัญหาในการดำเนินงาน 	<ul style="list-style-type: none"> - ภาคผนวก ข.4 ขั้นตอนการทำงานกรณีระบบควบคุมมลสารทางอากาศขัดข้อง/ค่าความเข้มข้นของสารมลพิษทางอากาศ (NO_x) ที่อ่านได้จาก CEMS เกินกว่าค่าควบคุม - รูปที่ 3-3 สัญญาณการแจ้งเตือน (Alarm) จากอุปกรณ์ CEMS

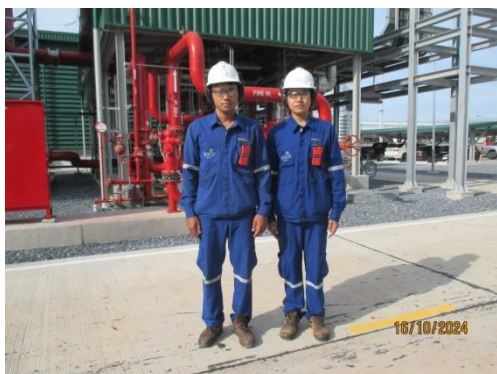
2. ด้านเสียง	1. จัดทำป้ายหรือสัญลักษณ์บริเวณพื้นที่ที่มีระดับเสียงดังเกิน 85 เดซิเบล(เอ) เช่น บริเวณห้องเผาไหม้ของเครื่องยนต์ผลิตไฟฟ้า เป็นต้น พร้อมติดตั้งป้ายเตือนและควบคุมพนักงานหรือบุคคลที่จะเข้าไปทำงานในบริเวณดังกล่าว ต้องมีการสวมใส่อุปกรณ์ลดเสียง เช่น ปลั๊กลดเสียง (Ear Plugs) หรือที่ครอบหูลดเสียง (Ear muffs)	- โครงการติดตั้งป้ายหรือสัญลักษณ์บริเวณพื้นที่ที่มีระดับเสียงดังเกิน 85 เดซิเบล(เอ) เช่น บริเวณห้องเผาไหม้ของเครื่องยนต์ผลิตไฟฟ้า เป็นต้น พร้อมติดตั้งป้ายเตือน และควบคุมพนักงานหรือบุคคลที่จะเข้าไปทำงานในบริเวณดังกล่าว ต้องมีการสวมใส่อุปกรณ์ลดเสียง เช่น ปลั๊กลดเสียง (Ear Plugs) หรือที่ครอบหูลดเสียง (Ear muffs)	- ไม่พบปัญหาในการดำเนินงาน	- รูปที่ 3-4 ป้ายหรือสัญลักษณ์เตือนบริเวณพื้นที่ที่มีระดับเสียงดัง - รูปที่ 3-5 พนักงานสวมใส่อุปกรณ์ลดเสียง

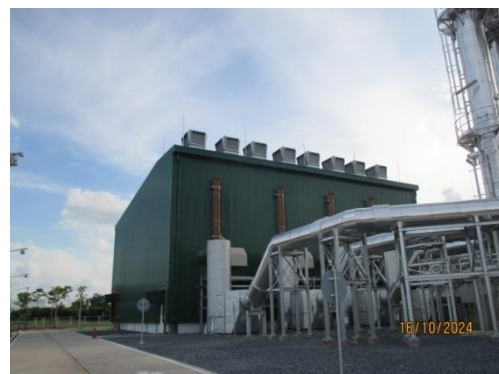
3. ในการติดตั้งเครื่องจักรต่างๆ ที่มีเสียงดัง ของโครงการโรงไฟฟ้าพลังความร้อนร่วม อารี อี เอ็น โคราช เอนเนอร์ยี ต้องมีการติดตั้งอุปกรณ์ช่วยในการลดเสียง เช่น สร้างอาคารคลุมเครื่องจักรที่บริเวณห้องเผาไหม้ของเครื่องยนต์ผลิตไฟฟ้าจากก๊าซธรรมชาติ (Gas Engine) และกำหนดลักษณะของใบพัดของหน่วยหล่อเย็นเป็นชนิดที่ก่อให้เกิดระดับเสียงต่ำ เป็นต้น	- โครงการจัดให้มีการติดตั้งอุปกรณ์ช่วยในการลดเสียง เช่น สร้างอาคารคลุมเครื่องจักรที่บริเวณห้องเผาไหม้ของเครื่องยนต์ผลิตไฟฟ้าจากก๊าซธรรมชาติ (Gas Engine) และกำหนดลักษณะของใบพัดของหน่วยหล่อเย็นเป็นชนิดที่ก่อให้เกิดระดับเสียงต่ำ เป็นต้น	- ไม่พบปัญหาในการดำเนินงาน	- รูปที่ 3-6 อาคารคลุมเครื่องจักรที่บริเวณห้องเผาไหม้ของเครื่องยนต์ผลิตไฟฟ้าจากก๊าซธรรมชาติ (Gas Engine) - รูปที่ 3-7 ใบพัดของหน่วยหล่อเย็น

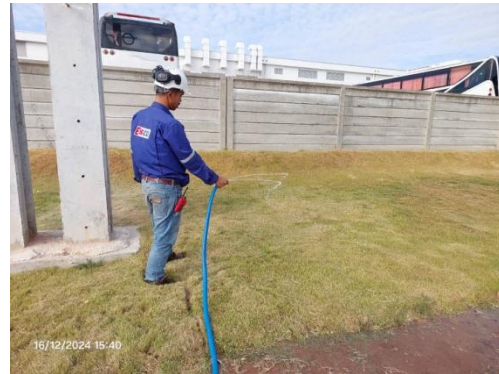
รูปที่ 3-8 การนำน้ำจากบ่อบำบัดน้ำฝน
มารดต้นไม้

2. พิจารณาแนวทางในการเพิ่มประสิทธิภาพการใช้น้ำ โดยโครงการจะนำน้ำจากบ่อน้ำฝนมารดต้นไม้ในพื้นที่โครงการ	- โครงการได้พิจารณาแนวทางในการเพิ่มประสิทธิภาพการใช้น้ำ โดยโครงการจะนำน้ำจากบ่อน้ำฝนมารดต้นไม้ในพื้นที่โครงการ	- ไม่พบปัญหาในการดำเนินงาน	- รูปที่ 3-8 การนำน้ำจากบ่อน้ำฝนมารดต้นไม้

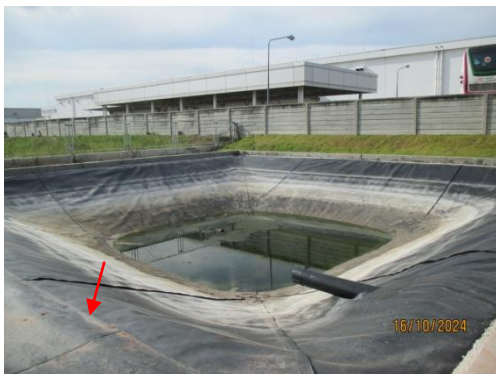
รูปที่ 3-11 การปูพื้นบ่อบำบัดน้ำทิ้งด้วย HDPE

4. ด้านคุณภาพน้ำผิวดิน	1. จัดให้มีบ่อบักน้ำทิ้งและบ่อบักน้ำทิ้งลูกเงิน จำนวน 2 บ่อ ความจุอย่างน้อยบ่อละ 1 วัน เพื่อรองรับน้ำระบายทิ้งจากกระบวนการผลิต โดยขณะที่บ่อหนึ่งถูกใช้งาน อีกบ่อหนึ่งจะทำหน้าที่เป็นบ่อบักน้ำทิ้งลูกเงิน และเพื่อป้องกันการรั่วซึม แต่ละบ่อจะมีการปูพื้นด้วย HDPE หรือเป็นบ่อกอนกรีต	- โครงการจัดให้มีบ่อบักน้ำทิ้งและบ่อบักน้ำทิ้งลูกเงิน จำนวน 2 บ่อ ความจุอย่างน้อยบ่อละ 1 วัน เพื่อรองรับน้ำระบายทิ้งจากกระบวนการผลิต โดยขณะที่บ่อหนึ่งถูกใช้งาน อีกบ่อหนึ่งจะทำหน้าที่เป็นบ่อบักน้ำทิ้งลูกเงิน และเพื่อป้องกันการรั่วซึม แต่ละบ่อจะมีการปูพื้นด้วย HDPE	- ไม่พบปัญหาในการดำเนินงาน	- รูปที่ 3-9 บ่อบักน้ำทิ้ง - รูปที่ 3-9 บ่อบักน้ำทิ้งลูกเงิน - รูปที่ 3-11 การปูพื้นบ่อบักน้ำทิ้งด้วย HDPE

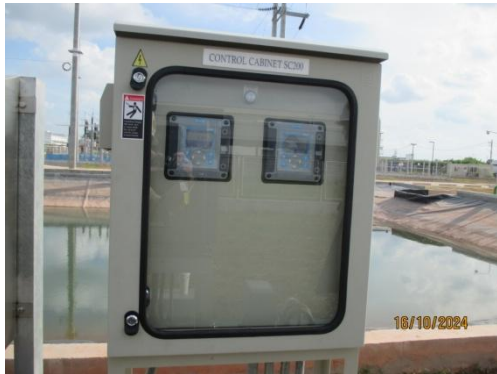
2. จัดให้มีบ่อตรวจสอบคุณภาพน้ำ (Inspection Pit) พร้อมติดตั้งเครื่องมือตรวจวัดแบบต่อเนื่องและวาล์วปิด-เปิด เพื่อควบคุมคุณภาพน้ำทิ้ง	- โครงการจัดให้มีบ่อตรวจสอบคุณภาพน้ำ (Inspection Pit) พร้อมทั้งติดตั้งเครื่องมือตรวจวัดแบบต่อเนื่องและวาล์วปิด-เปิด เพื่อควบคุมคุณภาพน้ำทิ้ง	- ไม่พบปัญหาในการดำเนินงาน	- รูปที่ 3-12 บ่อตรวจสอบคุณภาพน้ำ (Inspection Pit) - รูปที่ 3-13 เครื่องมือตรวจวัดคุณภาพน้ำทิ้งแบบต่อเนื่อง

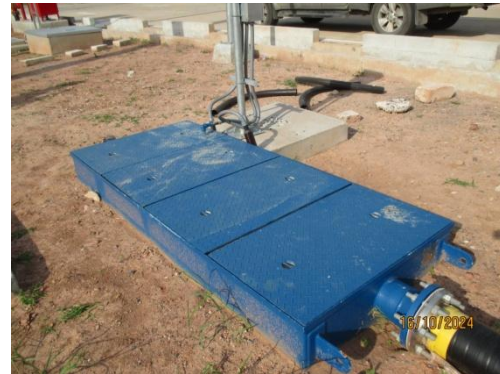
6. จัดให้มีบ่อแยกน้ำ/น้ำมัน (Oil Separator) เพื่อแยกน้ำมันออกจากน้ำเสียที่มีการปนเปื้อนของน้ำมัน แล้วส่งต่อไปยังบ่อพักน้ำทิ้งเพื่อตรวจสอบคุณภาพ ก่อนที่จะส่งให้เขตประกอบการอุตสาหกรรมนวนคร (นครราชสีมา) บำบัดต่อไป	- โครงการมีบ่อแยกน้ำ/น้ำมัน (Oil Separator) เพื่อแยกน้ำมันออกจากน้ำเสียที่มีการปนเปื้อนของน้ำมัน แล้วส่งต่อไปยังบ่อพักน้ำทิ้งเพื่อตรวจสอบคุณภาพ ก่อนที่จะส่งให้เขตประกอบการอุตสาหกรรมนวนคร (นครราชสีมา) บำบัดต่อไป	- ไม่พบปัญหาในการดำเนินงาน	- รูปที่ 3-14 บ่อแยกน้ำ/น้ำมัน (Oil Separator)

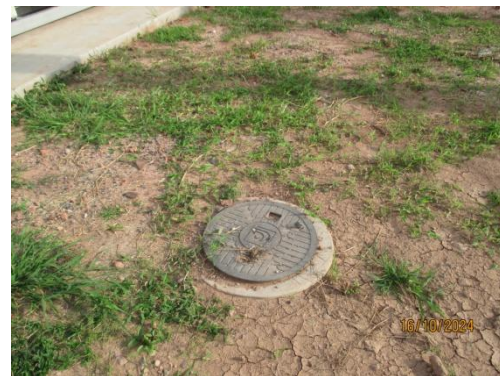
4. ด้านคุณภาพน้ำผิวดิน (ต่อ)	7. จัดเตรียมห้องส้วมที่ถูกหลักสุขาภิบาลให้เพียงพอแก่พนักงาน ตามที่กฎหมายกำหนด พร้อมทั้งจัดสร้างถังบำบัดน้ำเสียสำเร็จรูป เพื่อบำบัดน้ำเสียจากการอุปโภค-บริโภคของพนักงาน ก่อนส่งไปยังบ่อพักน้ำทิ้งของโครงการ เพื่อตรวจสอบคุณภาพก่อนส่งให้เขตประกอบการอุตสาหกรรมนวนคร (นครราชสีมา) บำบัดต่อไป	- โครงการจัดเตรียมห้องส้วมที่ถูกหลักสุขาภิบาลให้เพียงพอแก่พนักงาน ตามที่กฎหมายกำหนด พร้อมทั้งจัดสร้างถังบำบัดน้ำเสียสำเร็จรูป เพื่อบำบัดน้ำเสียจากการอุปโภค-บริโภคของพนักงานก่อนส่งไปยังบ่อพักน้ำทิ้งของโครงการ เพื่อตรวจสอบคุณภาพก่อนส่งให้เขตประกอบการอุตสาหกรรมนวนคร (นครราชสีมา) บำบัดต่อไป	- ไม่พบปัญหาในการดำเนินงาน	- รูปที่ 3-15 ห้องส้วมที่ถูกหลักสุขาภิบาล - รูปที่ 3-16 ถังบำบัดน้ำเสียสำเร็จรูป

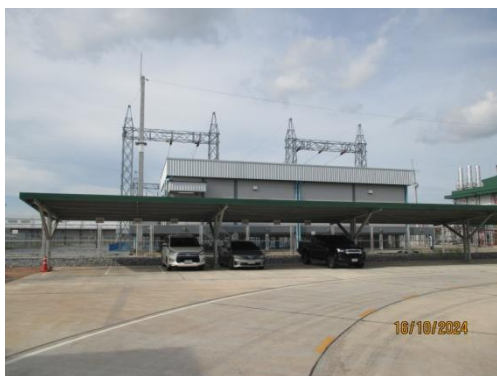
2. จัดให้มีที่จอดรถอย่างเพียงพอภายในโครงการฯ ในจุดที่เหมาะสม พร้อมทั้งติดป้ายสัญญาณจราจรต่างๆ ในบริเวณพื้นที่โครงการฯ และเส้นทางที่จะเข้าสู่โครงการ	- โครงการจัดให้มีที่จอดรถอย่างเพียงพอภายในโรงไฟฟ้าในจุดที่เหมาะสม พร้อมทั้งติดป้ายสัญญาณจราจรต่างๆ ในบริเวณพื้นที่โครงการฯ และเส้นทางที่จะเข้าสู่โครงการ	- ไม่พบปัญหาในการดำเนินงาน	- รูปที่ 3-17 พื้นที่จอดรถ - รูปที่ 3-18 ป้ายสัญญาณจราจร

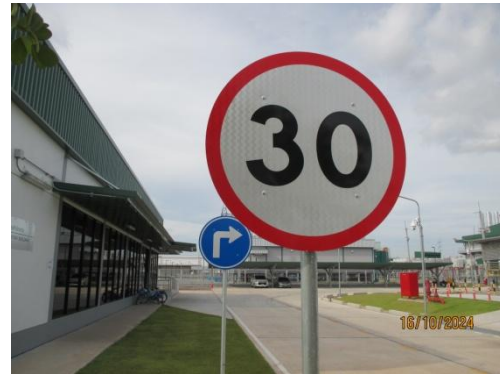
3. จำกัดยานพาหนะที่จะเข้าไปบริเวณหน่วยการผลิต เพื่อลดการเกิดอุบัติเหตุในบริเวณหน่วยการผลิต	- โครงการจำกัดยานพาหนะที่จะเข้าไปบริเวณหน่วยการผลิต โดยมีเจ้าหน้าที่รักษาความปลอดภัยทำหน้าที่ควบคุมการเข้า-ออกบริเวณหน่วยการผลิต นอกจากนี้ได้ติดป้ายจำกัดความเร็ว เพื่อลดการเกิดอุบัติเหตุในบริเวณหน่วยการผลิต	- ไม่พบปัญหาในการดำเนินงาน	- รูปที่ 3-19 เจ้าหน้าที่อำนวยความสะดวกบริเวณทางเข้า-ออกหน่วยการผลิต - รูปที่ 3-20 ป้ายจำกัดความเร็ว

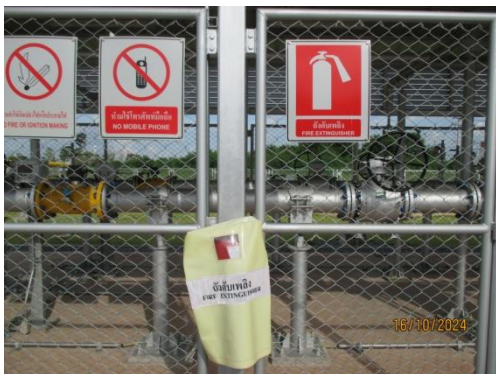
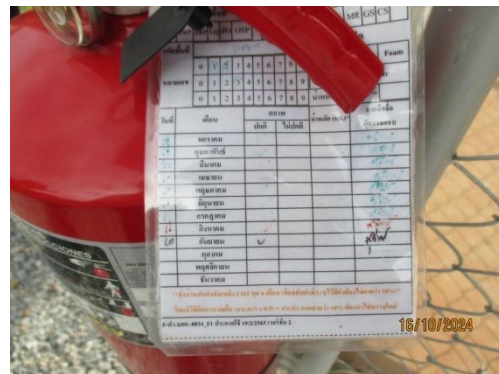
12. ด้านการเกิดอันตรายร้ายแรง (ต่อ)				- รูปที่ 3-55 อุปกรณ์ดับเพลิงบริเวณสถานี MRS
13. ด้านพื้นที่สีเขียวและสุนทรียภาพ	1. จัดให้มีพื้นที่สีเขียวในบริเวณโครงการ ไม่น้อยกว่าร้อยละ 5.39 ของพื้นที่โครงการ โดยปลูกไม้ยืนต้นพันธุ์ที่มีความเหมาะสมกับสภาพพื้นที่โครงการ	- โครงการจัดให้มีพื้นที่สีเขียวในบริเวณโครงการ ไม่น้อยกว่าร้อยละ 5.39 ของพื้นที่โครงการ โดยปลูกไม้ยืนต้น พันธุ์ที่มีความเหมาะสมกับสภาพพื้นที่โครงการ	- ไม่พบปัญหาในการดำเนินงาน	- ภาคผนวก ข.32 แผนผังพื้นที่สีเขียว - รูปที่ 3-56 พื้นที่สีเขียวในบริเวณโครงการ
