ผลการติดตามตรวจสอบผลกระทบสิ่งแวดล้อม

บริษัท เอส.พี.เอส. คอนสตรัคชั่น เซอร์วิส จำกัด ได้ดำเนินการติดตามตรวจสอบผลการติดตามตรวจสอบผลกระทบสิ่งแวดล้อม ระยะดำเนินการ โครงการจัดสรรที่ดิน คูณาลัย การ์เด้น รีสอร์ท ของบริษัท วิลล่า คูณาลัย จำกัด (มหาชน) (เจ้าของโครงการเดิม : บริษัท อาร์. เอ็ม. พร็อพเพอร์ตี้ จำกัด) ในระหว่างเดือนกรกฎาคม-ธันวาคม 2567 ในด้านต่างๆ ได้แก่ คุณภาพน้ำ สาธารณูปโภค (การจัดการขยะมูลฝอย) การคมนาคมขนส่ง

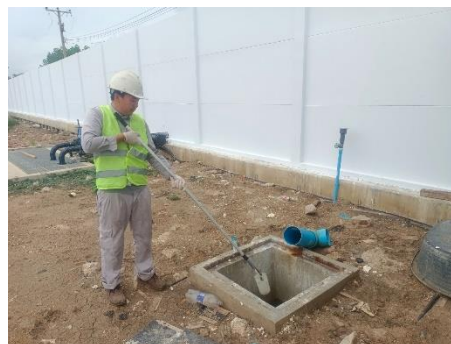
รูปที่ 3.2.1-1 ตำแหน่งบ่อตรวจคุณภาพน้ำทิ้ง

บริเวณบ่อตรวจคุณภาพน้ำทิ้ง จุดที่ 1

ดำเนินการตรวจวิเคราะห์คุณภาพน้ำทิ้ง ระยะดำเนินการ จำนวน 2 จุด ทุกๆ 3 เดือน ในช่วงระหว่างเดือนกรกฎาคม-ธันวาคม 2567 ดัชนีที่ตรวจวิเคราะห์ ได้แก่ บีโอดี (BOD<sub>5</sub>), ความเป็นกรด-ด่าง (pH), ตะกอนแขวนลอย (Suspend Solid), น้ำมันและไขมัน (Oil & Grease) และแบคทีเรียกลุ่มโคลิฟอร์ม (FCB) มีวิธีเก็บตัวอย่างวิธีวิเคราะห์ และมาตรฐานวิธีวิเคราะห์คุณภาพน้ำทิ้งดังตารางที่ 3.2.1-1 สำหรับตำแหน่งและภาพการเก็บตัวอย่างแสดงดังรูปที่ 3.2.1-1

ผลการตรวจวิเคราะห์คุณภาพน้ำทิ้งบริเวณบ่อตรวจคุณภาพน้ำทิ้ง จุดที่ 1 ในวันที่ 11 ตุลาคม 2567 และวันที่ 13 ธันวาคม 2567 สำหรับบริเวณบ่อตรวจคุณภาพน้ำทิ้งจุดที่ 2 ในเดือนตุลาคมและธันวาคม 2567 ไม่ได้มีการเก็บตัวอย่างเพื่อตรวจวิเคราะห์คุณภาพน้ำที่ผ่านการบำบัดเนื่องจากโครงการอยู่ระหว่างการปรับปรุงระบบบำบัดน้ำเสีย ทั้งนี้ จะมีการดำเนินครั้งถัดไป เมื่อโครงการดำเนินการปรับปรุงระบบบำบัดน้ำเสียรวมแล้วเสร็จแสดงดังตารางที่ 3.2.1-2 และรายงานผลการตรวจวิเคราะห์ในภาคผนวกที่ 4

ผลการตรวจวิเคราะห์คุณภาพน้ำทิ้งบริเวณบ่อตรวจคุณภาพน้ำทิ้ง จุดที่ 1 ในวันที่ 11 ตุลาคม 2567 และวันที่ 13 ธันวาคม 2567 เมื่อนำมาเทียบกับประกาศกระทรวงทรัพยากรธรรมชาติและสิ่งแวดล้อม เรื่อง กำหนดมาตรฐานควบคุมการระบายน้ำทิ้งจากที่ดินจัดสรร พ.ศ. 2548 (อาคารประเภท ก.) พบว่า ทุกดัชนีที่ทำการตรวจวิเคราะห์มีค่าอยู่ในเกณฑ์มาตรฐานกำหนด สำหรับ แบคทีเรียกลุ่มฟีคอลโคลิฟอร์ม (FCB) ตามประกาศในข้างต้นไม่ได้มีการกำหนดค่ามาตรฐานเพื่อการควบคุม ดังตารางที่ 3.2.1-2

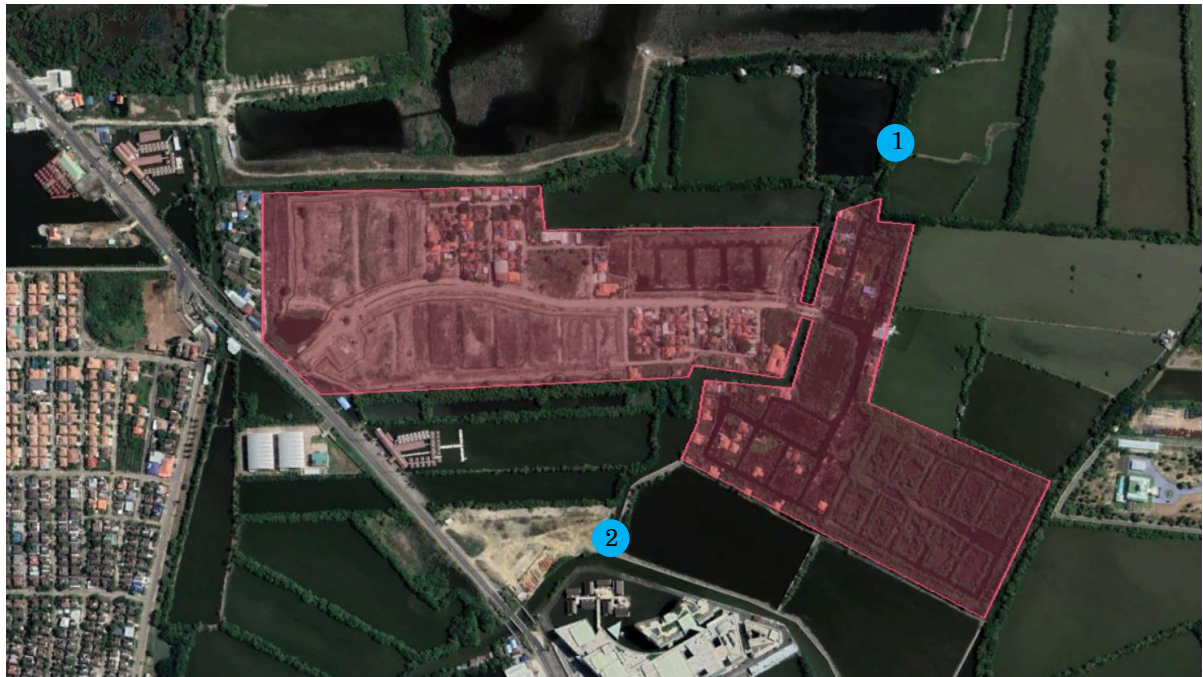
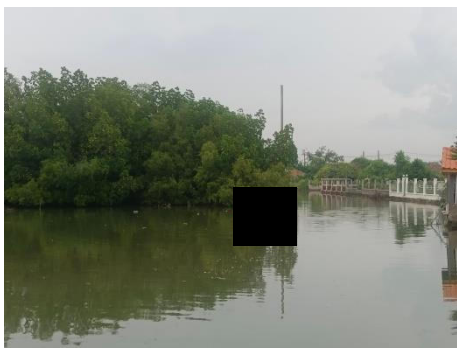
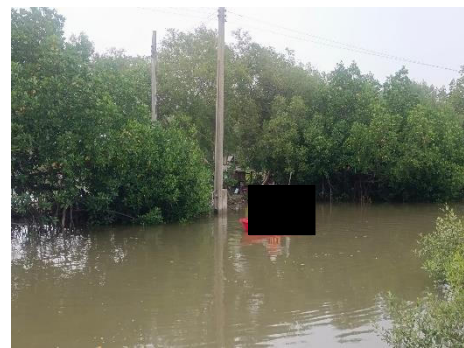
รูปที่ 3.2.2-1 ตำแหน่งและภาพการเก็บตัวอย่างน้ำผิวดิน

จุดที่ 1 บริเวณคลองนาจุดที่ 1

จุดที่ 2 บริเวณคลองนาจุดที่ 2

ดำเนินการเก็บตัวอย่างและตรวจวิเคราะห์คุณภาพน้ำผิวดินตามที่มาตรการกำหนดบริเวณคลองนาจำนวน 2 จุด ดัชนีที่ตรวจวิเคราะห์ ได้แก่ pH, Dissolved Oxygen, Nitrate-Nitrogen และ FCB มีวิธีเก็บตัวอย่างวิธีวิเคราะห์ และมาตรฐานวิธีวิเคราะห์คุณภาพน้ำผิวดินดังตารางที่ 3.2.2-1 สำหรับตำแหน่งและภาพการเก็บตัวอย่างแสดงดังรูปที่ 3.2.2-1
