ผลการปฏิบัติตามมาตรการติดตามตรวจสอบผลกระทบ
สิ่งแวดล้อม

บทที่ 3

โครงการ โรงพยาบาลชัยอรุณเวชการ (ส่วนขยาย) ของ บริษัท พิจิตร พร็อพเพอร์ตี้ แอนด์ เรียลเอสเตท จำกัด ตั้งอยู่ที่เลขที่ 31/12 ถนนสระหลวง ตำบลในเมือง อำเภอเมือง จังหวัดพิจิตร โดยโครงการเป็นโรงพยาบาลขนาด 143 เตียง ปัจจุบัน ขออนุญาต เปิดดำเนินการ เพียง 108 เตียง เนื่องจากได้ทำการปรับปรุงโรงพยาบาล จากชั้น ที่ 1 – ชั้น ที่ 5 เหลือการปรับปรุงชั้นที่ 6 ทั้งนี้ โครงการเข้าข่ายที่จะต้องศึกษาและจัดทำรายงานการวิเคราะห์ผลกระทบสิ่งแวดล้อม ซึ่งโครงการได้ดำเนินการจัดทำรายงานฯ ส่งให้ สผ. พิจารณาจนได้รับความเห็นชอบแล้วตาม ตามหนังสือ ที่ ทส 1009.5/8331 ลงวันที่ 28 สิงหาคม 2555 โดย หนังสือเห็นชอบได้กำหนดมาตรการป้องกันและแก้ไขผลกระทบสิ่งแวดล้อมและมาตรการติดตามตรวจสอบผลกระทบสิ่งแวดล้อม เพื่อเป็นแนวทางให้โครงการปฏิบัติ รวมไปถึงเสนอรายงานผลการปฏิบัติตามมาตรการฯ ต่อหน่วยงานอนุญาต และหน่วยงานที่เกี่ยวข้อง รวมทั้งสำนักงานนโยบายและแผนทรัพยากรธรรมชาติและสิ่งแวดล้อม (สผ.) ทุก 6 เดือนนั้น

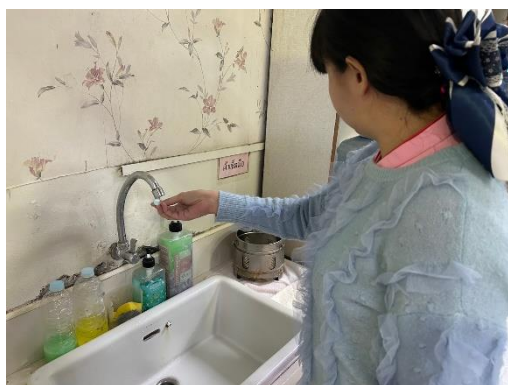
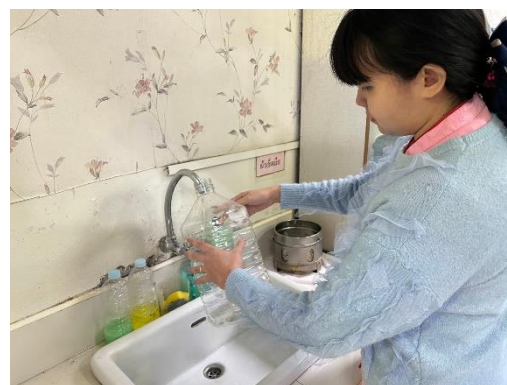
ภาพที่ 3.5.3-1 การเก็บตัวอย่างน้ำใช้

จากผลการตรวจวัดคุณภาพคุณภาพน้ำใช้ ในเดือน กันยายน พ.ศ. 2567 บริเวณ แผนก OPD และแผนก Ward 3 และในเดือน ธันวาคม พ.ศ. 2567 บริเวณ แผนก Ward 4 และ แผนก ห้องอาหาร พบว่า **ทุกพารามิเตอร์อยู่ในเกณฑ์มาตรฐาน** ตามประกาศกรมอนามัย เรื่อง เกณฑ์คุณภาพน้ำประปาดื่มได้ พ.ศ.2553

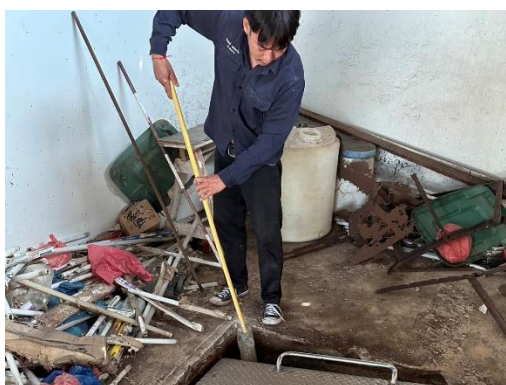
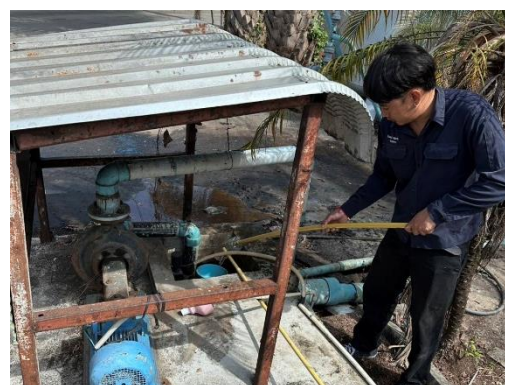
ภาพที่ 3.5.4-1 การเก็บตัวอย่างน้ำเสีย

โดยผลการตรวจวัดระหว่างเดือน กรกฎาคม - ธันวาคม พ.ศ. 2567 พบว่า คุณภาพน้ำเสียหลังการบำบัด พารามิเตอร์ส่วนใหญ่อยู่ในเกณฑ์มาตรฐานที่กำหนด อ้างอิงตามประกาศกระทรวงทรัพยากรธรรมชาติและสิ่งแวดล้อม เรื่อง กำหนดมาตรฐานควบคุมการระบายน้ำทิ้งจากอาคารบางประเภทและบางขนาด (อาคารประเภท ก) ตีพิมพ์ในราชกิจจานุเบกษา เล่มที่ 141 ตอนพิเศษ 233 ง ลงวันที่ 27 สิงหาคม 2567

เก็บตัวอย่างน้ำเข้าระบบบำบัดน้ำเสีย

เก็บตัวอย่างน้ำเสียที่ผ่านการบำบัดแล้ว
