บทที่ 3

การปฏิบัติตามมาตรการติดตามตรวจสอบผลกระทบสิ่งแวดล้อม

การติดตามตรวจสอบผลกระทบสิ่งแวดล้อมโครงการนิคมอุตสาหกรรมยามาโตะ อินดัสทรีส์ (ครั้งที่ 2) ของบริษัท อเมริกัน บิวเดอร์ จำกัด (ระยะดำเนินการ) ระหว่างเดือนกรกฎาคม-ธันวาคม 2567 ประกอบด้วย การตรวจวัดคุณภาพน้ำผิวดิน คุณภาพน้ำใต้ดิน ระดับเสียงโดยทั่วไป เสียงรบกวนทรัพยากรชีวภาพ ตะกอนดิน และคุณภาพน้ำทิ้ง ซึ่งดำเนินการตรวจวัดโดย บริษัท เทคนิคสิ่งแวดล้อมไทย จำกัด

ตารางที่ 3.2-1 ผลการปฏิบัติตามมาตรการติดตามตรวจสอบผลกระทบสิ่งแวดล้อม (ระยะดำเนินการ) โครงการนิคมอุตสาหกรรมยามาโตะ อินดัสทรีส์ (ครั้งที่ 2)
 ของบริษัท อเมริกัน บิวเดอร์ จำกัด ระหว่างเดือนกรกฎาคม-ธันวาคม 2567

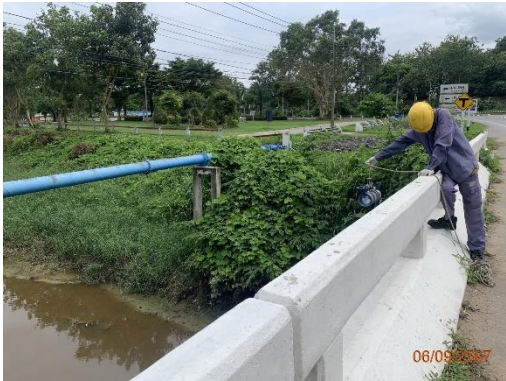
<p>คลองใหญ่ (คลองหนองตะเคียน) ก่อนถึงทางน้ำ สาธารณะที่ระบายน้ำฝนของโครงการ ประมาณ 1,000 เมตร (SW 1)</p>	<p>คลองใหญ่ (คลองหนองตะเคียน) บริเวณทางน้ำ สาธารณะที่ระบายน้ำฝนของโครงการ ไหลบรรจบกับคลองใหญ่ (SW 2)</p>

<p>คลองใหญ่ (คลองหนองตะเคียน) หลังทางน้ำสาธารณะที่ระบายน้ำฝนของโครงการไหลบรรจบกับคลองใหญ่ ประมาณ 1,500 เมตร (SW 3)</p>	
<p>รูปที่ 3.4-2 การเก็บตัวอย่างคุณภาพน้ำผิวดิน</p>

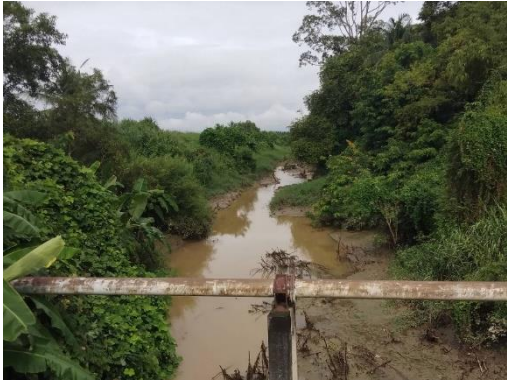
สภาพทั่วไป

การเก็บตัวอย่างสัตว์น้ำโดยใช้แห	การเก็บตัวอย่างสัตว์น้ำโดยใช้วนทับตลิ่ง
คลองใหญ่ (คลองหนองตะเคียน) ก่อนถึงทางน้ำสาธารณะที่ระบายน้ำฝนของโครงการ ประมาณ 1,000 เมตร (Bio 1)	
รูปที่ 3.4-10 การเก็บตัวอย่างทรัพยากรชีวภาพ

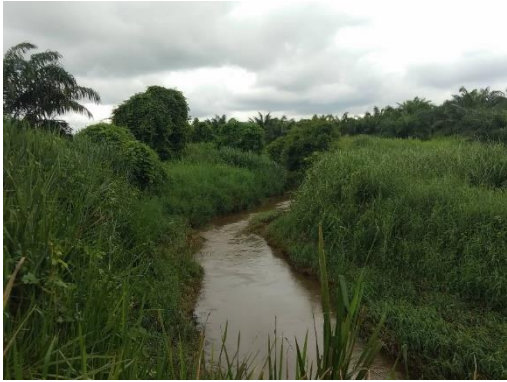
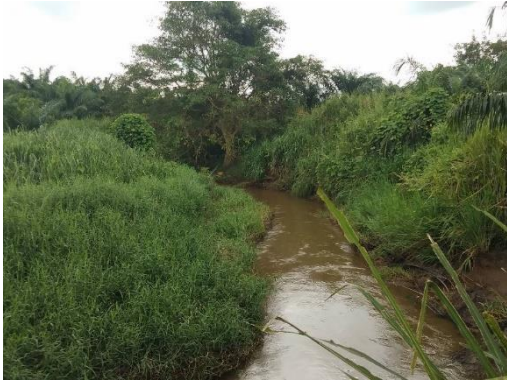
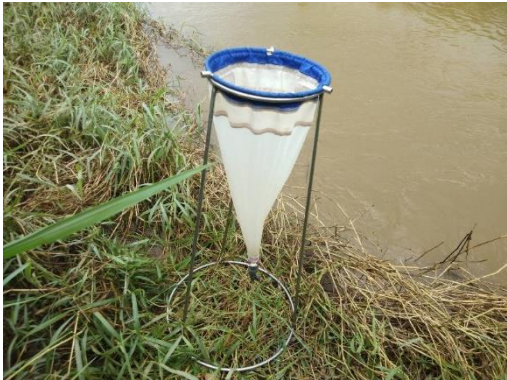
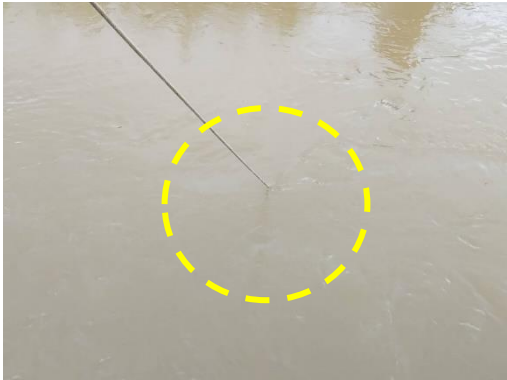
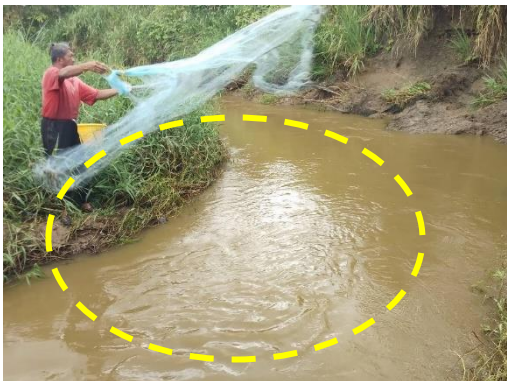
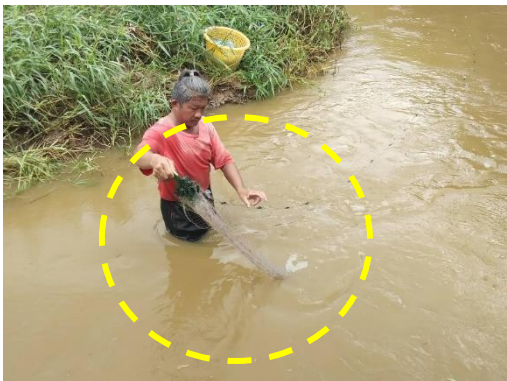
การเก็บตัวอย่างสัตว์น้ำโดยใช้แห	การเก็บตัวอย่างสัตว์น้ำโดยใช้วนทับตลิ่ง
คลองใหญ่ (คลองหนองตะเคียน) บริเวณทางน้ำสาธารณะที่ระบายน้ำฝนของโครงการ ไหลบรรจบกับคลองใหญ่ (Bio 2)	
รูปที่ 3.4-10 (ต่อ) การเก็บตัวอย่างทรัพยากรชีวภาพ

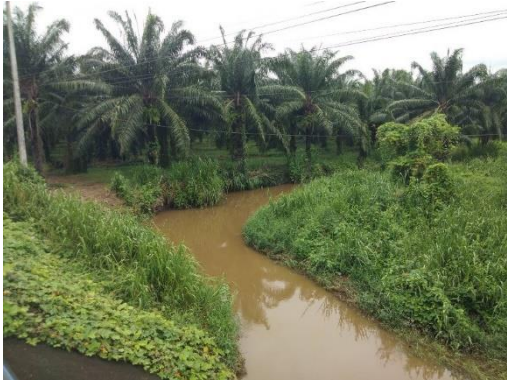
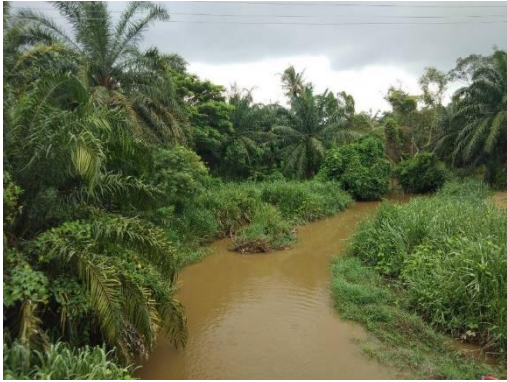
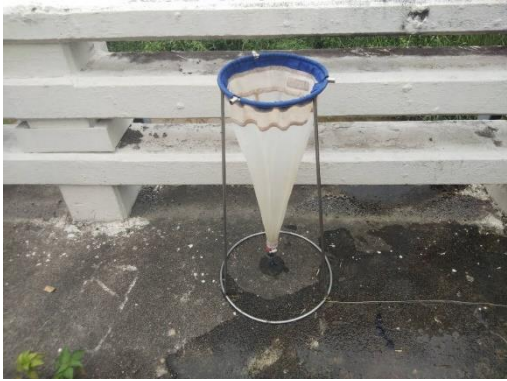
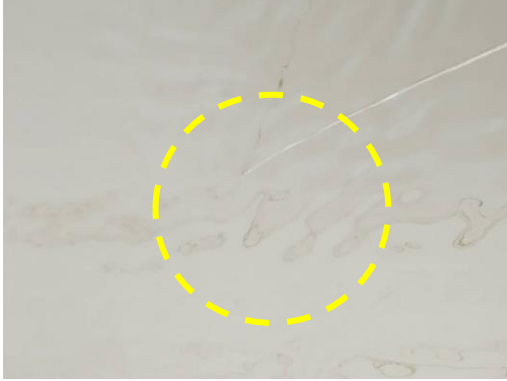
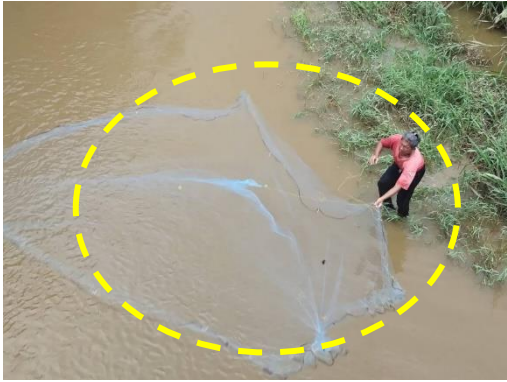
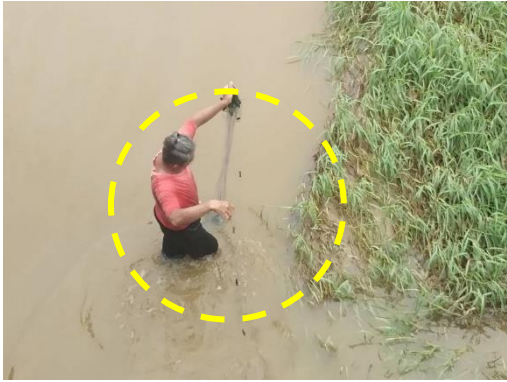
การเก็บตัวอย่างสัตว์น้ำโดยใช้แห	การเก็บตัวอย่างสัตว์น้ำโดยใช้วนทับตลิ่ง
คลองใหญ่ (คลองหนองตะเคียน) หลังทางน้ำสาธารณะที่ระบายน้ำฝนของโครงการไหลบรรจบ กับคลองใหญ่ ประมาณ 1,500 เมตร (Bio 3)	
รูปที่ 3.4-10 (ต่อ) การเก็บตัวอย่างทรัพยากรชีวภาพ

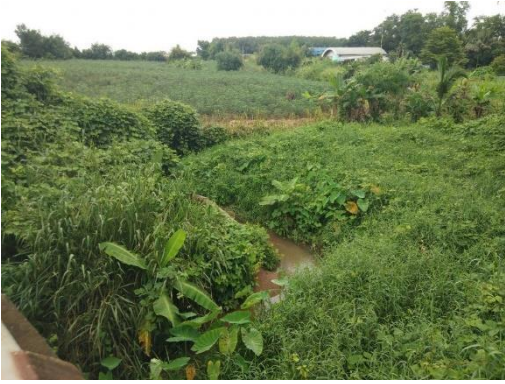
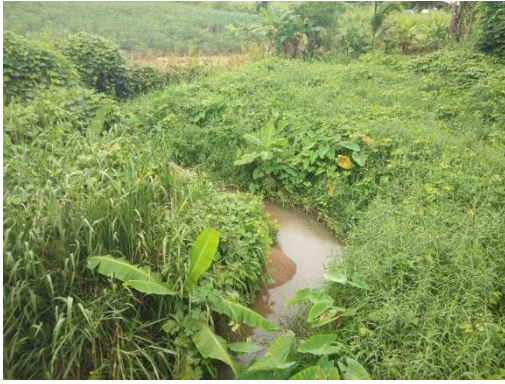
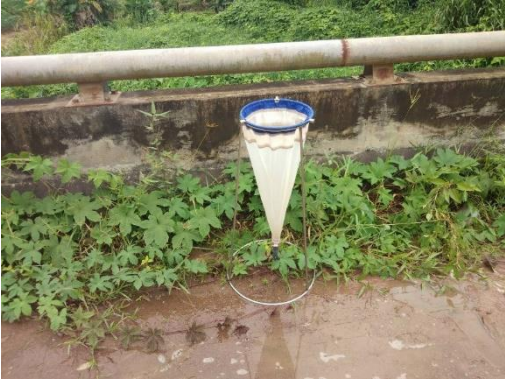
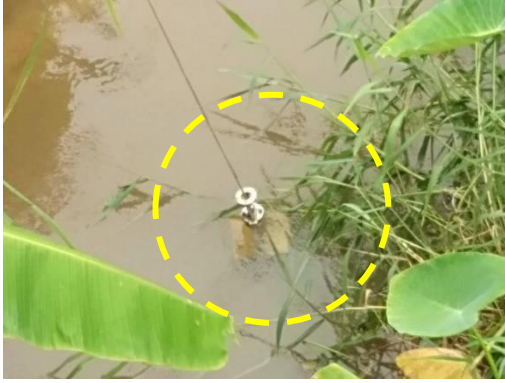
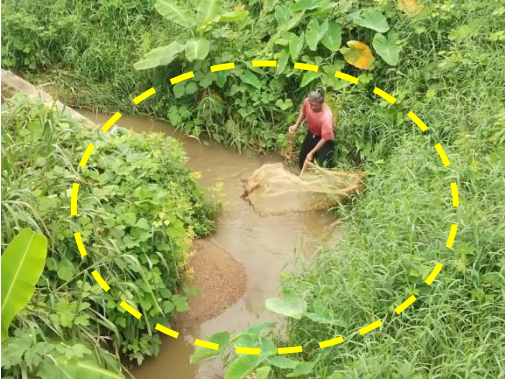
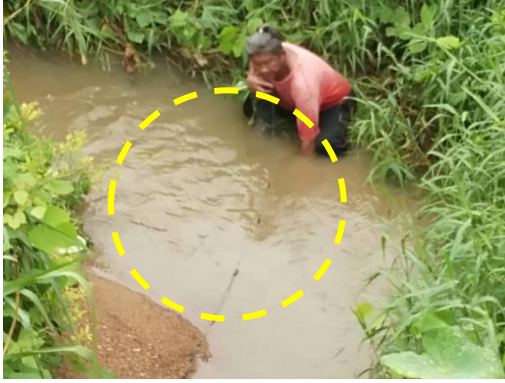
การเก็บตัวอย่างสัตว์น้ำโดยใช้แห	การเก็บตัวอย่างสัตว์น้ำโดยใช้วนทับตลิ่ง
ห้วยกุ่ม (คลองกุ่ม) ก่อนไหลผ่านพื้นที่โครงการ ประมาณ 1,000 เมตร (Bio4)	
รูปที่ 3.4-10 (ต่อ) การเก็บตัวอย่างทรัพยากรชีวภาพ
