3.1 ผลการปฏิบัติตามมาตรการป้องกันและแก้ไขผลกระทบสิ่งแวดล้อม

ตารางที่ 3-1 ผลการปฏิบัติตามมาตรการป้องกันและแก้ไขผลกระทบสิ่งแวดล้อม
โครงการโรงไฟฟ้าพลังความร้อนร่วม แห่งที่ 2 บริษัท บางกอก โกลเดนเนอร์ชั่น จำกัด
ระหว่างเดือนกรกฎาคม ถึงธันวาคม พ.ศ.2567

โครงการโรงไฟฟ้าพลังความร้อนร่วม แห่งที่ 2
บริษัท บางกอก โกลเดนเนอร์ชั่น จำกัด

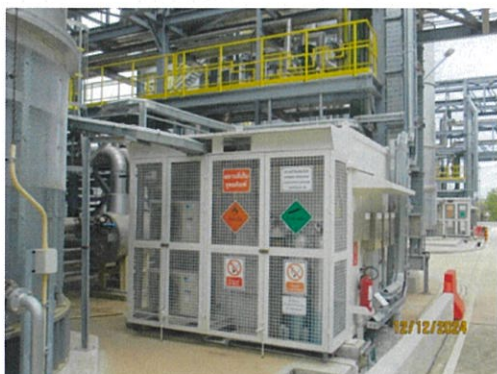
รูปที่ 3-1 ระบบการติดตามตรวจสอบ
คุณภาพอากาศแบบต่อเนื่อง (CEMS)

2. คุณภาพอากาศ (ต่อ) 2.1 การควบคุม อัตราการระบาย มลพิษทาง ปล่องระบาย อากาศ (ต่อ)	จำนวน 1 ปล่อง โดยรายงานผลเป็นค่าเฉลี่ยรายชั่วโมง ที่สภาวะแห้ง อุณหภูมิ 25 องศาเซลเซียส ความดัน 1 บรรยากาศ และปริมาตรออกซิเจนส่วนเกินร้อยละ 7	จำนวน 1 ปล่อง	อากาศแบบต่อเนื่อง (CEMS) ให้กับศูนย์เฝ้าระวังและควบคุมคุณภาพสิ่งแวดล้อม (EMC ²) ของสำนักงานนิคมอุตสาหกรรมมาบตาพุด และมีการรายงานข้อมูลให้ทราบอย่างต่อเนื่อง สำหรับปล่อง HRSG 13 ยังไม่ได้ดำเนินการก่อสร้าง ส่วนปล่อง Auxiliary Boiler ปัจจุบันไม่มีการเดินเครื่องจักรต่อเนื่อง จะมีการใช้งานในกรณีฉุกเฉิน เช่น Plant Shut down		- ภาคผนวก ข.8 ผลการติดตามตรวจสอบคุณภาพอากาศจาก CEMS ระหว่างเดือนกรกฎาคม ถึงธันวาคม พ.ศ.2567 - รูปที่ 3-1 ระบบการติดตามตรวจสอบคุณภาพอากาศแบบต่อเนื่อง (CEMS)

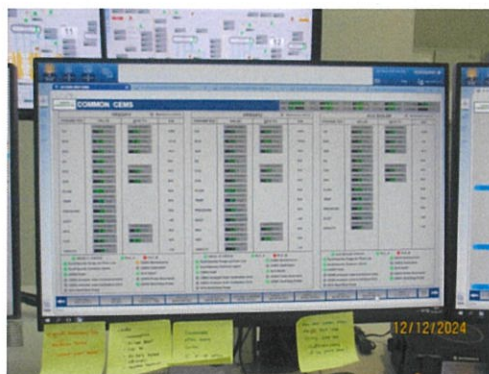
รูปที่ 3-2 ระบบเตือน (Alarm)
เพื่อควบคุมค่าการระบาย NO_x

2. คุณภาพอากาศ (ต่อ) 2.1 การควบคุม อัตราระบาย มลพิษทาง ปล่องระบาย อากาศ (ต่อ)	4. ติดตั้งระบบเตือน (Alarm) เพื่อควบคุมค่าการ ระบาย NO _x ไว้ 2 ระดับ คือ ร้อยละ 85 และ ร้อยละ 90 ของค่าควบคุม	- ปล่องหน่วยผลิต ไอน้ำ (HRSG) จำนวน 3 ปล่อง และปล่องหม้อ- ไอน้ำ (Auxiliary Boiler) จำนวน 1 ปล่อง	- โครงการมีการติดตั้งระบบเตือน (Alarm) เพื่อ ควบคุมค่าการระบาย NO _x ไว้ 2 ระดับ คือ ร้อยละ 85 และ ร้อยละ 90 ของค่าควบคุมเรียบร้อยแล้ว	- ไม่มีปัญหาและ อุปสรรค	- รูปที่ 3-2 ระบบเตือน (Alarm) เพื่อควบคุมค่า การระบาย NO _x

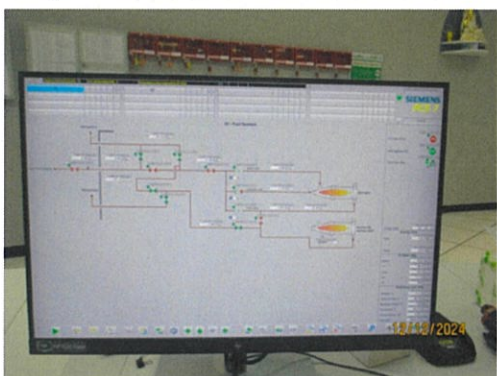
รูปที่ 3-3 ระบบควบคุมก๊าซออกไซด์ของไนโตรเจน (NO_x)

5. ติดตั้งระบบหัวฉีดเผาไหม้แบบ Dry Low NO _x (DLN) สำหรับควบคุมการเกิดก๊าซออกไซด์ของ ไนโตรเจน	- เครื่องกังหันก๊าซ (Gas Turbine) จำนวน 3 ชุด และหม้อไอน้ำ (Auxiliary Boiler) จำนวน 1 ชุด	- โครงการได้ติดตั้งระบบหัวฉีดเผาไหม้แบบ Dry Low NO _x (DLN) ที่ Gas Turbine และ Auxiliary Boiler สำหรับควบคุมการเกิดก๊าซออกไซด์ของ ไนโตรเจนเรียบร้อยแล้ว	- ไม่มีปัญหาและ อุปสรรค	- รูปที่ 3-3 ระบบควบคุม ก๊าซออกไซด์ของ ไนโตรเจน (NO _x)

ระบบ Dry Low NO_x (DLN)

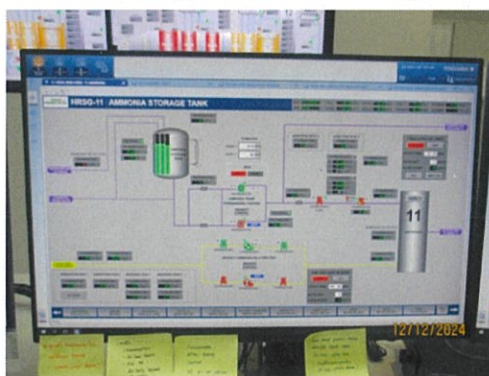
6. ติดตั้งระบบ Selective Catalytic Reduction (SCR) สำหรับควบคุมการเกิดก๊าซออกไซด์ ของไนโตรเจน	- หน่วยผลิตไอน้ำ (HRSG) จำนวน 3 ชุด ก่อนระบาย ออกสู่ภายนอก	- โครงการได้ติดตั้งระบบ Selective Catalytic Reduction (SCR) ที่ HRSG สำหรับควบคุมการเกิด ก๊าซออกไซด์ของไนโตรเจนเรียบร้อยแล้ว	- ไม่มีปัญหาและ อุปสรรค	- รูปที่ 3-3 ระบบควบคุม ก๊าซออกไซด์ของ ไนโตรเจน (NO _x)

ระบบ Selective Catalytic Reduction (SCR)

2. คุณภาพอากาศ (ต่อ) 2.1 การควบคุม อัตราระบาย มลพิษทาง ปล่องระบาย อากาศ (ต่อ)	7. ควบคุมอัตราการระบายมลพิษของปล่องระบาย จากหน่วยผลิตไอน้ำของโครงการ (HRSG) ไม่ให้เกินค่าตามที่ระบุไว้ในรายงานการ ประเมินผลกระทบสิ่งแวดล้อม (ที่ความดัน 1 บรรยากาศ อุณหภูมิ 25 องศาเซลเซียส และ ออกซิเจนร้อยละ 7) ดังนี้ <ul style="list-style-type: none"> • HRSG 1 <ul style="list-style-type: none"> - ก๊าซออกไซด์ของไนโตรเจน (NO_x) ที่ระบาย ออกจากปล่อง มีค่าไม่เกิน 24.6 พีพีเอ็ม และอัตราการระบายไม่เกิน 2 กรัม/วินาที - ก๊าซซัลเฟอร์ไดออกไซด์ (SO_2) ที่ระบายออก จากปล่อง มีค่าไม่เกิน 8.6 พีพีเอ็ม และอัตรา การระบายไม่เกิน 0.97 กรัม/วินาที 	<ul style="list-style-type: none"> - ปล่องหน่วยผลิต ไอน้ำ (HRSG) จำนวน 3 ปล่อง - ปล่อง HRSG 1 	<ul style="list-style-type: none"> - โครงการควบคุมอัตราการระบายมลพิษของปล่อง ระบายจากหน่วยผลิตไอน้ำของโครงการ (HRSG) ให้เป็นไปตามค่าควบคุม โดยผลการตรวจวัด สามารถสรุปได้ ดังนี้ - ปล่อง HRSG 1 <ul style="list-style-type: none"> • ค่าความเข้มข้นของก๊าซออกไซด์ของไนโตรเจน (NO_x) จากปล่อง HRSG 11 วันที่ 16 ตุลาคม พ.ศ.2567 มีค่าเท่ากับ 20.28 ส่วนในล้านส่วน ที่ 7% O_2 และอัตราการระบาย มีค่าเท่ากับ 1.905 กรัมต่อวินาที ซึ่งมีค่าอยู่ในค่าที่กำหนดและ เกณฑ์มาตรฐาน • ค่าความเข้มข้นของก๊าซซัลเฟอร์ไดออกไซด์ (SO_2) จากปล่อง HRSG 11 วันที่ 16 ตุลาคม พ.ศ.2567 มีค่าเท่ากับ 0.33 ส่วนในล้านส่วน ที่ 7% O_2 และอัตราการระบาย มีค่าเท่ากับ 0.042 กรัมต่อวินาที ซึ่งมีค่าอยู่ในค่าที่กำหนดและ เกณฑ์มาตรฐาน 	<ul style="list-style-type: none"> - ไม่มีปัญหาและ อุปสรรค 	<ul style="list-style-type: none"> - บทที่ 4 ผลการติดตาม ตรวจสอบผลกระทบ สิ่งแวดล้อม - รูปที่ 3-3 ระบบควบคุม ก๊าซออกไซด์ของ ไนโตรเจน (NO_x)

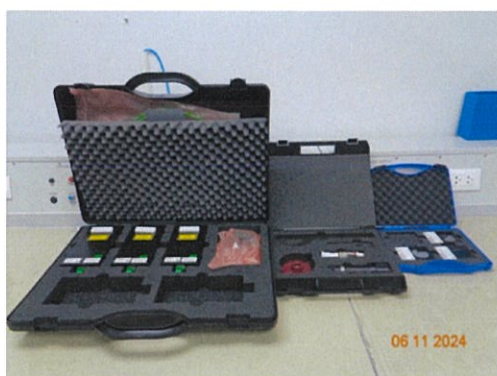
รูปที่ 3-4 อุปกรณ์และอะไหล่สำรอง
สำหรับการซ่อมบำรุงอุปกรณ์
ที่เกี่ยวข้องในการควบคุมมลพิษทางอากาศ

3. กำหนดให้มีการจัดเตรียมอุปกรณ์และอะไหล่ สำรอง สำหรับการซ่อมบำรุงอุปกรณ์ต่างๆ ที่ เกี่ยวข้องในการควบคุมมลพิษทางอากาศอย่าง เพียงพอ เพื่อใช้ในการแก้ไขซ่อมแซมเมื่อเกิดการ ขัดข้องโดยทันที	- พื้นที่โครงการ	- โครงการได้จัดเตรียมอุปกรณ์และอะไหล่สำรอง สำหรับการซ่อมบำรุงอุปกรณ์ต่างๆ ที่เกี่ยวข้องใน การควบคุมมลพิษทางอากาศอย่างเพียงพอ เพื่อใช้ ในการแก้ไขซ่อมแซมเมื่อเกิดการขัดข้องโดยทันที	- ไม่มีปัญหาและ อุปสรรค	- รูปที่ 3-4 อุปกรณ์และ อะไหล่สำรอง สำหรับ การซ่อมบำรุงอุปกรณ์ ที่เกี่ยวข้องในการควบคุม มลพิษทางอากาศ

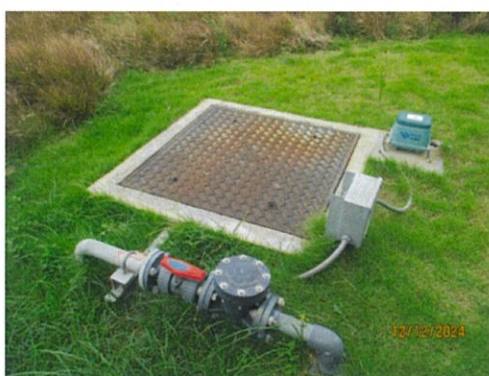
รูปที่ 3-5 ระบบบำบัดน้ำเสียสำเร็จรูป
บริเวณอาคารสำนักงาน

4. คุณภาพน้ำ 4.1 น้ำเสียจาก อาคาร สำนักงาน	1. น้ำเสียจากอาคารสำนักงาน ทำการบำบัดด้วยระบบบำบัดน้ำเสียสำเร็จรูป โดยน้ำทิ้งที่ผ่านการบำบัดแล้ว จะส่งไปยังบ่อกักน้ำทิ้งหลังผ่านการบำบัด และส่งเข้าสู่ถังตรวจสอบสภาพน้ำเสีย ซึ่งติดตั้งเครื่องตรวจวัด pH, Temperature, Conductivity แบบอัตโนมัติ กรณีน้ำทิ้งมีคุณภาพตามประกาศกระทรวงทรัพยากรธรรมชาติและสิ่งแวดล้อม (พ.ศ.2559) เรื่อง กำหนดมาตรฐานควบคุมการระบายน้ำทิ้งจากโรงงานอุตสาหกรรม นิคมอุตสาหกรรม และเขตประกอบการอุตสาหกรรม ต้องส่งไปยังถังเดิมอากาศ เพื่อรักษาระดับของ DO ในน้ำทิ้งให้มีค่า ไม่น้อยกว่า 4 มิลลิกรัม/ลิตร ก่อนระบายลงสู่รางระบายน้ำของนิคมอุตสาหกรรมมาบตาพุด และรดน้ำต้นไม้ในพื้นที่สีเขียว แต่หากพบว่ามีค่าเกินมาตรฐานฯ ที่กำหนด ต้องส่งไปยังบ่อกักเงิน ขนาดบรรจุ ไม่น้อยกว่า 1,764 ลูกบาศก์เมตร ระยะเวลาเก็บกัก 1 วัน เพื่อเก็บน้ำและนำไปบำบัดใหม่ที่ปรับปรุงสภาพน้ำเสีย หรือส่งกำจัดโดยหน่วยงานที่ได้รับอนุญาตจากกรมโรงงานอุตสาหกรรม	- พื้นที่โครงการ	- โครงการทำการบำบัดน้ำเสียจากอาคารสำนักงานด้วยระบบบำบัดน้ำเสียสำเร็จรูป โดยน้ำทิ้งที่ผ่านการบำบัดแล้ว จะส่งไปยังบ่อกักน้ำทิ้งหลังผ่านการบำบัด และส่งเข้าสู่ถังตรวจสอบสภาพน้ำเสีย ซึ่งติดตั้งเครื่องตรวจวัด pH, Temperature, Conductivity แบบอัตโนมัติ กรณีน้ำทิ้งมีคุณภาพตามประกาศกระทรวงทรัพยากรธรรมชาติและสิ่งแวดล้อม (พ.ศ.2559) เรื่อง กำหนดมาตรฐานควบคุมการระบายน้ำทิ้งจากโรงงานอุตสาหกรรม นิคมอุตสาหกรรม และเขตประกอบการอุตสาหกรรม จะส่งไปยังถังเดิมอากาศ เพื่อรักษาระดับของ DO ในน้ำทิ้งให้มีค่า ไม่น้อยกว่า 4 มิลลิกรัมต่อลิตร ก่อนระบายลงสู่รางระบายน้ำของนิคมอุตสาหกรรมมาบตาพุด และรดน้ำต้นไม้ในพื้นที่สีเขียว แต่หากพบว่ามีค่าเกินมาตรฐานฯ ที่กำหนด ต้องส่งไปยังบ่อกักเงิน ขนาดบรรจุ ไม่น้อยกว่า 1,764 ลูกบาศก์เมตร ระยะเวลาเก็บกัก 1 วัน เพื่อเก็บน้ำและนำไปบำบัดใหม่ที่ปรับปรุงสภาพน้ำเสีย หรือส่งกำจัดโดยหน่วยงานที่ได้รับอนุญาตจากกรมโรงงานอุตสาหกรรม โดยระหว่างเดือนกรกฎาคม ถึงธันวาคม พ.ศ.2567 ผลการตรวจวัดคุณภาพน้ำทิ้งมีค่าอยู่ในเกณฑ์มาตรฐานกำหนด	- ไม่มีปัญหาและอุปสรรค	- บทที่ 4 ผลการติดตามตรวจสอบผลกระทบสิ่งแวดล้อม - รูปที่ 3-5 ระบบบำบัดน้ำเสียสำเร็จรูปบริเวณอาคารสำนักงาน - รูปที่ 3-6 บ่อกักน้ำทิ้งของโครงการ - รูปที่ 3-7 ถังตรวจสอบสภาพน้ำเสีย - รูปที่ 3-8 เครื่องตรวจวัดคุณภาพน้ำทิ้งแบบอัตโนมัติ - รูปที่ 3-9 ถังเดิมอากาศ - รูปที่ 3-10 บ่อกักน้ำทิ้งฉุกเฉิน

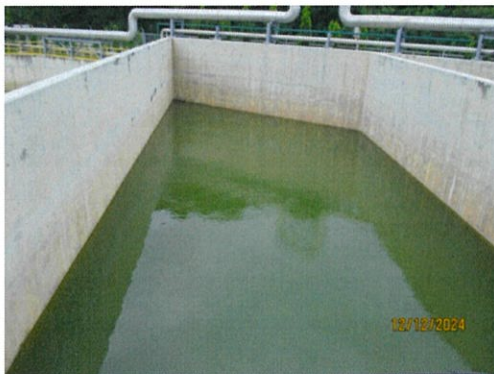
รูปที่ 3-10 บ่อพักน้ำทิ้งฉุกเฉิน

4. คุณภาพน้ำ (ต่อ) 4.2 น้ำเสียจาก กระบวนการ ผลิตและ ระบบเสริม การผลิต	1. น้ำล้างอุปกรณ์ต่างๆ และน้ำเสียที่อาจปนเปื้อน น้ำมันบริเวณลานไถไฟฟ้า ที่ผ่านการแยกน้ำมัน แล้ว และน้ำล้างระบบผลิตน้ำปราศจากแร่ธาตุ ต้องส่งไปยังถังปรับสภาพน้ำเสียเพื่อปรับความ เป็นกรด-ด่างก่อน ส่งไปรวมกับน้ำระบายทิ้งจาก ระบบหอหล่อเย็นและน้ำล้างระบบผลิตน้ำกรอง ไปยังบ่อพักน้ำทิ้งหลังการบำบัด ขนาดความจุ ไม่น้อยกว่า 1,764 ลูกบาศก์เมตร ระยะเวลาเก็บ เก็บ 1 วัน และส่งเข้าสู่ถังตรวจสอบสภาพน้ำเสีย ซึ่งติดตั้งเครื่องตรวจวัด pH, Temperature, Conductivity แบบอัตโนมัติ กรณีน้ำทิ้งมีคุณภาพ ตามประกาศกระทรวงทรัพยากรธรรมชาติและ สิ่งแวดล้อม (พ.ศ.2559) เรื่อง กำหนดมาตรฐาน ควบคุมการระบายน้ำทิ้งจากโรงงานอุตสาหกรรม นิคมอุตสาหกรรม และเขตประกอบการอุตสาหกรรม ต้องส่งไปยังถังเดิมอากาศ เพื่อรักษาระดับ ของ DO ในน้ำทิ้งให้มีค่าไม่น้อยกว่า 4 มิลลิกรัม/ ลิตร ก่อนระบายลงสู่รางระบายน้ำของนิคม อุตสาหกรรมมาบตาพุด และรดน้ำต้นไม้ในพื้นที่ สีเขียว แต่หากพบว่ามีค่าเกินมาตรฐานฯ ที่กำหนด ต้องส่งไปยังบ่อฉุกเฉิน ขนาดบรรจุ ไม่น้อยกว่า 1,764 ลูกบาศก์เมตร ระยะเวลาเก็บกัก 1 วัน เพื่อ เก็บน้ำและนำไปบำบัดใหม่ที่ตั้งปรับสภาพน้ำเสีย	- พื้นที่โครงการ	- โครงการจะส่งน้ำล้างอุปกรณ์ต่างๆ และน้ำเสียที่ อาจปนเปื้อนน้ำมันบริเวณลานไถไฟฟ้า ที่ผ่านการ แยกน้ำมันแล้ว และน้ำล้างระบบผลิตน้ำปราศจาก แร่ธาตุ ไปยังถังปรับสภาพน้ำเสียเพื่อปรับความ เป็นกรด-ด่าง ก่อนส่งไปรวมกับน้ำระบายทิ้งจาก ระบบหอหล่อเย็นและน้ำล้างระบบผลิตน้ำกรอง ไปยังบ่อพักน้ำทิ้งหลังการบำบัด ขนาดความจุ ไม่น้อยกว่า 1,764 ลูกบาศก์เมตร ระยะเวลาเก็บ 1 วัน และส่งเข้าสู่ถังตรวจสอบสภาพน้ำเสีย ซึ่งติดตั้ง เครื่องตรวจวัด pH, Temperature, Conductivity แบบอัตโนมัติ กรณีน้ำทิ้งมีคุณภาพตามประกาศ กระทรวงทรัพยากรธรรมชาติและสิ่งแวดล้อม (พ.ศ.2559) เรื่อง กำหนดมาตรฐานควบคุมการ ระบายน้ำทิ้งจากโรงงานอุตสาหกรรม นิคมอุตสาหกรรม และเขตประกอบการอุตสาหกรรม ต้องส่งไป ยังถังเดิมอากาศ เพื่อรักษาระดับของ DO ในน้ำทิ้ง ให้มีค่าไม่น้อยกว่า 4 มิลลิกรัม/ลิตร ก่อนระบายลงสู่ รางระบายน้ำของนิคมอุตสาหกรรมมาบตาพุด และ รดน้ำต้นไม้ในพื้นที่สีเขียว แต่หากพบว่ามีค่าเกิน มาตรฐานฯ ที่กำหนด ต้องส่งไปยังบ่อฉุกเฉิน ขนาด บรรจุ ไม่น้อยกว่า 1,764 ลูกบาศก์เมตร ระยะเวลา เก็บกัก 1 วัน เพื่อเก็บน้ำและนำไปบำบัดใหม่ที่ตั้ง ปรับสภาพน้ำเสีย หรือส่งกำจัดโดยหน่วยงานที่	- ไม่มีปัญหาและ อุปสรรค	- บทที่ 4 ผลการติดตาม ตรวจสอบผลกระทบ สิ่งแวดล้อม - รูปที่ 3-5 ระบบบำบัด น้ำเสียสำเร็จรูปบริเวณ อาคารสำนักงาน - รูปที่ 3-6 บ่อพักน้ำทิ้ง ของโครงการ - รูปที่ 3-7 ถังตรวจสอบสภาพ น้ำเสีย - รูปที่ 3-8 เครื่องตรวจวัด คุณภาพน้ำทิ้งแบบ อัตโนมัติ - รูปที่ 3-9 ถังเดิมอากาศ - รูปที่ 3-10 บ่อพักน้ำทิ้ง ฉุกเฉิน - รูปที่ 3-11 ถังดักน้ำมัน บริเวณลานไถไฟฟ้า

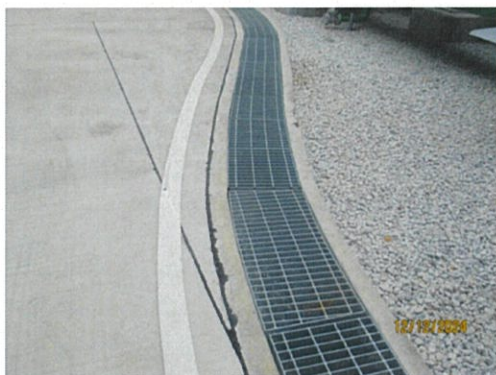
รูปที่ 3-12 รางระบายน้ำฝนของโครงการ

5. การระบายน้ำ และป้องกัน น้ำท่วม	1. ระบบระบายน้ำฝนของโครงการเป็นระบบแยก ระหว่างน้ำฝนและน้ำเสีย	- พื้นที่โครงการ	- โครงการได้จัดให้มีระบบระบายน้ำฝนที่แยกจาก ระบบระบายน้ำเสียเรียบร้อยแล้ว	- ไม่มีปัญหาและ อุปสรรค	- รูปที่ 3-12 รางระบาย น้ำฝนของโครงการ - รูปที่ 3-13 รางระบาย น้ำเสียของโครงการ

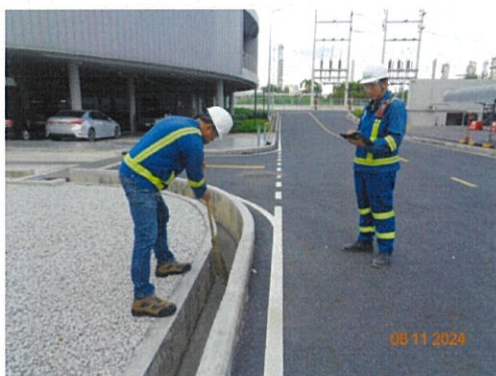
รูปที่ 3-14 พนักงานตรวจสอบ
และทำความสะอาดทางระบายน้ำ

2. ตรวจสอบสภาพรางระบายน้ำและท่อระบายน้ำ ในพื้นที่โครงการอย่างสม่ำเสมอ เพื่อไม่ให้เกิด ปัญหาอุดตัน	- รางระบายน้ำ ของโครงการ	- โครงการมีการตรวจสอบสภาพรางระบายน้ำและ ท่อระบายน้ำในพื้นที่โครงการ อย่างน้อยเดือนละ 1 ครั้ง	- ไม่มีปัญหาและ อุปสรรค	- รูปที่ 3-14 พนักงาน ตรวจสอบและทำความ- สะอาดทางระบายน้ำ

3. ทำความสะอาดทางระบายน้ำต่างๆ ภายในช่วง ฤดูแล้งของทุกปี เพื่อเพิ่มประสิทธิภาพในการ ระบายน้ำในพื้นที่โครงการ	- รางระบายน้ำ ของโครงการ	- โครงการจัดให้มีพนักงานทำความสะอาดทาง ระบายน้ำต่างๆ ภายในช่วงฤดูแล้งของทุกปี เพื่อ เพิ่มประสิทธิภาพในการระบายน้ำในพื้นที่โครงการ	- ไม่มีปัญหาและ อุปสรรค	- รูปที่ 3-14 พนักงาน ตรวจสอบและทำความ- สะอาดทางระบายน้ำ
