## บทที่ 2

### ผลการปฏิบัติตามมาตรการป้องกันและแก้ไขผลกระทบสิ่งแวดล้อม

โครงการนิคมอุตสาหกรรมโรจนะหนองใหญ่ ของบริษัท สวนอุตสาหกรรมโรจนะ จำกัด (มหาชน) ได้ปฏิบัติตามมาตรการป้องกันและแก้ไขผลกระทบสิ่งแวดล้อม ที่กำหนดในรายงานการประเมินผลกระทบสิ่งแวดล้อม ซึ่งผลการพิจารณาได้รับการเห็นชอบจากสำนักงานนโยบายและแผนทรัพยากรธรรมชาติและสิ่งแวดล้อม (สผ.) ตามหนังสือเลขที่ ทส 1010.3/13497 ลงวันที่ 12 ตุลาคม พ.ศ. 2563 และมีการเปลี่ยนแปลงรายละเอียดโครงการ ในรายงานการประเมินผลกระทบสิ่งแวดล้อม โครงการนิคมอุตสาหกรรมโรจนะหนองใหญ่ (ครั้งที่ 1) ตามหนังสือเลขที่ ทส 1009.3/11960 ลงวันที่ 5 สิงหาคม พ.ศ. 2565 และได้กำหนดให้บริษัท สวนอุตสาหกรรมโรจนะ จำกัด (มหาชน) ต้องยึดถือปฏิบัติตามมาตรการป้องกันและแก้ไขผลกระทบสิ่งแวดล้อมที่เสนอไว้ในรายงานฯ ดังนั้น บริษัทฯ จึงได้เสนอผลการปฏิบัติตามมาตรการป้องกันและแก้ไขผลกระทบสิ่งแวดล้อม ในระยะก่อสร้าง โดยครอบคลุมปัจจัยทางสิ่งแวดล้อมที่สำคัญ ได้แก่

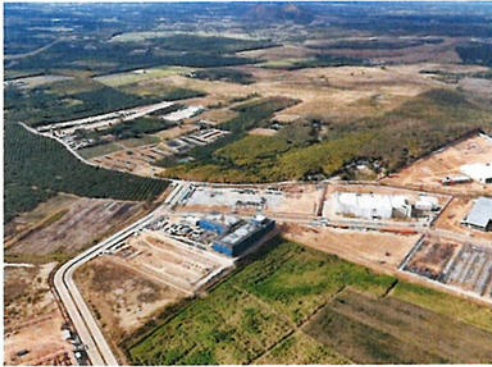
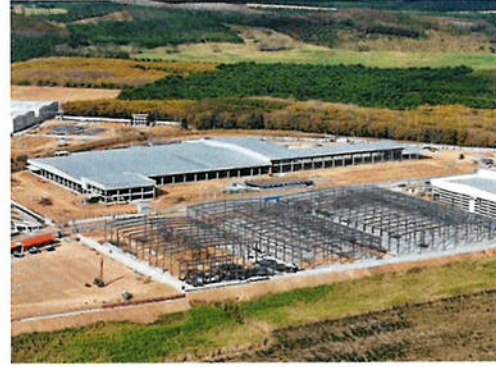
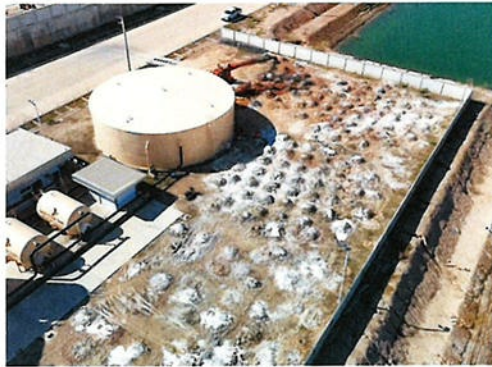
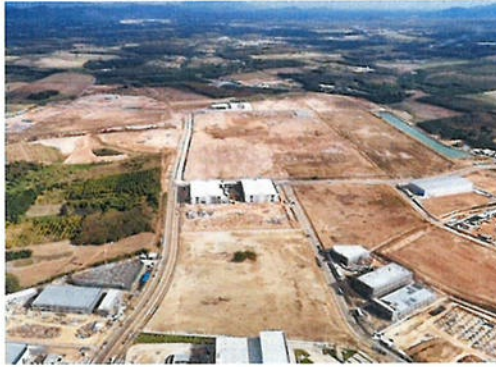
- กำหนดแนวเขตอาคารให้มีระยะถอยร่นห่างจากแหล่งน้ำสาธารณะทางสาธารณประโยชน์ (คลองหัวแหวน) ให้สอดคล้องกับกฎกระทรวง ฉบับที่ 55 (พ.ศ. 2543) ออกตามความในพระราชบัญญัติควบคุมอาคาร พ.ศ. 2522 และกฎหมายอื่นๆ ที่เกี่ยวข้อง	- โครงการกำหนดแนวเขตอาคารให้มีระยะถอยร่นห่างจากแหล่งน้ำสาธารณะทางสาธารณประโยชน์ (คลองหัวแหวน) ให้สอดคล้องกับกฎกระทรวง ฉบับที่ 55 (พ.ศ. 2543) ออกตามความในพระราชบัญญัติควบคุมอาคาร พ.ศ. 2522 และกฎหมายอื่นๆ ที่เกี่ยวข้อง	-	- ภาพที่ 2-1 สภาพพื้นที่โครงการในปัจจุบัน

- การก่อสร้างต่างๆ บริเวณพื้นที่ที่มีการเปิดหน้าดิน บริเวณกว้างโครงการจะต้องบดอัดดินให้แนวราบเรียบ เพื่อป้องกันการไหลบ่าและชะล้างพังทลายของหน้าดินไปยังบริเวณภายนอกโครงการโดยเฉพาะในช่วงฤดูฝน	- โครงการกำหนดให้มีการบดอัดหน้าดิน เพื่อป้องกันการชะล้างและความมั่นคงของโครงสร้างในบริเวณที่มีการเปิดหน้าดิน เพื่อทำการก่อสร้างขนาดใหญ่ โดยทุกการดำเนินการต้องเป็นไปตามหลักวิชาการ	-	- ภาพที่ 2-1 สภาพพื้นที่โครงการในปัจจุบัน

ผลกระทบสิ่งแวดล้อม	มาตรการป้องกันและแก้ไขผลกระทบสิ่งแวดล้อม	รายละเอียดการปฏิบัติตามมาตรการ	ปัญหา / อุปสรรค และการแก้ไข	เอกสารอ้างอิง
8. ระดับเสียง (ต่อ)	- ติดตั้งรั้วชั่วคราวกันเสียง ตามแนวเขตพื้นที่โครงการ ทางด้านที่ติดกับชุมชนหรือมีบ้านเรือนของประชาชน ตั้งอยู่ เพื่อช่วยลดทอนระดับเสียงที่เกิดขึ้นจาก กิจกรรมก่อสร้างของโครงการ	- จากการประเมินสภาพหน้างาน โครงการยังไม่มี ความ จำเป็นต้องติดตั้งรั้วชั่วคราวกันเสียง หากถึงลำดับงานที่ เหมาะสมโครงการจะพิจารณาและปฏิบัติตามมาตรการที่ กำหนดอย่างเคร่งครัด	-	- ภาพที่ 2-1 สภาพพื้นที่ โครงการในปัจจุบัน

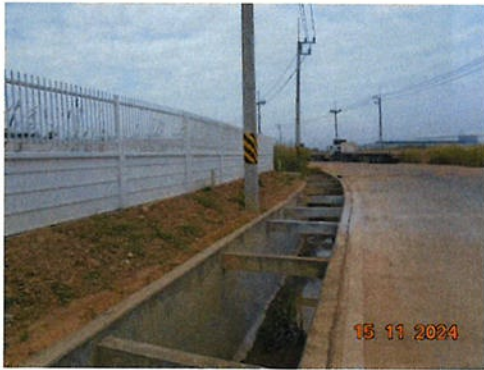
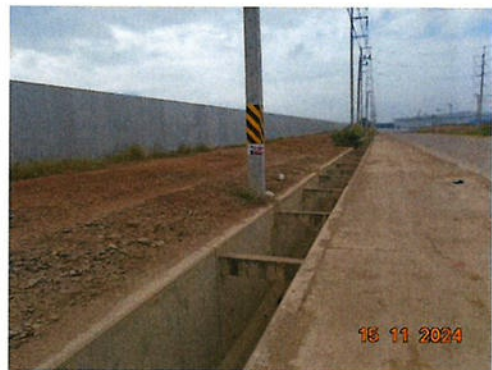
ภาพที่ 2-3 รางระบายน้ำถาวร

ผลกระทบสิ่งแวดล้อม	มาตรการป้องกันและแก้ไขผลกระทบสิ่งแวดล้อม	รายละเอียดการปฏิบัติตามมาตรการ	ปัญหา / อุปสรรค และการแก้ไข	เอกสารอ้างอิง
4. ลักษณะภูมิประเทศ และธรณีวิทยา (ต่อ)	- จัดทำวางระบายน้ำและบ่อดักตะกอน เพื่อระบายน้ำฝนและการป้องกันดินตะกอนไหลลงสู่แหล่งน้ำ/ท่อระบายน้ำสาธารณะ	- โครงการจะดำเนินการจัดทำวางระบายน้ำถาวร และบ่อดักตะกอนเพื่อระบายน้ำฝนและการป้องกันดินตะกอนไหลลงสู่แหล่งน้ำ/ท่อระบายน้ำสาธารณะ	-	- ภาพที่ 2-3 วางระบายน้ำถาวร

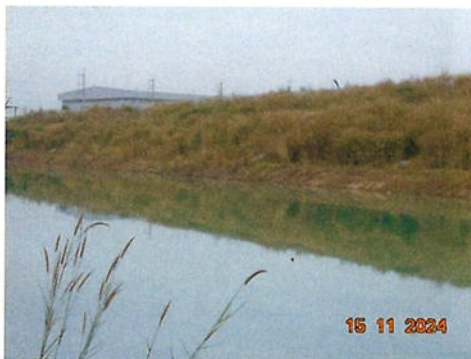
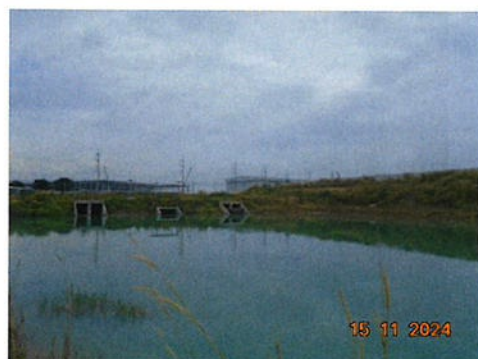
- กำหนดให้บ่อดักตะกอน ซึ่งตั้งอยู่ในตำแหน่งเดียวกับบ่อหน่วงน้ำฝนในระยะดำเนินการ จำนวน 3 บ่อ ก่อนระบายน้ำผ่านตะแกรงดักขยะมูลฝอยออกสู่ลำรางสาธารณะ	- โครงการจะจัดให้มีบ่อดักตะกอน ซึ่งตั้งอยู่ในตำแหน่งเดียวกับบ่อหน่วงน้ำฝนในระยะดำเนินการ จำนวน 3 บ่อ ก่อนระบายน้ำผ่านตะแกรงดักขยะมูลฝอยออกสู่ลำรางสาธารณะตามมาตรการที่กำหนด	-	- ภาพที่ 2-1 สภาพพื้นที่โครงการในปัจจุบัน - ภาพที่ 2-4 บ่อหน่วงน้ำฝน - ภาพที่ 2-29 ตะแกรงดักขยะ

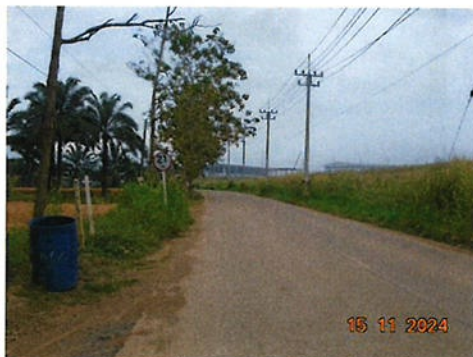
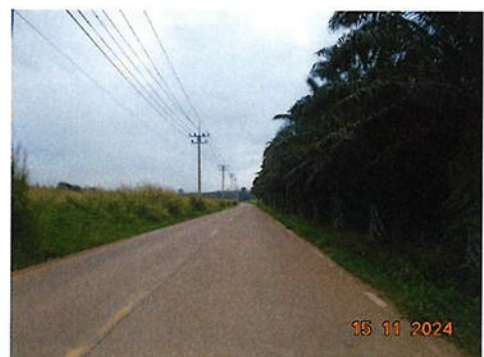
ผลกระทบสิ่งแวดล้อม	มาตรการป้องกันและแก้ไขผลกระทบสิ่งแวดล้อม	รายละเอียดการปฏิบัติตามมาตรการ	ปัญหา / อุปสรรค และการแก้ไข	เอกสารอ้างอิง
4. ลักษณะภูมิประเทศ และธรณีวิทยา (ต่อ)	- โครงการต้องเปิดให้ประชาชนสามารถใช้พื้นที่สาธารณประโยชน์ได้เช่นเดิมรวมทั้งกันพื้นที่ให้มีทางเข้า-ออกโดยไม่มีการปิดกั้น	- โครงการเปิดให้ประชาชนสามารถใช้พื้นที่สาธารณะประโยชน์ได้เช่นเดิมรวมทั้งกันพื้นที่ให้มีทางเข้า-ออกโดยไม่มีการปิดกั้น	-	- ภาพที่ 2-5 ถนนสาธารณะประโยชน์

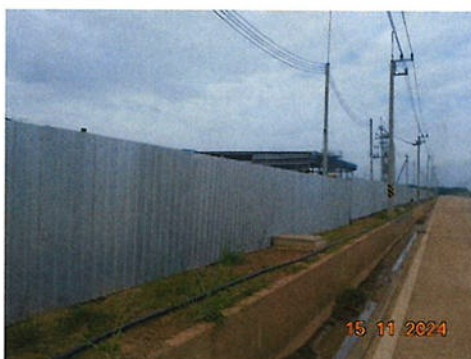
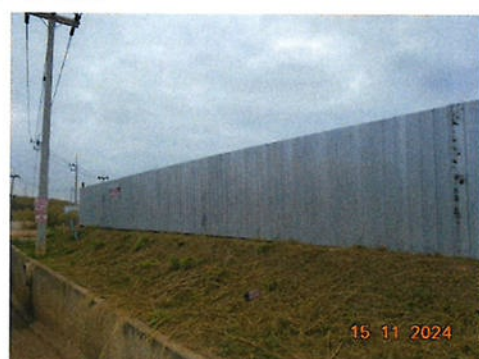
ภาพที่ 2-6 แผงรั้วกั้นกำหนดขอบเขตพื้นที่ก่อสร้าง

ผลกระทบสิ่งแวดล้อม	มาตรการป้องกันและแก้ไขผลกระทบสิ่งแวดล้อม	รายละเอียดการปฏิบัติตามมาตรการ	ปัญหา / อุปสรรค และการแก้ไข	เอกสารอ้างอิง
5. คุณภาพอากาศ (ต่อ)	- จัดทำแผนรั้วเพื่อป้องกันการฟุ้งกระจายของฝุ่นละออง	- โครงการกำหนดให้มีการติดตั้งแผงรั้วบริเวณพื้นที่ก่อสร้าง เพื่อกำหนดขอบเขตพื้นที่ก่อสร้าง พร้อมทั้งจัดให้มีการฉีดพรมน้ำบริเวณถนนในพื้นที่ก่อสร้างหรือบริเวณที่เปิดหน้าดิน เพื่อลดการฟุ้งกระจายของฝุ่นละอองอย่างน้อย วันละ 2 ครั้ง (เช้า-บ่าย) และประเมินตามสภาพหน้างาน เพื่อลดการฟุ้งกระจายของฝุ่นละออง	-	- ภาพที่ 2-6 กิจกรรมฉีดพรมน้ำพื้นที่โครงการ - ภาพที่ 2-7 แผงรั้วกั้นกำหนดขอบเขตพื้นที่ก่อสร้าง

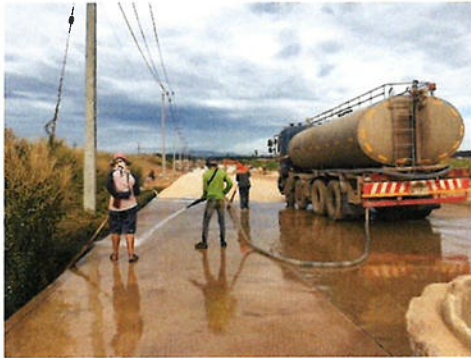
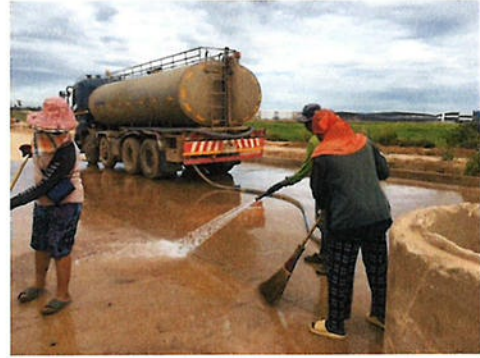
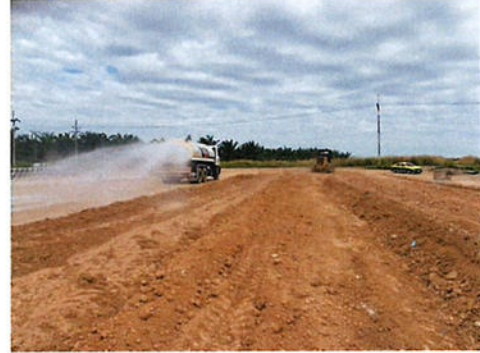
ภาพที่ 2-7 กิจกรรมฉีดพรมน้ำพื้นที่โครงการ

5. คุณภาพอากาศ	- กำหนดให้มีการฉีดพรมน้ำบริเวณถนนในพื้นที่ก่อสร้างหรือบริเวณที่เปิดหน้าดิน เพื่อลดการฟุ้งกระจายของฝุ่นละอองอย่างน้อย วันละ 2 ครั้ง (เช้า-บ่าย) และอาจจะเพิ่มมากขึ้นในช่วงฤดูแล้ง เพื่อลดการฟุ้งกระจายของฝุ่นละออง	- โครงการกำหนดให้มีการฉีดพรมน้ำบริเวณถนนในพื้นที่ก่อสร้างหรือบริเวณที่เปิดหน้าดิน เพื่อลดการฟุ้งกระจายของฝุ่นละอองอย่างน้อย วันละ 2 ครั้ง (เช้า-บ่าย) และประเมินตามสภาพหน้างาน เพื่อลดการฟุ้งกระจายของฝุ่นละออง	-	- ภาพที่ 2-6 กิจกรรมฉีดพรมน้ำพื้นที่โครงการ

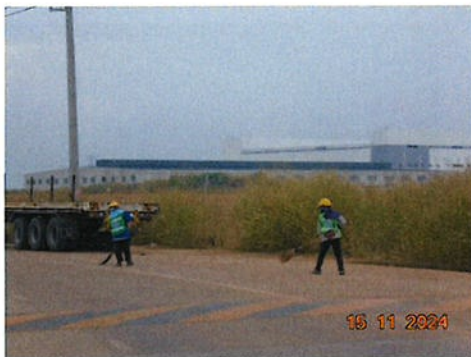
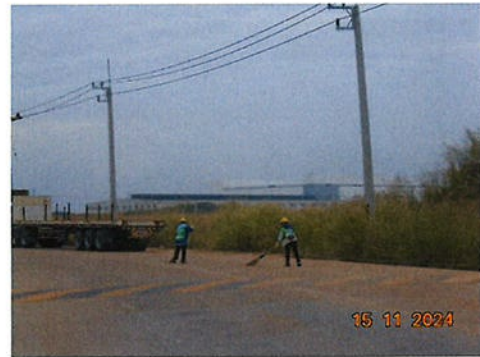
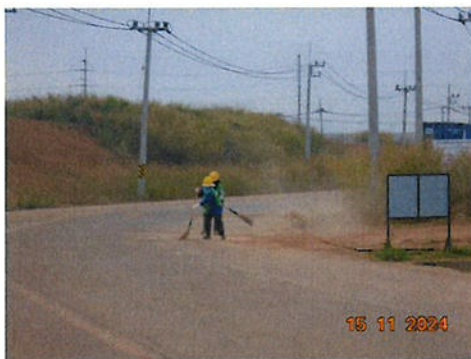
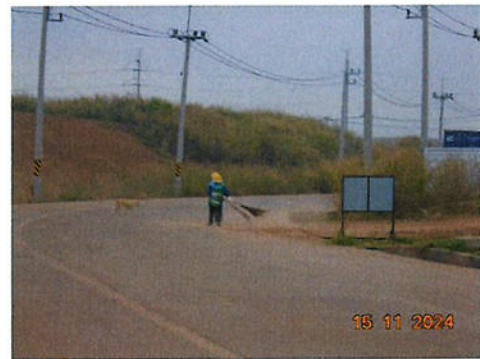
ภาพที่ 2-8 คนงานทำความสะอาดบริเวณถนนทางเข้าพื้นที่โครงการ และพื้นที่ก่อสร้าง

- ทำความสะอาดบริเวณถนนทางเข้าพื้นที่โครงการและบริเวณพื้นที่ก่อสร้างเป็นประจำทุกวัน	- โครงการจัดให้มีคนงานทำความสะอาดบริเวณถนนทางเข้าพื้นที่โครงการและบริเวณพื้นที่ก่อสร้างเป็นประจำทุกวัน	-	- ภาพที่ 2-8 คนงานทำความสะอาดบริเวณถนนทางเข้าพื้นที่โครงการและพื้นที่ก่อสร้าง

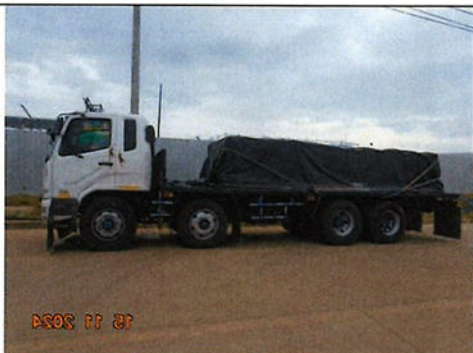
ภาพที่ 2-9 รถบรรทุกวัสดุก่อสร้างสีฟ้าไปปิดคลุมมิดชิด

- รถบรรทุกที่ขนส่งวัสดุก่อสร้างเข้าสู่พื้นที่โครงการต้องมีผ้าใบหรือพลาสติกปิดคลุมดินหรือทราย หรืออุปกรณ์ก่อสร้างอย่างมิดชิดในระหว่างการขนส่งเพื่อป้องกันการฟุ้งกระจายของฝุ่นละอองและการตกหล่นของเศษวัสดุก่อสร้าง	- โครงการกำหนดให้รถบรรทุกที่ขนส่งวัสดุก่อสร้างเข้าสู่พื้นที่โครงการต้องมีผ้าใบหรือพลาสติกปิดคลุมดินหรือทราย หรืออุปกรณ์ก่อสร้างอย่างมิดชิด	-	- ภาพที่ 2-9 รถบรรทุกวัสดุก่อสร้างมีผ้าใบปิดคลุมมิดชิด

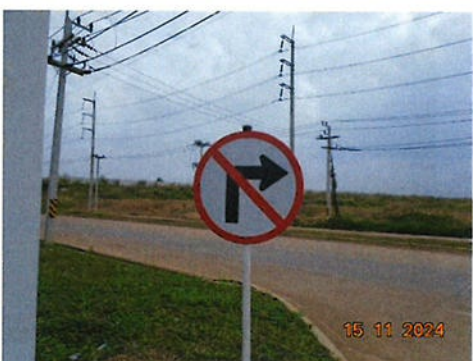
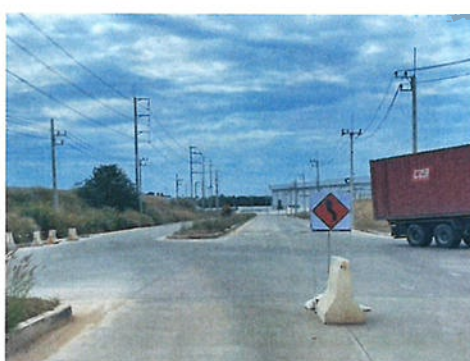
- จำกัดความเร็วของรถและยานพาหนะต่างๆ ที่มีการเข้าออกพื้นที่โครงการโดยใช้ความเร็วไม่เกิน 40 กม./ชม เพื่อลดปริมาณการฟุ้งกระจายของฝุ่นละอองและการตกหล่นเศษวัสดุก่อสร้าง	- โครงการกำชับให้พนักงานขับรถใช้ความเร็วไม่เกิน 40 กม./ชม. และติดป้ายจำกัดความเร็วตามเส้นทางการเดินรถเพื่อลดปริมาณการฟุ้งกระจายของฝุ่นละอองและการตกหล่นเศษวัสดุก่อสร้าง	-	- ภาพที่ 2-10 ป้ายสัญญาณจราจร

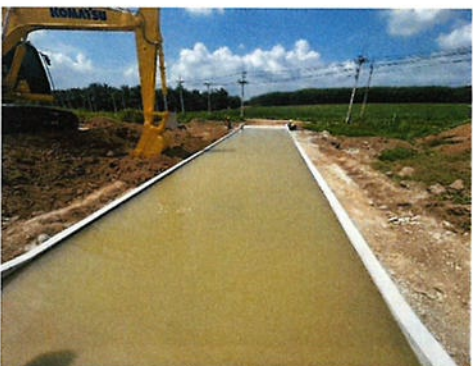
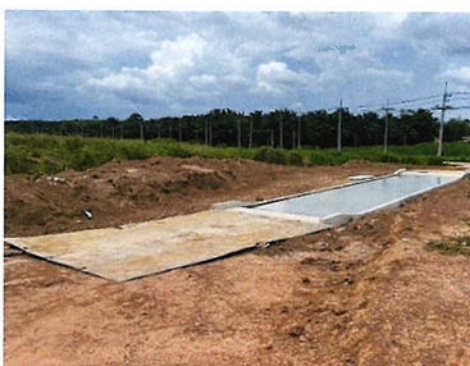
- โครงการจะต้องควบคุมผู้รับเหมาก่อสร้างให้ล้างทำความสะอาดล้อรถบรรทุกก่อนออกจากพื้นที่โครงการทุกครั้ง เพื่อป้องกันเศษดินและทรายที่อาจติดไปกับล้อรถบรรทุกก่อนออกจากพื้นที่ก่อสร้าง	- โครงการจัดให้มีพื้นที่ล้างทำความสะอาดล้อรถบรรทุกก่อนออกจากพื้นที่โครงการทุกครั้งเพื่อป้องกันเศษดินและทรายที่อาจติดไปกับล้อรถบรรทุกก่อนออกจากพื้นที่ก่อสร้างพร้อมทั้งจัดให้มีคนงานทำความสะอาดบริเวณถนนทางเข้าพื้นที่โครงการ และพื้นที่ก่อสร้าง	-	- ภาพที่ 2-8 คนงานทำความสะอาดบริเวณถนนทางเข้าพื้นที่โครงการและพื้นที่ก่อสร้าง - ภาพที่ 2-11 พื้นที่ล้างทำความสะอาดล้อรถบรรทุก

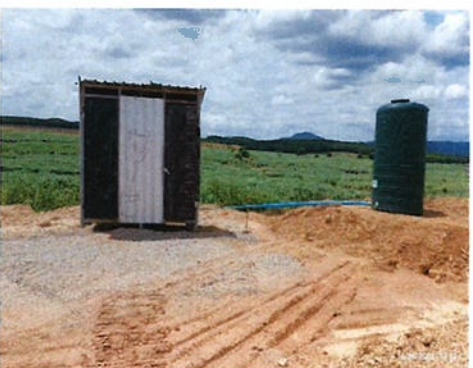
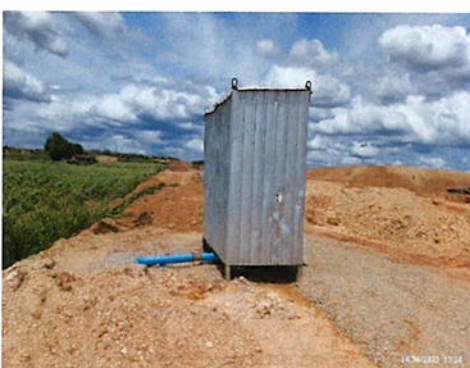
ผลกระทบสิ่งแวดล้อม	มาตรการป้องกันและแก้ไขผลกระทบสิ่งแวดล้อม	รายละเอียดการปฏิบัติตามมาตรการ	ปัญหา / อุปสรรค และการแก้ไข	เอกสารอ้างอิง
6. คุณภาพน้ำและนิเวศวิทยาในน้ำ	- กำหนดให้บริษัทรับเหมาจัดสร้างห้องน้ำห้องส้วมที่ถูกสุขลักษณะและเพียงพอตามที่กฎหมายกำหนด รวมทั้งก่อสร้างให้ห่างจากแหล่งน้ำผิวดินอย่างน้อย 50 เมตร เพื่อป้องกันการปนเปื้อนต่อน้ำผิวดิน	- โครงการจัดให้มีห้องน้ำห้องส้วมที่ถูกสุขลักษณะและเพียงพอตามที่กฎหมายกำหนด	-	- ภาพที่ 2-12 ห้องน้ำ-ห้องส้วม บริเวณพื้นที่ก่อสร้าง

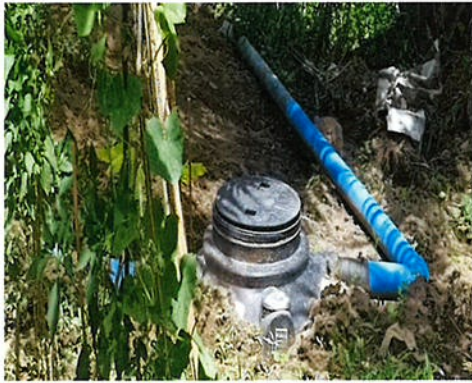
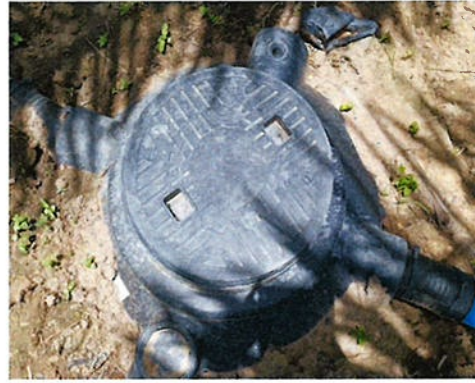
ภาพที่ 2-13 ถังบำบัดน้ำเสียสำเร็จรูป บริเวณพื้นที่ก่อสร้าง

- ติดตั้งถังบำบัดน้ำเสียสำเร็จรูป เพื่อบำบัดน้ำเสียจากห้องน้ำ-ห้องส้วม ของคนงานก่อสร้าง	- โครงการติดตั้งถังบำบัดน้ำเสียสำเร็จรูป เพื่อบำบัดน้ำเสียจากห้องน้ำ-ห้องส้วม ของคนงานก่อสร้าง ตามที่มาตรการกำหนด	-	- ภาพที่ 2-13 ถังบำบัดน้ำเสียสำเร็จรูปบริเวณพื้นที่ก่อสร้าง

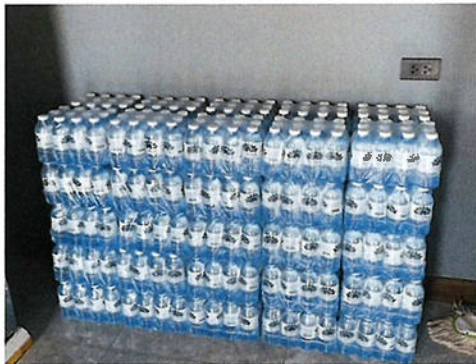
- แยกน้ำเพื่อการอุปโภคของคนงานจากน้ำใช้เพื่อการก่อสร้าง พร้อมทั้งจัดหาน้ำดื่มสะอาดและเพียงพอต่อคนงาน	- โครงการมีการแยกน้ำอุปโภค-บริโภค ของคนงานออกจากน้ำที่ใช้ในการก่อสร้าง สำหรับน้ำดื่มได้มีการจัดเตรียมไว้ให้คนงานอย่างเพียงพอ	-	- ภาพที่ 2-14 น้ำดื่มสะอาด

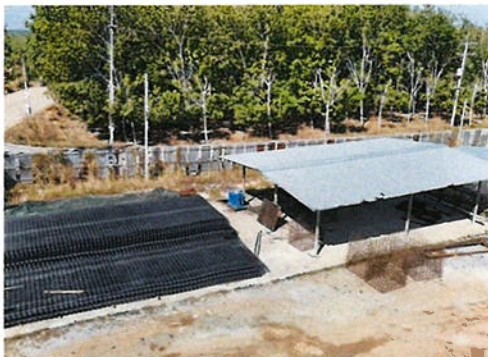
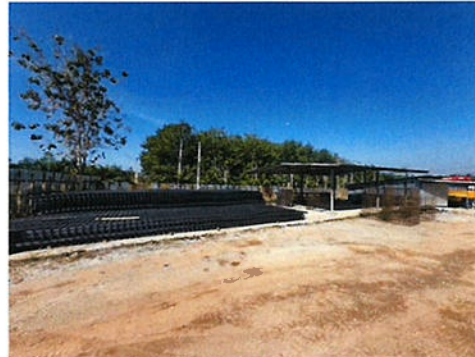
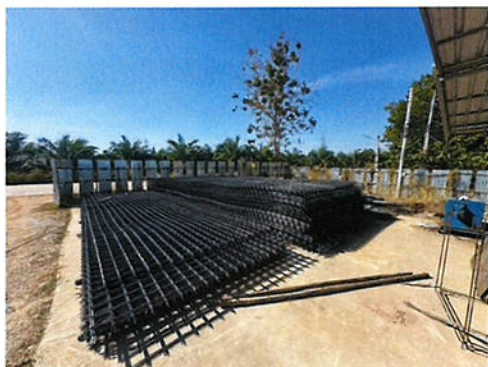
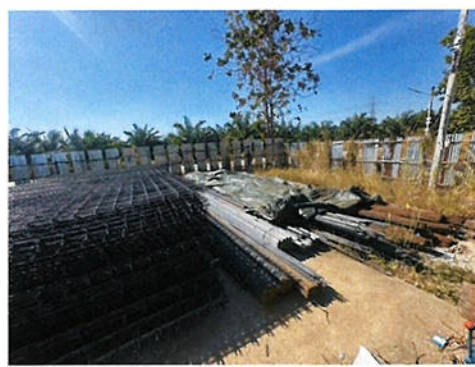
- จัดวางหรือกองเก็บวัสดุก่อสร้างอย่างเป็นระเบียบในตำแหน่งที่เหมาะสมภายในพื้นที่ก่อสร้าง โดยต้องอยู่ห่างจากแหล่งน้ำไม่น้อยกว่า 10 เมตร	- โครงการจัดให้มีพื้นที่กองเก็บวัสดุก่อสร้างอย่างเป็นระเบียบในตำแหน่งที่เหมาะสมภายในพื้นที่ก่อสร้าง โดยอยู่ห่างจากแหล่งน้ำไม่น้อยกว่า 10 เมตร	-	- ภาพที่ 2-15 พื้นที่กองเก็บวัสดุก่อสร้าง

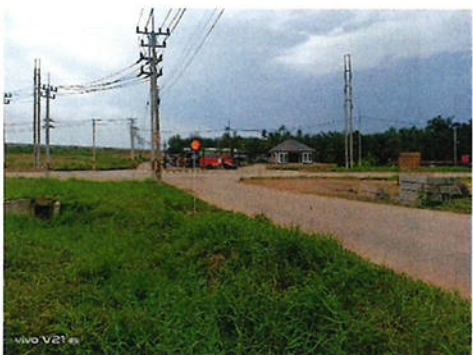
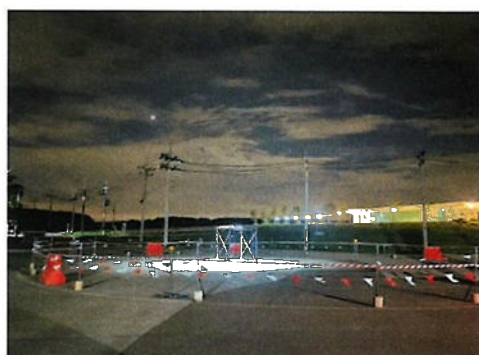
ภาพที่ 2-17 สัญญาณไฟกระพริบในพื้นที่ก่อสร้าง

9. การคมนาคมขนส่ง	- ให้ติดตั้งป้ายสัญญาณเตือน กระเจ๊กโค้ง และสัญญาณ ไฟกระพริบ เพื่อส่งเสริมรักษาความปลอดภัย และลด อุบัติเหตุที่อาจเกิดขึ้นจากประชาชน เช่น ป้ายเตือน ระวังมีรถบรรทุกเข้า-ออก ป้ายชะลอความเร็ว เป็นต้น ในบริเวณก่อนถึงทางเข้า-ออก พื้นที่ก่อสร้างของ โครงการริมทางหลวงหมายเลข 344 โดยให้สามารถ มองเห็นได้อย่างชัดเจนในระยะ 50, 100 และ 200 เมตร ตามลำดับ เพื่อให้ผู้ใช้เส้นทางเห็นว่าข้างหน้ามี โอกาสเกิดอุบัติเหตุได้ง่ายทั้งในเวลากลางวันและ กลางคืน	- โครงการติดตั้งป้ายสัญญาณเตือนตามความเหมาะสม เช่น ป้าย “ทางข้างหน้ามีการก่อสร้าง 50 เมตร” และ สัญญาณไฟกระพริบ เป็นต้น สำหรับกระเจ๊กโค้ง และ สัญญาณไฟกระพริบ ริมทางหลวงหมายเลข 344 จะพิจารณาติดตั้งในช่วงดำเนินการ	-	- ภาพที่ 2-10 ป้าย สัญญาณจราจร - ภาพที่ 2-17 สัญญาณไฟ กระพริบพื้นที่ก่อสร้าง

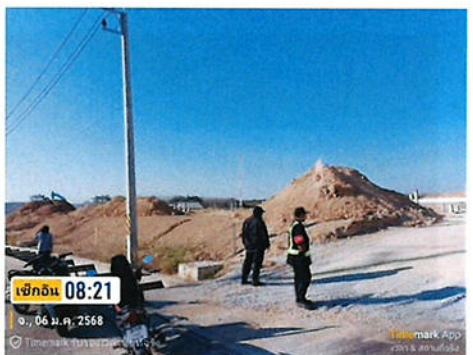
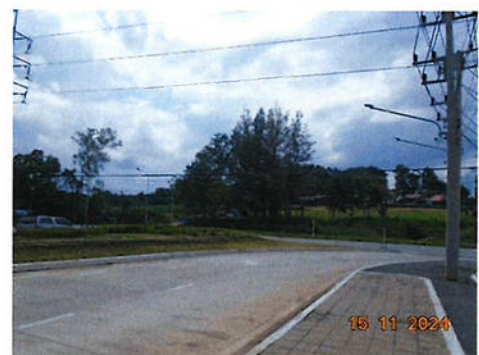
ภาพที่ 2-18 เจ้าหน้าที่อำนวยความสะดวก และรักษาความปลอดภัย

- จัดให้มีเจ้าหน้าที่คอยอำนวยความสะดวกดูแลการเข้า-ออก ของรถบรรทุกในพื้นที่ก่อสร้าง เพื่อป้องกันอุบัติเหตุ	- โครงการจัดให้มีเจ้าหน้าที่คอยอำนวยความสะดวก ดูแลการเข้า-ออก ของรถบรรทุกในพื้นที่ก่อสร้าง เพื่อป้องกันอุบัติเหตุ	-	- ภาพที่ 2-18 เจ้าหน้าที่อำนวยความสะดวกและรักษาความปลอดภัย

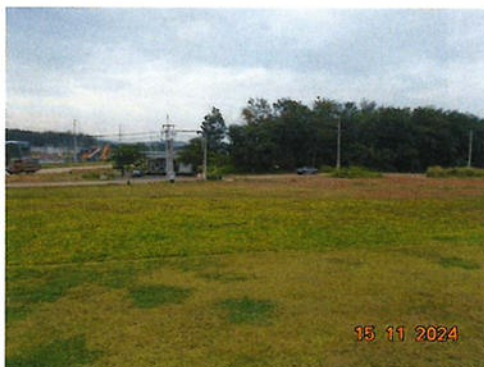
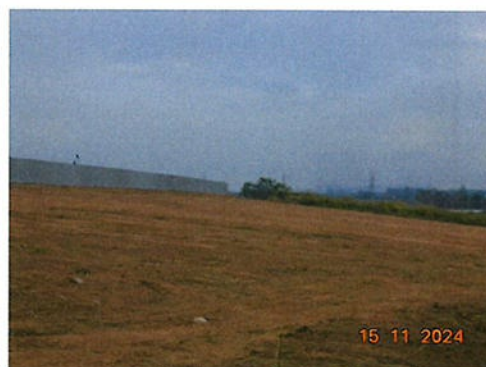
ภาพที่ 2-20 พื้นที่จอดรถบรรทุกทุกภายในพื้นที่โครงการ

- กำหนดให้รถบรรทุกจอดภายในบริเวณพื้นที่ที่กำหนดไว้เท่านั้น โดยห้ามจอดบริเวณริมถนนสาธารณะโดยเด็ดขาด หรือจอดในลักษณะที่เป็นอุปสรรคต่อการสัญจรของประชาชน โดยเฉพาะบริเวณทางเข้า-ออกพื้นที่โครงการเพื่อป้องกันการกีดขวางจราจรและส่งผลกระทบต่อชุมชนโดยรอบ	- โครงการกำหนดให้รถบรรทุกจอดภายในบริเวณพื้นที่ที่กำหนดไว้เท่านั้น	-	- ภาพที่ 2-20 พื้นที่จอดรถบรรทุกภายในพื้นที่โครงการ

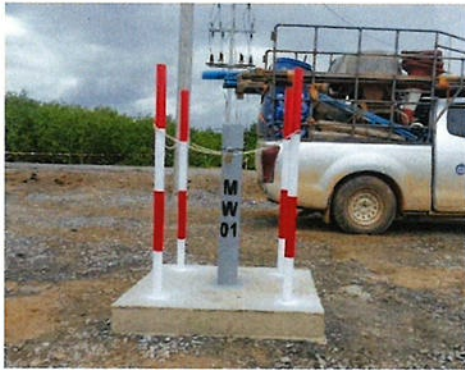
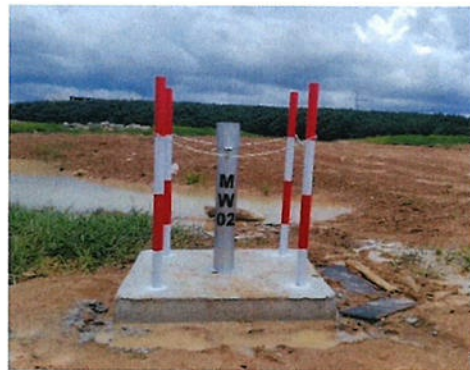
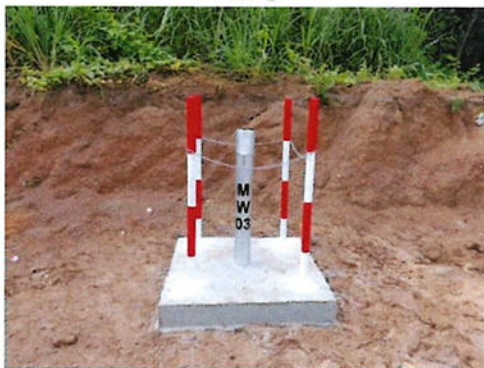
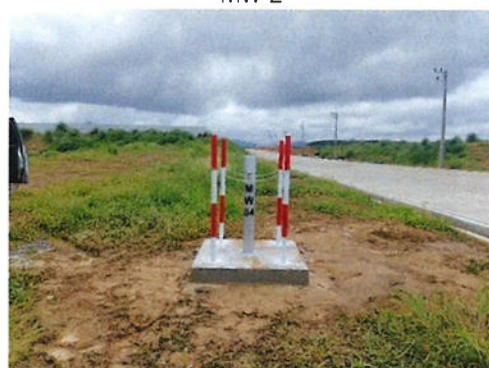
ภาพที่ 2-32 ปุ่มตรวจสอบคุณภาพน้ำใต้ดินจำนวน 4 สถานี

7. คุณภาพน้ำใต้ดิน	- โครงการต้องติดตั้งบ่อตรวจสอบคุณภาพน้ำใต้ดินบริเวณพื้นที่สีเขียวและแนวกันชน จำนวน 4 สถานีครอบคลุมทิศทางการไหลของน้ำใต้ดินบริเวณเหนือ น้ำ (Upgradient) และท้ายน้ำ (Downgradient) และทำการศึกษาทิศทางการไหลของน้ำใต้ดินให้แล้วเสร็จก่อนเปิดดำเนินการ ในกรณีที่ตำแหน่งของบ่อสังเกตการณ์ไม่สอดคล้องกับทิศทางการไหลของน้ำใต้ดินให้เพิ่มเติมบ่อสังเกตการณ์อีก 1 บ่อ	- โครงการดำเนินการติดตั้งบ่อตรวจสอบคุณภาพน้ำใต้ดินจำนวน 4 สถานี เรียบร้อยแล้ว ซึ่งปัจจุบันอยู่ระหว่างดำเนินการศึกษาทิศทางการไหลของน้ำใต้ดิน	-	- ภาพที่ 2-32 บ่อตรวจสอบคุณภาพน้ำใต้ดินจำนวน 4 สถานี - ภาพผนวก ข-19 การสำรวจพื้นที่ติดตั้งบ่อตรวจสอบคุณภาพน้ำใต้ดิน
