การปฏิบัติตามมาตรการป้องกัน และแก้ไขผลกระทบสิ่งแวดล้อม

2.1 ผลการปฏิบัติตามมาตรการป้องกันและแก้ไขผลกระทบสิ่งแวดล้อม

ตารางที่ 2.2-1 ผลการปฏิบัติตามมาตรการป้องกันและแก้ไขผลกระทบสิ่งแวดล้อม โครงการเขตประกอบการอุตสาหกรรม จี.เค.แลนด์
บริษัท จี.เค.แลนด์ จำกัด ระหว่างเดือนกรกฎาคม-ธันวาคม 2567

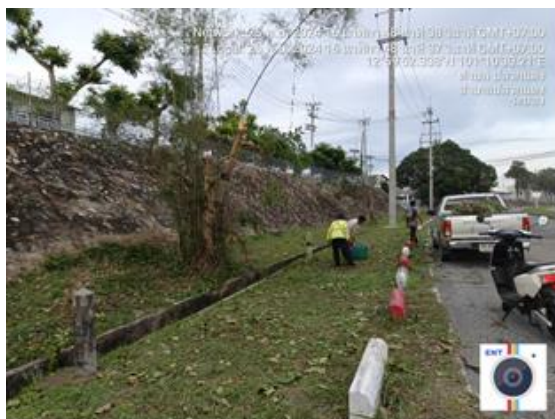
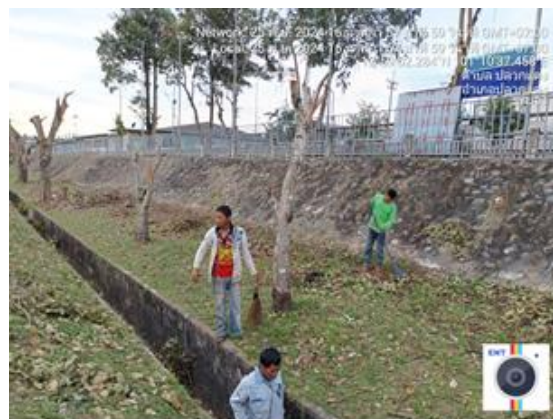
รูปที่ 1 การดูแลทำความสะอาดรางระบายน้ำฝนของโครงการ

มาตรการป้องกัน และแก้ไขผลกระทบสิ่งแวดล้อม	สถานที่ดำเนินการ	ผลการปฏิบัติตามมาตรการฯ	ปัญหา อุปสรรค ที่ไม่สามารถปฏิบัติ ตามมาตรการและ แนวทางแก้ไข	หลักฐานและเอกสารอ้างอิง
ทรัพยากรสิ่งแวดล้อมทางกายภาพ (ต่อ) 2. อุทกวิทยาน้ำผิวดิน - ดูแลทำความสะอาดท่อ/ทางระบายน้ำให้อุดตัน	- ระบบระบายน้ำฝน ของโครงการ	- โครงการจัดให้มีเจ้าหน้าที่ประจำในการดูแลรักษา และทำความสะอาดท่อและทางระบายน้ำ รวมทั้งมีการ กำจัดวัชพืชต่างๆ เป็นประจำเดือนละ 1 ครั้ง หรือ ตามความเหมาะสม ซึ่งจากการตรวจสอบพบว่า รางระบายน้ำฝนอยู่ในสภาพดีไม่มีการอุดตัน	-	- รูปที่ 1 การดูแลทำความสะอาด รางระบายน้ำฝนของโครงการ - รูปที่ 2 รางระบายน้ำฝนของ โครงการ

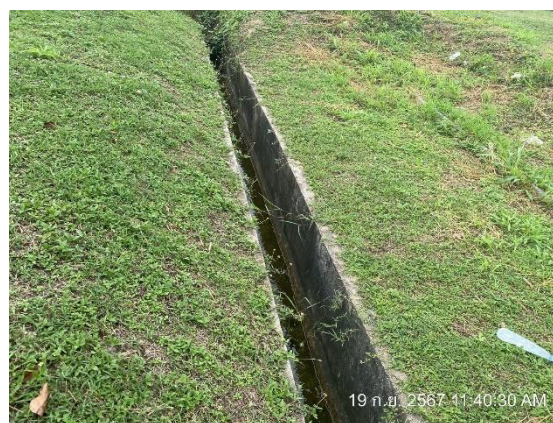
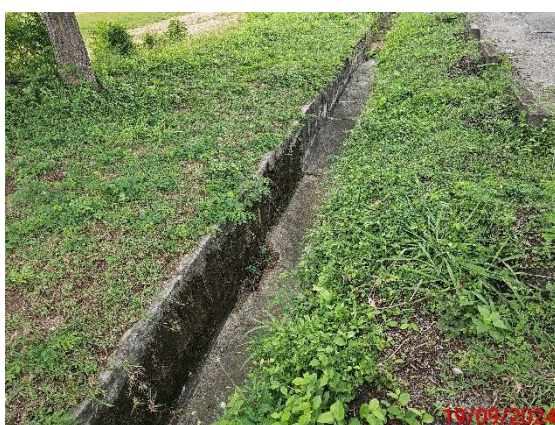
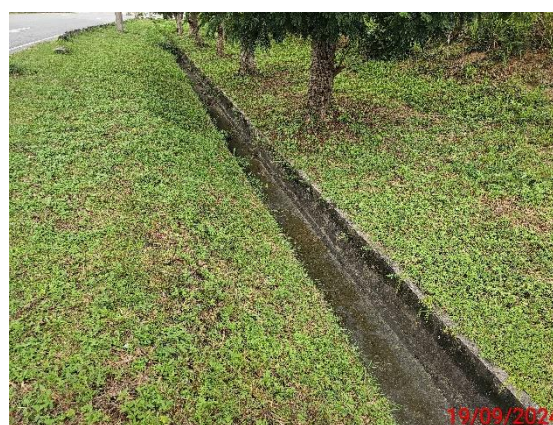
รูปที่ 2 รางระบายน้ำฝนของโครงการ

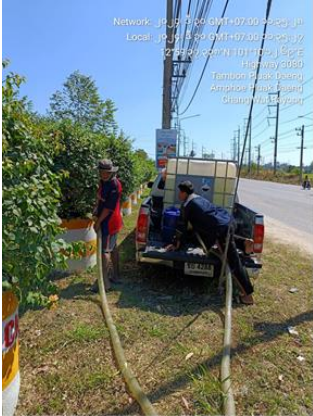
รูปที่ 3 การนำน้ำทิ้งที่ผ่านการบำบัดไปใช้ประโยชน์

- น้ำที่ใช้แล้วและผ่านการบำบัดแล้วมาหมุนเวียน กลับมาใช้ใหม่	- น้ำทิ้งที่ ผ่านการ บำบัดแล้ว	- โครงการนำน้ำทิ้งที่ผ่านการบำบัดแล้วที่มีค่าเป็นไป ตามเกณฑ์มาตรฐานกำหนด นำกลับมาใช้ประโยชน์ ภายในพื้นที่โครงการ ได้แก่ ล้างพื้นถนน รดน้ำต้นไม้ บริเวณพื้นที่สีเขียว และใช้ฉีดพรมน้ำบริเวณที่มีการ ฟุ้งกระจายของฝุ่นละออง โดยไม่มีการระบายน้ำทิ้งออก สู่ภายนอกโครงการ	-	- รูปที่ 3 การนำน้ำทิ้งที่ผ่านการ บำบัดไปใช้ประโยชน์

- โครงการต้องเก็บกักน้ำทิ้งจากระบบบำบัดน้ำเสีย ส่วนกลางในบ่อเก็บกักตลอดช่วงฤดูแล้ง (ตั้งแต่เดือน มกราคม-เมษายน) รวม 4 เดือน ไม่มีการปล่อยน้ำทิ้งลงสู่ คลองหินลอยโดยเด็ดขาด	- บ่อเก็บกัก ของโครงการ	- โครงการได้เก็บกักน้ำทิ้งจากระบบบำบัดน้ำเสียส่วนกลางไว้ใน บ่อเก็บกักน้ำ (Storage Pond) ไม่มีการระบายน้ำออกสู่คลอง หินลอยแต่อย่างใด โดยได้นำกลับมาใช้ประโยชน์ เช่น รดน้ำ ต้นไม้บริเวณพื้นที่สีเขียว นำไปฉีดพรมน้ำบริเวณที่มี การฟุ้งกระจายของฝุ่นละออง เป็นต้น	-	- รูปที่ 3 การนำน้ำทิ้ง ที่ผ่านการบำบัดไปใช้ ประโยชน์

- โครงการจะจัดการน้ำทิ้งจากระบบบำบัดน้ำเสีย ส่วนกลางโดยการนำกลับไปใช้ประโยชน์ในกิจกรรมต่างๆ ภายในโครงการประกอบด้วย รดน้ำต้นไม้ในพื้นที่ สาธารณะ ล้างถนนและทางเท้า ใช้ในกิจกรรมในโรงงาน ต่างๆ ตลอดช่วงฤดูแล้ง	- บริเวณพื้นที่ โครงการ	- โครงการนำน้ำทิ้งที่ผ่านการบำบัดแล้ว และมีค่าอยู่ในเกณฑ์ มาตรฐานมาใช้ประโยชน์ในพื้นที่โครงการ เช่น ล้างพื้นถนน รดน้ำต้นไม้บริเวณพื้นที่สีเขียว นำไปฉีดพรมน้ำบริเวณที่มีการ ฟุ้งกระจายของฝุ่นละออง เป็นต้น	-	- รูปที่ 3 การนำน้ำทิ้ง ที่ผ่านการบำบัดไปใช้ ประโยชน์

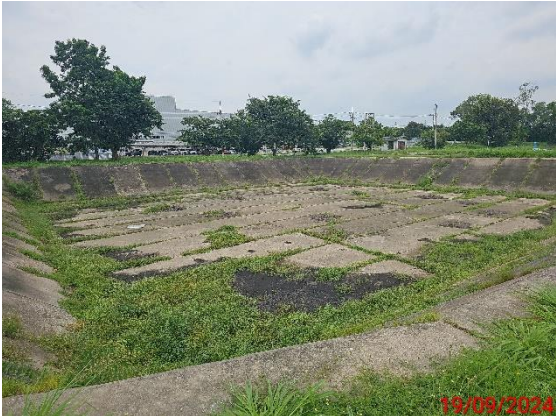
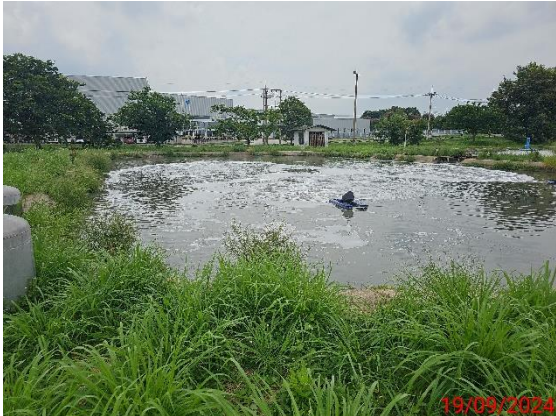
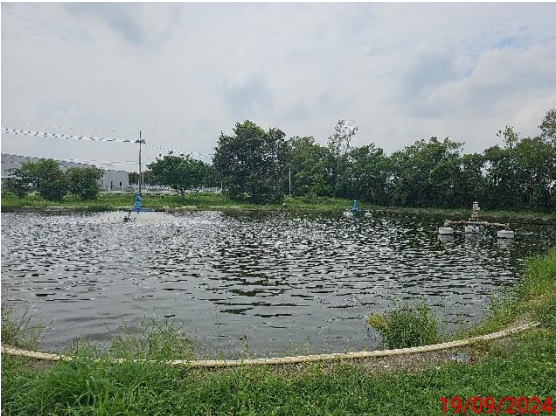
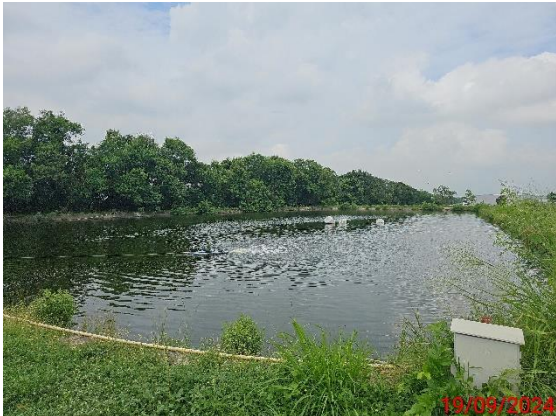
บ่อฉุกเฉิน (Emergency Pond)	บ่อปรับสภาพน้ำเสีย (Equalization Pond)

บ่อเติมอากาศ 1 (Aerated Lagoon 1)	บ่อเติมอากาศ 2 (Aerated Lagoon 2)
รูปที่ 4 ระบบบำบัดน้ำเสียส่วนกลางทางชีวภาพของโครงการ

มาตรการป้องกัน และแก้ไขผลกระทบสิ่งแวดล้อม	สถานที่ ดำเนินการ	ผลการปฏิบัติตามมาตรการฯ	ปัญหา อุปสรรค ที่ไม่สามารถ ปฏิบัติตามมาตรการ และแนวทางแก้ไข	หลักฐานและ เอกสารอ้างอิง
ทรัพยากรสิ่งแวดล้อมทางกายภาพ (ต่อ) 3. คุณภาพน้ำ (ต่อ) - โครงการกำหนดให้มีระบบบำบัดน้ำเสียทางเคมี เพิ่มขึ้นมาในระบบการบำบัดน้ำเสียส่วนกลางของ โครงการเพื่อทำหน้าที่บำบัดน้ำเสียที่ปนเปื้อนสารเคมี และโลหะหนัก	- ระบบบำบัด น้ำเสียส่วนกลาง ของโครงการ	- ปัจจุบันยังไม่มีผลการดำเนินการก่อสร้างระบบบำบัดน้ำเสียทาง เคมี เนื่องจากมีโรงงานที่เปิดดำเนินการภายในเขตประกอบการฯ เพียง 7 โรงงาน และไม่มีโรงงานที่ระบายน้ำเสียปนเปื้อนสารเคมี เข้าสู่ระบบบำบัดน้ำเสียทางเคมีของเขตประกอบการฯ โดยโรงงาน ทุกแห่งจะมีระบบบำบัดน้ำเสียเบื้องต้นให้เป็นไปตามเกณฑ์ มาตรฐานคุณภาพน้ำเสียก่อนเข้าระบบบำบัดน้ำเสียทางชีวภาพ ของเขตประกอบการฯ	- หากในอนาคตมีโรงงานอุตสาหกรรม ที่จะเข้ามาตั้งภายในพื้นที่เพิ่มมากขึ้น และโรงงานมีแหล่งกำเนิดน้ำเสียทาง เคมีที่จะใช้บริการระบบบำบัดน้ำเสีย เคมีส่วนกลางของเขตประกอบการฯ จะดำเนินการก่อสร้างให้แล้วเสร็จก่อน เปิดรับโรงงานประเภทดังกล่าวต่อไป	- รูปที่ 4 ระบบบำบัด น้ำเสียส่วนกลางทาง ชีวภาพของโครงการ

- กำหนดให้มี บ่อฉุกเฉิน (Emergency pond) เพื่อรองรับน้ำเสียกรณีไฟฟ้าดับหรือระบบบำบัดน้ำเสียส่วนกลางไม่สามารถทำงานได้ ทั้งในระบบบำบัดน้ำเสียทางเคมีและทางชีวภาพ โดยมีระยะเวลาเก็บกักได้น้อย 12 ชม.	- ระบบบำบัดน้ำเสีย ส่วนกลางของโครงการ	- โครงการมีบ่อฉุกเฉิน (Emergency Pond) บริเวณระบบบำบัดน้ำเสียส่วนกลางทางชีวภาพ สามารถกักเก็บน้ำได้อย่างน้อย 12 ชม. เพื่อรองรับน้ำเสียกรณีไฟฟ้าดับ หรือระบบบำบัดน้ำเสียขัดข้อง	-	- รูปที่ 4 ระบบบำบัดน้ำเสียส่วนกลางทางชีวภาพของโครงการ

มาตรการป้องกันและแก้ไขผลกระทบสิ่งแวดล้อม	สถานที่ดำเนินการ	ผลการปฏิบัติตามมาตรการฯ	ปัญหา อุปสรรคที่ไม่สามารถปฏิบัติตามมาตรการและแนวทางแก้ไข	หลักฐานและเอกสารอ้างอิง
ทรัพยากรสิ่งแวดล้อมทางกายภาพ (ต่อ) 3. คุณภาพน้ำ (ต่อ) - น้ำเสียที่ได้รับการบำบัดและถูกกักเก็บไว้ใน Storage pond ควรจะนำกลับเอาไปใช้ประโยชน์ เช่น รดต้นไม้ภายในพื้นที่โครงการฯ หรือนำมาฉีดพรมถนนเพื่อไม่ให้ฝุ่นฟุ้งกระจาย	- น้ำที่เก็บกักในบ่อเก็บกักของโครงการ	- โครงการนำน้ำทิ้งที่ผ่านการบำบัดแล้วจากบ่อกักเก็บน้ำ (Storage Pond) กลับมาใช้ประโยชน์ในพื้นที่โครงการ เช่น ล้างพื้นถนน รดน้ำต้นไม้ บริเวณพื้นที่สีเขียว และฉีดพรมน้ำบริเวณที่มีการฟุ้งกระจายของฝุ่นละออง เป็นต้น	-	- รูปที่ 3 การนำน้ำทิ้งที่ผ่านการบำบัดไปใช้ประโยชน์ - รูปที่ 4 ระบบบำบัดน้ำเสีย ส่วนกลางทางชีวภาพของโครงการ

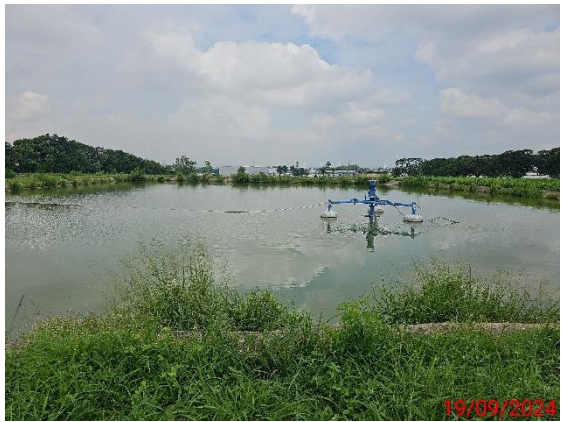
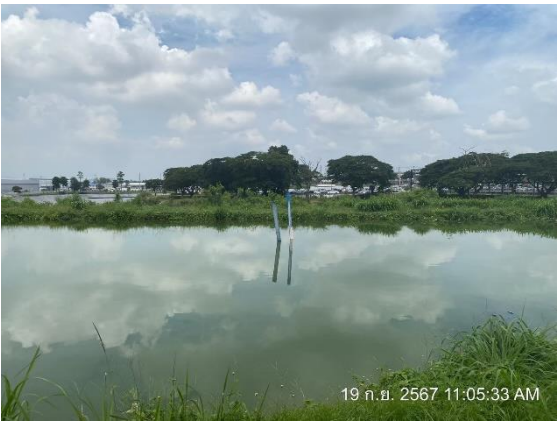
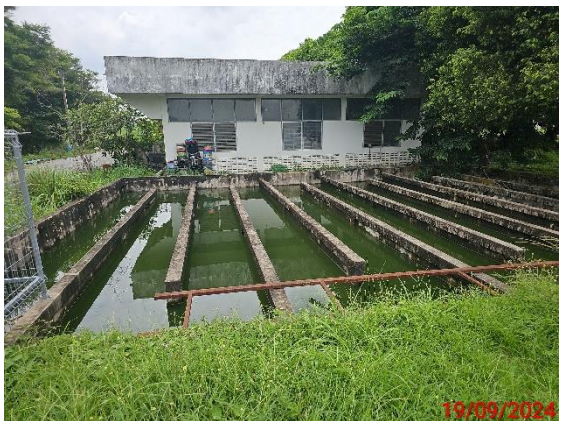
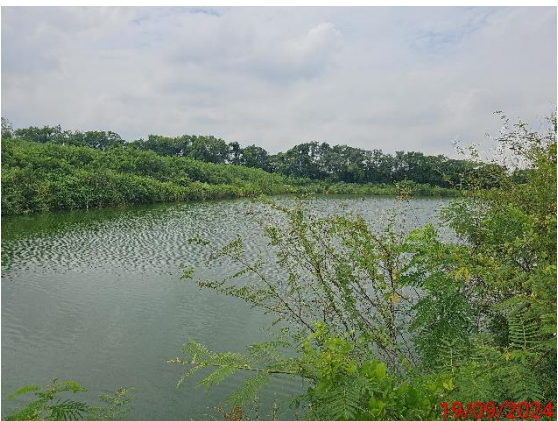
<p>บ่อเติมอากาศ 3 (Aerated Lagoon 3)</p>	<p>บ่อปรับสภาพน้ำทิ้งหรือบ่อผึ่ง (Polishing Pond)</p>

<p>บ่อเติมคลอรีน (Chlorination Tank)</p>	<p>บ่อกักเก็บน้ำ (Storage Pond)</p>
<p>รูปที่ 4 ระบบบำบัดน้ำเสียส่วนกลางทางชีวภาพของโครงการ (ต่อ)</p>

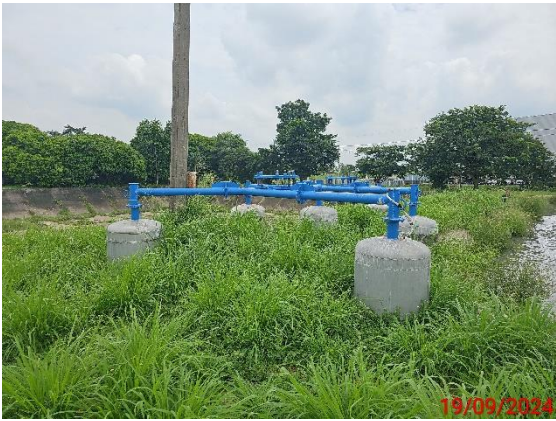
<p>รูปที่ 5 อะไหล่สำรองที่ใช้ในระบบบำบัดน้ำเสีย</p>

- โครงการควรจัดเตรียมอะไหล่หรืออุปกรณ์/ เครื่องมือที่ใช้ในระบบบำบัดน้ำเสียสำรองไว้ ตลอดเวลา เพื่อให้สามารถดำเนินการแก้ไขซ่อมแซม ได้ทันทีเมื่ออุปกรณ์เครื่องมือชำรุดเสียหาย	- ระบบบำบัดน้ำเสีย ส่วนกลางของโครงการ	- โครงการจัดเตรียมอะไหล่หรืออุปกรณ์สำรองที่ชำรุดง่าย เช่น มอเตอร์ เติมน้ำมันสำรองไว้ตลอดเวลา สามารถดำเนินการซ่อมแซมได้ทันที เพื่อป้องกันการเกิดผลกระทบต่อประสิทธิภาพการบำบัดน้ำเสียของ โครงการ	-	- รูปที่ 5 อะไหล่สำรอง ที่ใช้ในระบบบำบัด น้ำเสีย

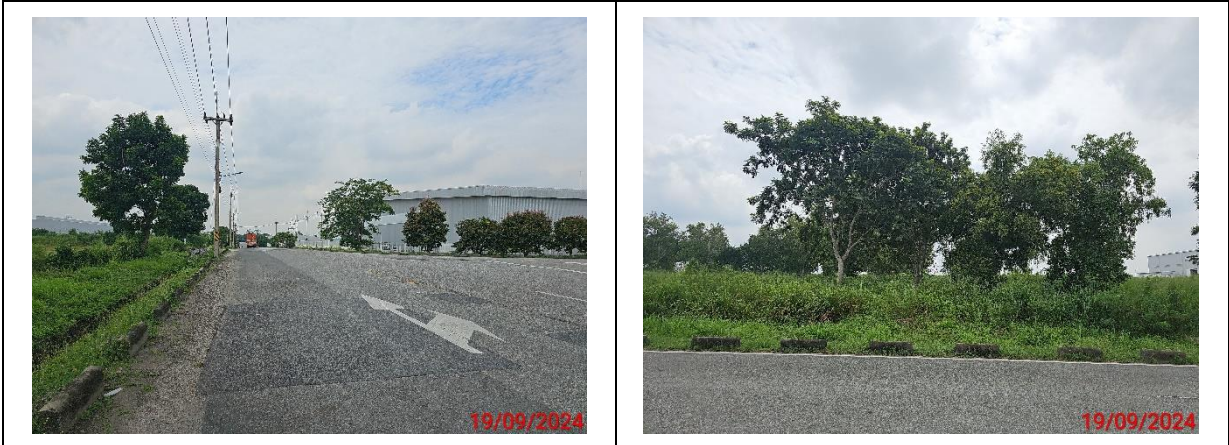
รูปที่ 6 พื้นที่สีเขียวและแนวกันชน (ต่อ)

มาตรการป้องกัน และแก้ไขผลกระทบสิ่งแวดล้อม	สถานที่ดำเนินการ	ผลการปฏิบัติตามมาตรการฯ	ปัญหา อุปสรรค ที่ไม่สามารถปฏิบัติ ตามมาตรการ และแนวทางแก้ไข	หลักฐานและ เอกสารอ้างอิง
ทรัพยากรสิ่งแวดล้อมทางกายภาพ (ต่อ) 5. เสียง (ต่อ) - ให้มีมาตรการเพื่อลดระดับความดังของเสียงจากแหล่งกำเนิด	- โรงงานอุตสาหกรรมที่มีแหล่งกำเนิดเสียงดัง	- โครงการมีการปลูกต้นไม้และมีการเว้นพื้นที่เป็นแนวกันชนรอบพื้นที่โครงการ โดยโรงงานภายในเขตประกอบการฯ มีการก่อสร้างอาคารแบบปิดเพื่อลดผลกระทบด้านเสียงจากกระบวนการผลิตของแต่ละโรงงาน และการปลูกต้นไม้โดยการเว้นระยะห่างของโรงงานต่างๆ จากแนวรั้วของโครงการเข้ามาด้านใน	-	- ภาคผนวก 8ข - รูปที่ 6 พื้นที่สีเขียวและแนวกันชน

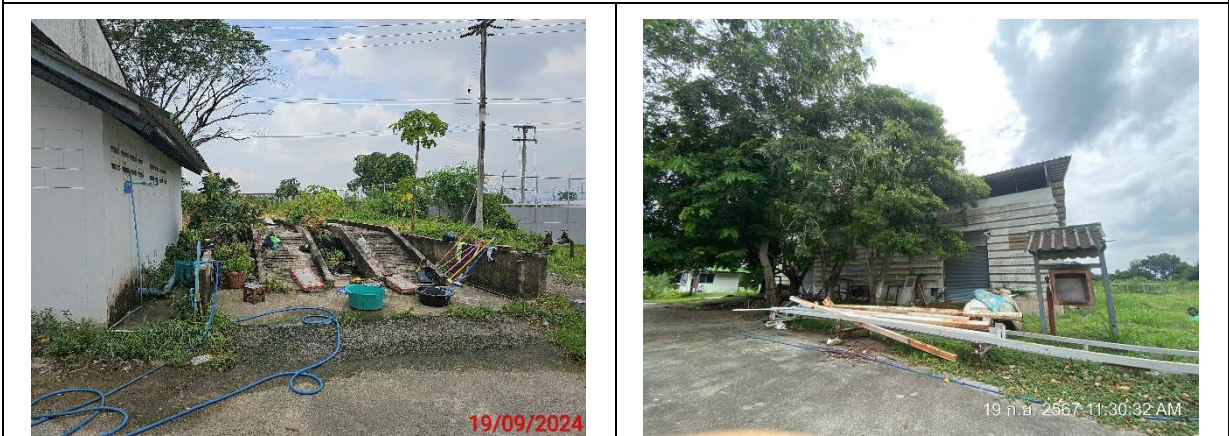
รูปที่ 7 พื้นที่ล้างรถเก็บขยะ

มาตรการป้องกัน และแก้ไขผลกระทบสิ่งแวดล้อม	สถานที่ดำเนินการ	ผลการปฏิบัติตามมาตรการฯ	ปัญหา อุปสรรค ที่ไม่สามารถปฏิบัติ ตามมาตรการ และแนวทางแก้ไข	หลักฐานและเอกสารอ้างอิง
ทรัพยากรสิ่งแวดล้อมทางกายภาพ (ต่อ) 6. กากของเสีย (ต่อ) - เสริมเส้นการกักเก็บขยะแต่ละวัน ให้ล้างรถที่ใช้ในการเก็บขน น้ำเสียจากการล้างรถ ระบายลงสู่ท่อรวบรวมน้ำเสียส่วนกลางของ โครงการ	- พื้นที่ล้างรถเก็บขยะ	- โครงการจัดเตรียมพื้นที่ล้างรถเก็บขนขยะตามที่มาตรการกำหนด เพื่อรองรับกรณีที่โครงการทำการจัดการขยะเองภายในเขต ประกอบการฯ (ปัจจุบันไม่ได้เปิดดำเนินการ) ซึ่งแต่ละโรงงานภายใน พื้นที่โครงการดำเนินการรวบรวมขยะทั่วไปและประสานงานให้บริษัท รับกำจัดที่ได้รับอนุญาตจาก อบต. ปลวกแดง เข้ามาเก็บขนขยะ สัปดาห์ละ 1 ครั้ง จึงไม่มีการล้างรถเก็บขนขยะภายในโครงการ	-	- รูปที่ 7 พื้นที่ล้างรถเก็บขยะ

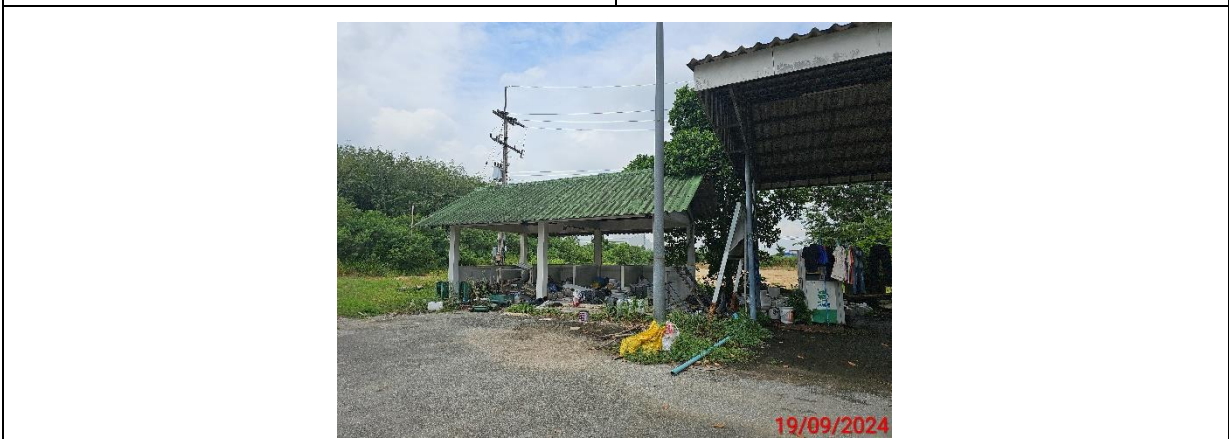
รูปที่ 9 อาคารทำลายฤทธิ์ของเสียอันตราย

- กากของเสียที่เป็นอันตรายของแต่ละโรงงานที่เก็บ และรวบรวมไว้บริเวณโรงงานชั่วคราวนั้น ต้องมีการบันทึกรายละเอียดของวันเดือน ปีที่บรรจุ ชนิด และปริมาณการบรรจุ พร้อมทั้งรายงานข้อมูลดังกล่าวให้โครงการเพื่อส่งไปเก็บรักษายังโรงเก็บพักกากของเสียอันตรายชั่วคราวของโครงการ	- กากของเสียอันตรายที่เก็บรวบรวมไว้ในโรงงานอุตสาหกรรมแต่ละแห่ง	- โครงการกำกับดูแลให้โรงงานภายในโครงการ ในการจัดการกากของเสียอันตรายให้ปฏิบัติตามประกาศกระทรวงอุตสาหกรรม เรื่องการกำจัดสิ่งปฏิกูลหรือวัสดุที่ไม่ใช้แล้ว พ.ศ. 2566 โดยโรงงานต้องรวบรวมข้อมูลปริมาณขยะและกากของเสียจากโรงงาน เอกสารใบกำกับการขนส่งของเสียอันตราย (Manifest) และจัดบันทึกรายละเอียดให้โครงการ ทั้งนี้ทางโครงการมีการจัดเตรียมอาคารเก็บของเสียอันตรายและอาคารทำลายฤทธิ์ของเสียอันตรายไว้บริเวณอาคารเตาเผาขยะ (ปัจจุบันไม่ได้เปิดใช้งาน)	-	- ภาคผนวก 9ข - ภาคผนวก 14ข - รูปที่ 8 อาคารเก็บของเสียอันตราย - รูปที่ 9 อาคารทำลายฤทธิ์ของเสียอันตราย

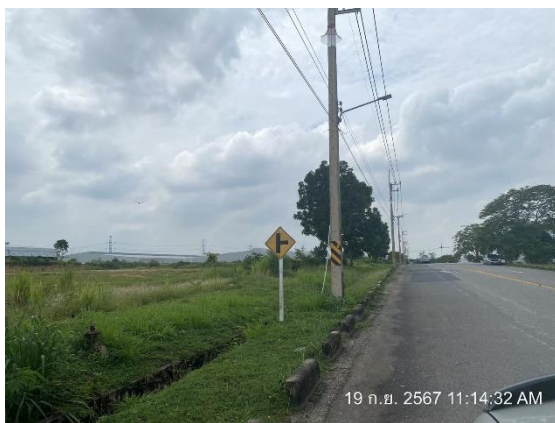
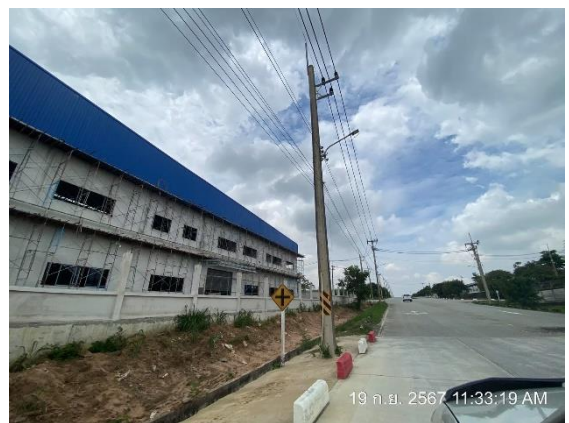
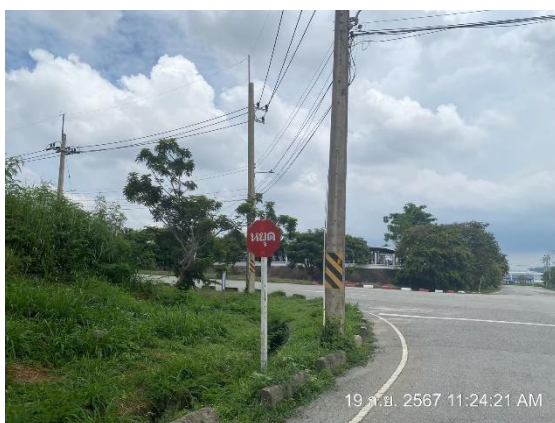
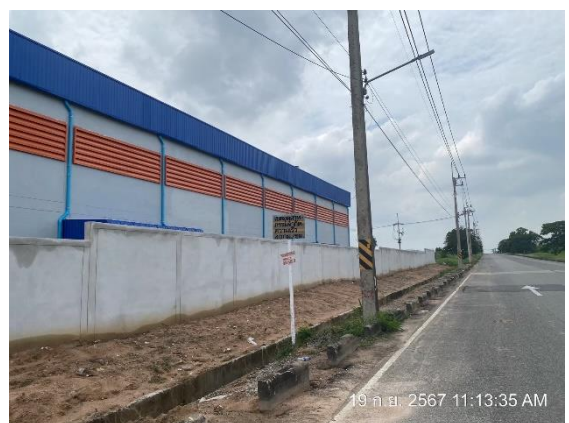
รูปที่ 11 ป้ายเตือนสัญญาณจราจรภายในพื้นที่โครงการ

มาตรการป้องกัน และแก้ไขผลกระทบสิ่งแวดล้อม	สถานที่ดำเนินการ	ผลการปฏิบัติตามมาตรการฯ	ปัญหา อุปสรรค ที่ไม่สามารถปฏิบัติ ตามมาตรการ และแนวทางแก้ไข	หลักฐานและ เอกสารอ้างอิง
ทรัพยากรสิ่งแวดล้อมทางชีวภาพ 1. นิเวศวิทยาทางน้ำ - ควบคุมคุณภาพน้ำทิ้งของโรงงานและจากระบบบำบัดส่วนกลางให้ได้คุณภาพตามมาตรฐานของกรมโรงงานฯ	- ระบบบำบัดน้ำเสียส่วนกลางของโครงการ	- โครงการเคร่งครัดโรงงานภายในพื้นที่โครงการควบคุมคุณภาพน้ำทิ้งให้มีค่าเป็นไปตามเกณฑ์มาตรฐานกำหนด และรายงานผลการตรวจวัดคุณภาพน้ำทิ้งของโรงงานให้กับเขตประกอบการฯ ทราบทุกเดือน และทางโครงการควบคุมคุณภาพน้ำทิ้งจากระบบบำบัดน้ำเสียส่วนกลางให้เป็นไปตามเกณฑ์มาตรฐานกำหนด โดยทำการตรวจวัดคุณภาพน้ำทิ้งจากระบบบำบัดน้ำเสียส่วนกลาง ในระหว่างเดือนกรกฎาคม-ธันวาคม 2567 พบว่า มีค่าอยู่ในเกณฑ์มาตรฐานตามหน่วยงานราชการกำหนดทุกดัชนีที่ทำการตรวจวัด	-	- ภาคผนวก 3ข
คุณค่าการใช้ประโยชน์ของมนุษย์ 1. การคมนาคม - จัดระบบและแผนการจราจรในพื้นที่โครงการและเส้นทางเข้า-ออกโครงการให้มีการกระจายตัวอย่างสม่ำเสมอ	- ถนนสายประธานและรองประธาน	- โครงการจัดระบบจราจรในพื้นที่โครงการ โดยมีถนน 4 ช่องจราจร มีเกาะกลางถนน และติดป้ายสัญลักษณ์จราจรภายในพื้นที่โครงการ และจัดให้มีเจ้าหน้าที่ดูแลบริเวณทางเข้า-ออก รวมทั้งมีการดูแลบำรุงรักษาสภาพถนนเพื่อให้สามารถใช้งานได้ตัวอย่างสม่ำเสมอ	-	- รูปที่ 10 ถนนภายในพื้นที่โครงการ - รูปที่ 11 ป้ายเตือนสัญลักษณ์จราจรภายในพื้นที่โครงการ

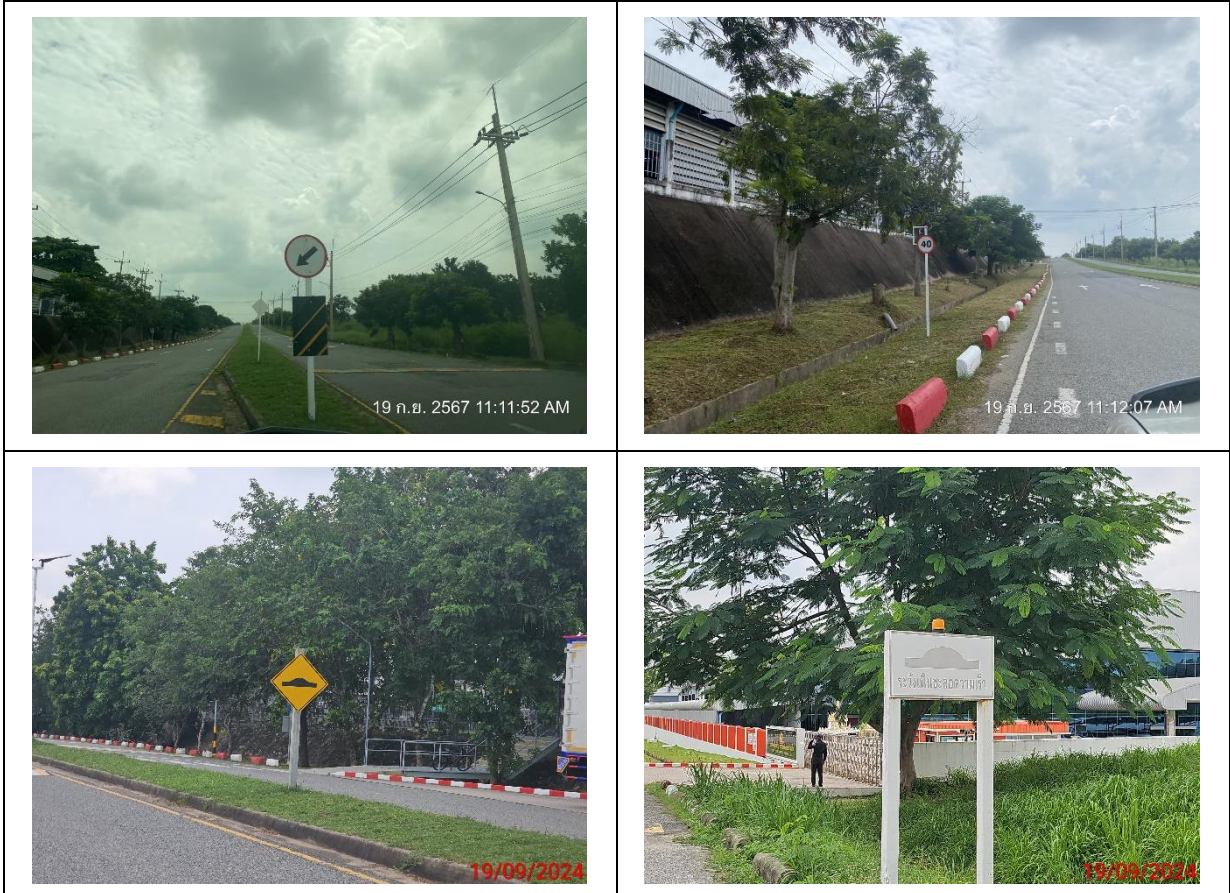
รูปที่ 11 ป้ายเตือนสัญญาณจราจรภายในพื้นที่โครงการ (ต่อ)
