บทที่ 2

การปฏิบัติตามมาตรการป้องกัน และแก้ไขผลกระทบสิ่งแวดล้อม

ตารางที่ 2.2-1 ผลการปฏิบัติตามมาตรการป้องกันและแก้ไขผลกระทบสิ่งแวดล้อม (ระยะดำเนินการ) โครงการผลิตกระแสไฟฟ้าและไอน้ำ (ส่วนขยายครั้งที่ 1)
บริษัท ไทย อคริลิค ไฟเบอร์ จำกัด ระหว่างเดือนกรกฎาคม-ธันวาคม 2567

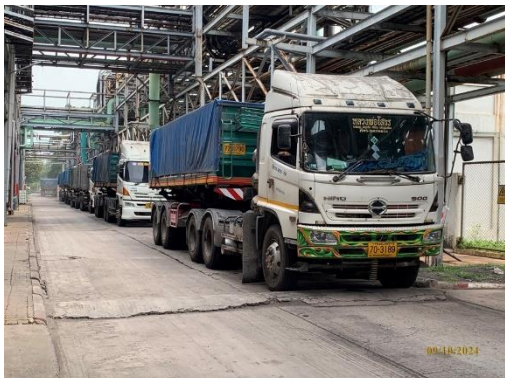
รูปที่ 1 รถบรรทุกปิดคลุมผ้าใบ

2. คุณภาพอากาศ (ต่อ) 2.2 การขนส่ง จัดเก็บ และลำเลียงเชื้อเพลิง (ไม้สับ และไม้พิน) 1) ปิดคลุมรถบรรทุกไม้สับด้วยผ้าใบให้มิดชิด เพื่อป้องกันการ ฟุ้งกระจายของฝุ่นละออง	- รถที่ใช้ในการขนส่ง เชื้อเพลิง	- โครงการกำกับให้รถบรรทุกไม้สับที่เข้ามาในพื้นที่โครงการ ต้องปิดคลุมกระบะด้วยผ้าใบให้มิดชิด เพื่อป้องกันการฟุ้ง กระจายของฝุ่นละออง	-	-

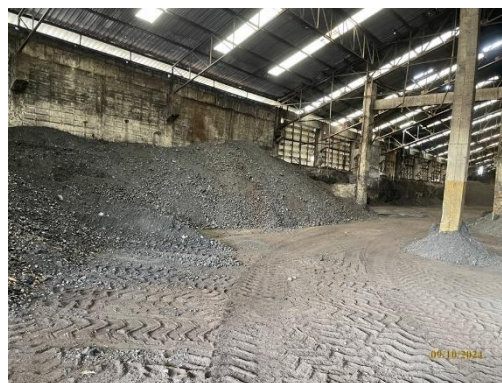
7) ติดตั้งผนังกำแพงคอนกรีตความสูง 6 เมตร รอบรั้วของโรงเก็บเชื้อเพลิงด้านติดกับพื้นที่ข้างเคียง เพื่อลดการแพร่กระจายของฝุ่นละออง	- ภายในพื้นที่โครงการ	- โครงการติดตั้งผนังกำแพงคอนกรีตความสูง 6 เมตร บริเวณรั้วของโรงเก็บเชื้อเพลิงด้านติดกับพื้นที่ข้างเคียง เพื่อลดการกระจายของฝุ่นละอองไปยังพื้นที่ใกล้เคียงโครงการ	-	- รูปที่ 2 กำแพงคอนกรีต

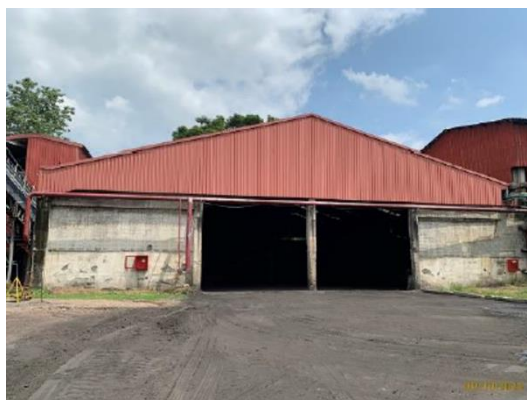
รูปที่ 4 อาคารเก็บถ่านหิน

9) พื้นที่จัดเก็บเชื้อเพลิงของโครงการ มีลักษณะเป็นอาคารปิด มีหลังคาคลุมและผนังปิดข้างโดยรอบ ไม่มีการกองเก็บ ภายนอก	- อาคารเก็บกอง เชื้อเพลิง	- โครงการจัดเก็บเชื้อเพลิงเป็นอาคารปิด มีหลังคาปิดคลุม และ ผนังปิดข้างโดยรอบ	-	- รูปที่ 4 อาคาร เก็บถ่านหิน

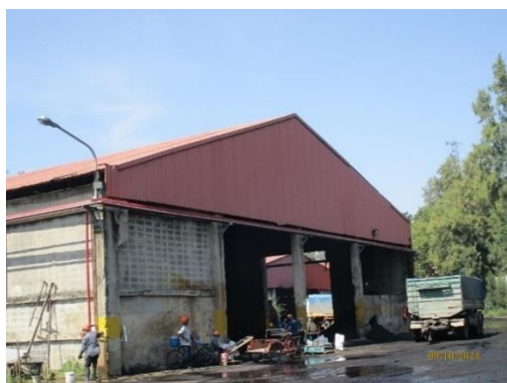
รูปที่ 6 พนักงานทำความสะอาด
บริเวณอาคารเก็บถ่านหิน

12) จัดให้มีพนักงานคอยทำความสะอาดพื้นที่ในการเก็บกอง และรอบแนวสายพานลำเลียงเป็นประจำ เพื่อลดการสะสม ของฝุ่นละอองที่อาจทำให้เกิดการฟุ้งกระจายเพิ่มขึ้นได้	- สายพานลำเลียง เชื้อเพลิง	- โครงการจัดให้มีพนักงานคอยทำความสะอาดพื้นที่ในการเก็บ กองและรอบแนวสายพานลำเลียงเป็นประจำทุกวัน	-	- รูปที่ 6 พนักงาน ทำความสะอาด บริเวณอาคาร เก็บถ่านหิน

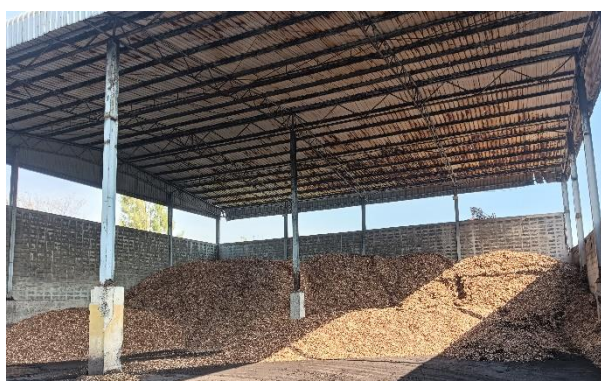
5) เก็บกองไม้สับชิดขอบผนังภายในอาคารเก็บไม้สับโดยสูงไม่เกิน 3 เมตร เพื่อป้องกันการฟุ้งกระจาย	- อาคารเก็บกองเชื้อเพลิง	- โครงการจัดเตรียมอาคารเก็บไม้สับ ซึ่งมีหลังคาปิดคลุม	-	- รูปที่ 8 อาคารสำหรับเก็บไม้สับ

6) พื้นที่จัดเก็บเชื้อเพลิงชีวมวล (ไม้สับ และไม้พิน) ของโครงการมีลักษณะเป็นอาคารปิด มีหลังคาคลุมและผนังปิดข้างโดยรอบ ไม่มีการกองเก็บภายนอก	- อาคารเก็บกองเชื้อเพลิง	- โครงการจัดเตรียมอาคารเก็บไม้สับ ซึ่งมีหลังคาปิดคลุม	-	- รูปที่ 8 อาคารสำหรับเก็บไม้สับ

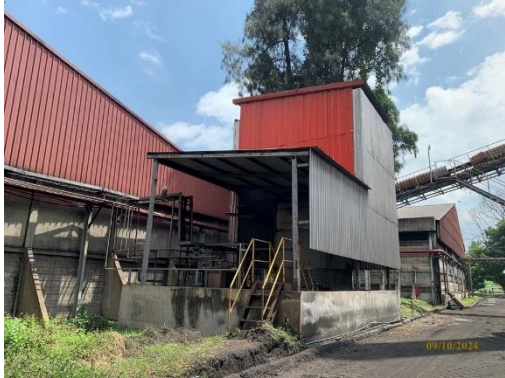
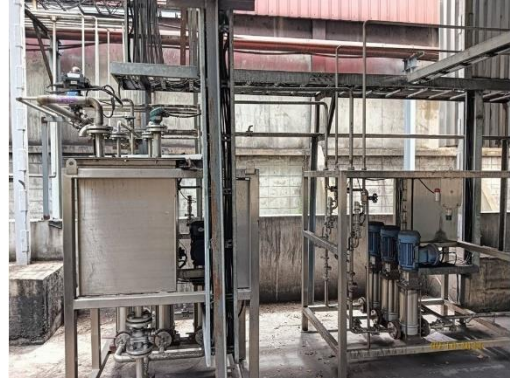
รูปที่ 9 การติดตั้งระบบฉีดพ่นสารละลายแอมโมเนียมไฮดรอกไซด์

3) จัดให้มีระบบฉีดพ่นสารละลายแอมโมเนียมไฮดรอกไซด์ 27% แบบ Selective Non Catalytic Reduction (SNCR) เพื่อควบคุมการระบายก๊าซออกไซด์ของไนโตรเจน	- หน่วยผลิตไอน้ำ	- ในช่วงเดือนกรกฎาคม-ธันวาคม 2567 โครงการดำเนินการ ติดตั้งระบบฉีดพ่นสารละลายแอมโมเนียมไฮดรอกไซด์ 27% แบบ Selective Non Catalytic Reduction (SNCR) เพื่อ ควบคุมการระบายก๊าซออกไซด์ของไนโตรเจนตามมาตรการ กำหนด	-	- รูปที่ 9 การ ติดตั้งระบบฉีด พ่นสารละลาย แอมโมเนียม ไฮดรอกไซด์

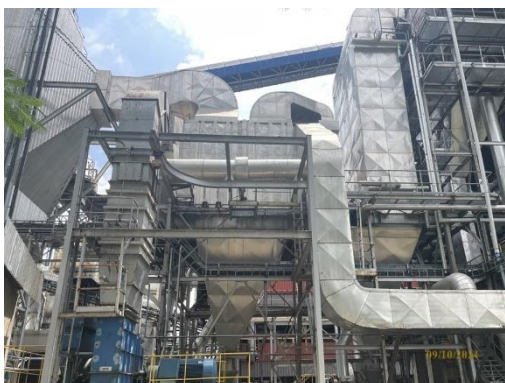
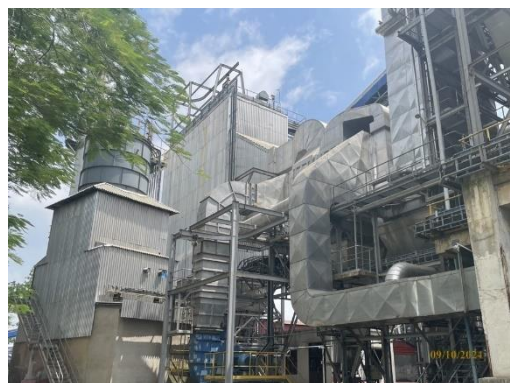
2. คุณภาพอากาศ (ต่อ) 2.3 การควบคุมมลพิษที่เกิดขึ้นจากกระบวนการผลิต (ต่อ) 4) จัดให้มีระบบ Bag Filter (BF) ตามจุดต่างๆ ที่ลักษณะ กิจกรรมจะก่อให้เกิดฝุ่นละออง ได้แก่ เครื่องบดย่อยถ่านหิน ระบบสายพานลำเลียงเชื้อเพลิง และระบบถังพักเชื้อเพลิง ก่อนป้อนเข้าสู่หม้อไอน้ำ	- หน่วยผลิตไอน้ำ	- โครงการจัดให้มีระบบ Bag Filter ตามจุดต่างๆ ที่มีกิจกรรมที่ ก่อให้เกิดฝุ่นละออง เช่น ระบบสายพานลำเลียงเชื้อเพลิง และ เครื่องบดย่อยถ่านหิน	-	- รูปที่ 10 ระบบ Bag Filter

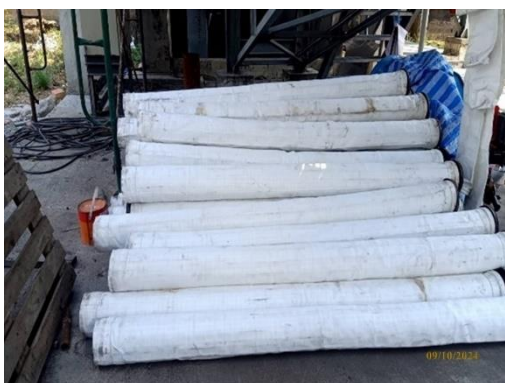
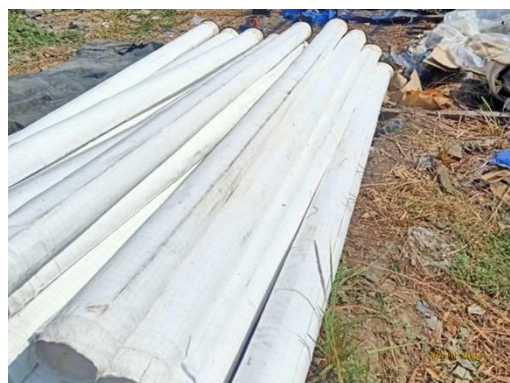
5) จัดให้มีถุงกรองสำรอง Bag Filter (BF) ไม่น้อยกว่าร้อยละ 50 ของจำนวนถุงกรองที่ต้องใช้ในชุดอุปกรณ์กรองฝุ่น	- ถุงกรอง Bag Filter (BF)	- โครงการสำรองถุงกรอง Bag Filter ที่ต้องใช้ในชุดอุปกรณ์ กรองฝุ่น ไว้เพียงพอ ซึ่งไม่น้อยกว่าร้อยละ 50 ของ จำนวนถุงกรองที่ใช้ในอุปกรณ์	-	- รูปที่ 11 Bag Filter สำรอง

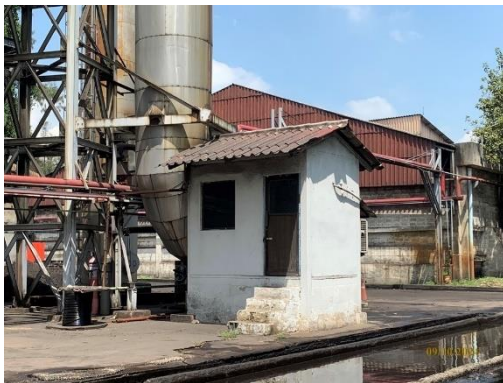
12) มีการติดตั้งระบบตรวจวัดคุณภาพอากาศที่ระบายออกจากปล่องแบบต่อเนื่อง (Continuous Emission Monitoring System: CEMs) โดยมีการตรวจวัดและรายงานค่าที่ได้ไปยังห้องควบคุมของโครงการ และเสนอผลการดำเนินงานต่อ สผ.และสำนักงานคณะกรรมการกำกับกิจการพลังงาน ทรบทุก 6 เดือน	- ปล่องระบายมลสารของหน่วยผลิตไอน้ำ	- โครงการดำเนินการติดตั้งระบบตรวจวัดคุณภาพอากาศที่ระบายออกจากปล่องแบบต่อเนื่อง (Continuous Emission Monitoring System: CEMs) โดยมีการตรวจวัดและรายงานค่าที่ได้ไปยังห้องควบคุมของโครงการและเชื่อมต่อข้อมูลไปยังกรมโรงงานอุตสาหกรรม พร้อมทั้งเสนอผลการดำเนินงานต่อ สผ. และสำนักงานคณะกรรมการกำกับกิจการพลังงาน	-	- รูปที่ 13 CEMs House - ภาคผนวก 8ค

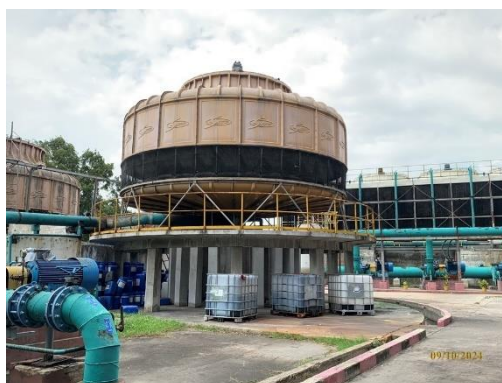
รูปที่ 27 Cooling Tower

7) ให้บริษัท ไทย อคริลิก ไฟเบอร์ จำกัด มีการบำรุงรักษา ดูแลการทำงานของระบบหล่อเย็นให้อยู่ในสภาพที่ใช้งาน ได้ดีเป็นประจำ และมีความปลอดภัยต่อผู้ปฏิบัติงานและ ประชาชนบริเวณใกล้เคียง	- ชุมชนโดยรอบโครงการ	- โครงการมีแผนการตรวจสอบและซ่อมบำรุงรักษาดูแลการทำงาน ของระบบหล่อเย็นให้อยู่ในสภาพที่ใช้งานได้ดี	-	- ภาคผนวก 3ค
