## การปฏิบัติตามมาตรการป้องกันและแก้ไขผลกระทบสิ่งแวดล้อม

### 2.1 การติดตามตรวจสอบผลการปฏิบัติตามมาตรการป้องกันและแก้ไขผลกระทบสิ่งแวดล้อม

**ตารางที่ 2.2-1** การปฏิบัติตามมาตรการป้องกันและแก้ไขผลกระทบสิ่งแวดล้อม (ระยะดำเนินการ) โครงการโรงงานผลิตน้ำตาลทราย  
ของ บริษัท ไทยอุตสาหกรรมน้ำตาล จำกัด ระหว่างเดือนกรกฎาคม-ธันวาคม 2567

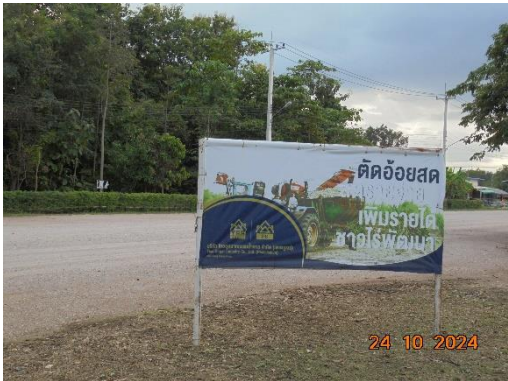
| รูปที่ 2 ป้ายรณรงค์การลดการเผาอ้อย | |

| มาตรการป้องกันและแก้ไขผลกระทบสิ่งแวดล้อม | สถานที่ดำเนินการ | ผลการปฏิบัติตามมาตรการฯ | ปัญหา อุปสรรค<br>ที่ไม่สามารถ<br>ปฏิบัติตามมาตรการ<br>และแนวทางแก้ไข | หลักฐานและ<br>เอกสารอ้างอิง |
|---|---|---|---|---|
| <b>2. คุณภาพอากาศ (ต่อ)</b><br><b>2.1 การรณรงค์ลดการเผาอ้อย (ต่อ)</b><br>- การประสานงานกับหน่วยงานราชการ เช่น ตำรวจ ให้ติดประกาศเรื่องการวางเพลิงเผาอ้อย และแจ้งให้ชาวไร่ทราบว่าตำรวจสามารถดำเนินการจับกุมได้ตามกฎหมาย พร้อมกับติดป้ายรณรงค์ให้เห็นถึงประโยชน์ของการลดการเผาอ้อย | - พื้นที่ส่งเสริมการ<br>ปลูก อ้อย ของ<br>โครงการ | - โครงการจัดตั้งคณะตรวจสอบในกรณีอ้อยไฟไหม้ โดยประสานงานกับหน่วยงานที่เกี่ยวข้อง ได้แก่ สมาคมไร้อ้อยบึงสามพัน ตำรวจ ทหาร และองค์การบริหารส่วนตำบล และดำเนินการติดป้ายรณรงค์การลดการเผาอ้อย โดยในช่วงเดือนกรกฎาคม-ธันวาคม 2567 ยังไม่พบเหตุวางเพลิงเผาอ้อยที่แจ้งผ่านคณะตรวจสอบฯ | - | - ภาคผนวก 5ข<br>- ภาคผนวก 6ข<br>- รูปที่ 2 ป้ายรณรงค์การลดการเผาอ้อย |

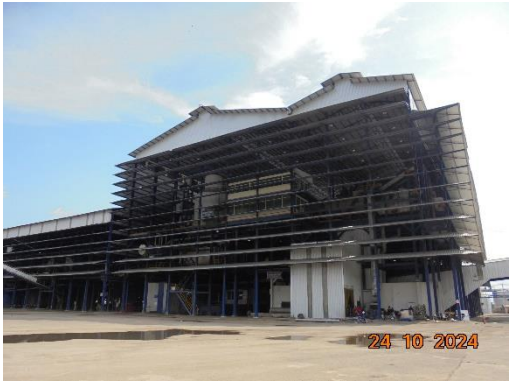
| มาตรการด้านเสียง | |
|---|---|
| <p>รูปที่ 4 อาคารผลิต</p> | <p>รูปที่ 5 อุปกรณ์ลดเสียง (Silencer)</p> |

| มาตรการป้องกันและแก้ไขผลกระทบสิ่งแวดล้อม | สถานที่ดำเนินการ | ผลการปฏิบัติตามมาตรการฯ | ปัญหา อุปสรรค<br>ที่ไม่สามารถ<br>ปฏิบัติตามมาตรการ<br>และแนวทางแก้ไข | หลักฐานและ<br>เอกสารอ้างอิง |
|---|---|---|---|---|
| <b>3. เสียง</b><br>- กำหนดให้เครื่องจักรและอุปกรณ์ที่เป็นแหล่งกำเนิดเสียงหลักอยู่ภายในอาคาร หรือมีวัสดุที่ลดความดังจากเสียง | - พื้นที่การผลิต | - โครงการทำการติดตั้งเครื่องจักรและอุปกรณ์ที่เป็นแหล่งกำเนิดเสียงหลักไว้ภายในอาคาร เพื่อช่วยลดความดังเสียงที่อาจส่งผลกระทบต่อชุมชนใกล้เคียง | - | - รูปที่ 4 อาคารผลิต |

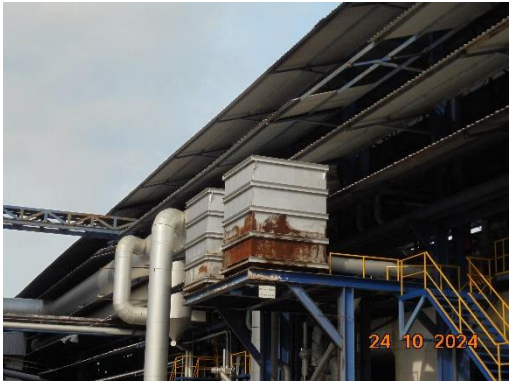
| มาตรการป้องกันและแก้ไขผลกระทบสิ่งแวดล้อม | สถานที่ดำเนินการ | ผลการปฏิบัติตามมาตรการฯ | ปัญหา อุปสรรค<br>ที่ไม่สามารถ<br>ปฏิบัติตามมาตรการ<br>และแนวทางแก้ไข | หลักฐานและ<br>เอกสารอ้างอิง |
|---|---|---|---|---|
| - พิจารณาเลือกใช้วิธีการควบคุมเสียงที่แหล่งกำเนิด เพื่อลดโอกาสของการเกิดเสียงดัง | - พื้นที่การผลิต | - โครงการจัดให้มีอุปกรณ์ลดเสียง (Silencer) บริเวณที่เป็นแหล่งกำเนิดเสียงดัง เช่น อาคาร ลูกทีบ เพื่อลดการเกิดเสียงดัง | - | - รูปที่ 5 อุปกรณ์ลดเสียง (Silencer) |

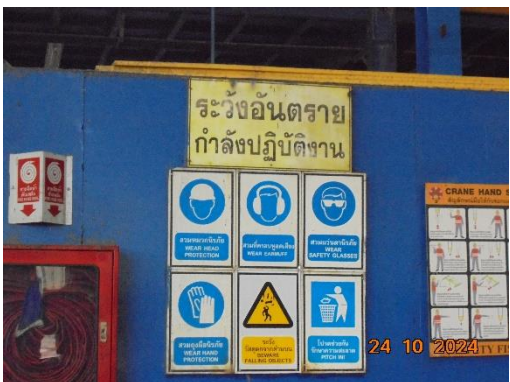
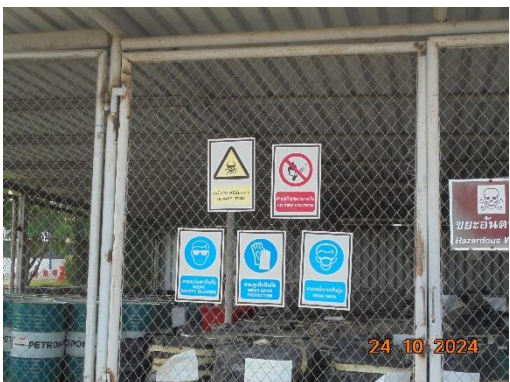
| มาตรการด้านเสียง | |
|---|---|
| <p>รูปที่ 6 การติดตั้งป้ายเตือนการสวมใส่อุปกรณ์ป้องกันอันตรายส่วนบุคคล (PPE)</p> | |

| มาตรการป้องกันและแก้ไขผลกระทบสิ่งแวดล้อม | สถานที่ดำเนินการ | ผลการปฏิบัติตามมาตรการฯ | ปัญหา อุปสรรค<br>ที่ไม่สามารถ<br>ปฏิบัติตามมาตรการ<br>และแนวทางแก้ไข | หลักฐานและ<br>เอกสารอ้างอิง |
|---|---|---|---|---|
| - จัดทำป้ายหรือสัญลักษณ์เตือนก่อนเข้าบริเวณที่มีระดับเสียงดังเกิน 85 เดซิเบลเอ | - พื้นที่การผลิต | - โครงการติดตั้งป้ายและสัญลักษณ์เตือนการสวมใส่อุปกรณ์ป้องกันเสียงบริเวณที่มีระดับเสียงดังเกิน 85 เดซิเบลเอ และเคร่งครัดให้พนักงานปฏิบัติตามเพื่อลดการสัมผัสเสียงดัง | - | - รูปที่ 6 การติดตั้งป้ายเตือนการสวมใส่อุปกรณ์ป้องกันอันตรายส่วนบุคคล (PPE) |

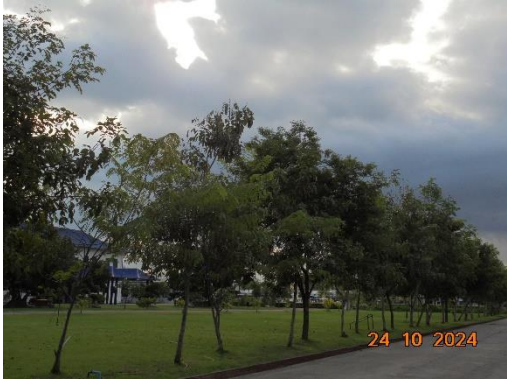
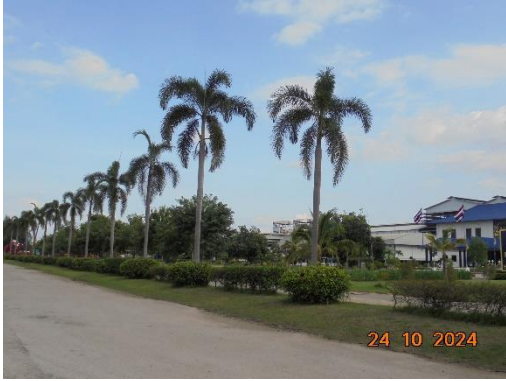
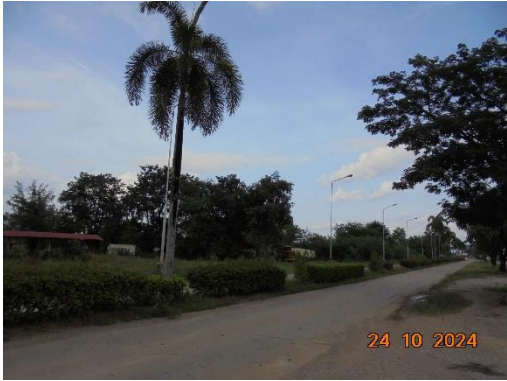
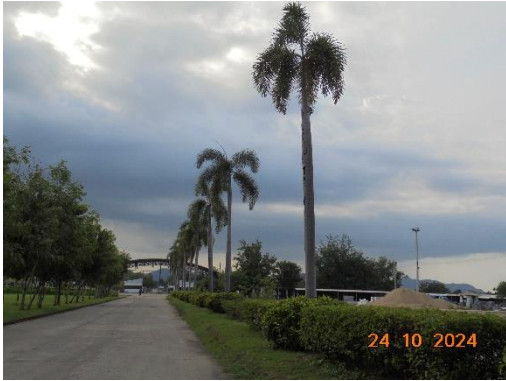
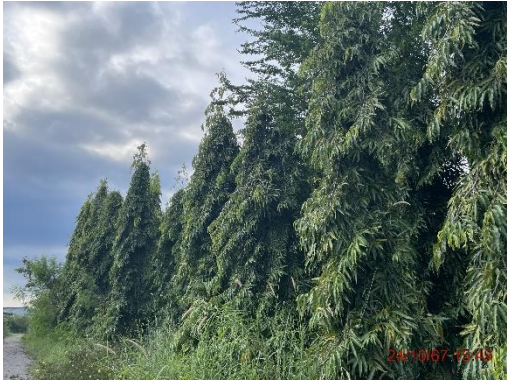
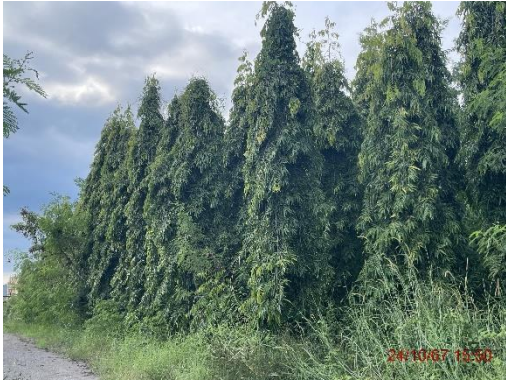
| มาตรการด้านเสียง (ต่อ) | |
|---|---|
| รูปที่ 7 พื้นที่สีเขียวของโครงการ | |

| มาตรการป้องกันและแก้ไขผลกระทบสิ่งแวดล้อม | สถานที่ดำเนินการ | ผลการปฏิบัติตามมาตรการฯ | ปัญหา อุปสรรค<br>ที่ไม่สามารถ<br>ปฏิบัติตามมาตรการ<br>และแนวทางแก้ไข | หลักฐานและ<br>เอกสารอ้างอิง |
|---|---|---|---|---|
| - ปลุกต้นไม้ยืนต้นรอบพื้นที่โครงการเพื่อเป็นแนวป้องกันในการลดผลกระทบต่อระดับเสียงต่อภายนอก | - พื้นที่โครงการ | - โครงการดำเนินการปลุกต้นไม้ยืนต้นรอบพื้นที่โครงการ ได้แก่ ต้นโอ๊กอินเดีย และต้นสนประติพัทธ์ เพื่อเป็นแนวป้องกันในการลดผลกระทบจากระดับเสียงต่อภายนอก | - | - รูปที่ 7 พื้นที่สีเขียวของโครงการ |

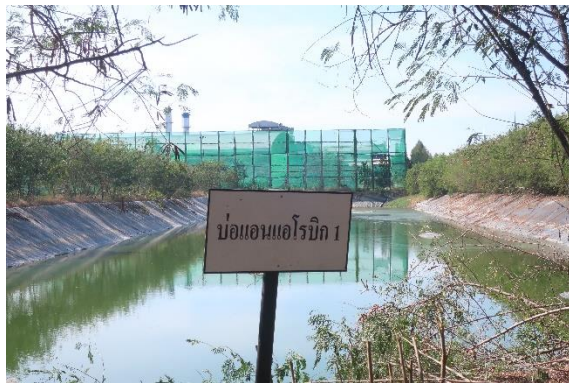
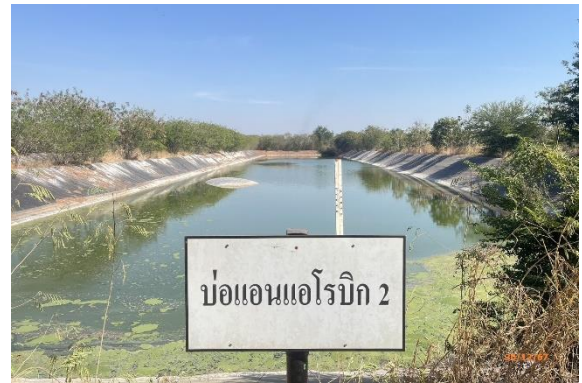
รูปที่ 8 ระบบบำบัดน้ำเสีย

| มาตรการป้องกันและแก้ไขผลกระทบสิ่งแวดล้อม | สถานที่ดำเนินการ | ผลการปฏิบัติตามมาตรการฯ | ปัญหา อุปสรรค<br>ที่ไม่สามารถ<br>ปฏิบัติตามมาตรการ<br>และแนวทางแก้ไข | หลักฐานและ<br>เอกสารอ้างอิง |
|---|---|---|---|---|
| <b>4. คุณภาพน้ำ</b><br><b>4.1 การรวบรวมน้ำเสีย</b><br>- รวบรวมน้ำเสีย/น้ำทิ้งจากการผลิตและหน่วยระบบ<br>สาธารณูปโภคที่เกี่ยวข้องลงสู่บ่อบำบัดน้ำเสีย (ที่สามารถ<br>รองรับน้ำเสียได้ไม่น้อยกว่า 800 ลูกบาศก์เมตร/วัน) | - พื้นที่โครงการ | - โครงการรวบรวมน้ำเสียจากการผลิตและหน่วย<br>ระบบสาธารณูปโภคภายในโครงการลงสู่บ่อบำบัด<br>น้ำเสีย (ที่สามารถรองรับน้ำเสียได้ 800 ลูกบาศก์<br>เมตร/วัน) | - | - รูปที่ 8 ระบบบำบัด<br>น้ำเสีย |
| - รวบรวมน้ำเสียจากการล้างพื้นและอุปกรณ์เครื่องจักร<br>ทั้งในช่วงฤดูหีบอ้อยและช่วงละลายน้ำตาล ระบายลง<br>บ่อบำบัดน้ำเสียของโครงการ | - พื้นที่โครงการ | - โครงการรวบรวมน้ำเสียจากการล้างพื้นและ<br>อุปกรณ์เครื่องจักร ทั้งในช่วงฤดูหีบอ้อยและช่วง<br>ละลายน้ำตาล ระบายลงบ่อบำบัดน้ำเสียของโครงการ | - | - รูปที่ 8 ระบบบำบัด<br>น้ำเสีย |
| - รวบรวมน้ำล้างสารกรองของระบบผลิตน้ำใส ทั้งในช่วง<br>ฤดูหีบอ้อยและช่วงละลายน้ำตาล ระบายลงบ่อบำบัดน้ำเสีย<br>ของโครงการ | - พื้นที่โครงการ | - โครงการรวบรวมน้ำล้างสารกรองของระบบผลิต<br>น้ำใส ทั้งในช่วงฤดูหีบอ้อยและช่วงละลายน้ำตาล<br>ระบายลงบ่อบำบัดน้ำเสียของโครงการ | - | - รูปที่ 8 ระบบบำบัด<br>น้ำเสีย |

| มาตรการป้องกันและแก้ไขผลกระทบสิ่งแวดล้อม | สถานที่ดำเนินการ | ผลการปฏิบัติตามมาตรการฯ | ปัญหา อุปสรรค<br>ที่ไม่สามารถ<br>ปฏิบัติตามมาตรการ<br>และแนวทางแก้ไข | หลักฐานและ<br>เอกสารอ้างอิง |
|---|---|---|---|---|
| - ออกแบบระบบบำบัดน้ำเสียให้มีระบบ lining โดย<br>ปูวัสดุกันซึมสังเคราะห์ที่ได้พื้นระบบบำบัดด้วยแผ่น<br>วัสดุสังเคราะห์ High density polyethylene : HDPE<br>เพื่อป้องกันไม่ให้น้ำเสียในระบบบำบัดปนเปื้อนกับน้ำใต้ดิน<br>และป้องกันการซึมของน้ำจากภายนอกเข้าสู่ระบบบำบัด<br>น้ำเสีย | - ระบบบำบัดน้ำเสีย | - โครงการดำเนินการปูพื้นใต้ระบบบำบัดด้วย<br>แผ่นวัสดุสังเคราะห์ประเภท High density<br>polyethylene : HDPE เพื่อป้องกันไม่ให้น้ำเสีย<br>ในระบบบำบัดปนเปื้อนกับน้ำใต้ดินและป้องกัน<br>การซึมของน้ำจากภายนอกเข้าสู่ระบบบำบัด<br>น้ำเสีย | - | - รูปที่ 8 ระบบบำบัด<br>น้ำเสีย |

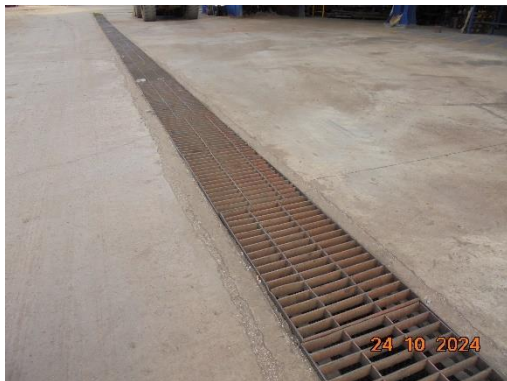
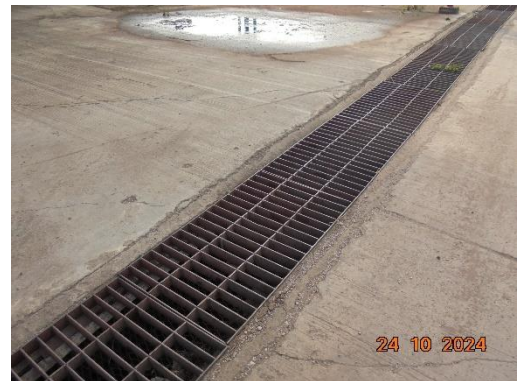
รูปที่ 9 รางระบายน้ำของโครงการ

| มาตรการป้องกันและแก้ไขผลกระทบสิ่งแวดล้อม | สถานที่ดำเนินการ | ผลการปฏิบัติตามมาตรการฯ | ปัญหา อุปสรรค<br>ที่ไม่สามารถ<br>ปฏิบัติตามมาตรการ<br>และแนวทางแก้ไข | หลักฐานและ<br>เอกสารอ้างอิง |
|---|---|---|---|---|
| <b>4. คุณภาพน้ำ (ต่อ)</b><br><b>4.2 ขนาดและความสามารถของระบบ</b><br>- ออกแบบระบบระบายน้ำเสียออกจากระบบระบายน้ำฝน<br>และต้องป้องกันไม่ให้น้ำเสียไหลลงสู่ลำรางสาธารณะหรือ<br>ระบบระบายน้ำฝนของโครงการ | - ระบบบำบัดน้ำเสีย | - โครงการจัดให้มีระบบระบายน้ำเสียแยกออก<br>จากระบบระบายน้ำฝน เพื่อป้องกันไม่ให้น้ำเสีย<br>ไหลลงสู่ลำรางสาธารณะหรือระบบระบายน้ำฝน<br>ของโครงการ | - | - รูปที่ 9 รางระบาย<br>น้ำของโครงการ |

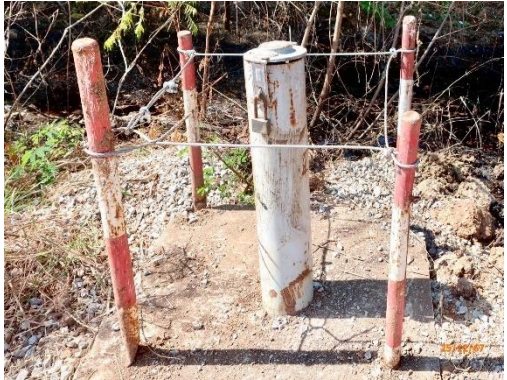
| มาตรการด้านคุณภาพน้ำ | |
|---|---|
| รูปที่ 12 บ่อสังเกตการณ์ (monitoring well) | รูปที่ 13 เครื่องเติมอากาศ |
