รายงานผลการปฏิบัติตามมาตรการป้องกันและแก้ไขผลกระทบสิ่งแวดล้อม
และมาตรการติดตามตรวจสอบผลกระทบสิ่งแวดล้อม
ระหว่างเดือนกรกฎาคม-ธันวาคม พ.ศ. 2567

โครงการนิคมอุตสาหกรรมเกตเวย์ ซิตี้ (ครั้งที่ 1)
บริษัท เอ็ม ดี เอ็กซ์ จำกัด (มหาชน)
ตั้งอยู่เลขที่ 215 หมู่ที่ 7 นิคมอุตสาหกรรมเกตเวย์ ซิตี้
ตำบลหัวลำโรง อำเภอแปลงยาว จังหวัดฉะเชิงเทรา
โทรศัพท์ : (0)38-575-118

รายงานผลการปฏิบัติตามมาตรการป้องกันและแก้ไขผลกระทบสิ่งแวดล้อม และ
มาตรการติดตามตรวจสอบผลกระทบสิ่งแวดล้อม
โครงการนิคมอุตสาหกรรมเกตเวย์ ซิตี้ (ครั้งที่ 1)

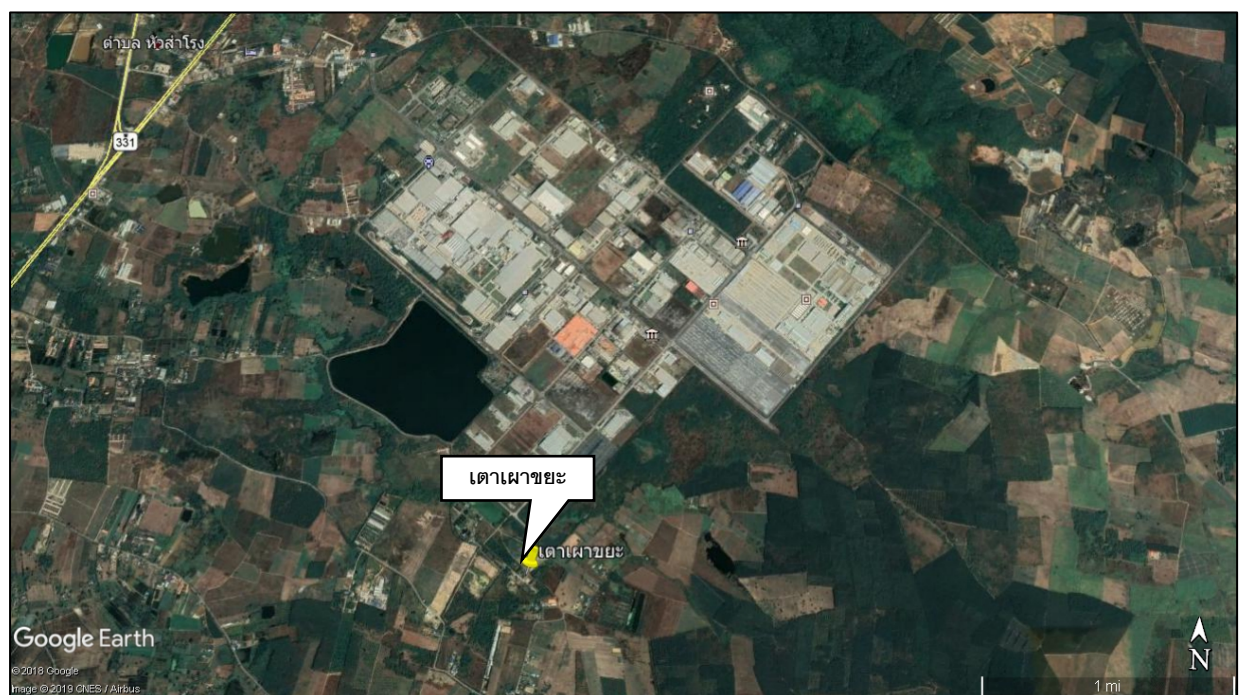
ภาพที่ 3.1 แผนที่แสดงจุดเก็บตัวอย่างคุณภาพอากาศปลายปล่องเตาเผาขยะ

การตรวจวัดคุณภาพอากาศปลายปล่องเตาเผาขยะ ของโครงการนิคมอุตสาหกรรมเกตเวย์ ซิตี้ (ครั้งที่ 1) บริษัท เอ็ม ดี เอ็กซ์ จำกัด (มหาชน) ประจำเดือนกรกฎาคม-ธันวาคม 2567 จำนวน 1 สถานี คือ บริเวณปล่องเตาเผาขยะ แผนที่แสดงจุดเก็บตัวอย่างคุณภาพอากาศปลายปล่องเตาเผาขยะ แสดงดังภาพที่ 3.1 และรูปแสดงการเก็บตัวอย่างคุณภาพอากาศปลายปล่องเตาเผาขยะ แสดงดังรูปที่ 3.1

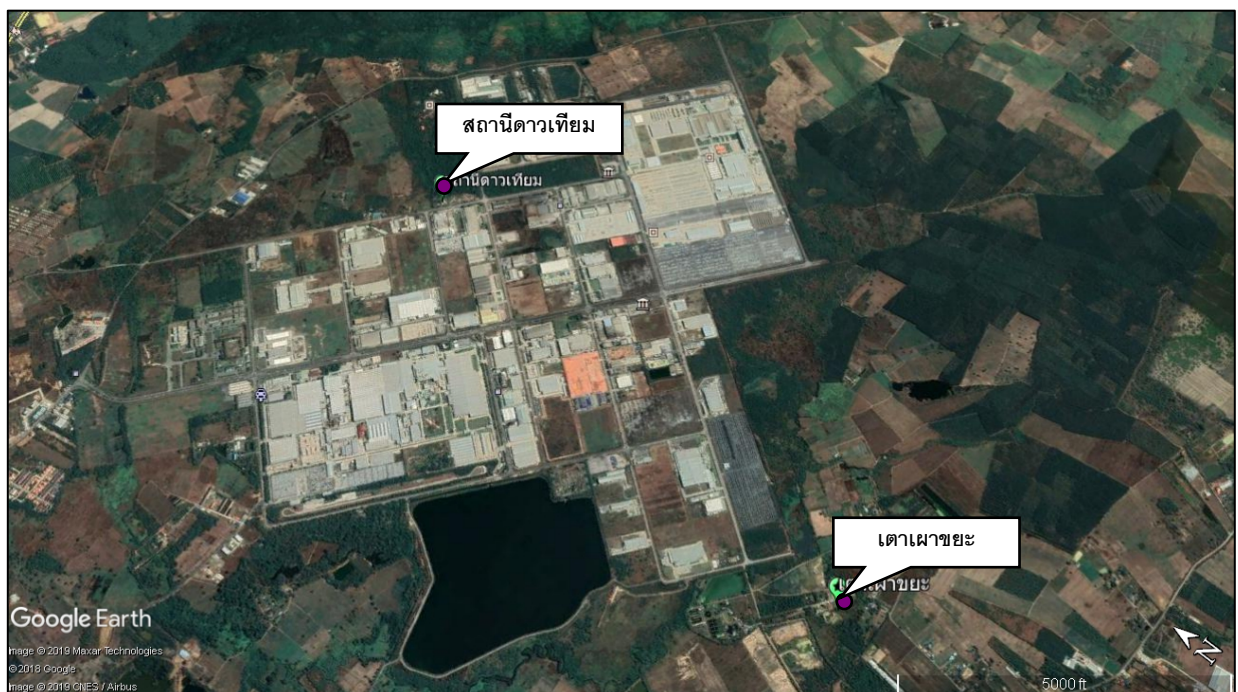
ภาพที่ 3.9 แผนที่แสดงจุดตรวจวัดระดับเสียงโดยทั่วไป

การตรวจวัดระดับเสียงโดยทั่วไปของโครงการนิคมอุตสาหกรรมเกตเวย์ ซิตี้ (ครั้งที่ 1) บริษัท เอ็ม ดี เอ็กซ์ จำกัด (มหาชน) ประจำเดือนกรกฎาคม-ธันวาคม 2567 จำนวน 2 สถานี คือ บริเวณสถานี ดาวเทียมและบริเวณเตาเผาขยะ แผนที่แสดงจุดตรวจวัดระดับเสียงโดยทั่วไป แสดงดังภาพที่ 3.9 และรูปแสดงการตรวจวัดระดับเสียงโดยทั่วไป แสดงดังรูปที่ 3.6-3.7
