บทที่ 2

การติดตามตรวจสอบการปฏิบัติตามมาตรการป้องกัน
และแก้ไขผลกระทบสิ่งแวดล้อม

ตารางที่ 2.2-1 สรุปผลการปฏิบัติตามมาตรการป้องกันและแก้ไขผลกระทบสิ่งแวดล้อม (ระยะดำเนินการ)

วันที่ตรวจสอบ : 15 และ 17 ตุลาคม พ.ศ. 2567

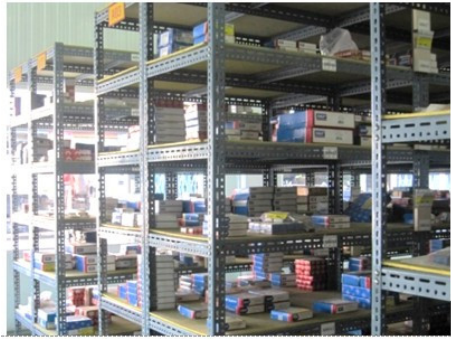
ภาพที่ 2.2-1 อุปกรณ์อะไหล่สำรอง
ระบบควบคุมคุณภาพอากาศ

2.7 จัดให้มีการเตรียมอุปกรณ์อะไหล่ที่จำเป็นเกี่ยวข้องกับระบบควบคุมคุณภาพอากาศให้มีปริมาณเพียงพอ เพื่อใช้ในการแก้ไขซ่อมแซมเมื่อเกิดเหตุขัดข้องได้ทันที	- เตาให้ความร้อนของ โครงการ	- โครงการมีการเตรียมอุปกรณ์อะไหล่ที่จำเป็นเกี่ยวข้องกับระบบควบคุมคุณภาพอากาศให้มีปริมาณเพียงพอ เพื่อใช้ในการแก้ไขซ่อมแซมเมื่อเกิดเหตุขัดข้องได้ทันที	-	- ภาพที่ 2.2-1

2.13 จัดเตรียมอุปกรณ์สำรองที่มีโอกาสรั่วซึมของสารอินทรีย์ระเหย เช่น ซิลของหน้าแปลน ข้อต่อ หรือวาล์ว สำรองไว้ให้เพียงพอ และสามารถนำไปใช้ได้ตลอดเวลา	- พื้นที่โครงการ	- โครงการมีการจัดเตรียมอุปกรณ์สำรองที่มีโอกาสรั่วซึมของสารอินทรีย์ระเหย เช่น ซิลของหน้าแปลน ข้อต่อ หรือวาล์ว สำรองไว้ให้เพียงพอ และสามารถนำไปใช้ได้ตลอดเวลา	-	- ภาพที่ 2.2-1

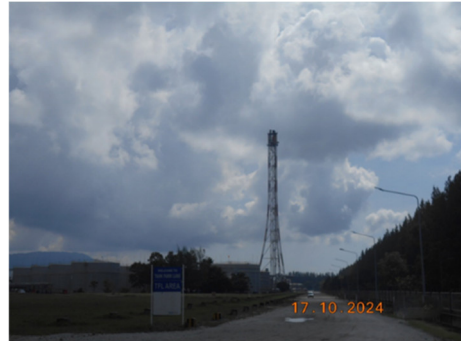
ภาพที่ 2.2-2 หอเผา (Flare)
บริเวณพื้นที่โครงการ

2.14 ควบคุมสถานะการเผาไหม้ที่ห่อเผา (Flare) ให้หัวจุด (Pilot Burner) จุดติดไฟอยู่ตลอดเวลา เพื่อให้เกิดการเผาไหม้ทันทีที่มีไฮโดรคาร์บอนหรือ Vent Gas ส่งมาเผา	- พื้นที่โครงการ	- โครงการมีการควบคุมสถานะการเผาไหม้ที่ห่อเผา (Flare) ให้หัวจุด (Pilot Burner) จุดติดไฟอยู่ตลอดเวลา เพื่อให้เกิดการเผาไหม้ทันทีที่มีไฮโดรคาร์บอนหรือ Vent Gas ส่งมาเผา	-	- ภาพที่ 2.2-2

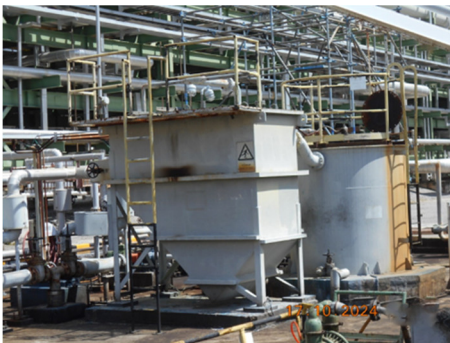
ภาพที่ 2.2-3 ระบบบำบัดน้ำเสียเบื้องต้น CPI

3. คุณภาพน้ำ	3.1 การดำเนินการเกี่ยวกับระบบบำบัดน้ำเสียเบื้องต้น	- พื้นที่โครงการ	- โครงการมีระบบบำบัดน้ำเสียเบื้องต้น คือ Corrugated Plate Interception (CPI) เพื่อบำบัดน้ำเสียจากโครงการก่อนส่งไปยังระบบบำบัดน้ำเสียส่วนกลาง	-	- ภาพที่ 2.2-3

1) จัดให้มีระบบบำบัดน้ำเสียเบื้องต้น คือ Corrugated Plate Interception (CPI) เพื่อบำบัดน้ำเสียจากโครงการก่อนส่งไปยังระบบบำบัดน้ำเสียส่วนกลาง		- โครงการมีระบบบำบัดน้ำเสียเบื้องต้น คือ Corrugated Plate Interception (CPI) เพื่อบำบัดน้ำเสียจากโครงการก่อนส่งไปยังระบบบำบัดน้ำเสียส่วนกลาง	-	- ภาพที่ 2.2-3

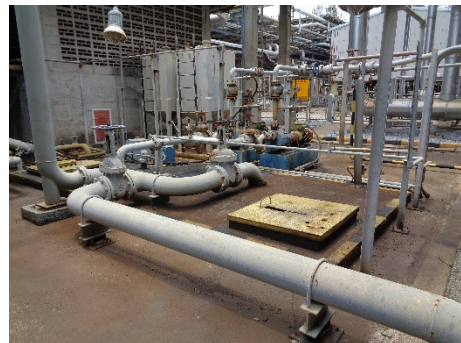
ภาพที่ 2.2-4 Sour Water Stripping Unit
ที่โรงกลั่นน้ำมัน

2) Sour Water ที่เกิดจากกระบวนการผลิตให้ส่งไปบำบัดที่ Sour Water Stripping Unit ที่โรงกลั่นน้ำมัน	- พื้นที่โครงการ	- โครงการส่ง Sour Water ที่เกิดจากกระบวนการผลิตไปบำบัดที่ Sour Water Stripping Unit ที่โรงกลั่นน้ำมัน	-	- ภาพที่ 2.2-4

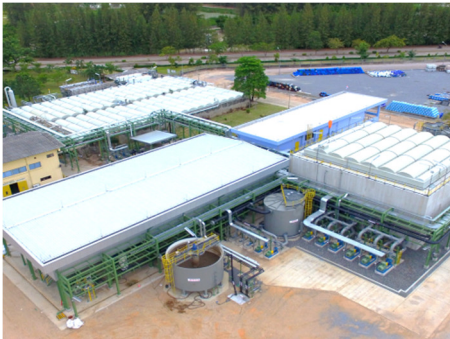
ภาพที่ 2.2-5 ระบบบำบัดน้ำเสีย
ส่วนกลางหน่วยที่ 3

3.3 ควบคุมให้คุณภาพน้ำเสียที่ปล่อยออก (Effluent) ให้ได้ตามเกณฑ์กำหนดของระบบบำบัดน้ำเสียส่วนกลางของเขตประกอบการอุตสาหกรรมไออาร์พีซี	- ระบบบำบัดน้ำเสียเบื้องต้นของโครงการ	- โครงการมีการควบคุมให้คุณภาพน้ำเสียที่ปล่อยออก (Effluent) ให้ได้มาตรฐาน ตามเกณฑ์กำหนดของระบบบำบัดน้ำเสียส่วนกลางของเขตประกอบการอุตสาหกรรมไออาร์พีซี	-	- ภาพที่ 2.2-5

3.7 น้ำเสียหลังผ่านการบำบัดเบื้องต้นจะถูกส่งเข้าสู่ระบบบำบัดน้ำเสียส่วนกลางหน่วยที่ 3 ของเขตประกอบการอุตสาหกรรมไออาร์พีซี ซึ่งเป็นระบบบำบัดแบบ Activated Sludge ซึ่งรับน้ำเสียได้ 3,000 ลบ.ม./วัน	- ระบบบำบัดน้ำเสียส่วนกลางหน่วยที่ 3 ของเขตประกอบการอุตสาหกรรมไออาร์พีซี	- น้ำทิ้งหลังผ่านการบำบัดเบื้องต้นถูกส่งเข้าสู่ระบบบำบัดน้ำเสียส่วนกลางหน่วยที่ 3 ของเขตประกอบการอุตสาหกรรมไออาร์พีซี ซึ่งเป็นระบบบำบัดแบบ Activated Sludge ซึ่งรับน้ำเสียได้ 3,000 ลบ.ม./วัน	-	- ภาพที่ 2.2-5

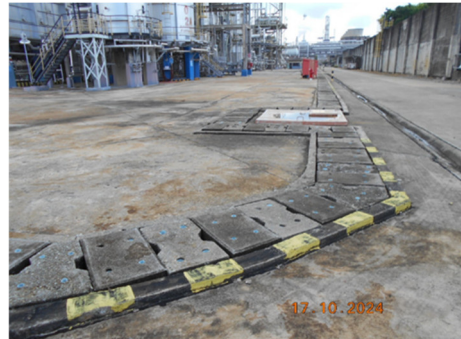
ภาพที่ 2.2-6 รางระบายน้ำฝน

3.4 ระบายน้ำฝนที่ไม่มีการปนเปื้อน (Storm Water) ลงสู่รางระบายน้ำฝนของโครงการ	- พื้นที่ส่วนผลิต SEU/PDU VDU/DAU และลานถึง Asphalt - พื้นที่ลานถึงบริเวณ ทิศเหนือและทิศใต้	- สำหรับน้ำฝนที่ไม่มีการปนเปื้อน (Storm Water) โครงการได้ระบายลงสู่รางระบายน้ำฝนของโครงการ	-	- ภาพที่ 2.2-6

6. การระบายน้ำและ ป้องกันน้ำท่วม	6.1 จัดให้มีรางระบายน้ำฝนภายในโครงการต่อเชื่อมกับระบบระบายน้ำของเขตประกอบการอุตสาหกรรมไออาร์พีซี และระบายลงสู่คลองคา	- พื้นที่โครงการ	- โครงการมีรางระบายน้ำฝนภายในโครงการต่อเชื่อมกับระบบระบายน้ำของเขตประกอบการอุตสาหกรรมไออาร์พีซี และระบายลงสู่คลองคา	-	- ภาพที่ 2.2-6

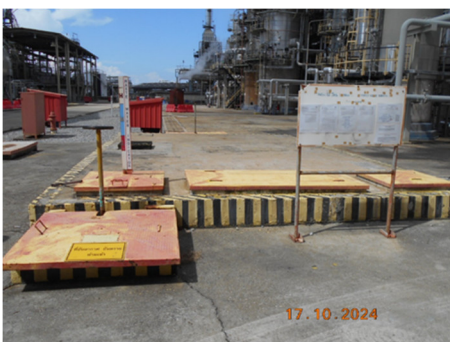
ภาพที่ 2.2-7 บ่อรับน้ำฝน และ บ่อ Oily Water

3.5 จัดให้มีบ่อรับน้ำฝนและบ่อ Oily Water ในแต่ละพื้นที่เพื่อรองรับน้ำฝนปนเปื้อน (Contaminated Stormwater) โดยเฉพาะพื้นที่ตกช่วงแรกจะระบายเข้าระบบบำบัดน้ำเสียเบื้องต้นของโครงการเนื่องจากอาจจะปนเปื้อนด้วยสารเคมีและน้ำมัน	- พื้นที่ส่วนผลิต SEU/PDU VDU/DAU และลานถึง Asphalt - พื้นที่ลานถึงบริเวณ ทิศเหนือและทิศใต้	- โครงการจัดให้มีบ่อรับน้ำฝนและบ่อ Oily Water ในแต่ละพื้นที่เพื่อรองรับน้ำฝนปนเปื้อน (Contaminated Stormwater) โดยเฉพาะพื้นที่ตกช่วงแรกจะระบายเข้าระบบบำบัดน้ำเสียเบื้องต้นของโครงการ และถูกส่งไปยังระบบ CPI เพื่อแยกน้ำมันออกก่อนระบายไปยังระบบบำบัดส่วนกลางแห่งที่ 3 (WWT-3) ของเขตประกอบการฯต่อไป	-	- ภาพที่ 2.2-7

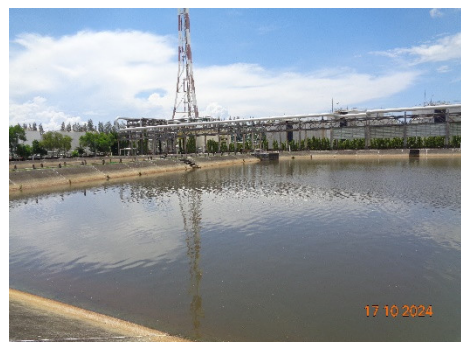
ภาพที่ 2.2-8 Receiving Pond WWT 3

3.8 น้ำทิ้งหลังจากระบบบำบัดจะถูกส่งไปยัง Receiving Pond ขนาด 3,000 ลบ.ม. (ซึ่งเป็นบ่อพักน้ำหลังผ่านการบำบัดจากระบบบำบัดน้ำเสียส่วนกลางหน่วยที่ 3) ก่อนระบายลงสู่แหล่งน้ำธรรมชาติ	- ระบบบำบัดน้ำเสียส่วนกลางหน่วยที่ 3 ของเขตประกอบการอุตสาหกรรมไออาร์พีซี	- น้ำทิ้งหลังจากระบบบำบัดถูกส่งไปยัง Receiving Pond ก่อนระบายลงสู่แหล่งน้ำธรรมชาติ	-	- ภาพที่ 2.2-8

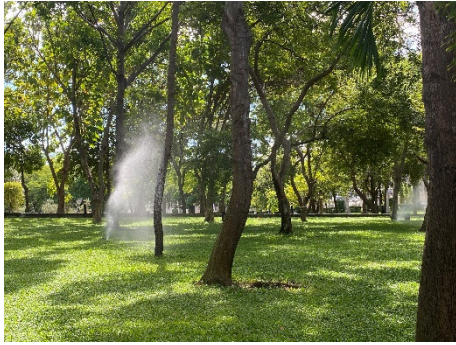
ภาพที่ 2.2-9 รดน้ำต้นไม้

3.10 จัดให้มีการนำน้ำทิ้งที่ได้รับการบำบัดจากระบบบำบัดน้ำเสียส่วนกลางหน่วยที่ 3 ไปรดต้นไม้ สนามหญ้า พื้นที่สีเขียว หรือนำน้ำดับเพลิง เพื่อลดปริมาณน้ำทิ้ง	- ระบบบำบัดน้ำเสียส่วนกลางหน่วยที่ 3 ของเขตประกอบการอุตสาหกรรมไออาร์พีซี	- โครงการนำน้ำทิ้งที่ได้รับการบำบัดจากระบบบำบัดน้ำเสียส่วนกลางหน่วยที่ 3 ไปรดต้นไม้ สนามหญ้า และพื้นที่สีเขียว	-	- ภาพที่ 2.2-9

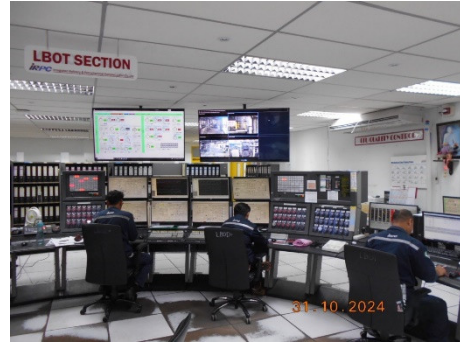
ภาพที่ 2.2-10 ห้องควบคุม (Control Room)

4. ระดับเสียง	4.1 จัดให้มีห้องควบคุมเพื่อป้องกันการสัมผัสเสียงดังแก่พนักงาน	- พื้นที่ส่วนการผลิต	- โครงการมีห้องควบคุม (Control Room) เพื่อป้องกันการสัมผัสเสียงดังแก่พนักงาน	-	- ภาพที่ 2.2-10

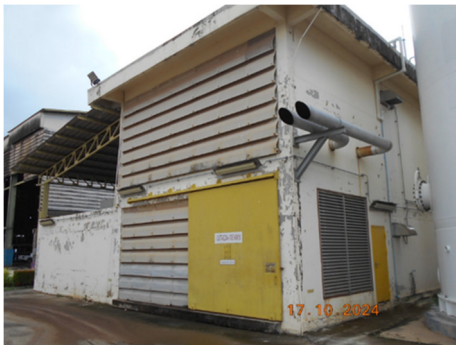
ภาพที่ 2.2-11 การติดตั้งอุปกรณ์ที่ทำให้เกิดเสียงดัง
ในห้องปิด

4.2 จัดให้มีมาตรการลดระดับเสียงดังจากแหล่งกำเนิด ได้แก่ แยกติดตั้งอุปกรณ์ที่ทำให้เกิดเสียงดังไว้ต่างหากหรือในห้องปิด บำรุงรักษาอุปกรณ์ให้อยู่ในสภาพที่ดีตลอดเวลาเพื่อลดเสียงดัง เป็นต้น ก่อนที่จะมีมาตรการเสริมในการบังคับให้พนักงานทุกคนสามารถใช้อุปกรณ์ป้องกันส่วนบุคคล	- พื้นที่ส่วนการผลิต	- โครงการมีมาตรการลดระดับเสียงดังจากแหล่งกำเนิด โดยการติดตั้งอุปกรณ์ที่ทำให้เกิดเสียงดังไว้ต่างหากในห้องปิด (Enclosure) มีการบำรุงรักษาอุปกรณ์ให้อยู่ในสภาพที่ดีตลอดเวลาเพื่อลดเสียงดัง และกำหนดให้พนักงานทุกคนสวมใส่อุปกรณ์ ป้องกันเสียงขณะปฏิบัติงานในบริเวณที่มีเสียงดัง	-	- ภาพที่ 2.2-11 - เอกสารแนบที่ 1-10

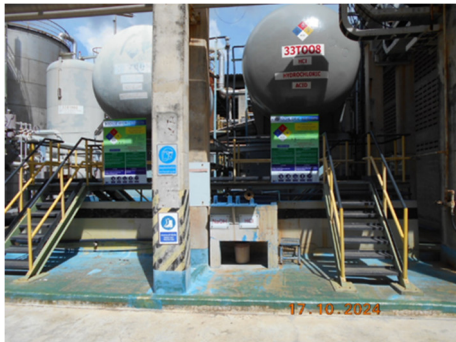
ภาพที่ 2.2-13 ป้ายเตือนให้สวมใส่อุปกรณ์ป้องกันอันตราย
ส่วนบุคคล (PPE)

4. ระดับเสียง (ต่อ)	4.3 จัดให้มีมาตรการกำหนดพื้นที่ซึ่งเป็นแหล่งกำเนิดเสียงดัง (Noise Contour) ซึ่งเมื่อพนักงานเข้าไปปฏิบัติงานในเขตพื้นที่ดังกล่าว จะต้องสวมใส่เครื่องป้องกันเสียง (Ear Protector, Ear plug เป็นต้น) โดยมีการทบทวนการทำ Noise Contour ทุกๆ 3 ปี	- พื้นที่ส่วนการผลิต	- โครงการมีการทบทวนมาตรการกำหนดพื้นที่ซึ่งเป็นแหล่งกำเนิดเสียงดัง (Noise Contour) ทุกๆ 3 ปี ซึ่งดำเนินการล่าสุดเมื่อวันที่ 6 กรกฎาคม พ.ศ. 2565 และมีการจัดทำป้ายบอกระดับความดังของเสียงในพื้นที่ที่มีเสียงดัง พร้อมทั้งติดป้ายเตือนให้สวมใส่อุปกรณ์ป้องกันเสียง เช่น Ear Muffs และ Ear Plugs ในพื้นที่บริเวณดังกล่าว	-	- ภาพที่ 2.2-13 - เอกสารแนบที่ 1-14

4.4 ติดป้ายหรือเครื่องหมายเตือนบริเวณที่มีเสียงดังเกิน 85 dB(A)	- พื้นที่ส่วนการผลิต	- โครงการมีการติดป้ายเตือนบริเวณที่มีเสียงดังเกิน 85 dB(A)	-	- ภาพที่ 2.2-13

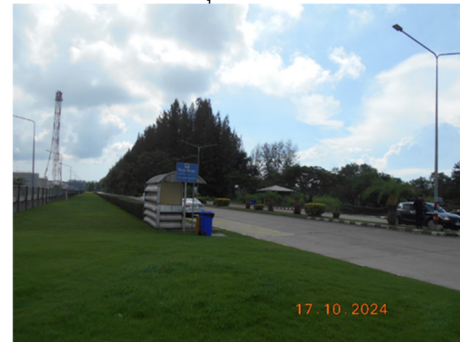
ภาพที่ 2.2-14 การปลูกต้นไม้ทรงสูง
เป็นแนวกันชนโดยรอบโครงการ

4.5 ปลุกต้นไม้ทรงสูง เช่น ประดู่ เสลา อินทนิล ราชพฤกษ์ อโศกน้ำ ฯลฯ บริเวณรั้วโครงการ เพื่อป้องกันและลดผลกระทบจากเสียงดัง	- แนวรั้วพื้นที่โครงการ	- โครงการมีการปลุกต้นไม้ทรงสูงบริเวณรั้วโครงการ และมีการทำ Protection Strip เพื่อป้องกันและลดผลกระทบจากเสียงดัง	-	- ภาพที่ 2.2-14 - เอกสารแนบที่ 1-15

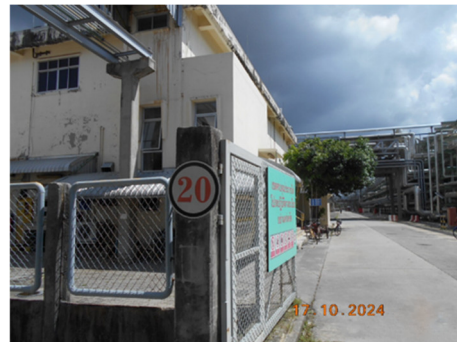
ภาพที่ 2.2-16 ป้ายจำกัดความเร็วไม่เกิน
20 กม./ชม. ในพื้นที่โครงการ

4) หลีกเลี่ยงการขนส่งผลิตภัณฑ์หลัง 19.00 น. ซึ่งเป็นช่วงพักผ่อนของชุมชนรอบข้าง		- โครงการมีการติดตั้งป้ายจำกัดความเร็วไม่เกิน 20 กม./ชม. บริเวณทางเข้าพื้นที่โครงการ	-	- ภาพที่ 2.2-16

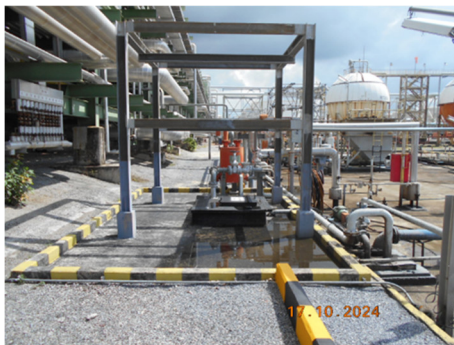
ภาพที่ 2.2-19 Slop Oil Tank
รวบรวมเศษน้ำมันจากหน่วย CPI

2) เศษน้ำมันจากหน่วย CPI จะนำกลับไปกลั่นใหม่ (Reused)		- โครงการมีการรวบรวมเศษน้ำมันจากหน่วย CPI ไว้ที่ Stop Oil Tank เพื่อนำกลับไปกลั่นใหม่ (Reused) ที่โรงกลั่น Condensate	-	- ภาพที่ 2.2-19

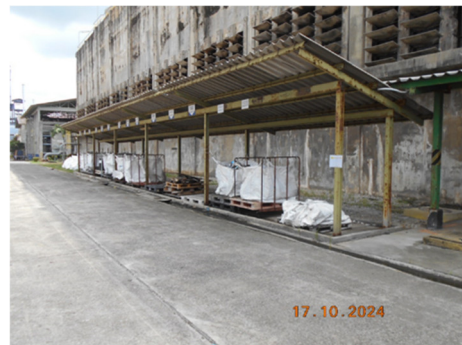
ภาพที่ 2.2-20 อาคารเก็บถัง Catalyst ที่เสื่อมสภาพ

7.5 สารตัวเร่งปฏิกิริยาที่เสื่อมสภาพ (Spent Catalyst) โครงการจะต้องจัดเก็บ Catalyst ที่เสื่อมสภาพไว้ในถังที่มีฝาปิดมิดชิด และเก็บแยกไว้ในอาคารก่อนส่งกลับคืนให้กับบริษัทผู้ขายหรือส่งหน่วยงานรับกำจัดภายนอกที่ได้รับอนุญาตจากทางราชการ	- พื้นที่โครงการ	- ระหว่างเดือนกรกฎาคม-ธันวาคม พ.ศ. 2567 ไม่มีการเปลี่ยนถ่ายตัวเร่งปฏิกิริยาที่เสื่อมสภาพ (Spent Catalyst)	-	- ภาพที่ 2.2-20
