รายงานผลการปฏิบัติตามมาตรการป้องกันและแก้ไขผลกระทบสิ่งแวดล้อม
และมาตรการติดตามตรวจสอบผลกระทบสิ่งแวดล้อม
เดือนกรกฎาคม-ธันวาคม 2567

โรงงานผลิตเหล็กแผ่นรีดเย็น
บริษัท เหล็กแผ่นรีดเย็นไทย จำกัด (มหาชน)
ตำบลแม่รำพึง อำเภอบางสะพาน
จังหวัดประจวบคีรีขันธ์

บริษัท เอส.พี.เอส. คอนซัลติ้ง เซอร์วิส จำกัด
S.P.S. CONSULTING SERVICE CO., LTD.

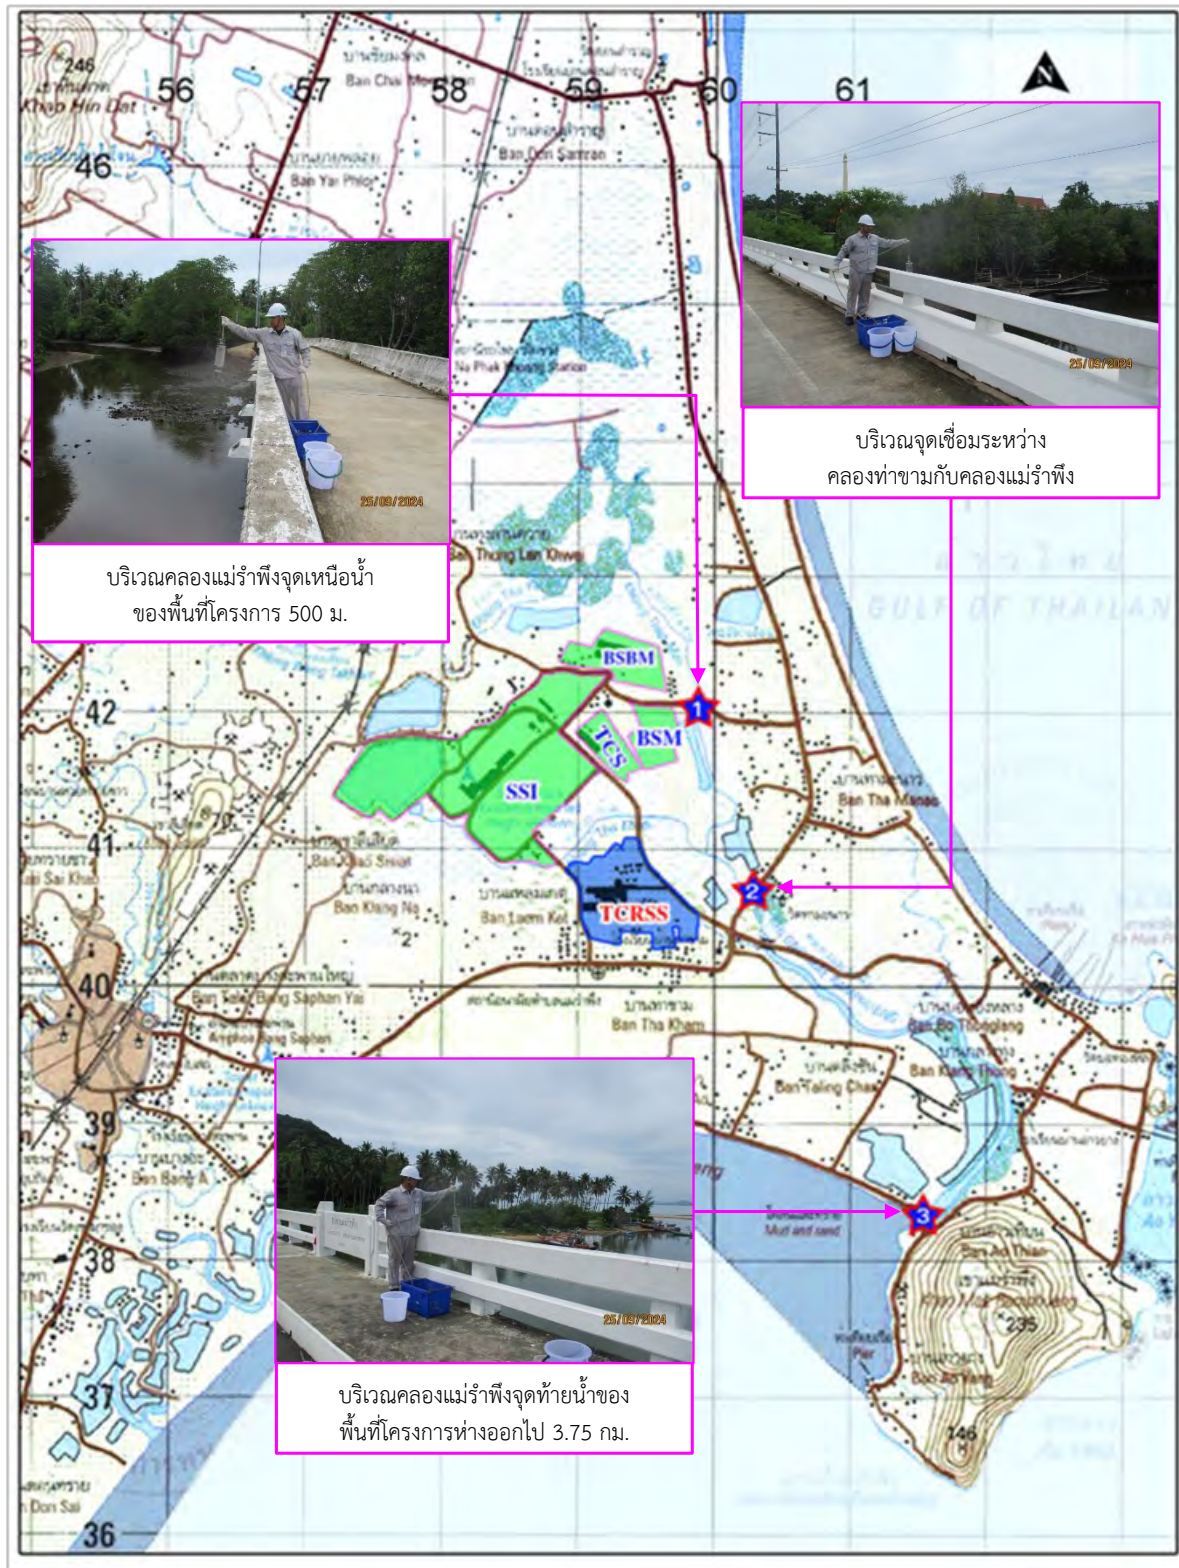
รูปที่ 4.2.13-1 แสดงตำแหน่งและภาพการเก็บตัวอย่างคุณภาพน้ำผิวดิน

จากการติดตามตรวจสอบคุณภาพน้ำผิวดิน จำนวน 3 สถานี ได้แก่ บริเวณคลองแม่รำพึง จุดเหนือน้ำของพื้นที่โครงการ 500 เมตร, บริเวณจุดเชื่อมระหว่างคลองท่าข้ามกับคลองแม่รำพึง และบริเวณคลองแม่รำพึงจุดท้ายน้ำของพื้นที่โครงการห่างออกไป 3.75 กิโลเมตร (จากปากคลองแม่รำพึง 250 เมตร) ปี พ.ศ. 2565-2567 ดังแสดงในตารางที่ 4.2.13-2 ถึงตารางที่ 4.2.13-4 และรูปที่ 4.2.13-2 พบว่า ผลการตรวจวิเคราะห์คุณภาพน้ำผิวดิน มีค่าอยู่ในเกณฑ์มาตรฐานตามประกาศคณะกรรมการสิ่งแวดล้อมแห่งชาติ ฉบับที่ 8 (พ.ศ. 2537) ออกตามความในพระราชบัญญัติส่งเสริมและรักษาคุณภาพสิ่งแวดล้อมแห่งชาติ พ.ศ. 2535 เรื่อง กำหนดมาตรฐานคุณภาพน้ำในแหล่งน้ำผิวดิน (ประเภทที่ 3) สำหรับค่า TSS, TDS, COD, Grease & Oil และ Total Iron ปัจจุบันมาตรฐานดังกล่าวไม่ได้กำหนดค่าไว้เพื่อการควบคุม และเมื่อพิจารณาจากผลการตรวจวิเคราะห์ พบว่า คุณภาพน้ำผิวดินส่วนใหญ่มีแนวโน้มไม่คงที่ โดย Temperature, pH และ Total Coliform Bacteria มีแนวโน้มใกล้เคียงกัน โดยมีการเปลี่ยนแปลงขึ้น-ลงบ้าง
