ผลการติดตามตรวจสอบผลกระทบสิ่งแวดล้อม

บริษัท เอส.พี.เอส. คอนสตรัคชั่น เซอร์วิส จำกัด เป็นบุคคลที่ 3 (Third Party) ผู้ดำเนินการติดตามตรวจสอบผลกระทบสิ่งแวดล้อม โครงการรถไฟความเร็วสูง ระยะที่ 1 สายกรุงเทพฯ-นครราชสีมา (ส่วนที่ 1 ช่วงกรุงเทพฯ-ชุมทางบ้านภาชี) ระหว่างเดือนกรกฎาคม-ธันวาคม 2567 ในด้านต่างๆ ได้แก่ คุณภาพน้ำผิวดิน ระบบนิเวศวิทยาทางน้ำและการประมง อุทกวิทยาน้ำผิวดินและการระบายน้ำ เศรษฐกิจ-สังคม และสาธารณสุข ความปลอดภัย และสุขภาพ

#### 3.2 ผลการติดตามตรวจสอบผลกระทบสิ่งแวดล้อม

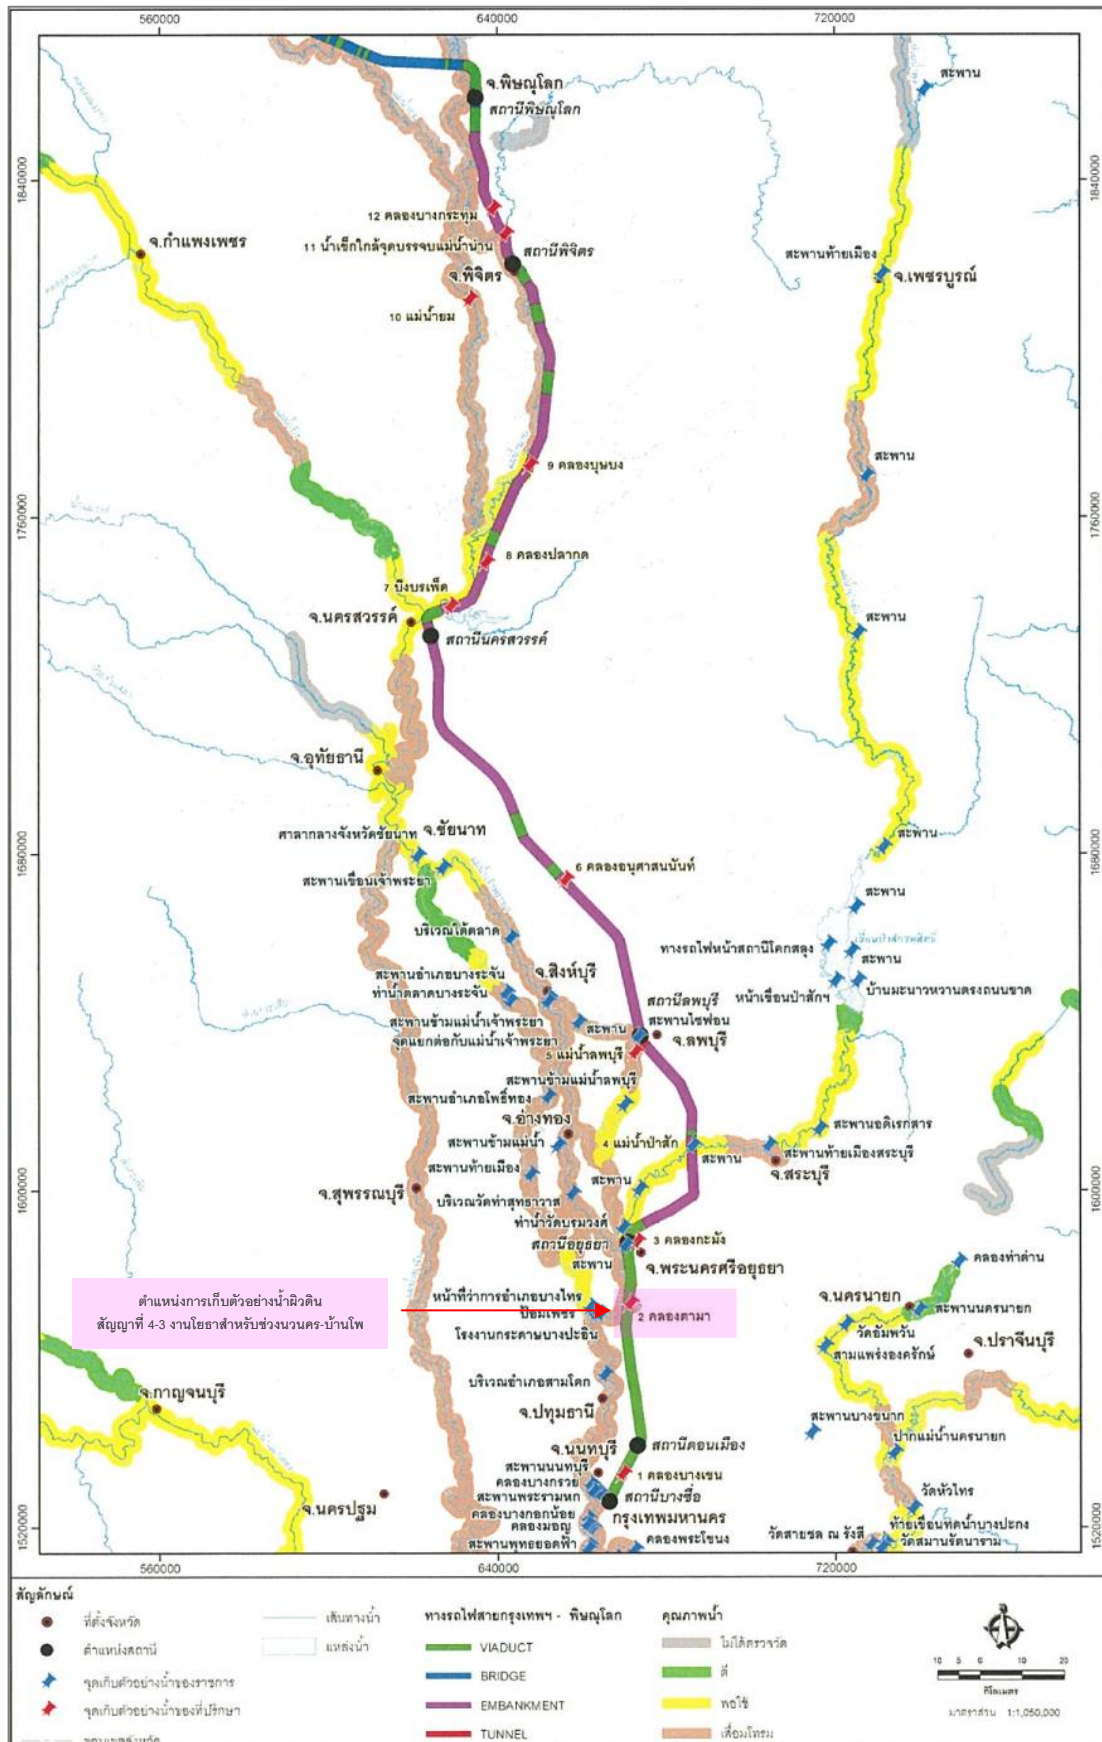
รูปที่ 3.2.1-1 ตำแหน่งจุดตรวจติดตามตรวจสอบคุณภาพน้ำผิวดินและนิเวศวิทยาทางน้ำ

บริษัท เอส.พี.เอส. คอนสตรัคชั่น เซอร์วิส จำกัด ดำเนินการตรวจวิเคราะห์คุณภาพน้ำผิวดิน ในช่วงฤดูฝน เดือนกรกฎาคม 2567 บริเวณจุดตรวจวัดที่อยู่ใกล้เคียงพื้นที่ที่มีการดำเนินกิจกรรมการก่อสร้าง จำนวน 1 จุด บริเวณ SW2 คลองตามา ดัชนีที่ตรวจวิเคราะห์ด้านกายภาพ ได้แก่ อุณหภูมิ (Temperature) ความโปร่งแสง (Transparency) ความขุ่น (Turbidity) ความนำไฟฟ้า (Conductivity) ความเค็ม (Salinity) ด้านเคมี ได้แก่ ออกซิเจนละลายน้ำ (DO) ความเป็นกรดและด่าง (pH) ความสกปรกในรูปบีโอดี (BOD<sub>5</sub>) ปริมาณของแข็งแขวนลอย (Total Suspended Solids) ปริมาณของแข็งละลายน้ำ (Total Dissolved Solids) และไขมันและน้ำมัน (Grease & Oil) ด้านชีวภาพ ได้แก่ แบคทีเรียกลุ่มโคลิฟอร์มทั้งหมด (Total Coliform Bacteria) และแบคทีเรียกลุ่มฟิคอลโคลิฟอร์ม (Fecal Coliform Bacteria) และโลหะหนัก ได้แก่ ตะกั่ว (Lead)ปรอท (Mercury) และแคดเมียม (Cadmium) มีวิธีการเก็บตัวอย่าง วิธีวิเคราะห์ และมาตรฐานวิธีวิเคราะห์ แสดงดังตารางที่ 3.2.1-1 สำหรับตำแหน่งและภาพการเก็บตัวอย่างแสดงดังรูปที่ 3.2.1-1 และ 3.2.1-2

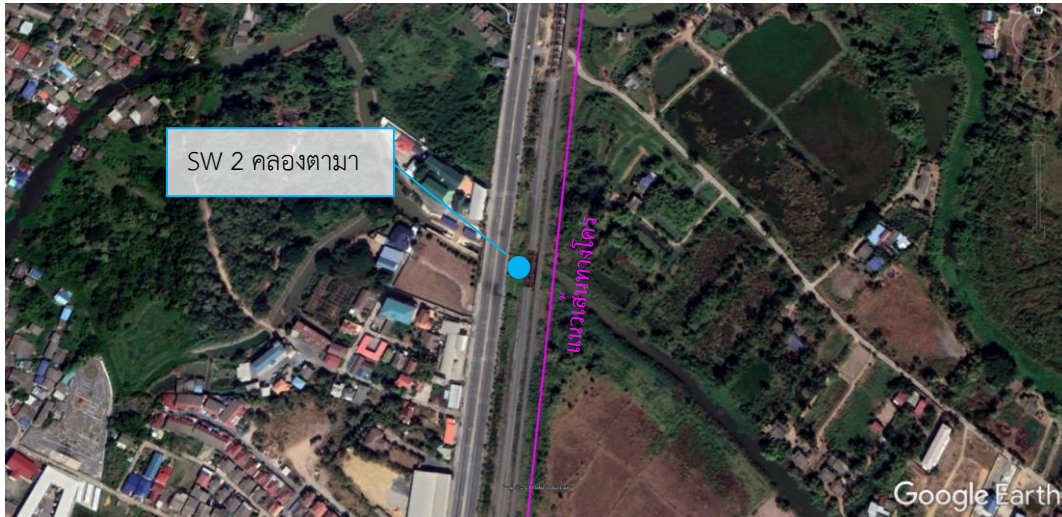
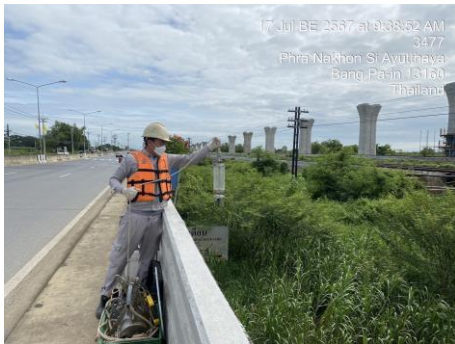
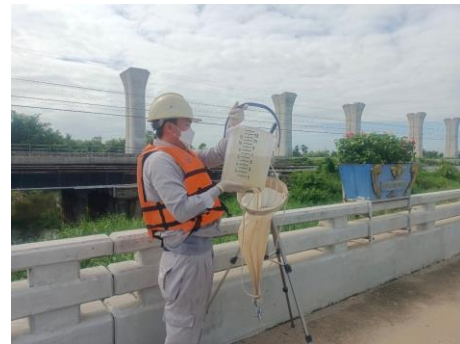
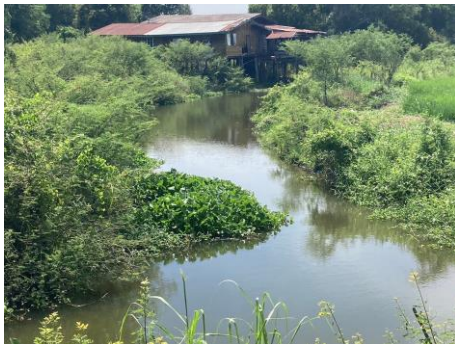
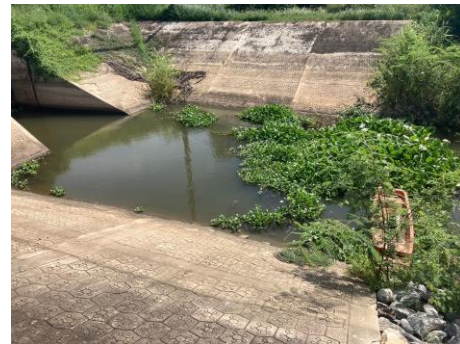
รูปที่ 3.2.1-2 ตำแหน่งและภาพการเก็บตัวอย่างน้ำผิวดินและนิเวศวิทยาทางน้ำ

SW2 คลองตามา ต.บ้านเลน อ.บางปะอิน จ.พระนครศรีอยุธยา

ผลการตรวจวิเคราะห์คุณภาพน้ำผิวดิน ในช่วงฤดูฝน เดือนกรกฎาคม 2567 จำนวน 1 จุด SW2 คลองตามา รายละเอียดแสดงดังตารางที่ 3.2.1-2 และรายงานผลการตรวจวิเคราะห์ในภาคผนวกที่ 4

จากผลการตรวจวิเคราะห์คุณภาพน้ำผิวดิน ในช่วงฤดูฝน เดือนกรกฎาคม 2567 จำนวน 1 จุด SW2 คลองตามา เมื่อนำมาเปรียบเทียบกับมาตรฐานคุณภาพน้ำในแหล่งน้ำผิวดิน ประเภทที่ 3 (แหล่งน้ำที่ได้รับน้ำทั้งจากกิจกรรมบางประเภทและสามารถเป็นประโยชน์เพื่อการอุปโภคและบริโภค โดยต้องผ่านการฆ่าเชื้อโรคตามปกติและผ่านกระบวนการปรับปรุงคุณภาพน้ำเป็นทั่วไป และเพื่อการเกษตร) พบว่า ดัชนีที่ทำการตรวจวิเคราะห์มีค่าอยู่ในเกณฑ์มาตรฐานที่กำหนด ยกเว้นค่าความสกปรกในรูปบีโอดี ( $BOD_5$ )

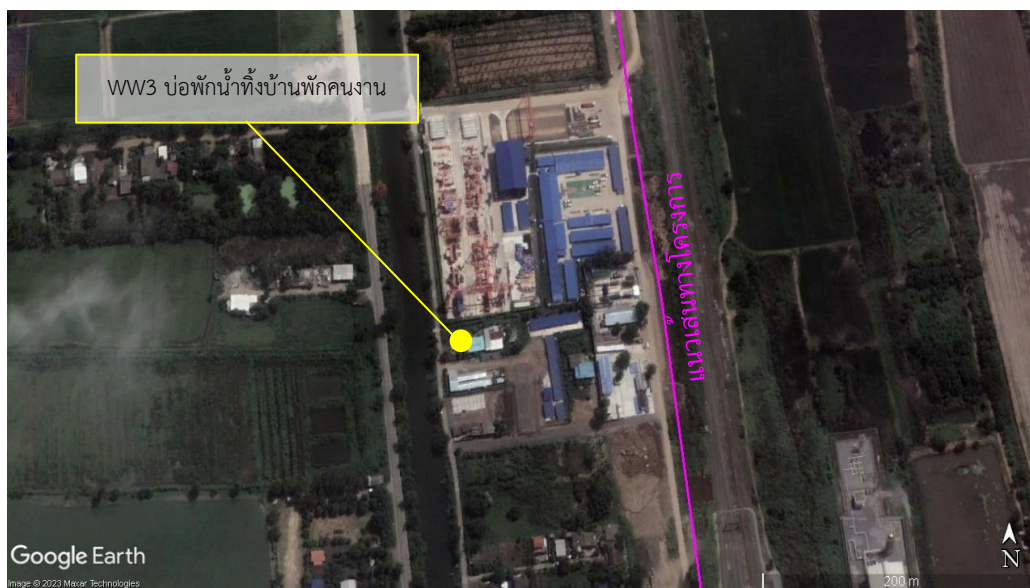
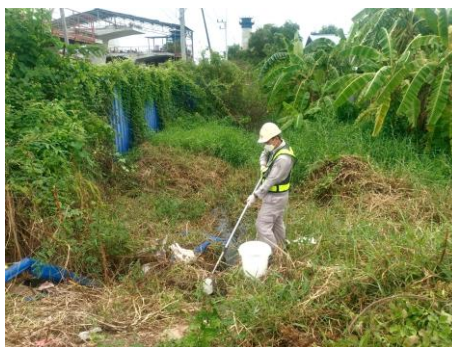
รูปที่ 3.2.2-1 ตำแหน่งและภาพการเก็บตัวอย่างน้ำทิ้ง

บริษัท เอส.พี.เอส. คอนสตรัคชั่น เซอร์วิส จำกัด ดำเนินการตรวจวิเคราะห์คุณภาพน้ำทิ้ง ในช่วงฤดูฝน เดือนกรกฎาคม 2567 จำนวน 2 จุด WW3 บริเวณบ่อกักน้ำทิ้งจากบ้านพักคนงาน สัญญาที่ 4-3 และ WW4 บ่อกักน้ำทิ้งจากบ้านพักคนงาน สัญญาที่ 4-4 ดัชนีที่ทำการวิเคราะห์ ได้แก่ ความเป็นกรด-ด่าง (pH) ความสกปรกในรูปบีโอดี (BOD<sub>5</sub>) ปริมาณของแข็งแขวนลอย (Total Suspended Solids) ไขมันและน้ำมัน (Grease & Oil) ฟอสฟอรัสทั้งหมด (Total Phosphorus) และไนโตรเจนทั้งหมด (Total Nitrogen) มีวิธีการเก็บตัวอย่าง วิเคราะห์ และมาตรฐานวิธีวิเคราะห์ แสดงดังตารางที่ 3.2.2-1 สำหรับตำแหน่งและภาพการเก็บตัวอย่างแสดงดังรูปที่ 3.2.2-1

WW3 บ่อพักน้ำทิ้งบ้านพักคนงานสัญญา 4-3 ต.เชียงรากน้อย อ.บางปะอิน จ.พระนครศรีอยุธยา

ผลการตรวจวิเคราะห์คุณภาพน้ำทิ้ง ในช่วงฤดูฝน จำนวน 2 จุด WW3 บริเวณบ่อบำบัดน้ำทิ้งจากบ้านพักคนงาน สัญญาที่ 4-3 และ WW4 บ่อบำบัดน้ำทิ้งจากบ้านพักคนงาน สัญญาที่ 4-4 เดือนกรกฎาคม 2567 แสดงดังตารางที่ 3.2.2-2 และรายงานผลการตรวจวิเคราะห์ในภาคผนวกที่ 4

จากผลการตรวจวิเคราะห์คุณภาพน้ำทิ้ง ในช่วงฤดูฝน จำนวน 2 จุด WW3 บริเวณบ่อบำบัดน้ำทิ้งจากบ้านพักคนงาน สัญญาที่ 4-3 และ WW4 บ่อบำบัดน้ำทิ้งจากบ้านพักคนงาน สัญญาที่ 4-4 เดือนกรกฎาคม 2567 เมื่อนำมาเปรียบเทียบกับมาตรฐานตามประกาศกระทรวงทรัพยากรธรรมชาติและสิ่งแวดล้อม เรื่อง กำหนดมาตรฐานควบคุม การระบายน้ำทิ้งจากอาคารบางประเภทและบางขนาด พ.ศ. 2548 (ประเภท ค) พบว่า ดัชนีที่ทำการตรวจวิเคราะห์มีค่าอยู่ในเกณฑ์มาตรฐานที่กำหนด

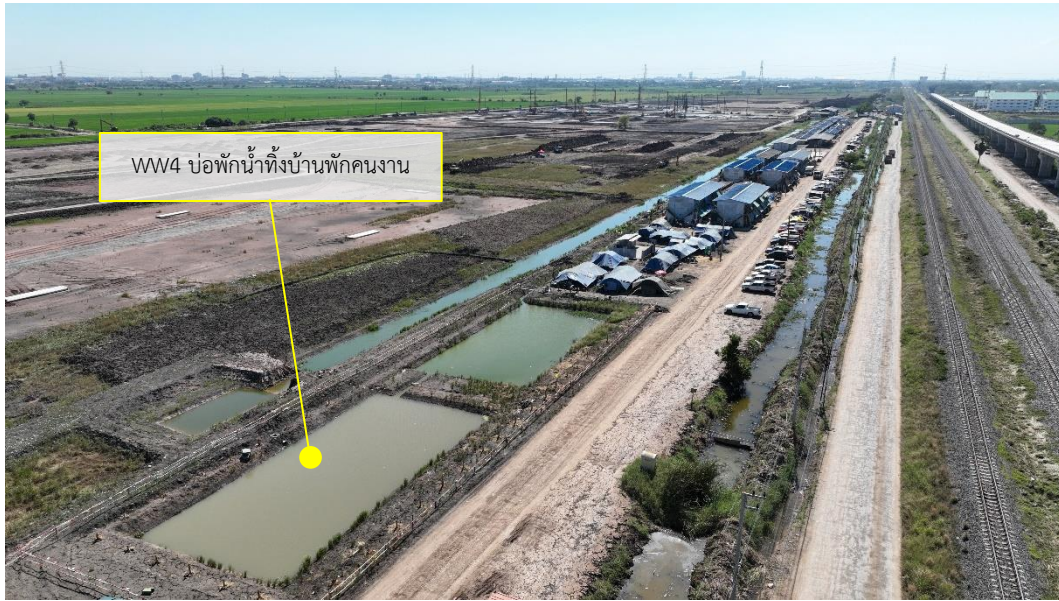
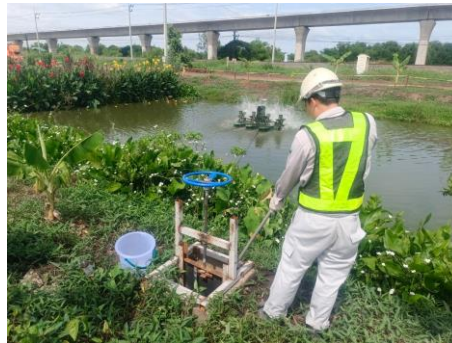
รูปที่ 3.2.2-1 (ต่อ) ตำแหน่งและภาพการเก็บตัวอย่างน้ำทิ้ง

WW4 บ่อพักน้ำที่ปั้มน้ำบ้านพักคนงานสัญญา 4-4 ต.เขียงรากน้อย อ.บางปะอิน จ.พระนครศรีอยุธยา

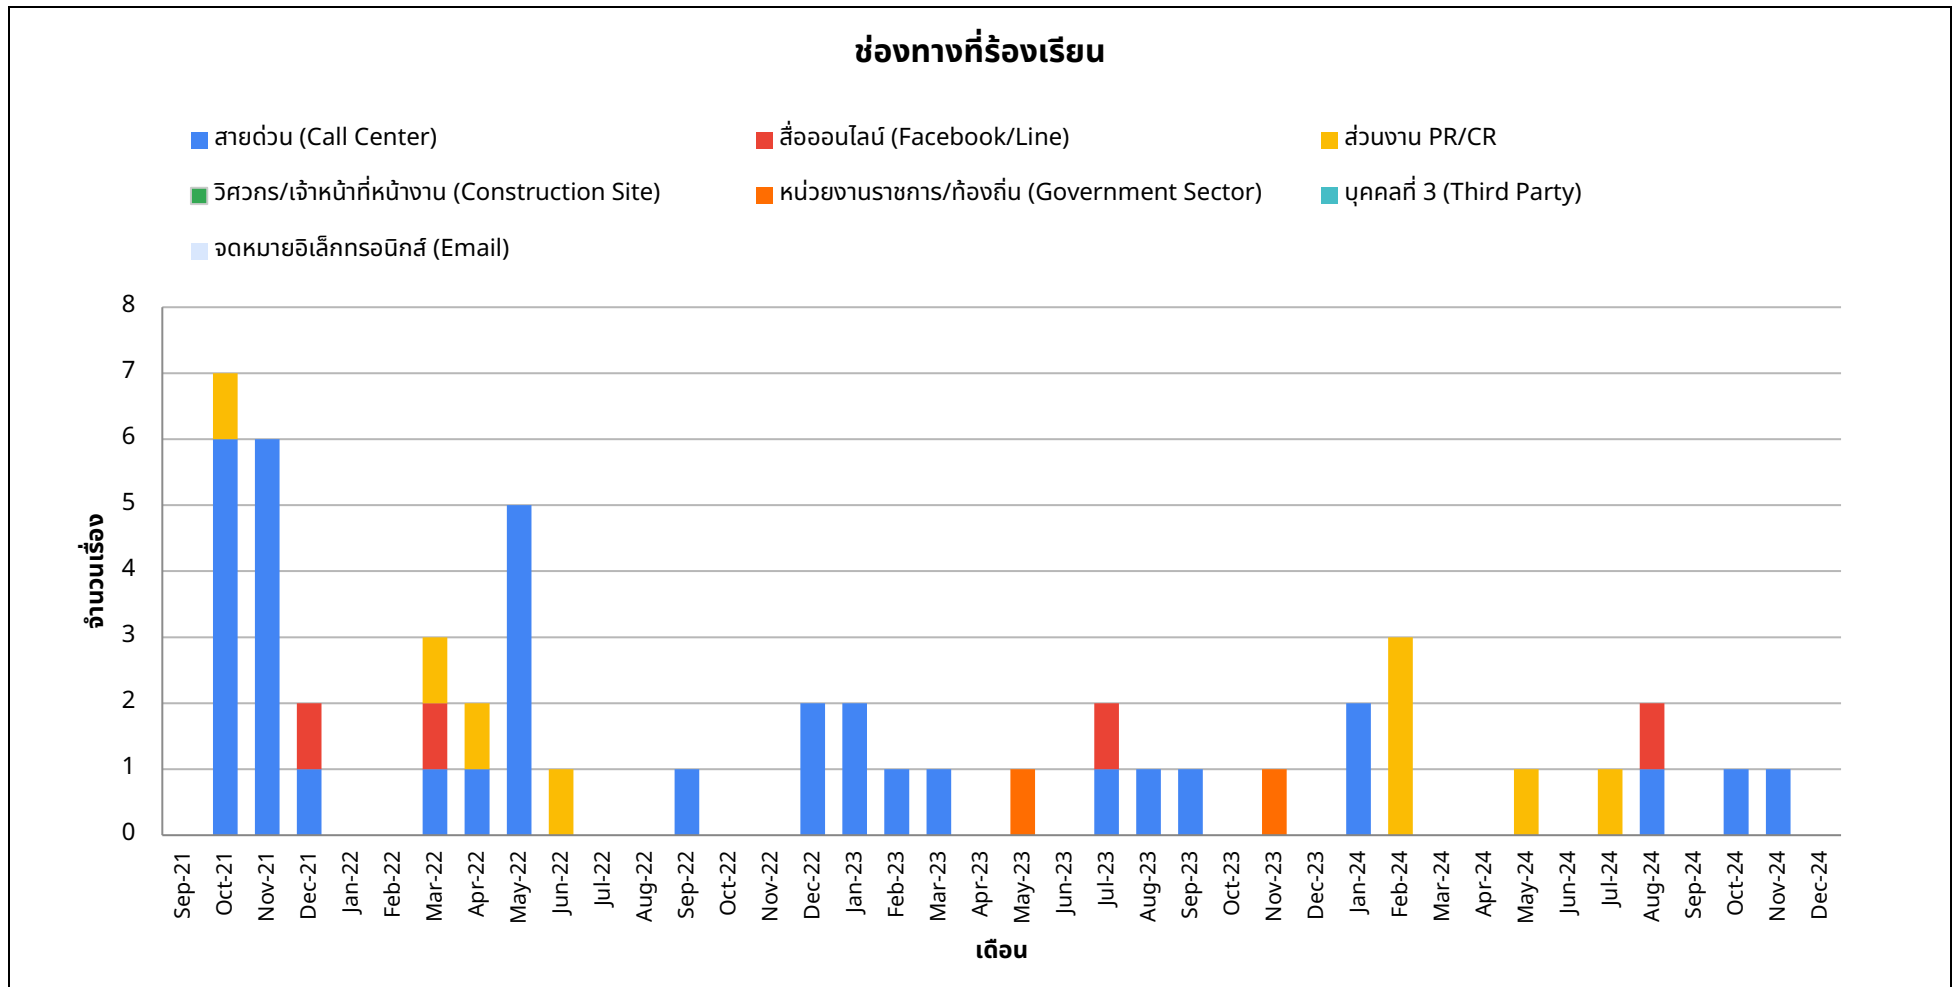
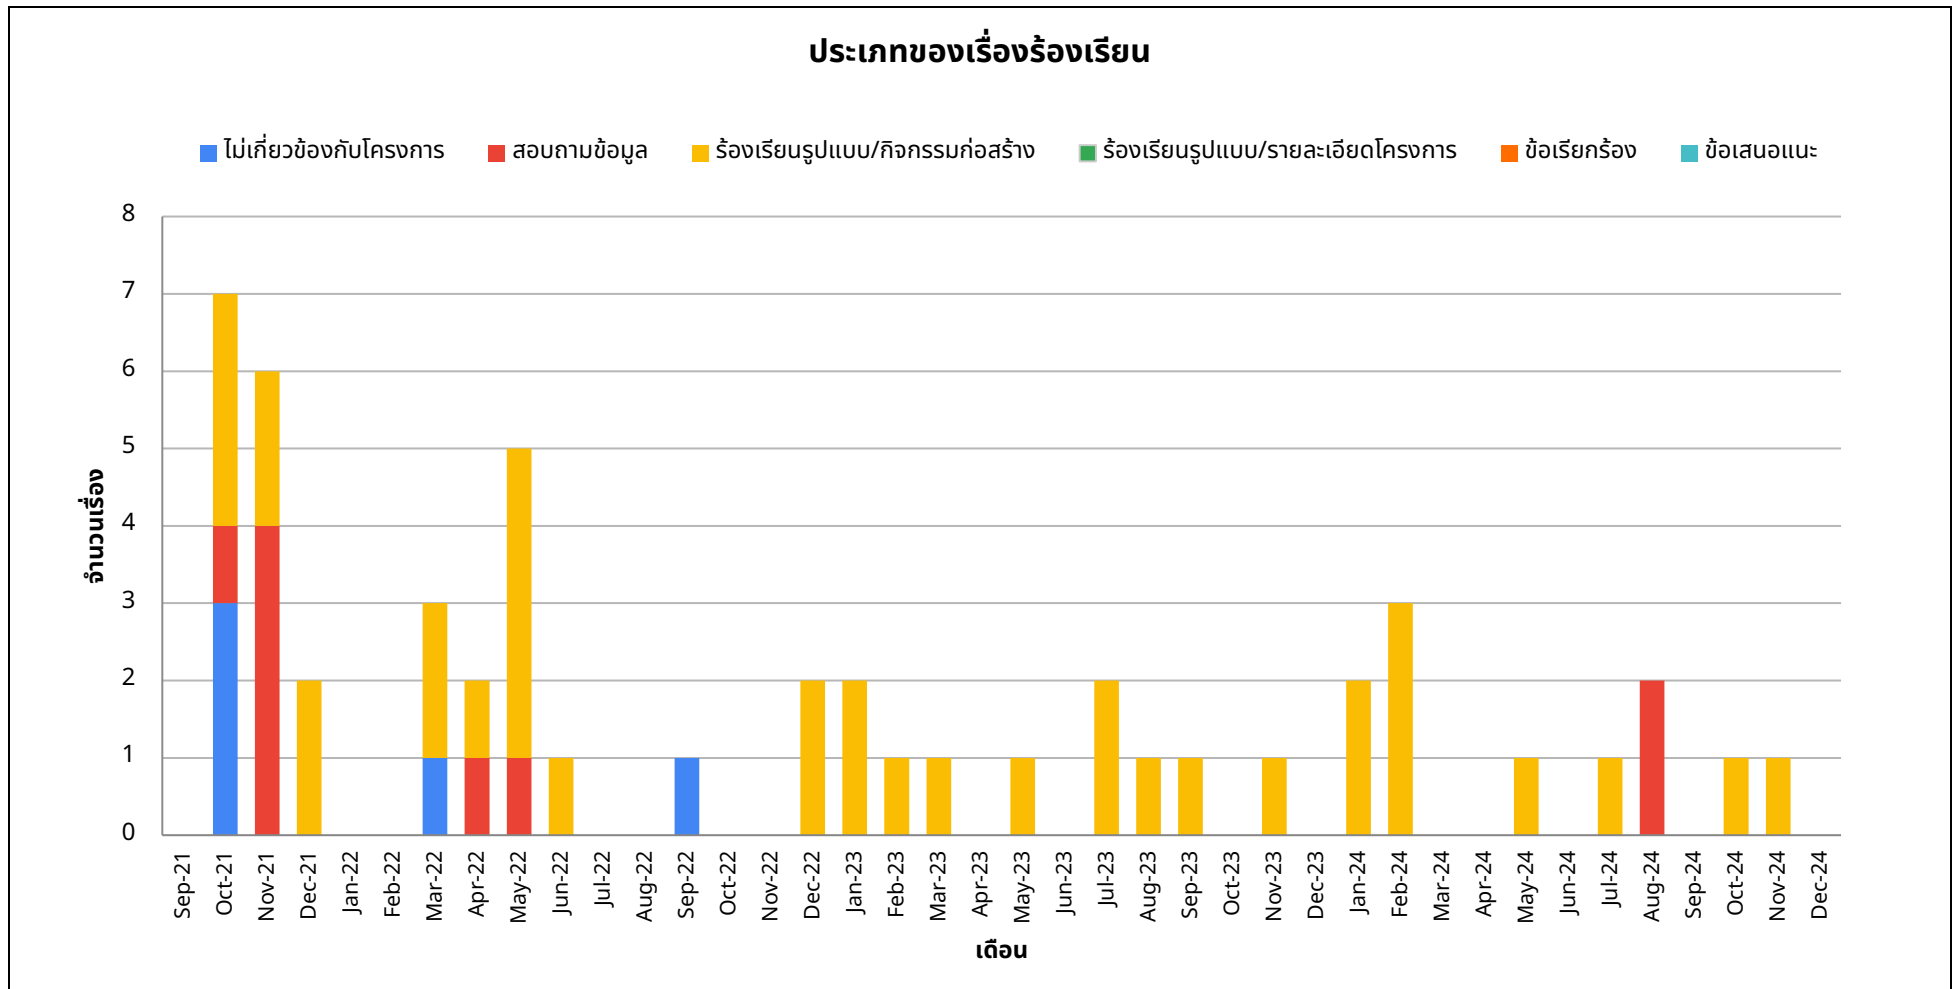
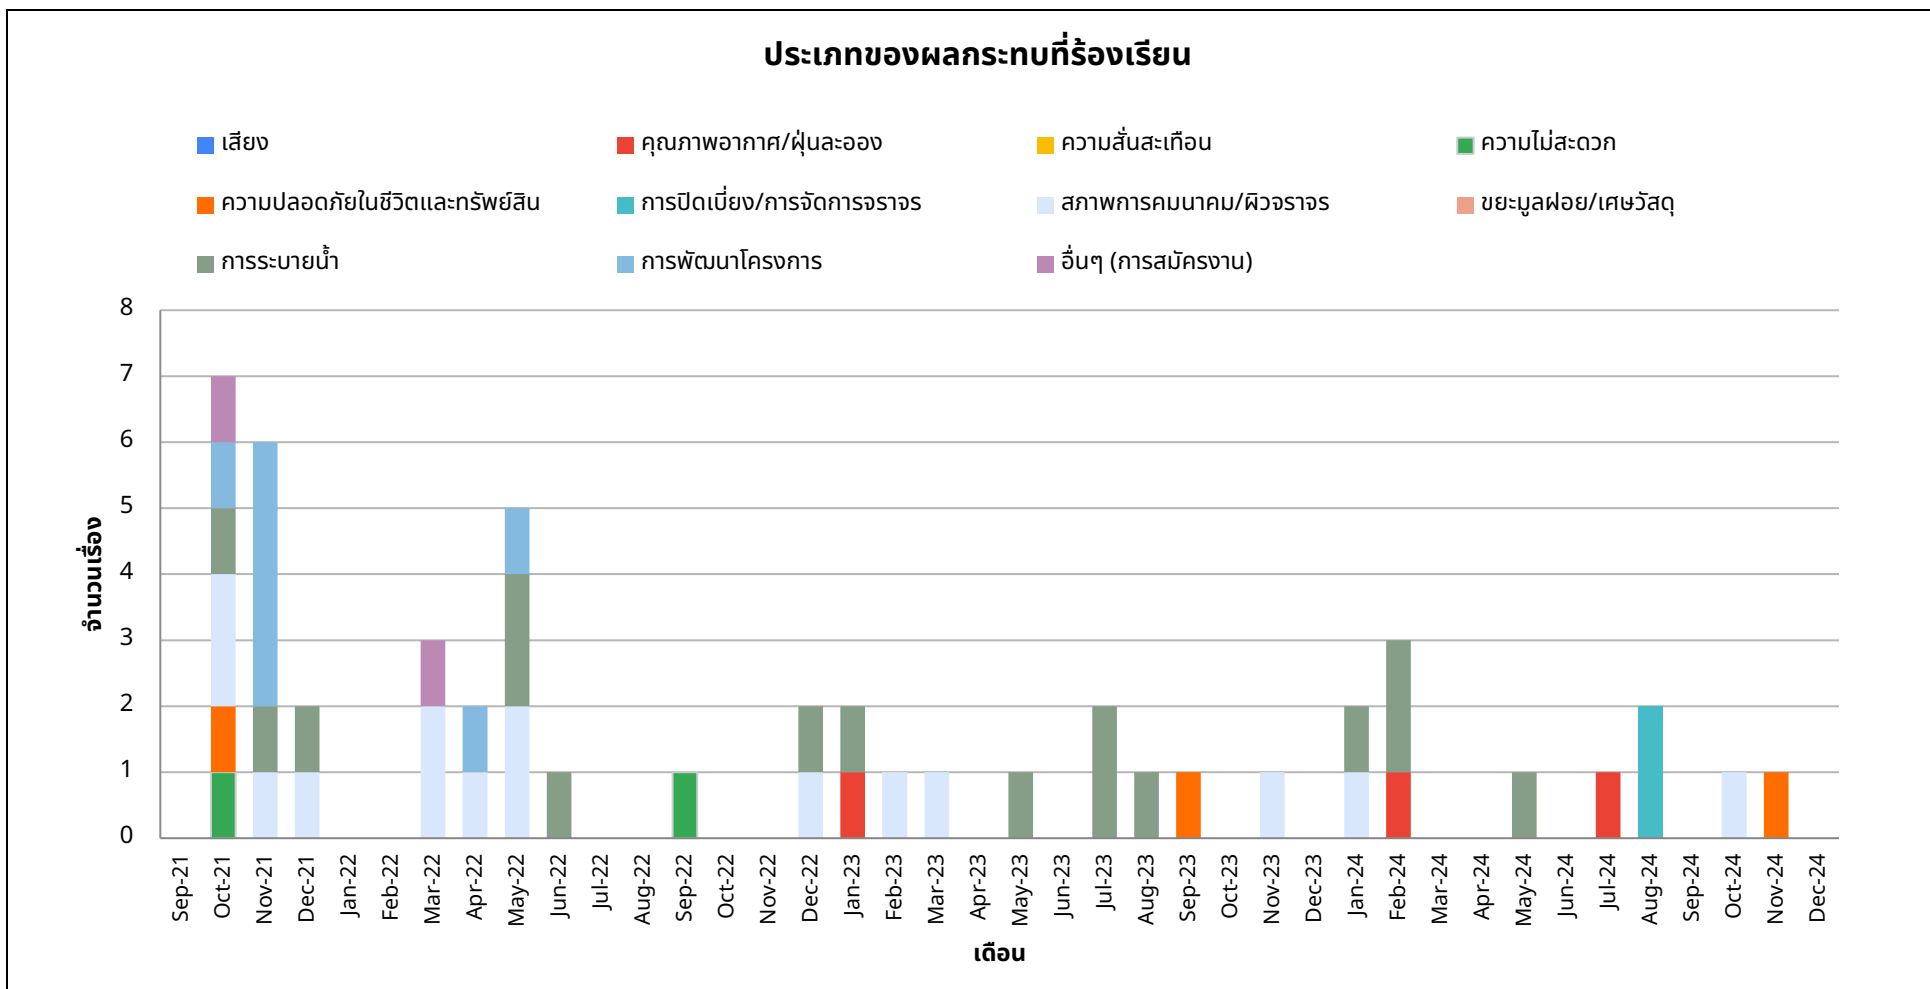
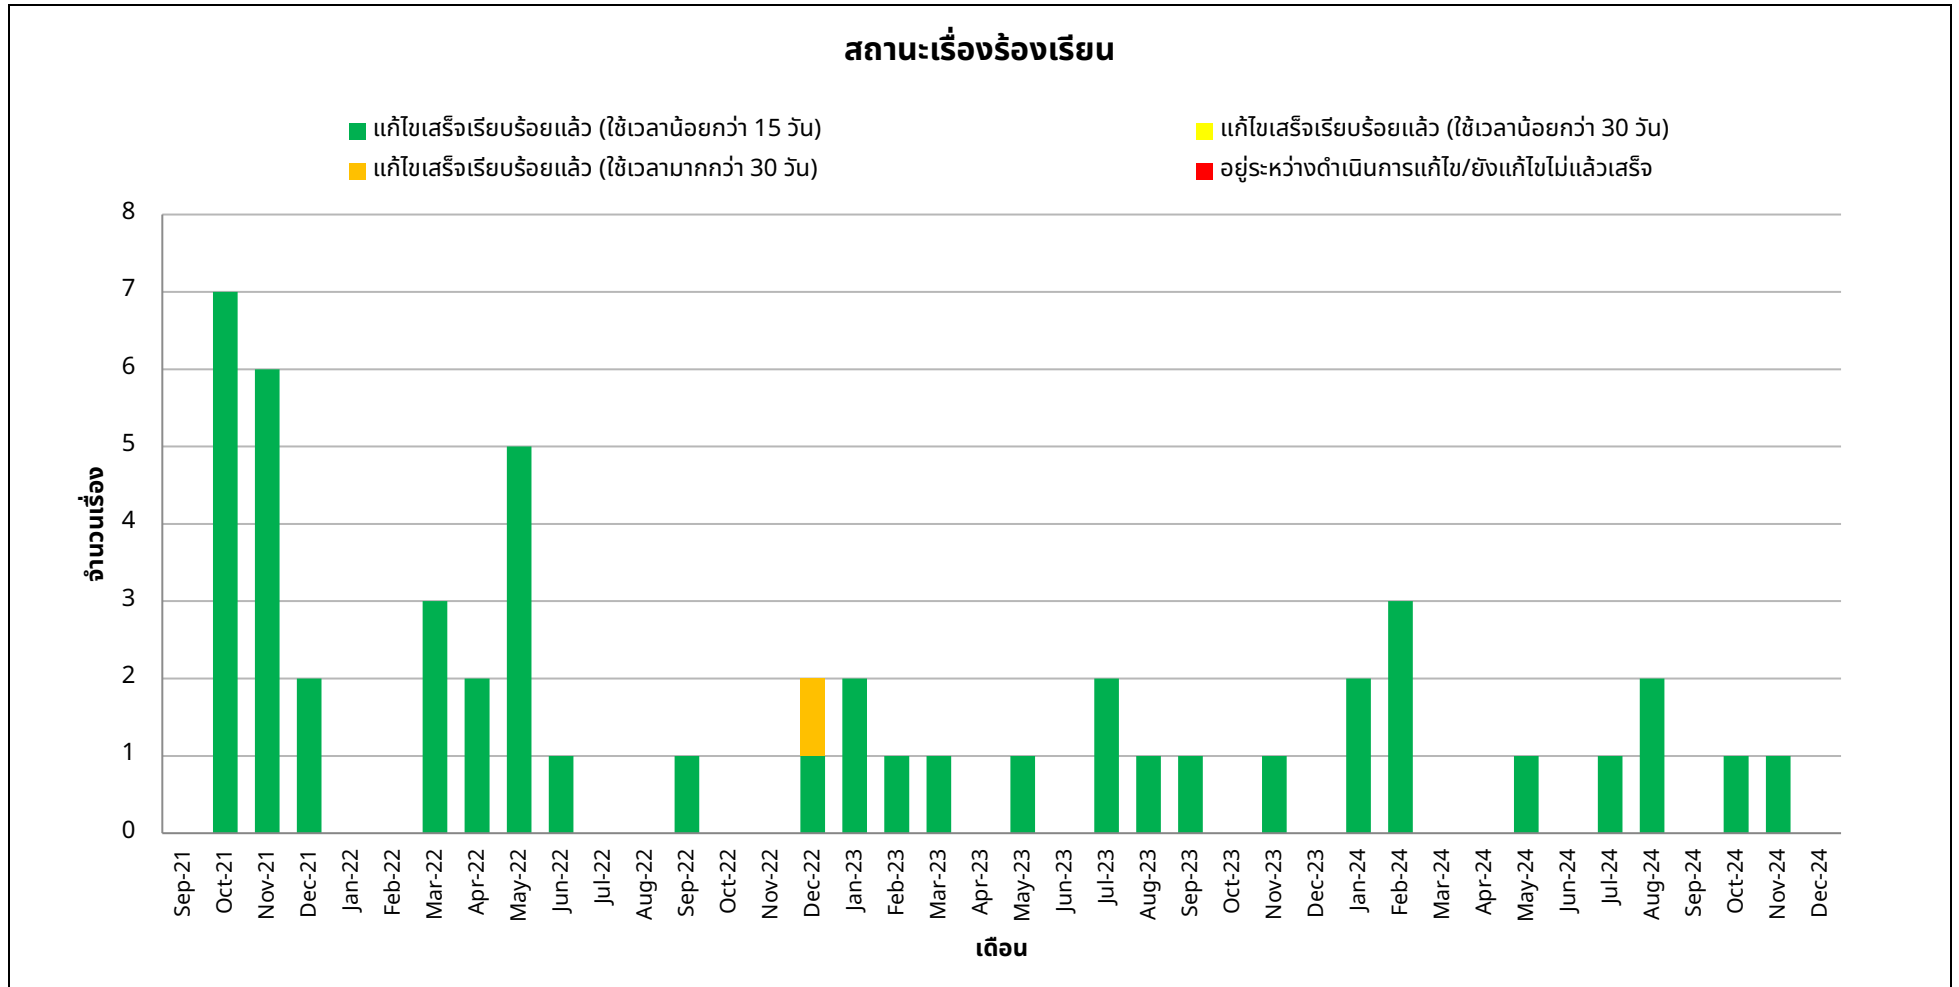
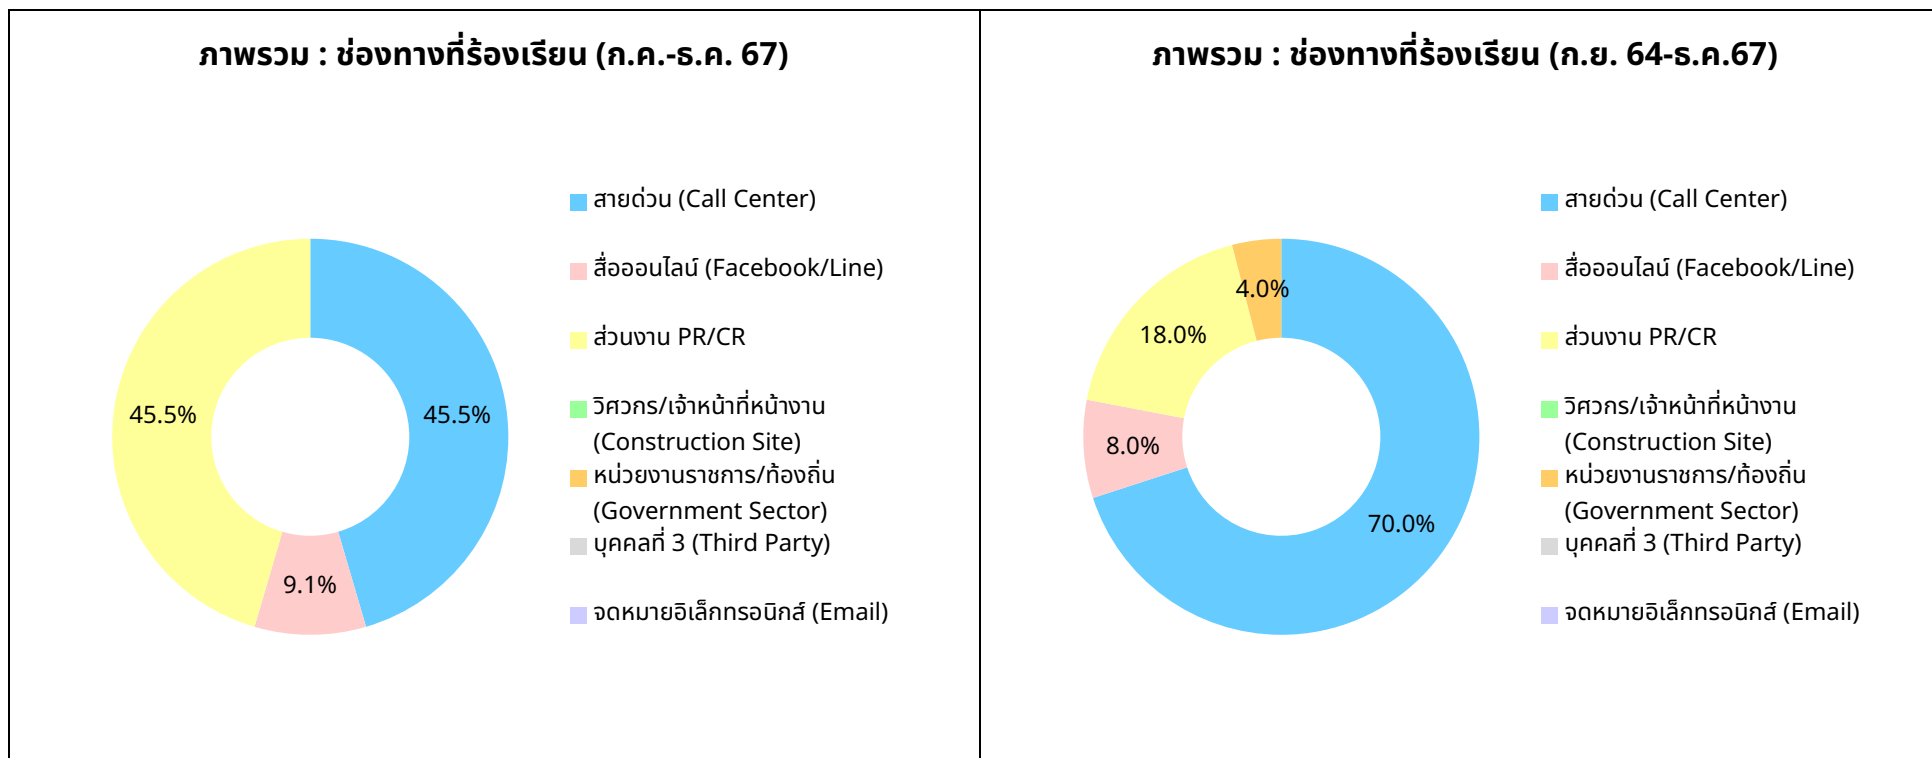
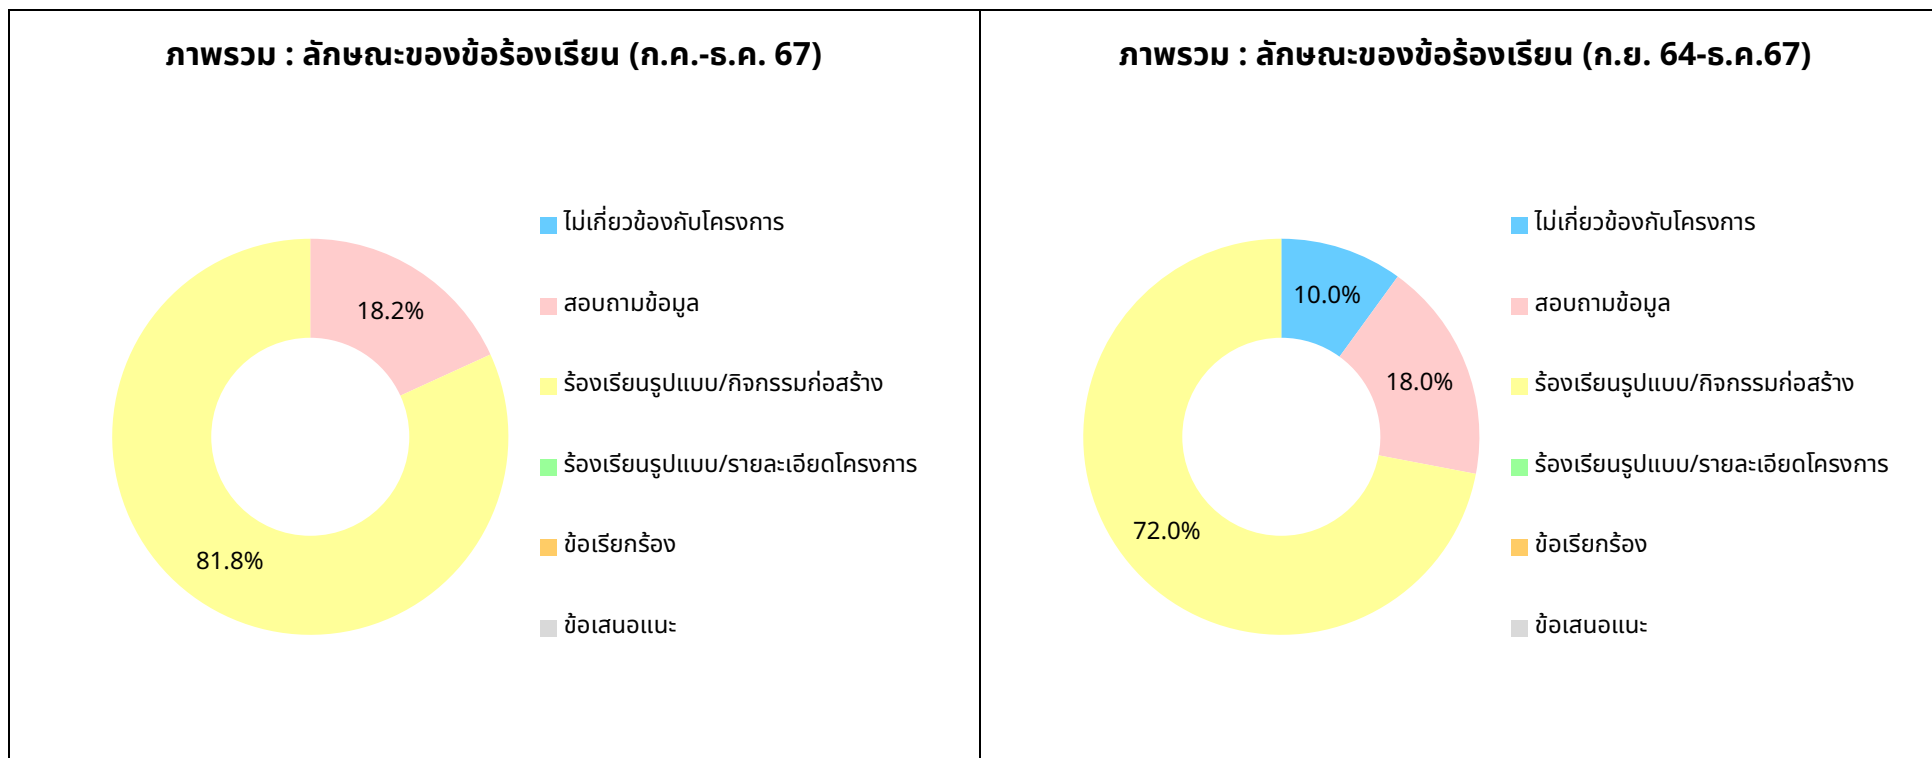
รูปที่ 3.2.4-1 กราฟแสดงสถิติเรื่องร้องเรียน ข้อคิดเห็น และข้อเสนอแนะ

▪ **เศรษฐกิจ-สังคม** : จากสถิติข้อร้องเรียน ข้อคิดเห็น และข้อเสนอแนะจากศูนย์รับเรื่องร้องเรียนโครงการเดือนกรกฎาคม-ธันวาคม 2567 จำนวน 5 ครั้ง พบว่า เรื่องร้องเรียนที่ได้รับส่วนใหญ่จัดเป็นข้อร้องเรียนผลกระทบจากกิจกรรมการก่อสร้าง โดยผลกระทบที่ได้รับการร้องเรียน ได้แก่ ปัญหาด้านคุณภาพอากาศ/ฝุ่นละออง สภาพการคมนาคม/ผิวจราจร และความปลอดภัยในชีวิตและทรัพย์สิน อย่างไรก็ตาม ข้อร้องเรียนในช่วงต้น โครงการได้มีการดำเนินงานตามขั้นตอนของศูนย์รับเรื่องร้องเรียน ซึ่งได้ดำเนินการแล้วเสร็จทั้งหมดโดยใช้เวลาน้อยกว่า 15 วัน
