TATA STEEL MANUFACTURING (THAILAND)

รายงานผลการปฏิบัติตามมาตรการป้องกันและแก้ไขผลกระทบสิ่งแวดล้อม
และมาตรการติดตามตรวจสอบผลกระทบสิ่งแวดล้อม
โครงการขยายโรงงานเหล็กรีดร้อน (ระยะดำเนินการ)
บริษัท ทาทา สตีล การผลิต (ประเทศไทย) จำกัด (มหาชน)
ตั้งอยู่ที่ตำบลบางโขมด อำเภอบ้านหมอ จังหวัดสระบุรี

ระหว่างเดือนกรกฎาคม – ธันวาคม 2567

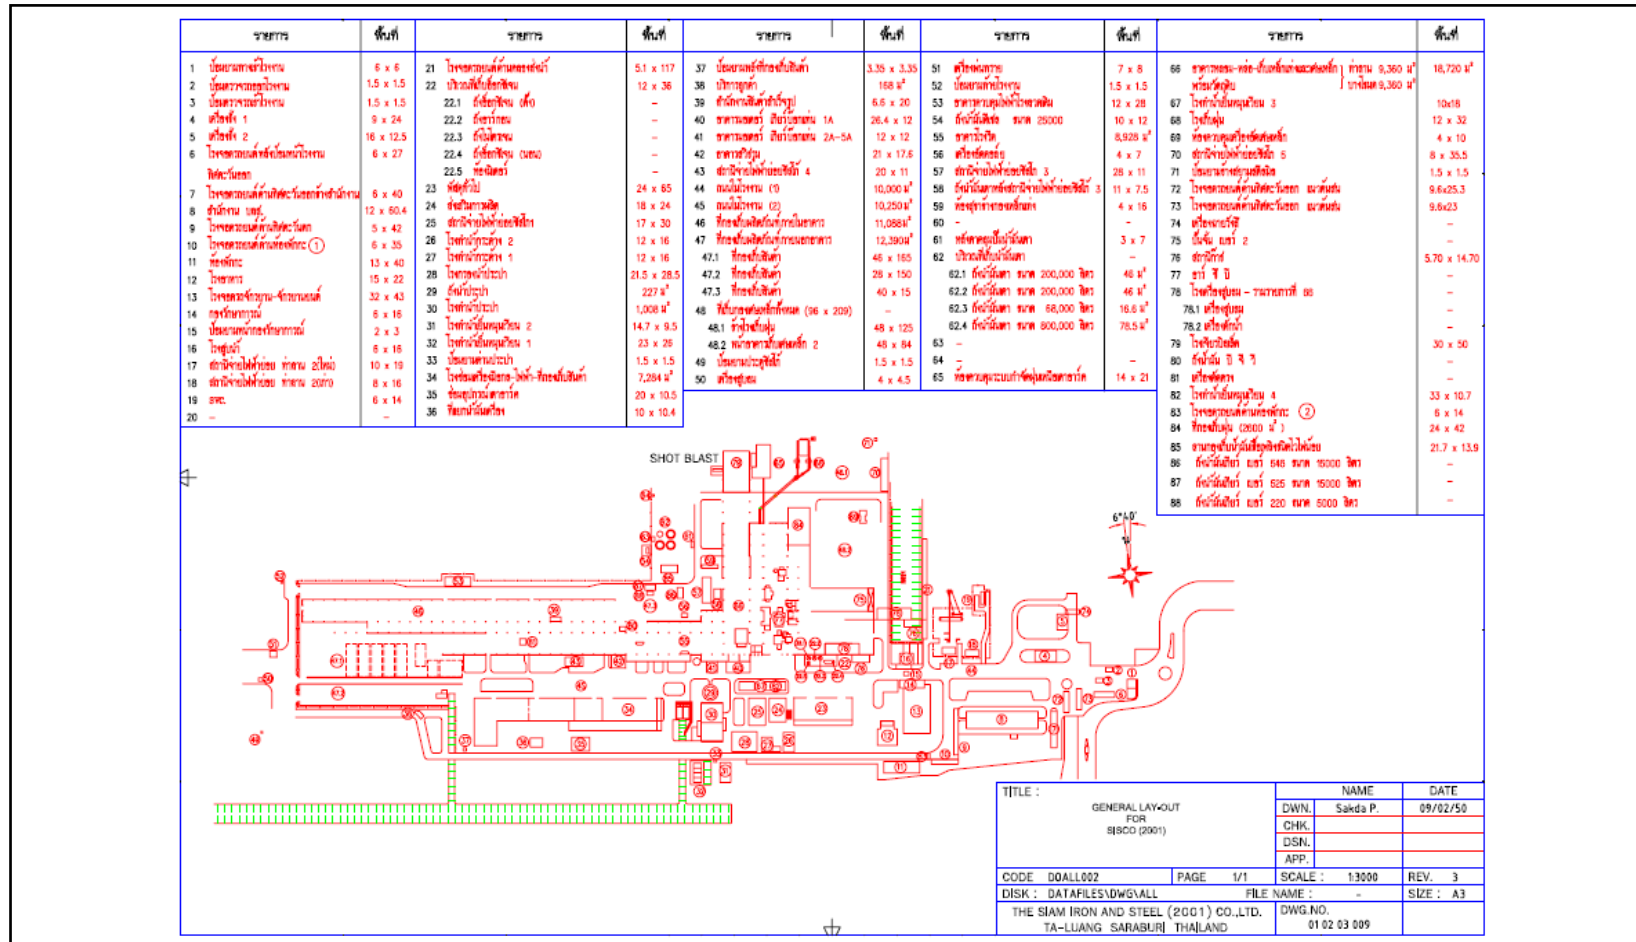
รูปที่ 2-3 ผังการใช้ประโยชน์พื้นที่ของโครงการ

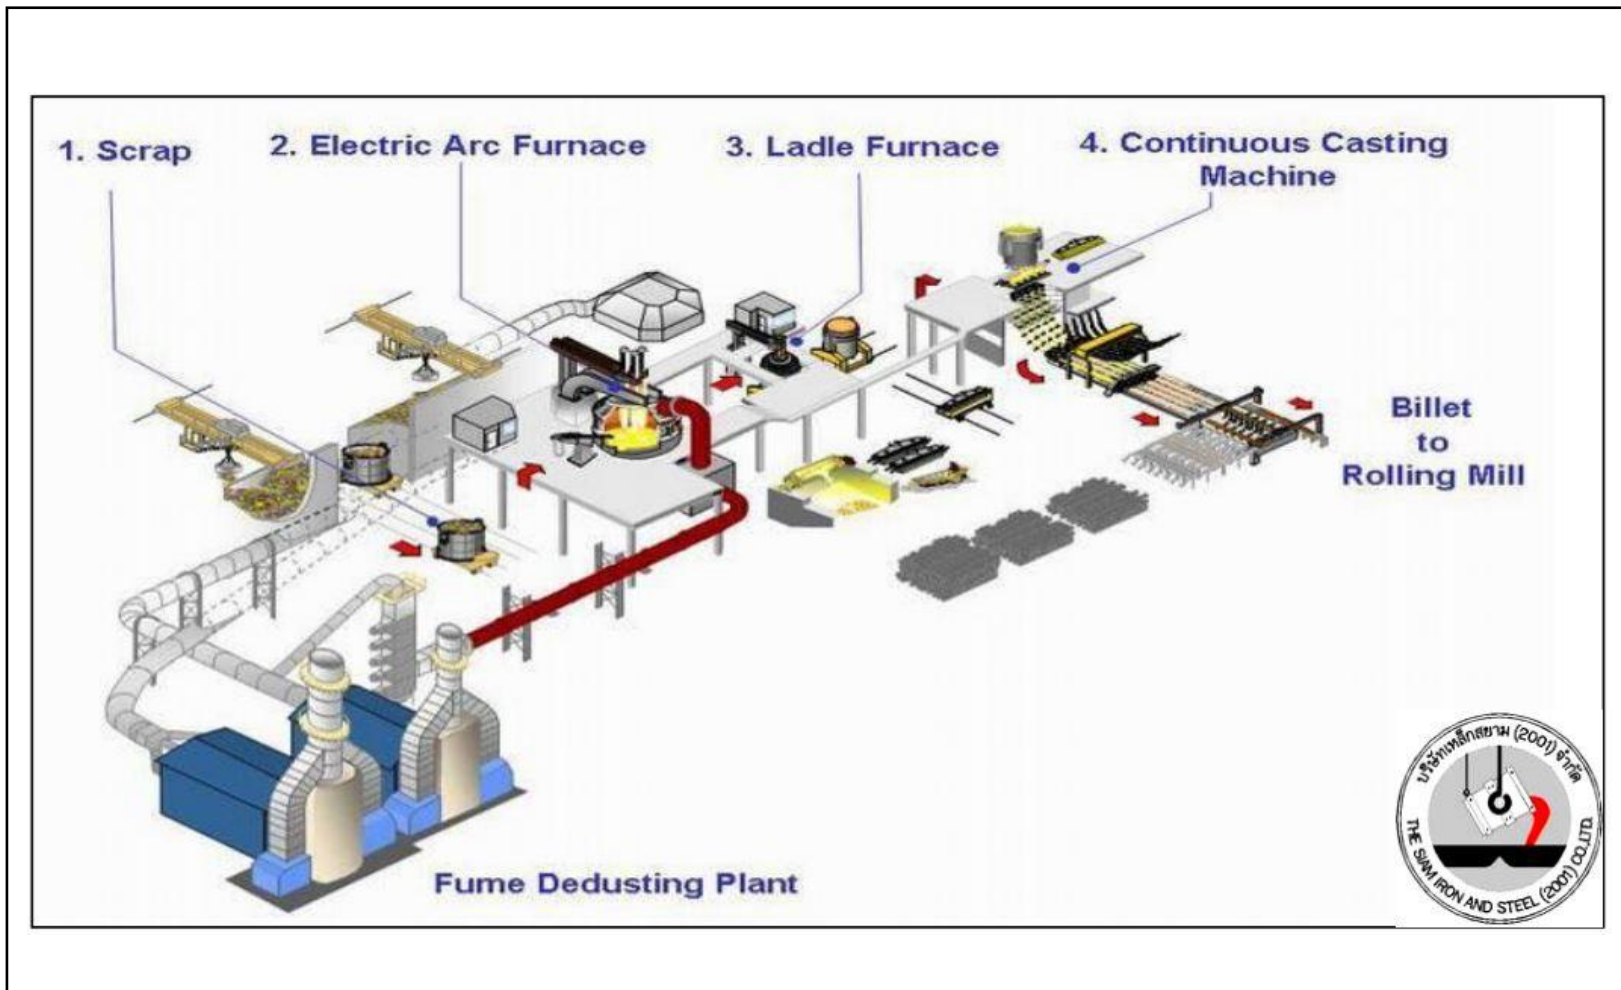
รูปที่ 2-4 กระบวนการผลิตเหล็กแท่ง

การผลิตเหล็กแท่งของโครงการจะใช้เศษเหล็ก (Scrap) โดยเลือกเศษเหล็กตามคุณภาพนำมาหลอมในเตาหลอมไฟฟ้า (Electric Arc Furnace, EAF) ขนาด 42 ตัน ด้วยอุณหภูมิประมาณ 1,600 องศาเซลเซียส หลังจากนั้นทำการปรุงแต่งคุณภาพน้ำเหล็กเพื่อให้สิ่งเจือปนต่างๆ ในน้ำเหล็กลอยตัวแยกออกมาจากน้ำเหล็กในรูปตะกอน (Slag) และมีการเติมถ่านโค้กเพื่อเพิ่มปริมาณคาร์บอนในน้ำเหล็ก แล้วใช้ออกซิเจนเป่าไล่สิ่งสกปรกออก หลังจากนั้นทำการกวาดตะกอน (Slag) ออก เติมสารประกอบอัลลอย (Alloy) ต่างๆ เช่น ซิลิกา แมงกานีส เพื่อปรับปรุงคุณภาพ เมื่อหลอมเสร็จจะนำน้ำเหล็กที่ได้นำไปลงในเบ้ารับน้ำเหล็ก (Ladle) เพื่อนำไปหลอมเป็นเหล็กแท่ง ขนาด 130 x130 มม.และ 130 x170 มม.
รายละเอียดแสดงดังรูปที่ 2-4

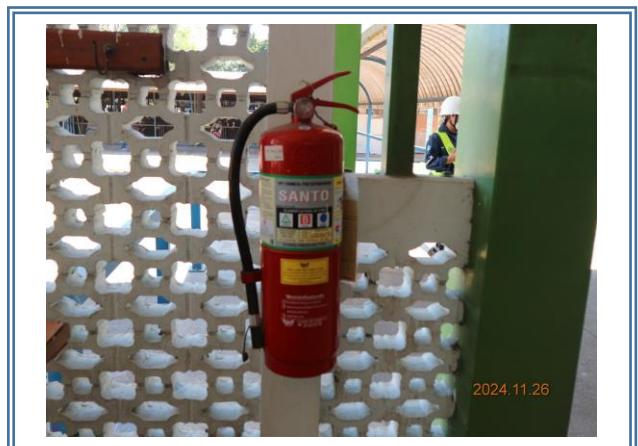
รูปที่ 3.28 ระบบดับเพลิงภายในโครงการ

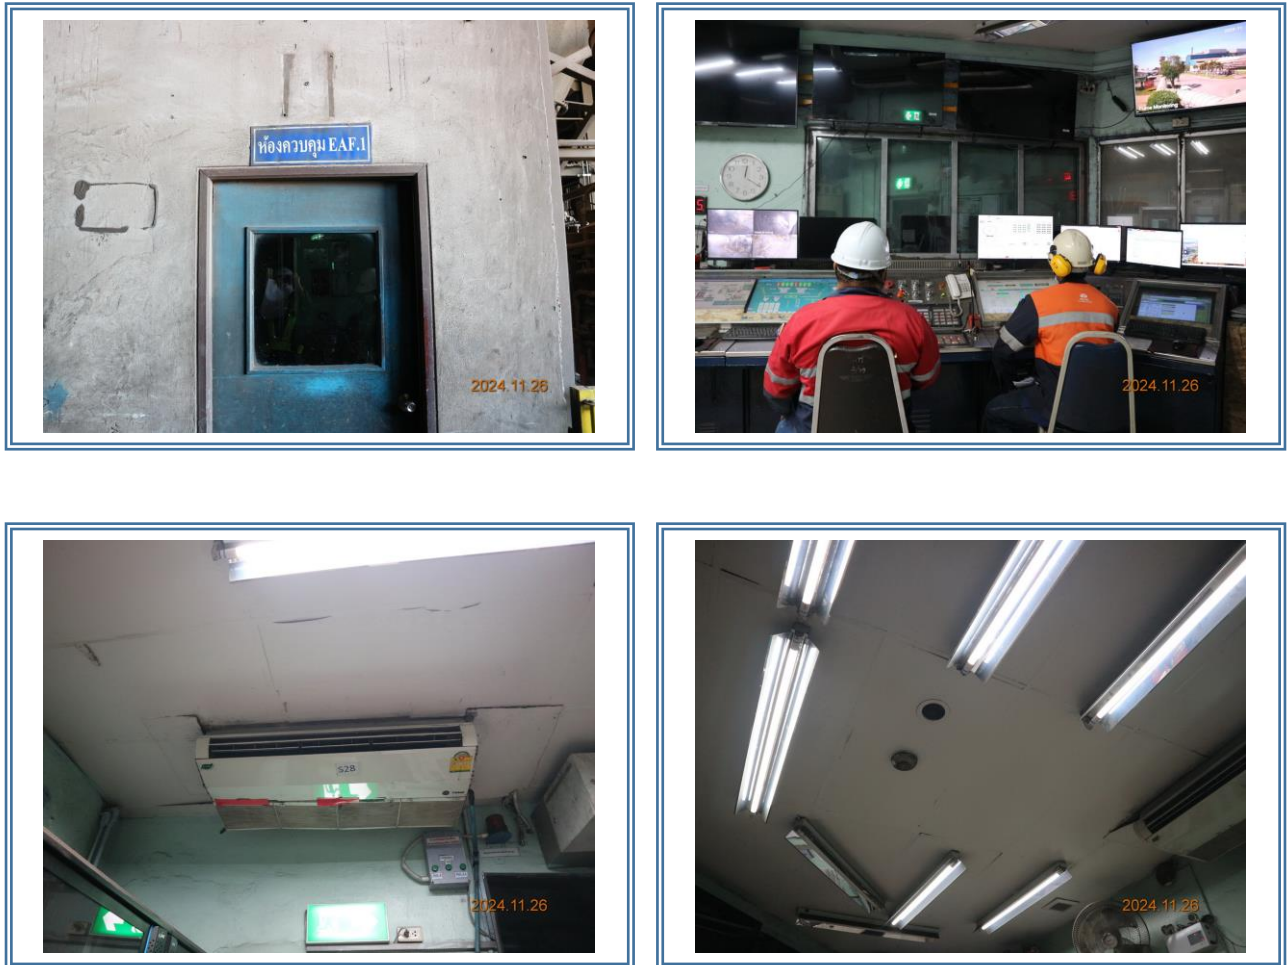
รูปที่ 3.31 ห้องควบคุมเพื่อลดเสียงที่ติดตั้งเครื่องปรับอากาศ และแสงสว่างภายในห้องควบคุม

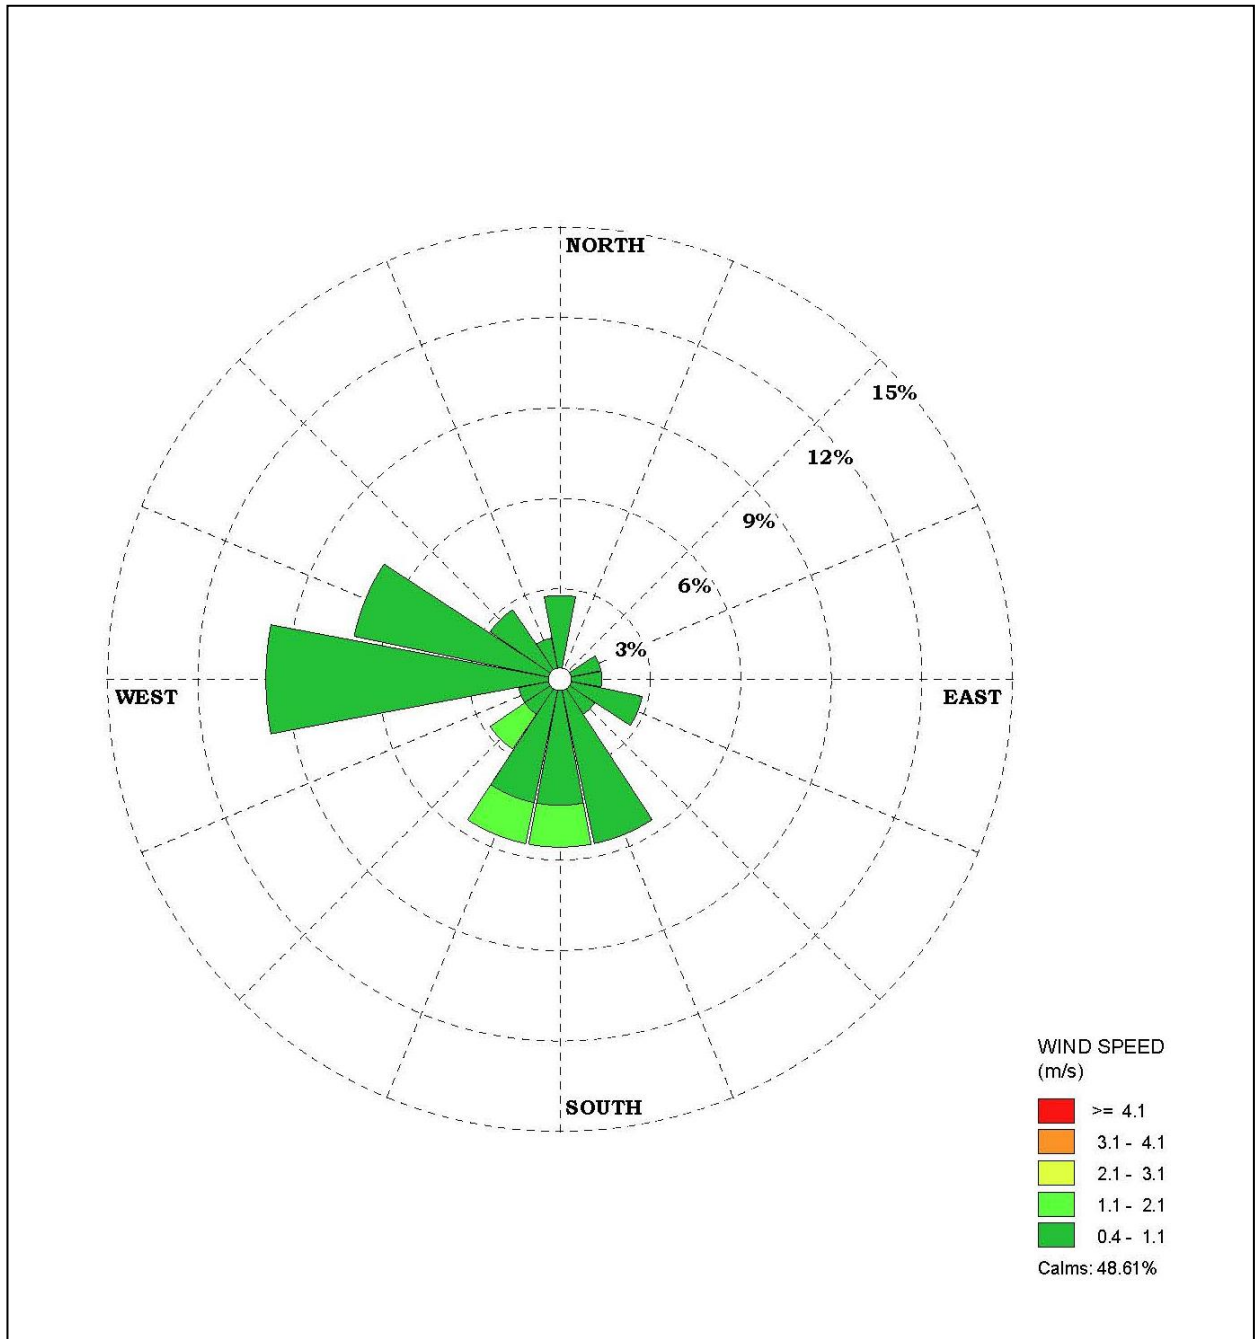
รูปที่ 4.2-2 (ต่อ-1) แสดงผังความเร็วและทิศทางลม
บริเวณวิทยาลัยเทคนิคท่าหลวงซิเมนต์ไทยอนุสรณ์

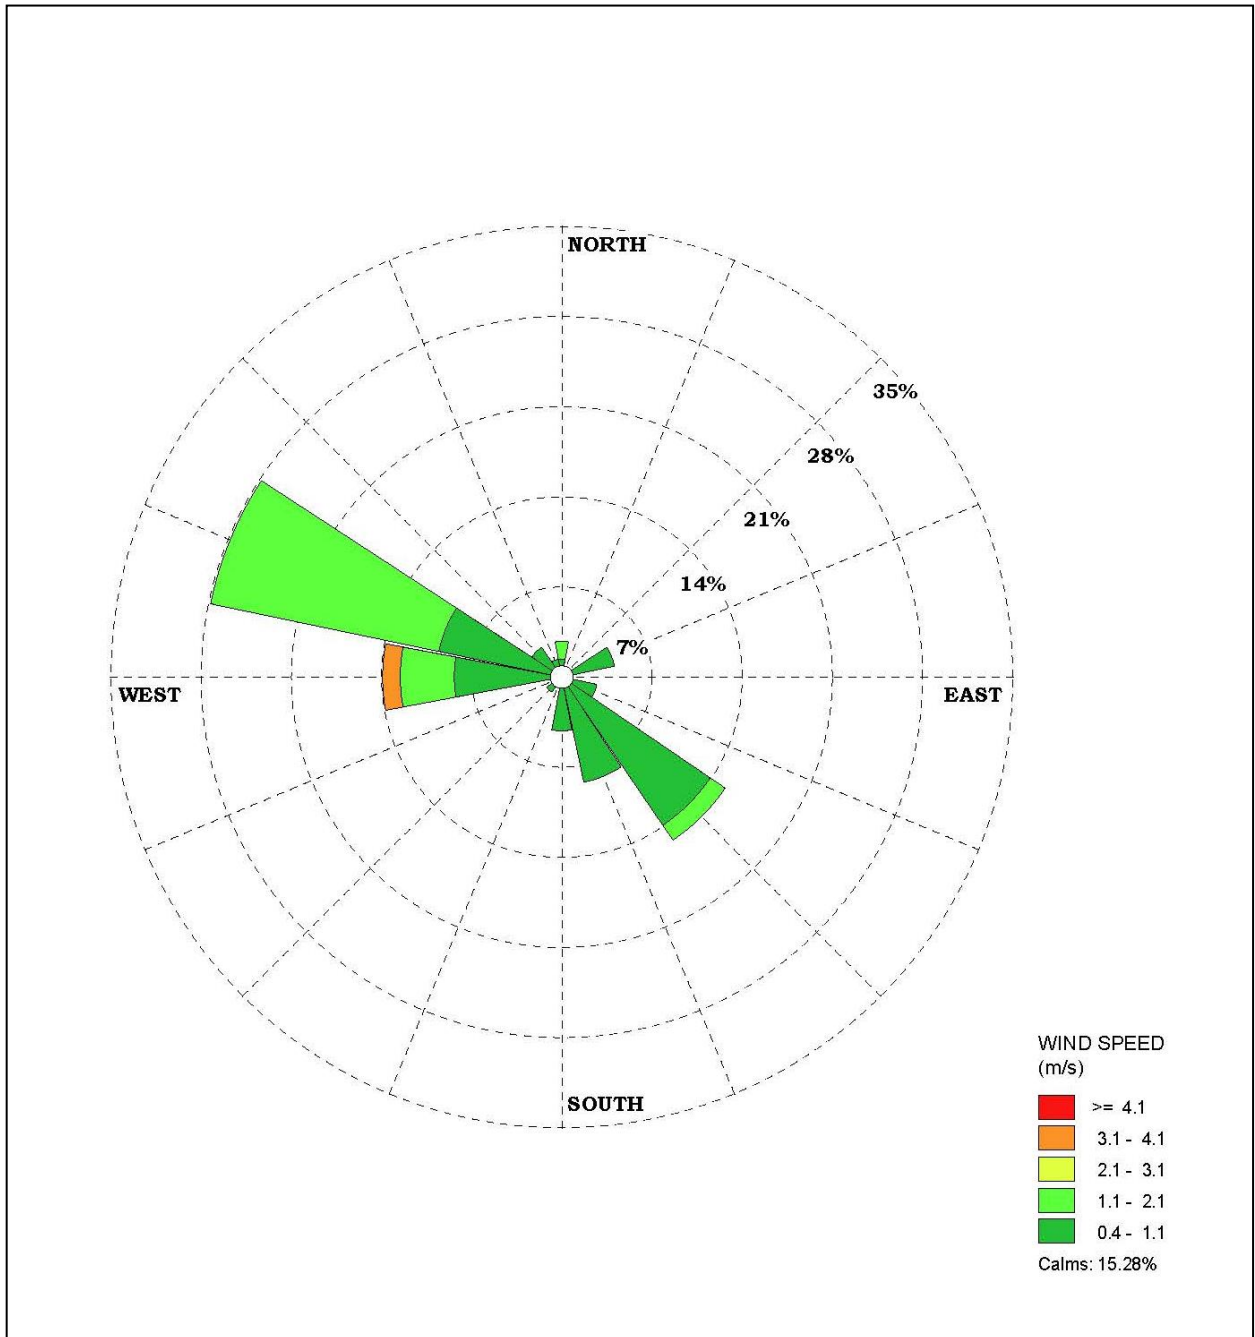
รูปที่ 4.2-2 (ต่อ-2) แสดงผังความเร็วและทิศทางลม

บริเวณชุมชนหมู่ที่ 9 ตำบลจำปา

- บริเวณชุมชนหมู่ที่ 9 ตำบลจำปา พบว่า ช่วงที่ทำการตรวจวัดลมส่วนใหญ่เป็นลมที่มีความเร็วอยู่ในช่วง 0.4-1.1 เมตร/วินาที ทิศทางลมส่วนใหญ่เป็นลมที่พัดมาจากทางทิศตะวันตกเฉียงเหนือ โดยทำการบันทึกข้อมูลความเร็วและทิศทางลมรายชั่วโมง แสดงดังตารางที่ 4.2-3 และนำมาจัดทำผังความเร็วและทิศทางลม แสดงดังรูปที่ 4.2-2

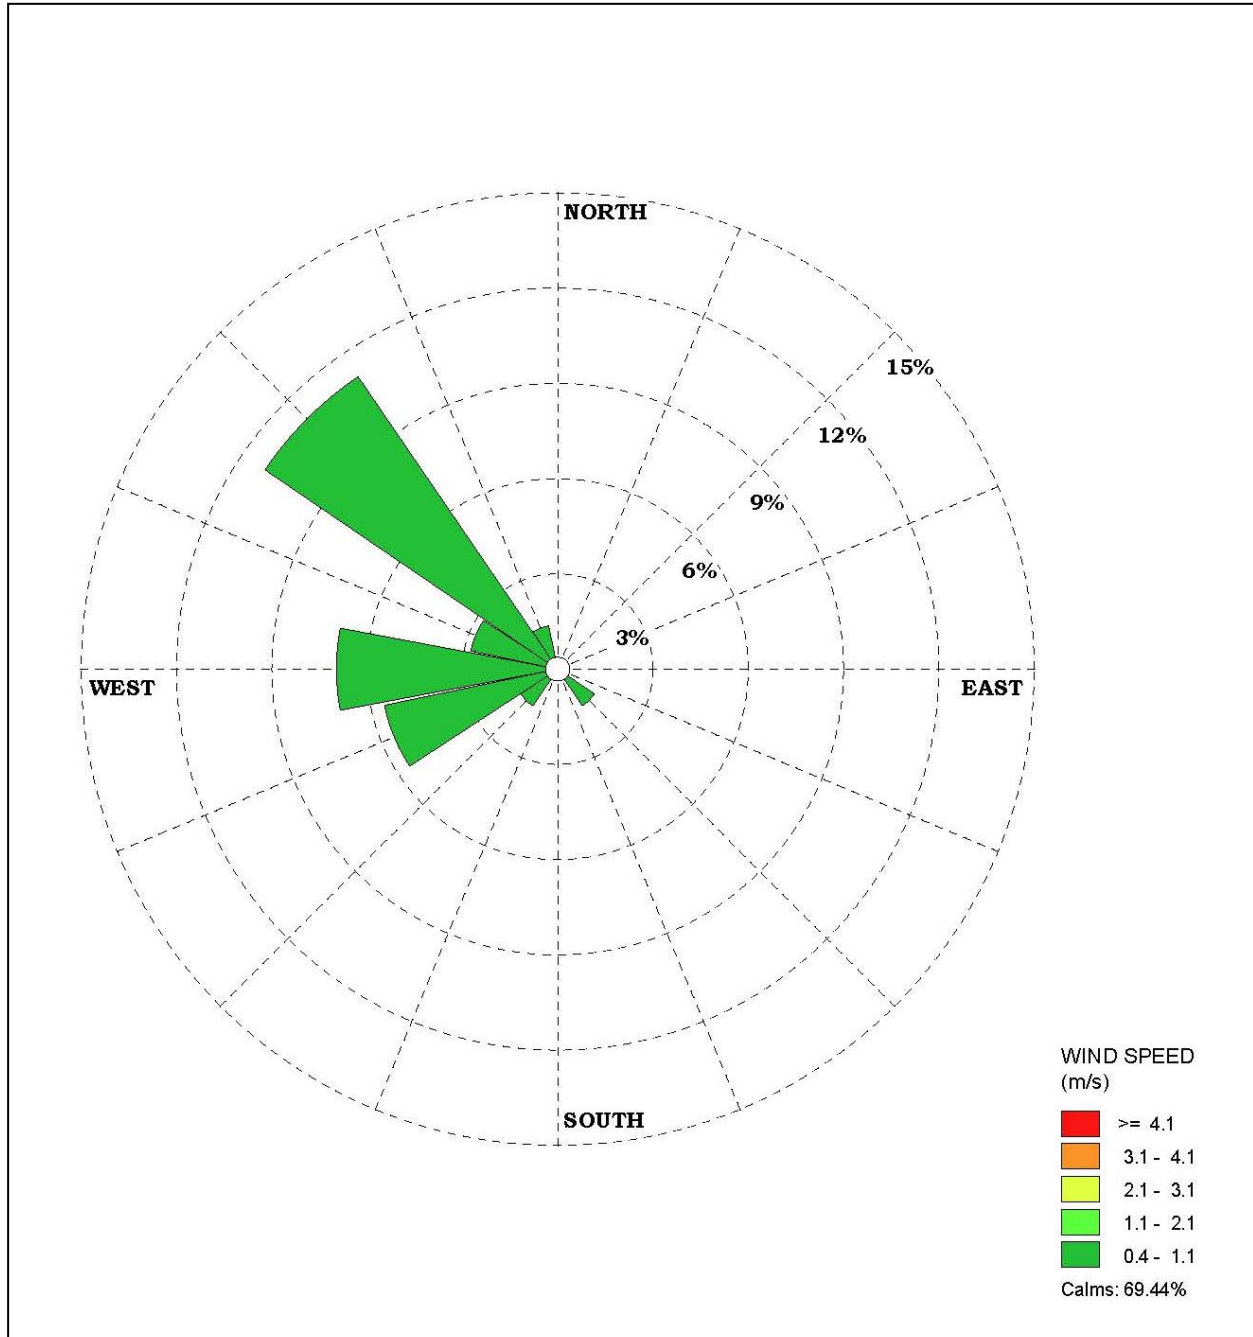
รูปที่ 4.2-2 (ต่อ-3) แสดงผังความเร็วและทิศทางลม

บริเวณชุมชนหมู่ที่ 9 ตำบลบ้านครัว

- บริเวณชุมชนหมู่ที่ 9 ตำบลบ้านครัว พบว่า ช่วงที่ทำการตรวจวัดลมส่วนใหญ่เป็นลมที่มีความเร็วอยู่ในช่วง 0.4-1.1 เมตร/วินาที ทิศทางลมส่วนใหญ่เป็นลมที่พัดมาจากทางทิศตะวันออกเฉียงใต้ก่อนไปทางใต้ และทิศตะวันตกเฉียงเหนือก่อนไปทางตะวันตก โดยทำการบันทึกข้อมูลความเร็วและทิศทางลมรายชั่วโมง แสดงดังตารางที่ 4.2-3 และนำมาจัดทำผังความเร็วและทิศทางลม แสดงดังรูปที่ 4.2-2

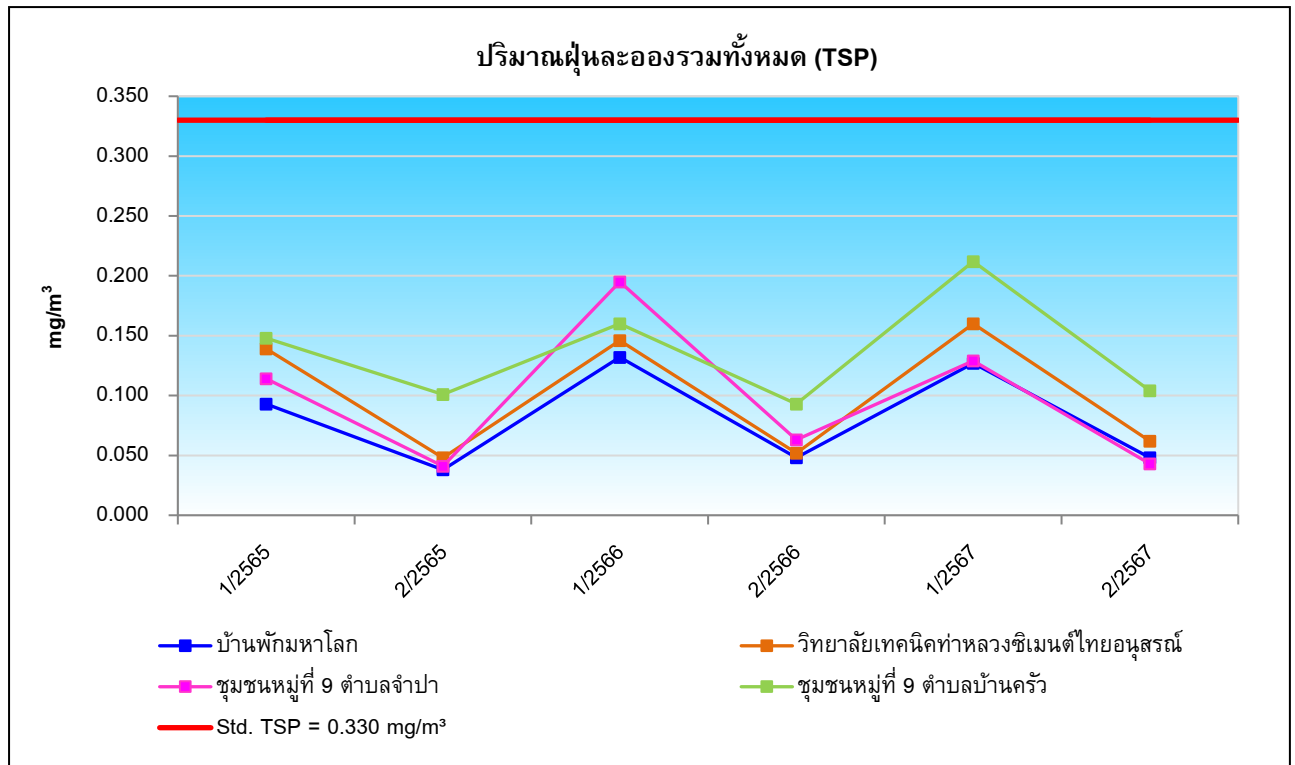
รูปที่ 4.2-3 กราฟเปรียบเทียบแสดงผลการตรวจวัดปริมาณฝุ่นละอองขนาดเล็กไม่เกิน 100 ไมครอน (TSP) ในบรรยากาศโดยทั่วไป (ระหว่างครั้งที่ 1/2565 – ครั้งที่ 2/2567)

การตรวจวัดคุณภาพอากาศในบรรยากาศโดยทั่วไป เปรียบเทียบกับครั้งที่ผ่านมา ระหว่างครั้งที่ 1/2555 ถึงครั้งที่ 2/2567 แสดงดังตารางที่ 4.2-4 และรูปที่ 4.2-3 ถึงรูปที่ 4.2-4 พบว่า ปริมาณฝุ่นละอองที่ทำการตรวจวิเคราะห์ส่วนใหญ่มีค่าอยู่ในเกณฑ์ที่มาตรฐานกำหนดมาโดยตลอด

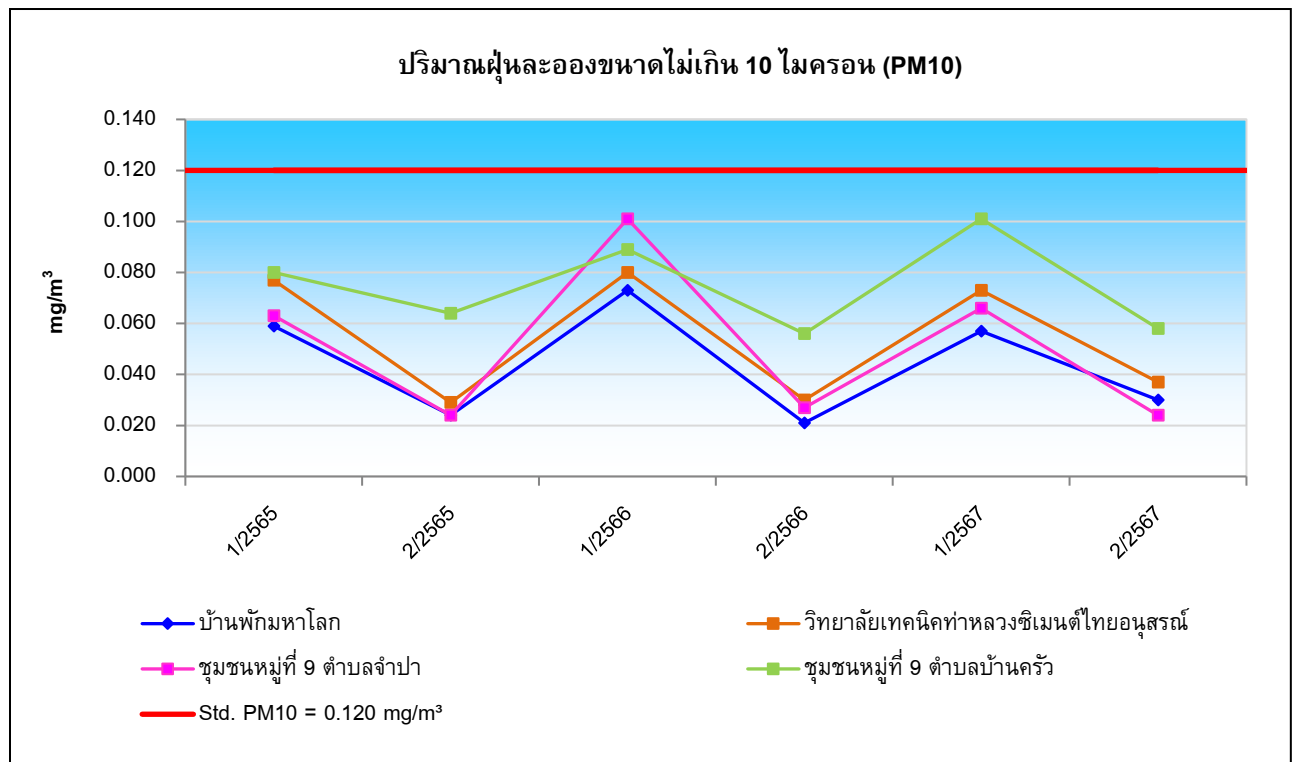
รูปที่ 4.2-4 กราฟเปรียบเทียบแสดงผลการตรวจวัดปริมาณฝุ่นละอองขนาดเล็กไม่เกิน 10 ไมครอน (PM10) ในบรรยากาศโดยทั่วไป (ระหว่างครั้งที่ 1/2565 – ครั้งที่ 2/2567)

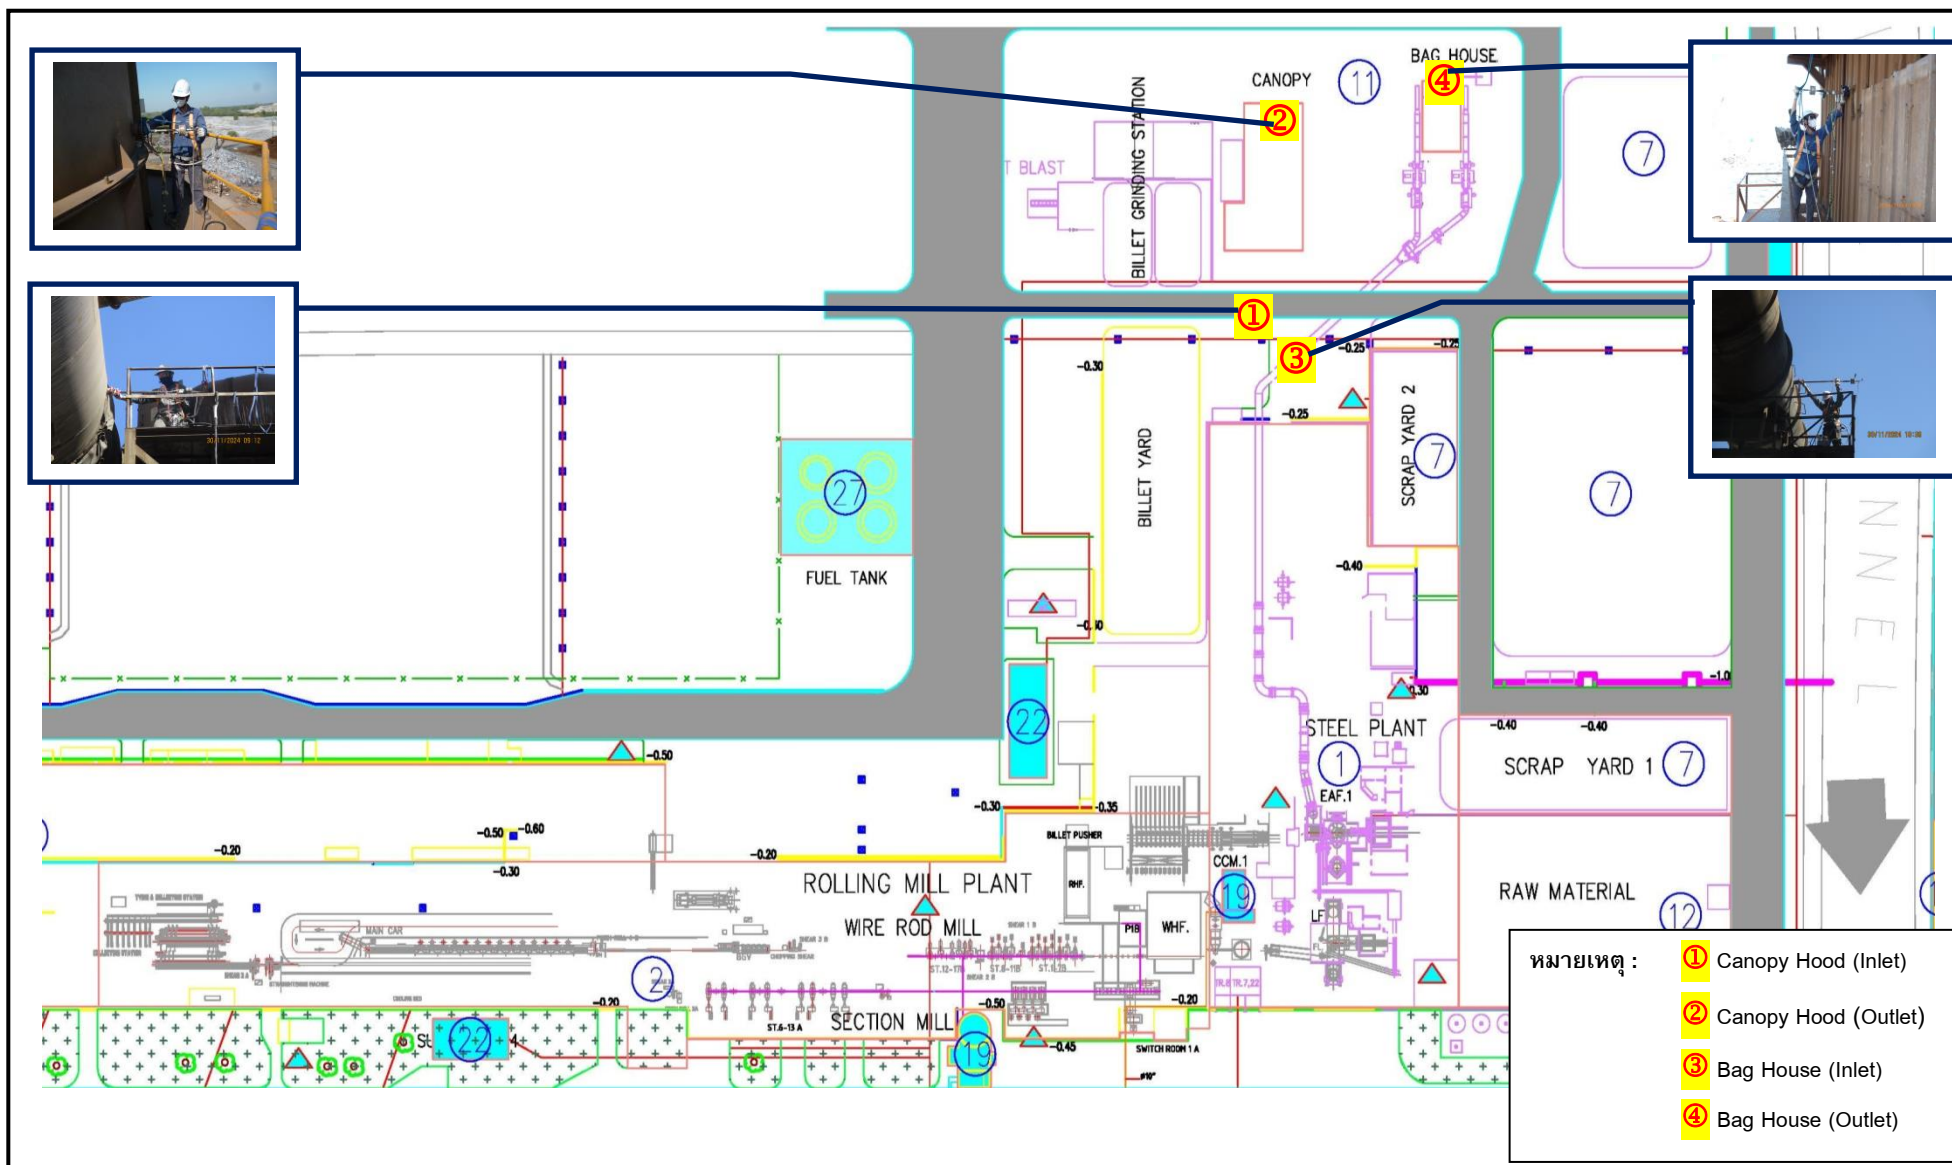
รูปที่ 4.2-5 แผนผังแสดงจุดตรวจวัดคุณภาพอากาศที่ระบายออกจากปล่อง

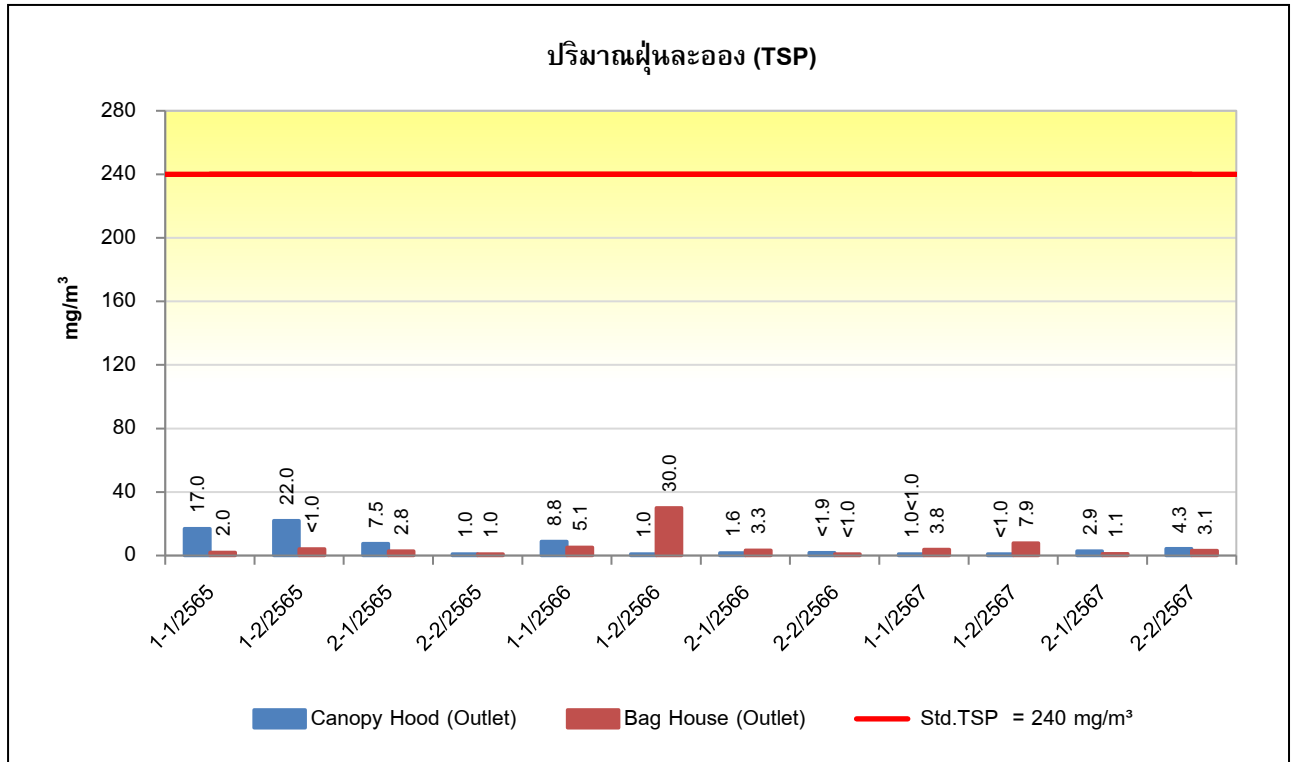
รูปที่ 4.2-6 กราฟเปรียบเทียบผลการตรวจวิเคราะห์ปริมาณฝุ่นละอองที่ระบายออกจากปล่อง Canopy Hood (Outlet), Bag House (Outlet) (ระหว่างครั้งที่ 1-1/2565 – ครั้งที่ 2-2/2567)

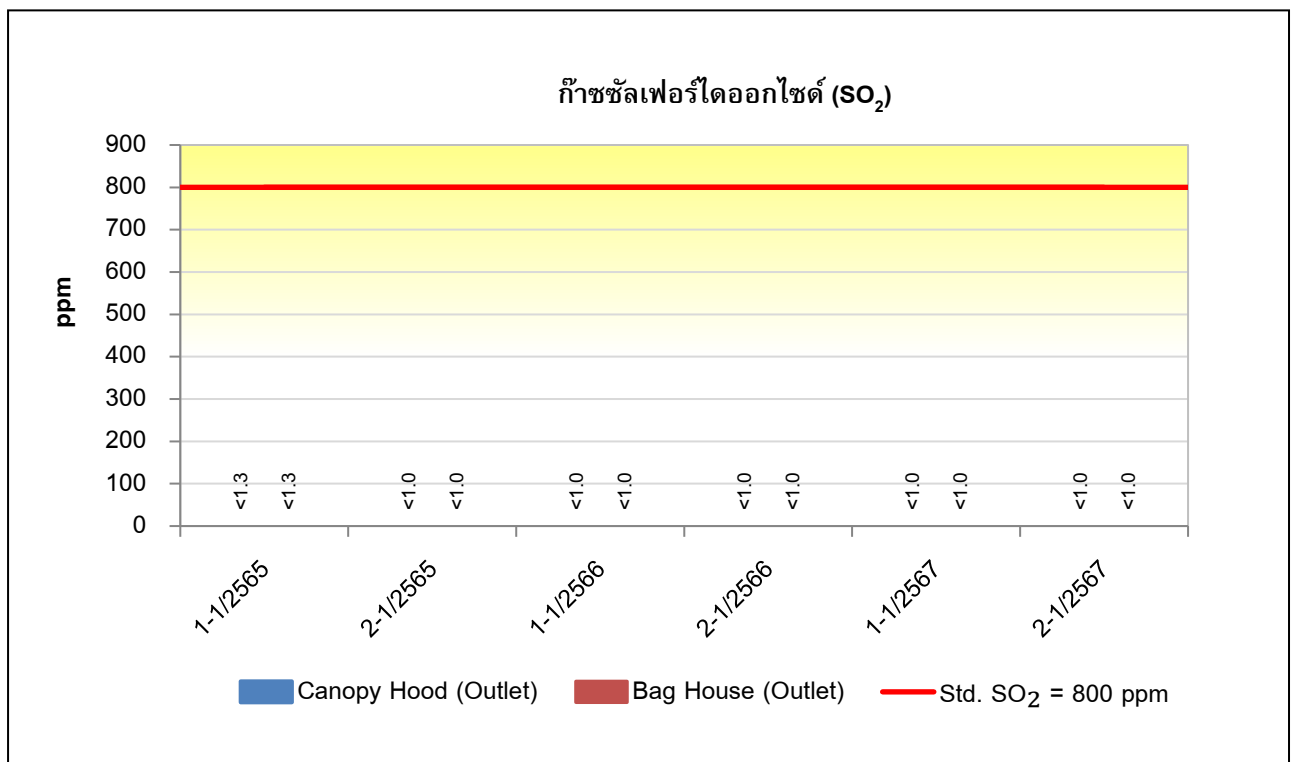
รูปที่ 4.2-7 กราฟเปรียบเทียบผลการตรวจวิเคราะห์ก๊าซซัลเฟอร์ไดออกไซด์ที่ระบายออกจากปล่อง Canopy Hood (Outlet), Bag House (Outlet) (ระหว่างครั้งที่ 1-1/2565 – ครั้งที่ 2-1/2567)

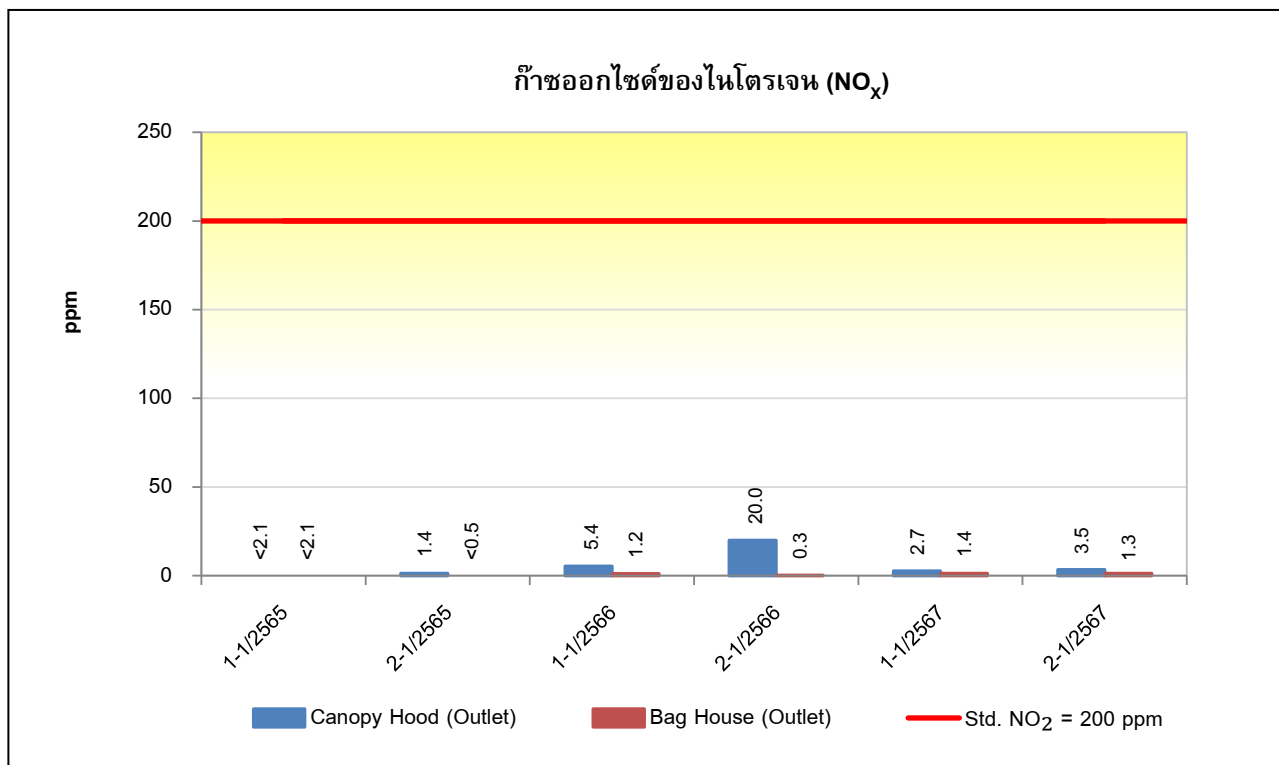
รูปที่ 4.2-8 กราฟเปรียบเทียบผลการตรวจวิเคราะห์ก๊าซออกไซด์ของไนโตรเจนที่ระบายออกจากปล่อง Canopy Hood (Outlet), Bag House (Outlet) (ระหว่างครั้งที่ 1-1/2565 – ครั้งที่ 2-1/2567)

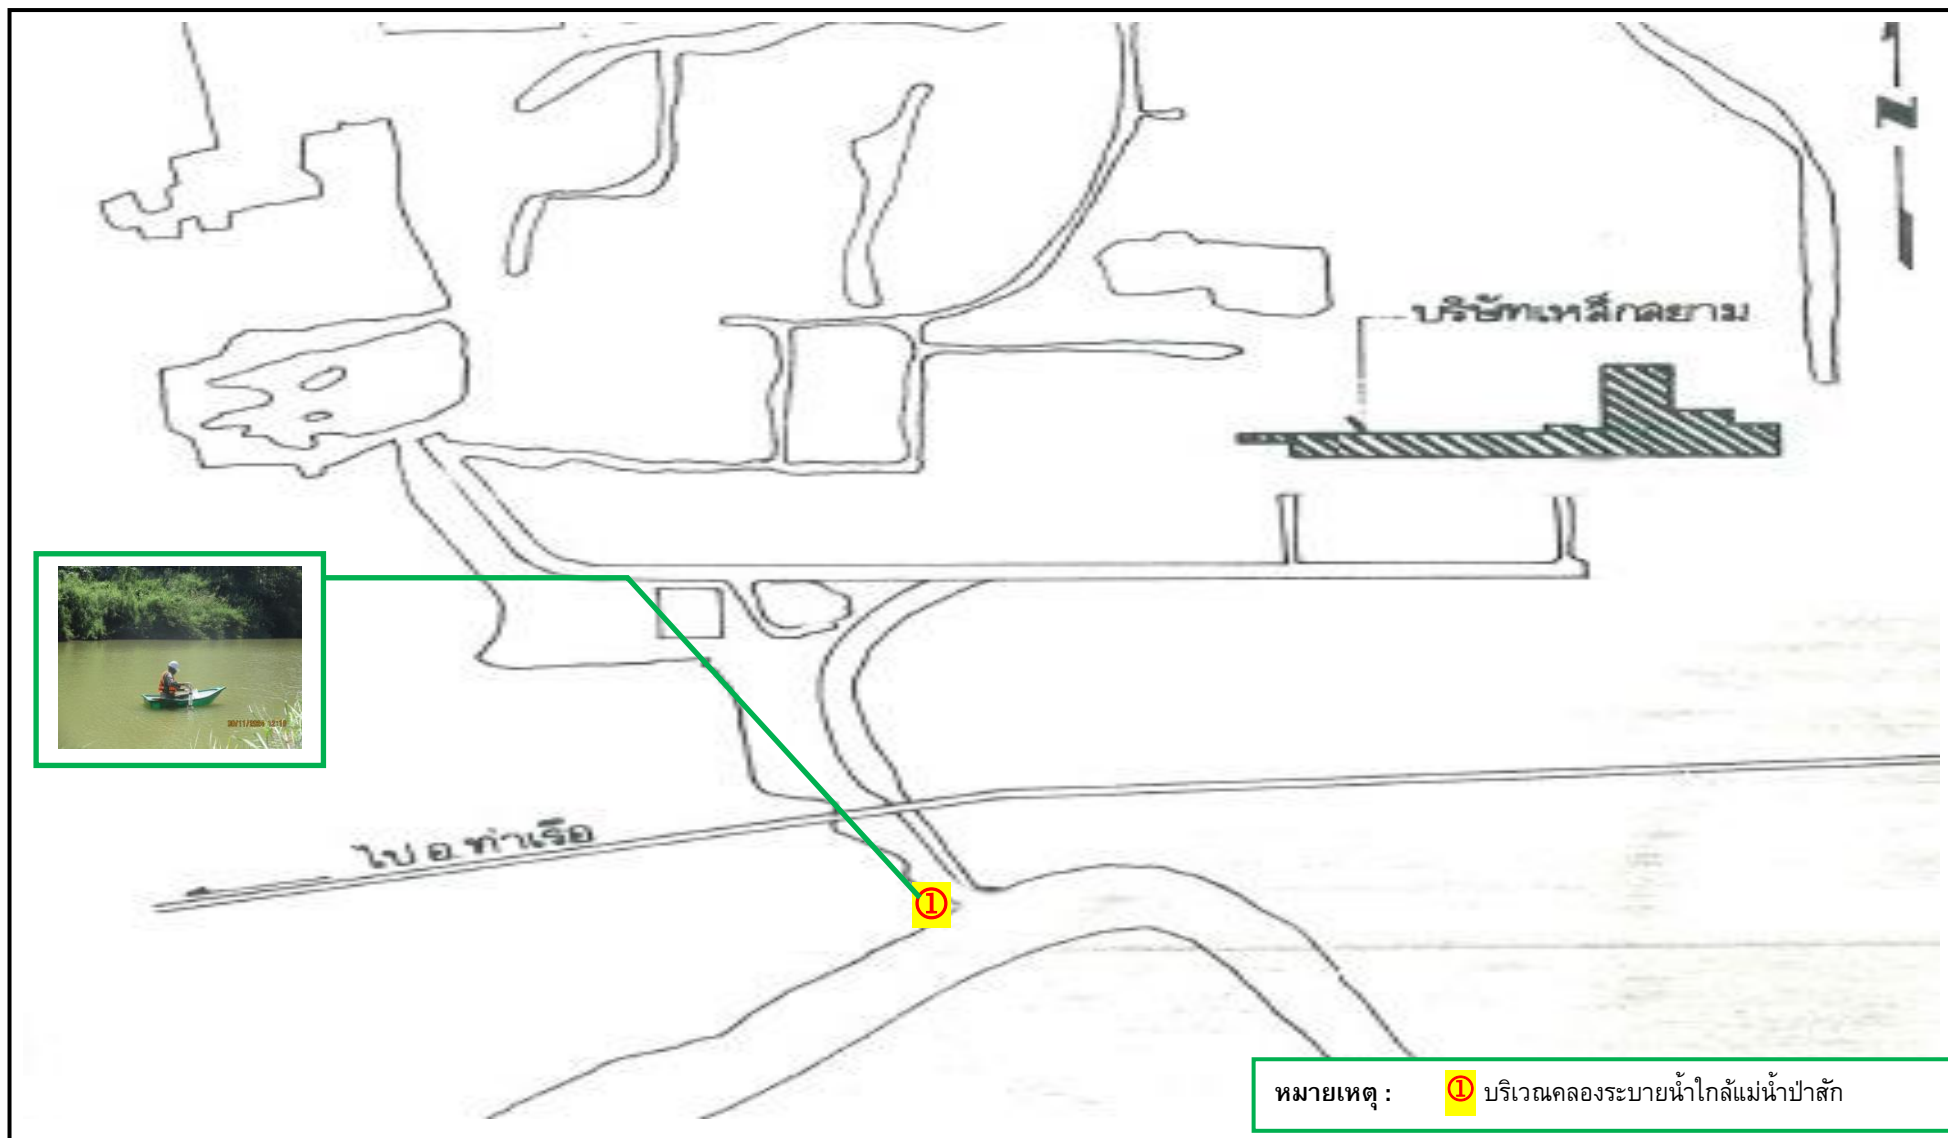
รูปที่ 4.2-9 แผนที่แสดงจุดเก็บตัวอย่างคุณภาพน้ำผิวดิน

จากการเก็บตัวอย่างเพื่อตรวจวิเคราะห์คุณภาพน้ำผิวดิน โครงการขยายโรงงานเหล็กรีดร้อนของบริษัท ทาทา สตีล การผลิต (ประเทศไทย) จำกัด(มหาชน) (สาขาลำดับที่ 00004) บริเวณคลองระบายน้ำใกล้แม่น้ำป่าสัก ดำเนินการเก็บตัวอย่างในวันที่ 8 สิงหาคม และ 30 พฤศจิกายน 2567 ผลการตรวจวิเคราะห์ พบว่า ค่าความเป็นกรด-ด่าง และปริมาณตะกั่ว มีค่าอยู่ในเกณฑ์ที่มาตรฐานตามประกาศคณะกรรมการสิ่งแวดล้อมแห่งชาติ ฉบับที่ 8 (พ.ศ.2537) เรื่อง กำหนดมาตรฐานคุณภาพน้ำในแหล่งน้ำผิวดินกำหนด (ประเภทที่ 3) สำหรับปริมาณน้ำมันและไขมัน, ปริมาณสารที่ละลายได้ทั้งหมด และปริมาณสารแขวนลอย ในประเทศไทยยังไม่มีมาตรฐานกำหนดไว้ แสดงดังตารางที่ 4.2-9 และแผนผังจุดเก็บตัวอย่างดังรูปที่ 4.2-9 สรุปผลการตรวจวิเคราะห์ได้ดังนี้

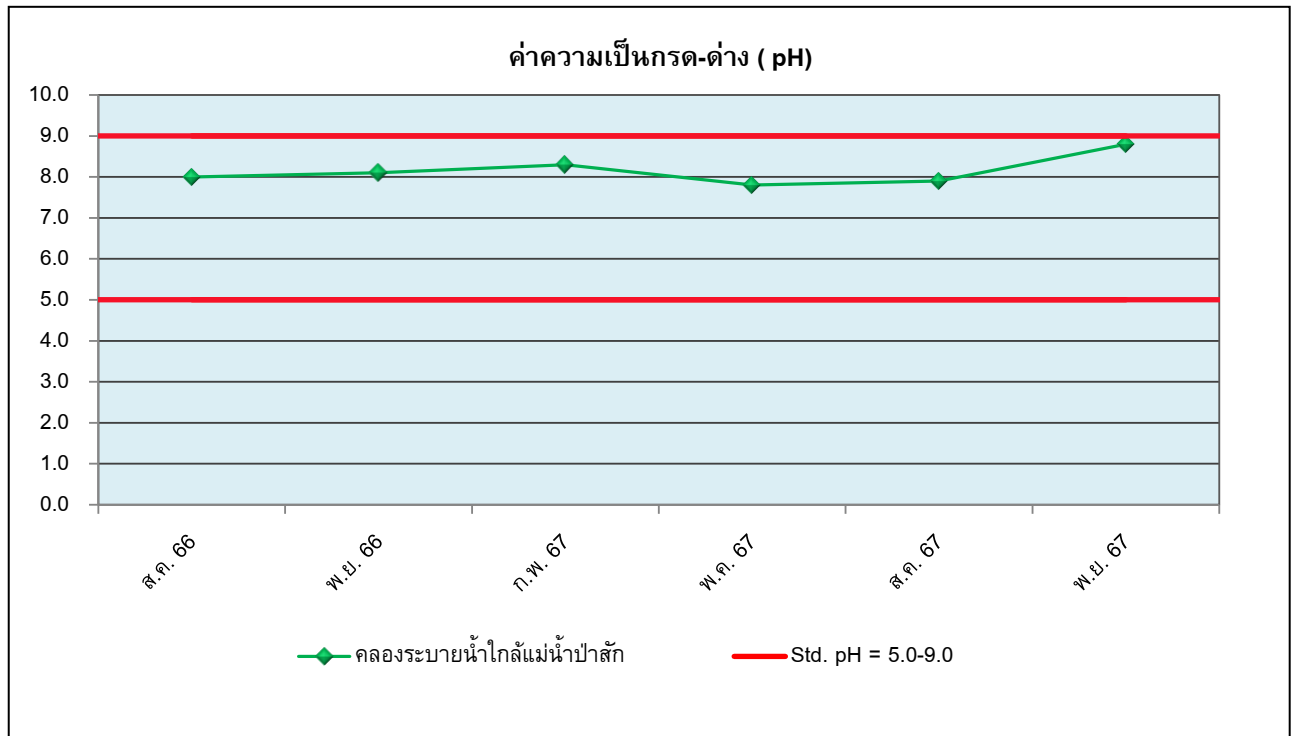
รูปที่ 4.2-10 กราฟเปรียบเทียบผลการตรวจวัดค่าความเป็นกรด-ด่าง (pH) ของน้ำผิวดิน บริเวณคลองระบายน้ำใกล้แม่น้ำป่าสัก (ระหว่างเดือนสิงหาคม 2566 – พฤศจิกายน 2567)

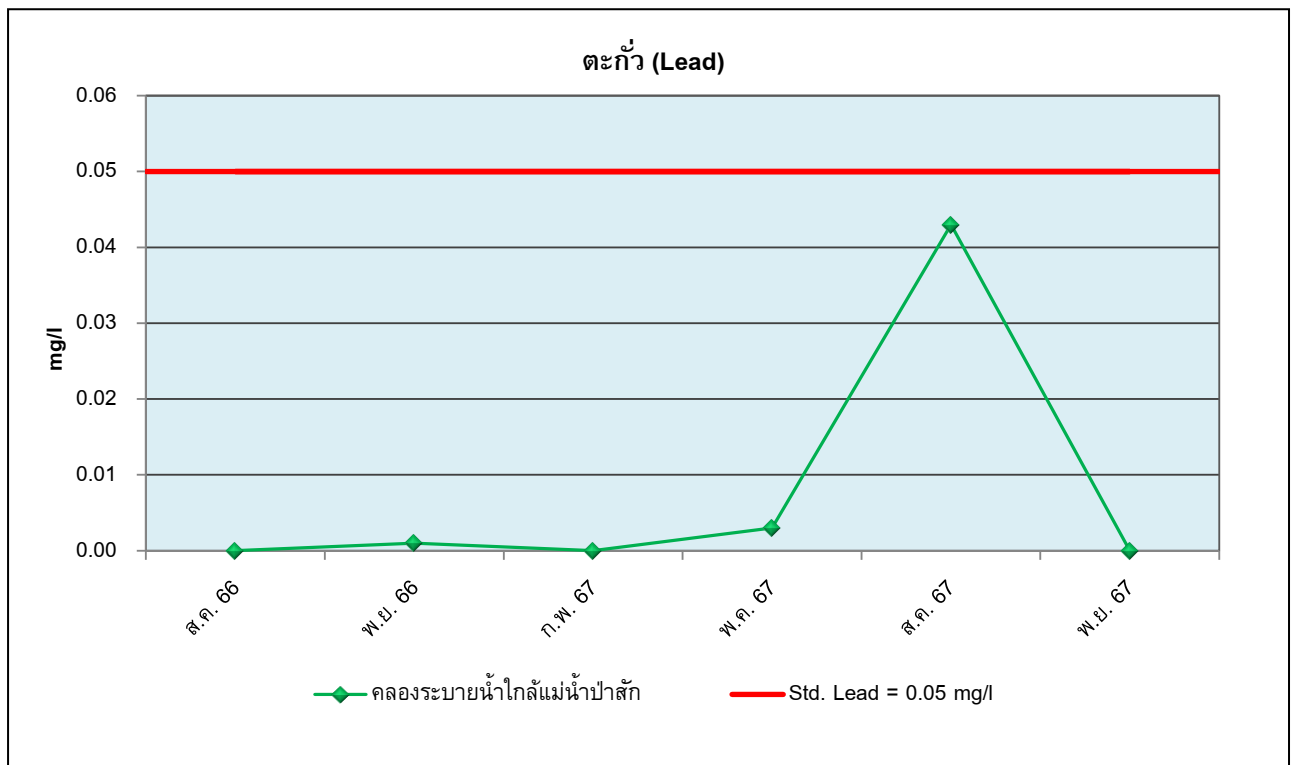
รูปที่ 4.2-11 กราฟเปรียบเทียบผลการตรวจวิเคราะห์ปริมาณตะกั่ว (Pb) ของน้ำผิวดิน บริเวณคลองระบายน้ำใกล้แม่น้ำป่าสัก (ระหว่างเดือนสิงหาคม 2566 – พฤศจิกายน 2567)

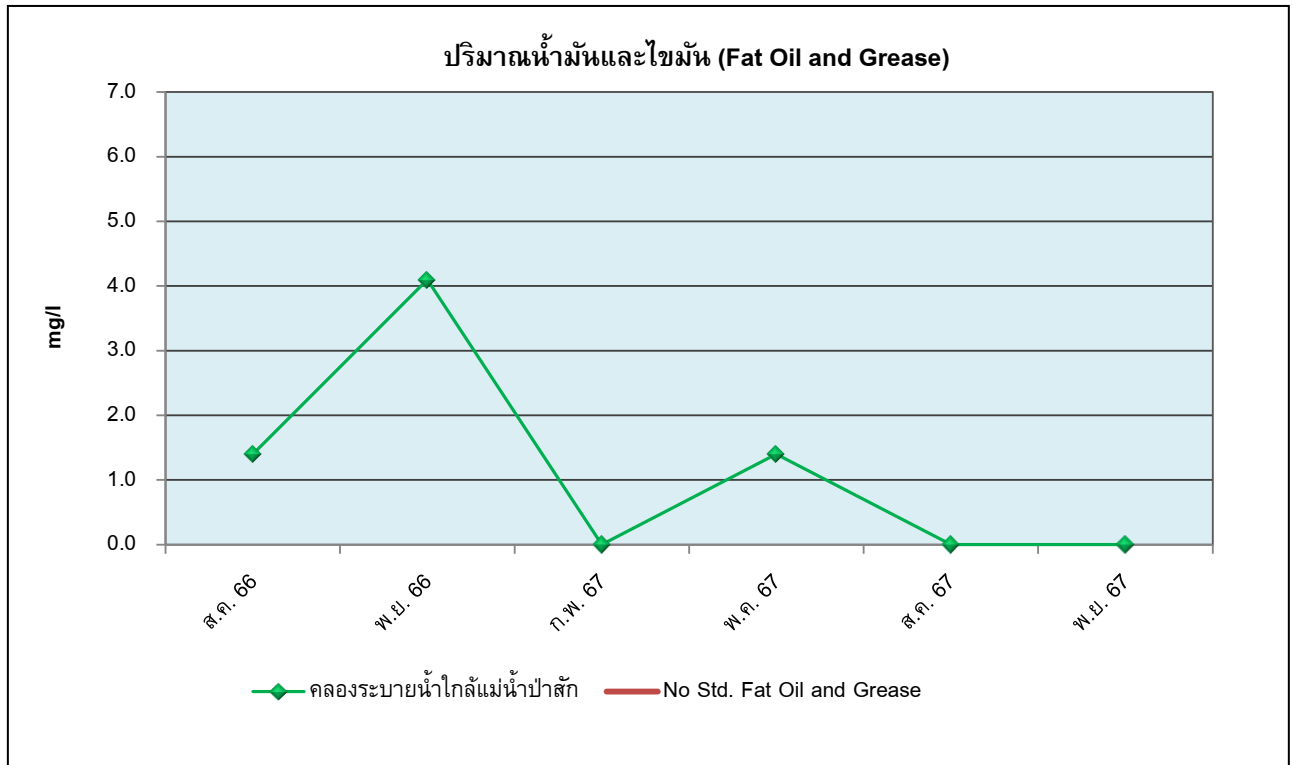
รูปที่ 4.2-12 กราฟเปรียบเทียบผลการตรวจวิเคราะห์ปริมาณน้ำมันและไขมัน (Fat Oil & Grease) ของน้ำผิวดิน บริเวณคลองระบายน้ำใกล้แม่น้ำป่าสัก (ระหว่างเดือนสิงหาคม 2566 – พฤศจิกายน 2567)
