TATA STEEL MANUFACTURING (THAILAND)

รายงานผลการปฏิบัติตามมาตรการป้องกันและแก้ไขผลกระทบสิ่งแวดล้อม
และมาตรการติดตามตรวจสอบผลกระทบสิ่งแวดล้อม
โครงการขยายโรงงานเหล็กรีดร้อน (ระยะดำเนินการ)
บริษัท ทาทา สตีล การผลิต (ประเทศไทย) จำกัด (มหาชน)
ตั้งอยู่ที่ตำบลบางโขมด อำเภอบ้านหมอ จังหวัดสระบุรี

ระหว่างเดือนกรกฎาคม – ธันวาคม 2567

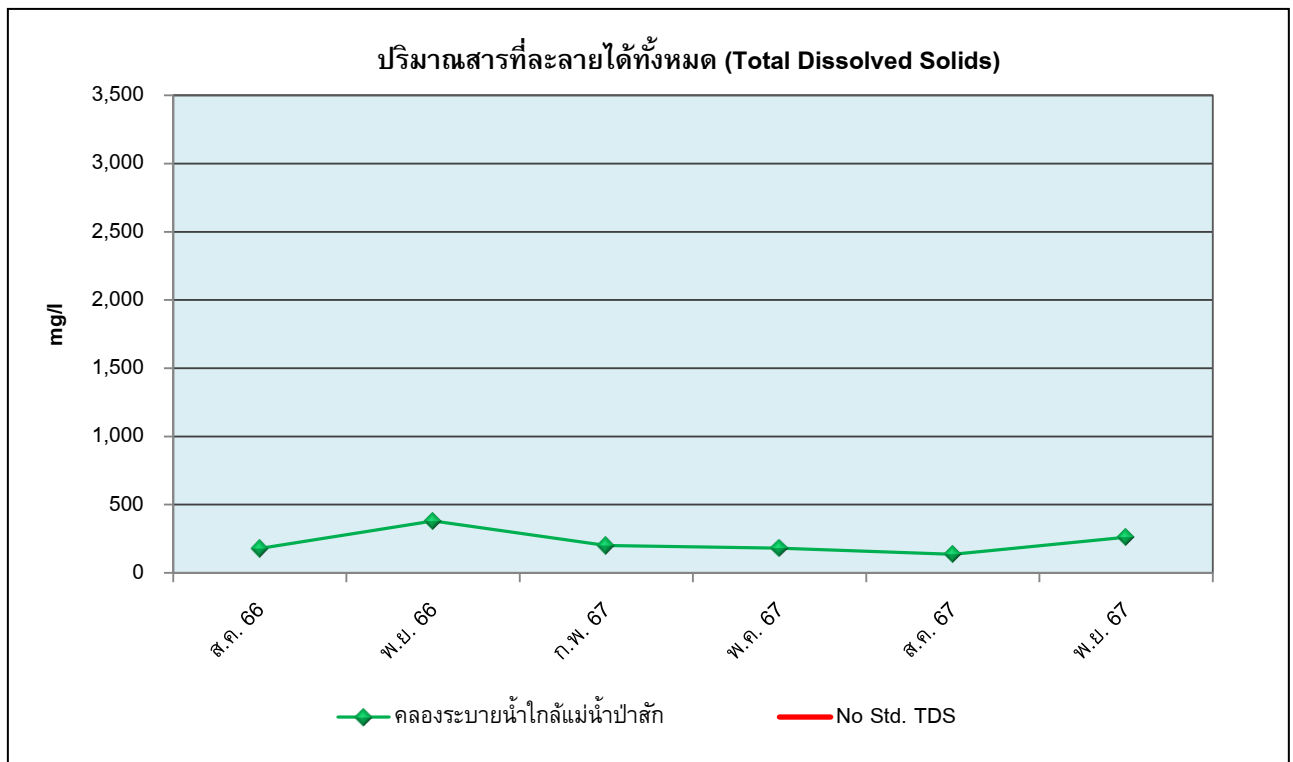
รูปที่ 4.2-13 กราฟเปรียบเทียบผลการตรวจวิเคราะห์ปริมาณสารแขวนลอยทั้งหมด (TDS) ของน้ำผิวดิน บริเวณคลองระบายน้ำใกล้แม่น้ำป่าสัก (ระหว่างเดือนสิงหาคม 2566 – พฤศจิกายน 2567)

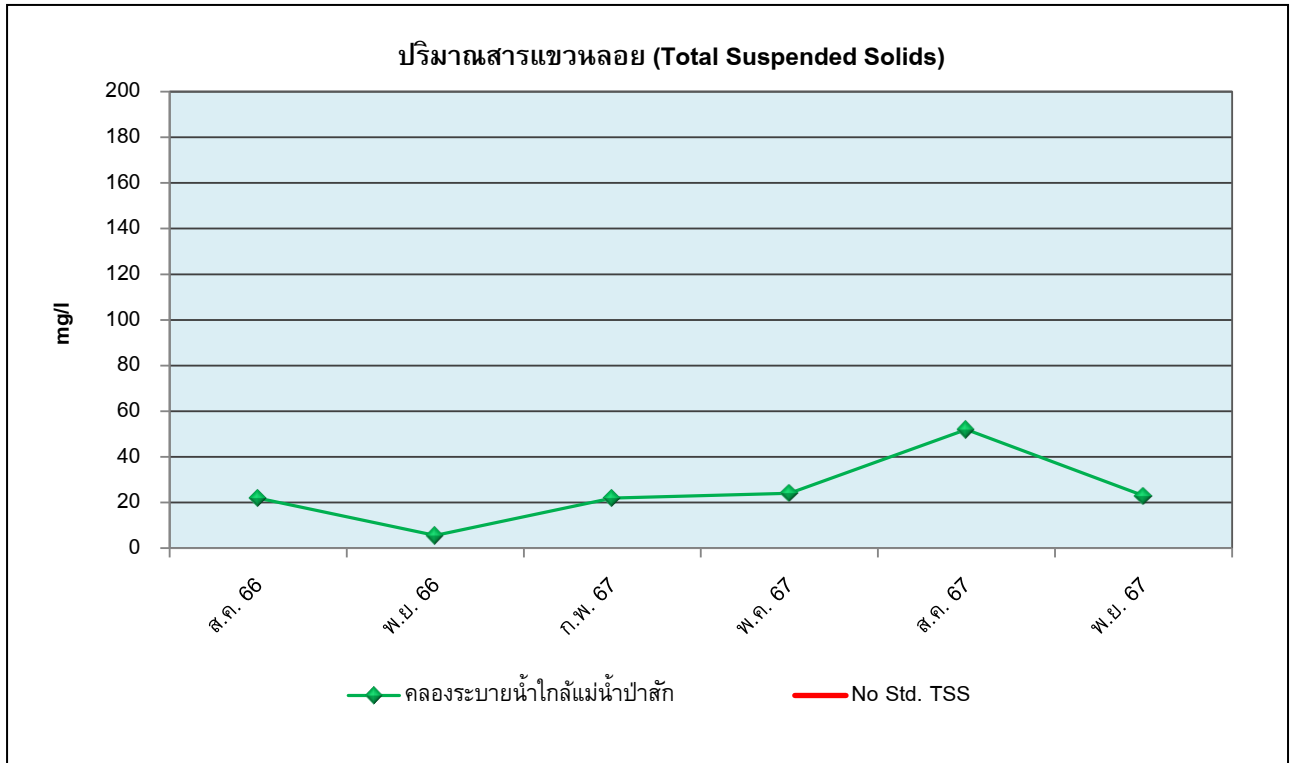
รูปที่ 4.2-14 กราฟเปรียบเทียบผลการตรวจวิเคราะห์ปริมาณของแข็งแขวนลอย (TSS) ของน้ำผิวดิน
บริเวณคลองระบายน้ำใกล้เคียงน้ำป่าสัก
(ระหว่างเดือนสิงหาคม 2566 – พฤศจิกายน 2567)

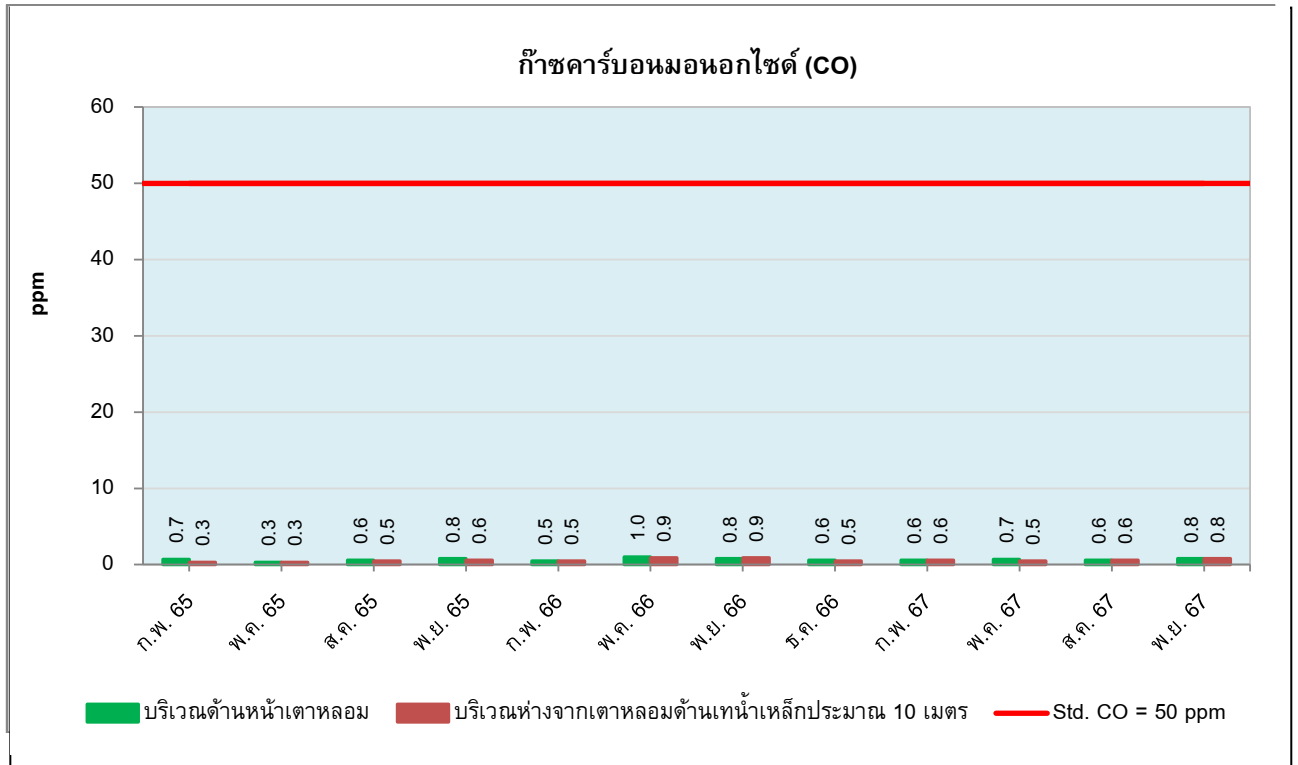
รูปที่ 4.2-16 กราฟเปรียบเทียบผลการตรวจวิเคราะห์ก๊าซคาร์บอนมอนอกไซด์ (CO)
(ระหว่างเดือนกุมภาพันธ์ 2565 – พฤศจิกายน 2567)

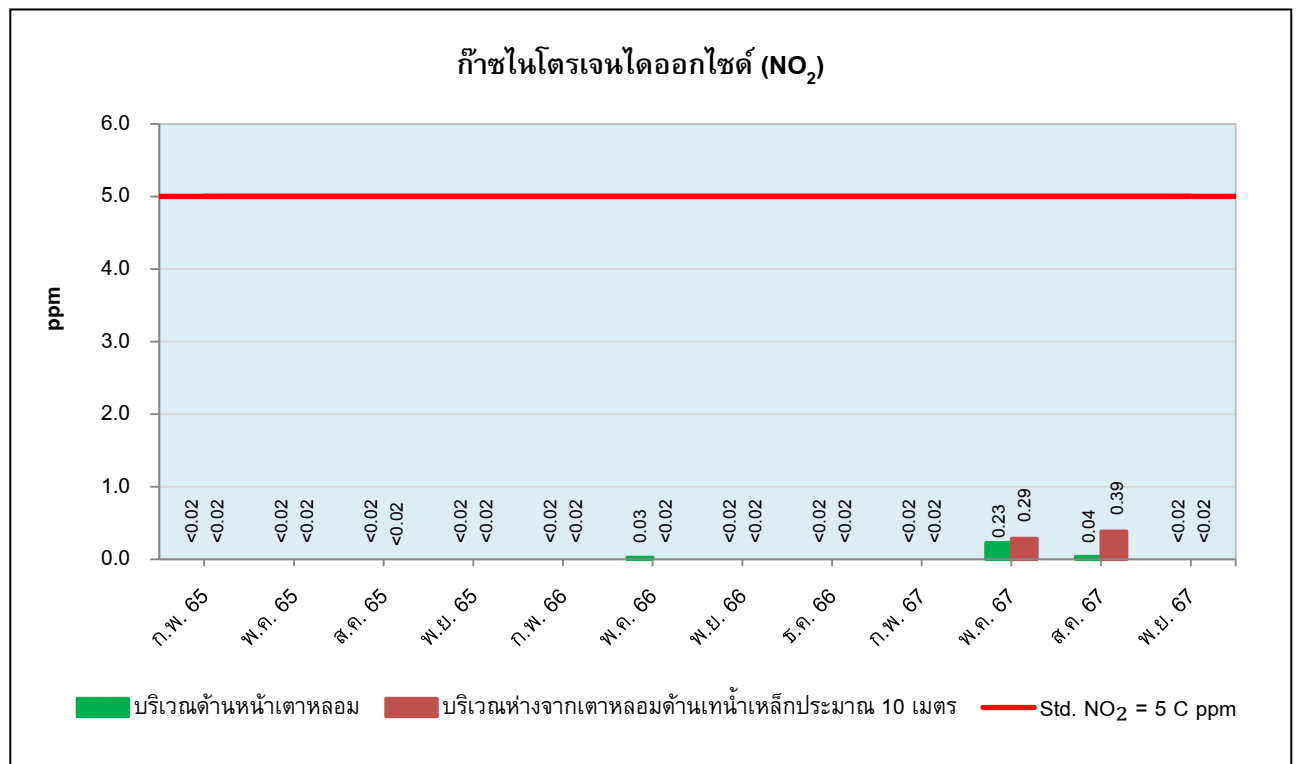
รูปที่ 4.2-17 กราฟเปรียบเทียบผลการตรวจวิเคราะห์ก๊าซไนโตรเจนไดออกไซด์ (NO₂)
(ระหว่างเดือนกุมภาพันธ์ 2565 – พฤศจิกายน 2567)

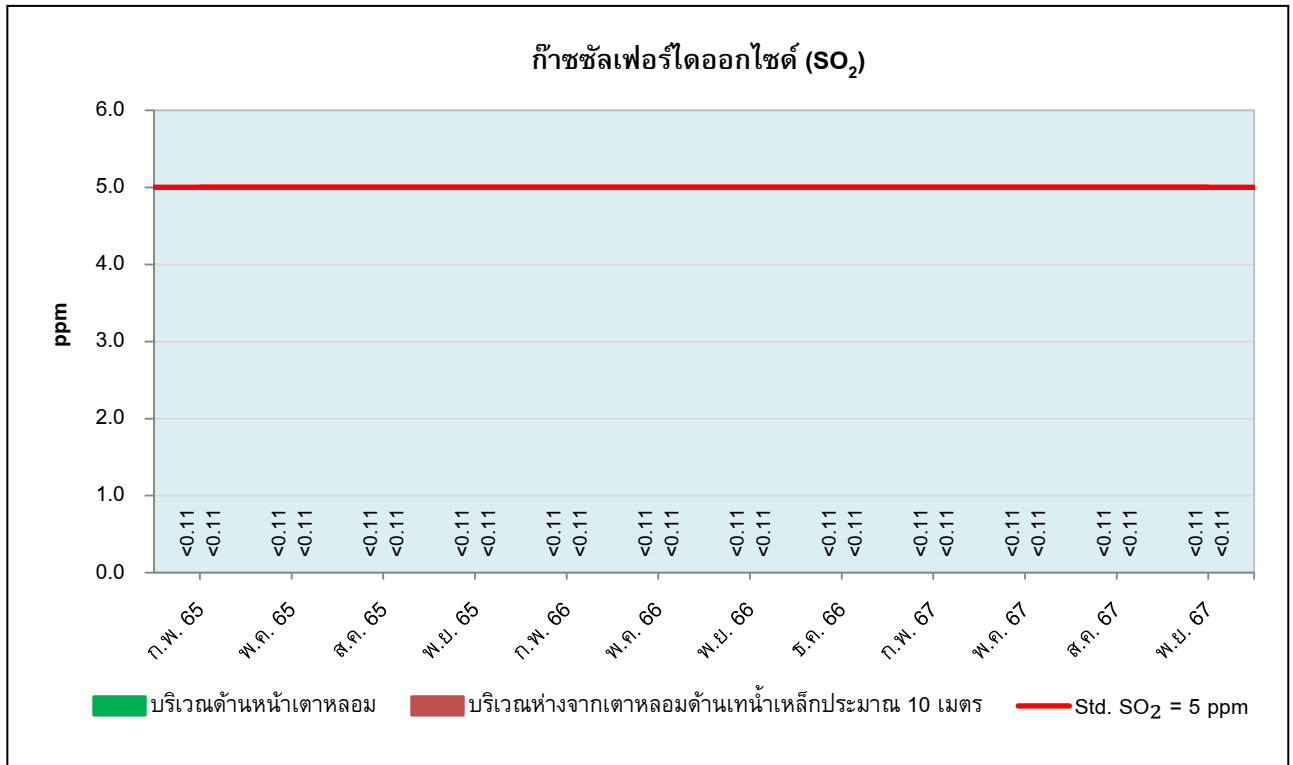
รูปที่ 4.2-18 กราฟเปรียบเทียบผลการตรวจวิเคราะห์ก๊าซซัลเฟอร์ไดออกไซด์ (SO₂)
(ระหว่างเดือนกุมภาพันธ์ 2565 – พฤศจิกายน 2567)

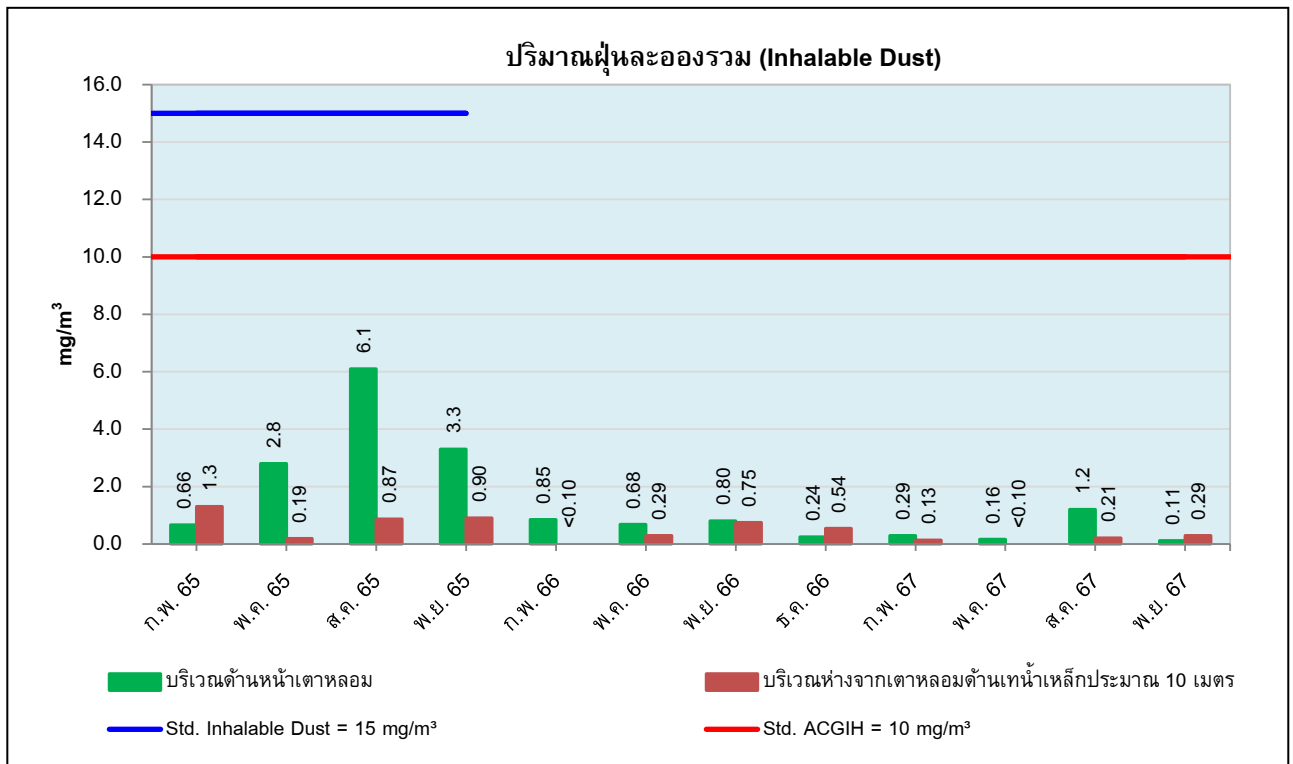
รูปที่ 4.2-19 กราฟเปรียบเทียบผลการตรวจวิเคราะห์ปริมาณฝุ่นละอองรวม (Inhalable Dust)
(ระหว่างเดือนกุมภาพันธ์ 2565 – พฤศจิกายน 2567)

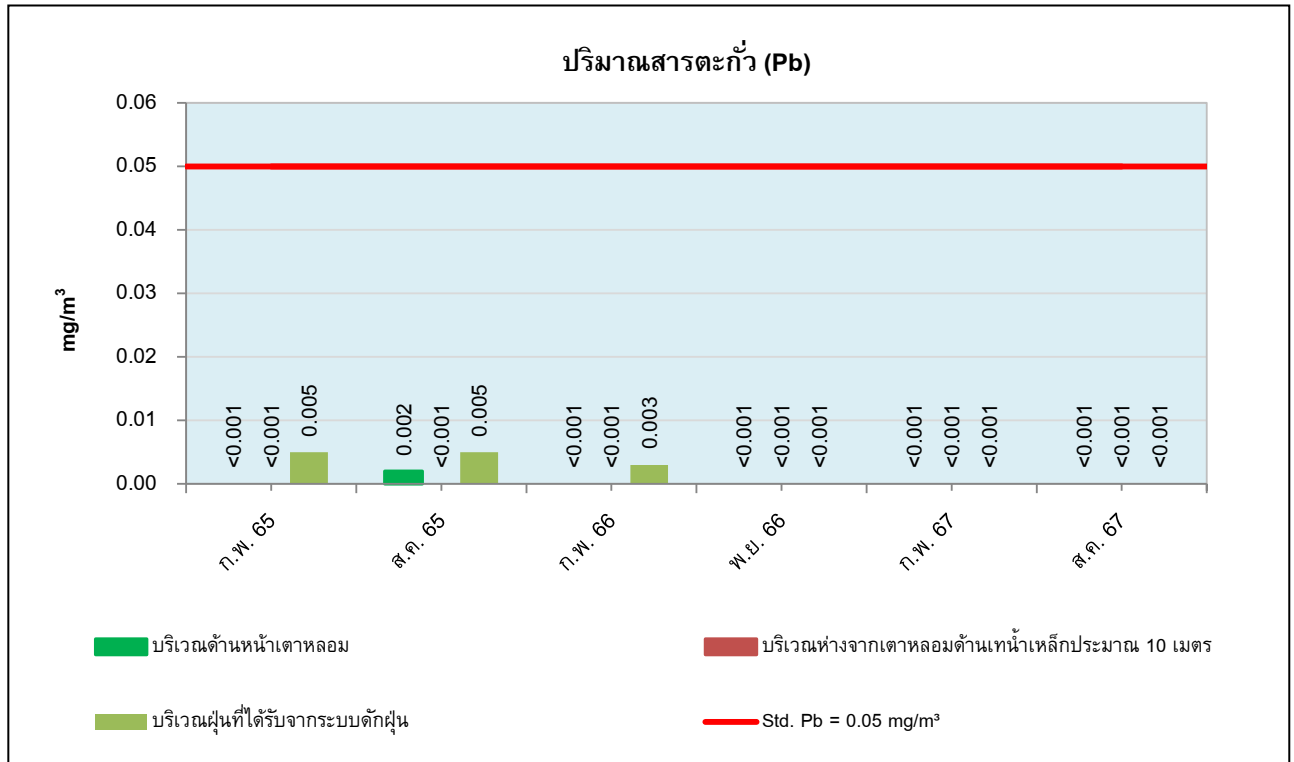
รูปที่ 4.2-20 กราฟเปรียบเทียบผลการตรวจวิเคราะห์ปริมาณสารตะกั่ว (Pb)
(ระหว่างเดือนกุมภาพันธ์ 2565 – สิงหาคม 2567)

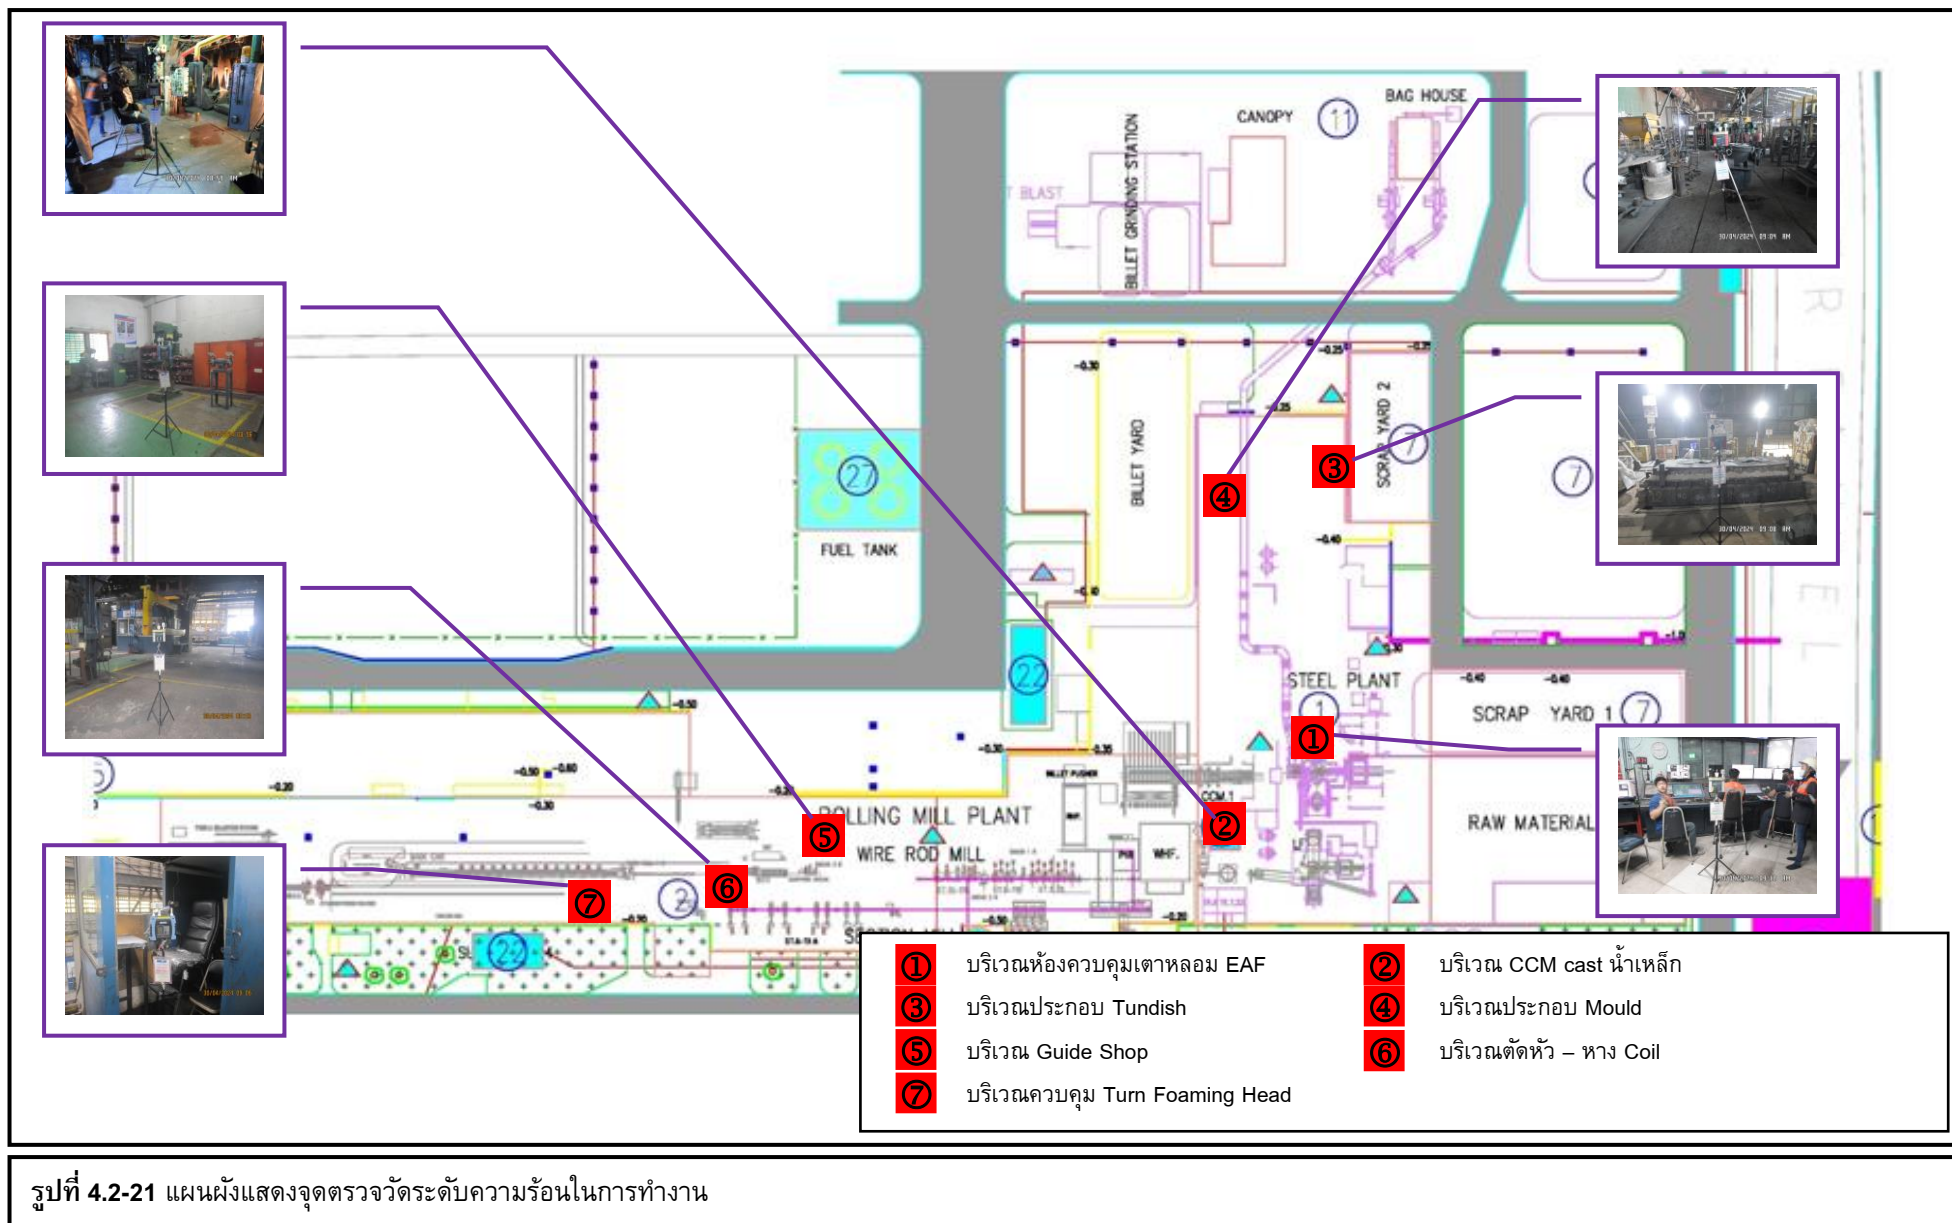
รูปที่ 4.2-21 แผนผังแสดงจุดตรวจวัดระดับความร้อนในการทำงาน

จากการตรวจวัดระดับความร้อนในการทำงาน (Heat Stress) โครงการขยายโรงงานเหล็กที่ร้อน ของ บริษัท ทาฮา สตีล การผลิต (ประเทศไทย) จำกัด (มหาชน) (สาขาลำดับที่ 00004) จำนวน 7 บริเวณ ได้แก่ บริเวณ Guide Shop, บริเวณตัดหัว-หาง Coil, ห้องควบคุม Turn Foaming Head, บริเวณ CCM Cast น้ำเหล็ก, บริเวณห้องควบคุม (EAF), บริเวณประกอบ Tundish, บริเวณประกอบ Mould ดำเนินการตรวจวัดในวันที่ 30 เมษายน 2567 แสดงดังตารางที่ 4.2-16 และแผนผังจุดตรวจวัดดังรูปที่ 4.2-21 พบว่า บริเวณที่ทำการตรวจวัดส่วนใหญ่มีอุณหภูมิ WBGT อยู่ในเกณฑ์มาตรฐานตามกฎหมายกระทรวงแรงงาน พ.ศ.2559 เรื่อง กำหนดมาตรฐานในการบริหาร จัดการ และดำเนินการด้านความปลอดภัย อาชีวอนามัย และสภาพแวดล้อมในการทำงาน หมวด 1 ความร้อน ซึ่งกำหนดลักษณะงานเบาต้องมีระดับความร้อนไม่เกิน 34 องศาเซลเซียส และลักษณะงานปานกลางต้องมีระดับความร้อนไม่เกิน 32 องศาเซลเซียส

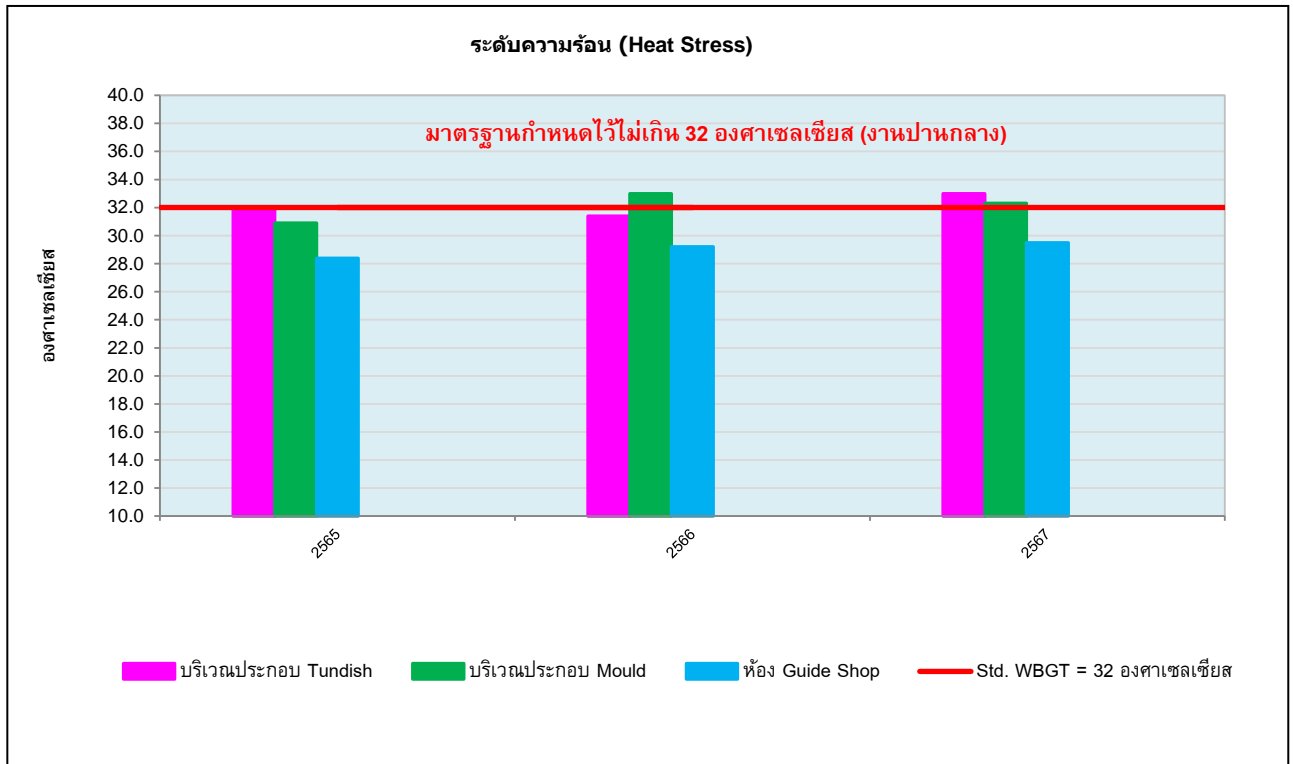
รูปที่ 4.2-22 กราฟเปรียบเทียบผลการตรวจวัดความร้อนในสถานที่ทำงาน (ระหว่างปี 2565 – 2567)

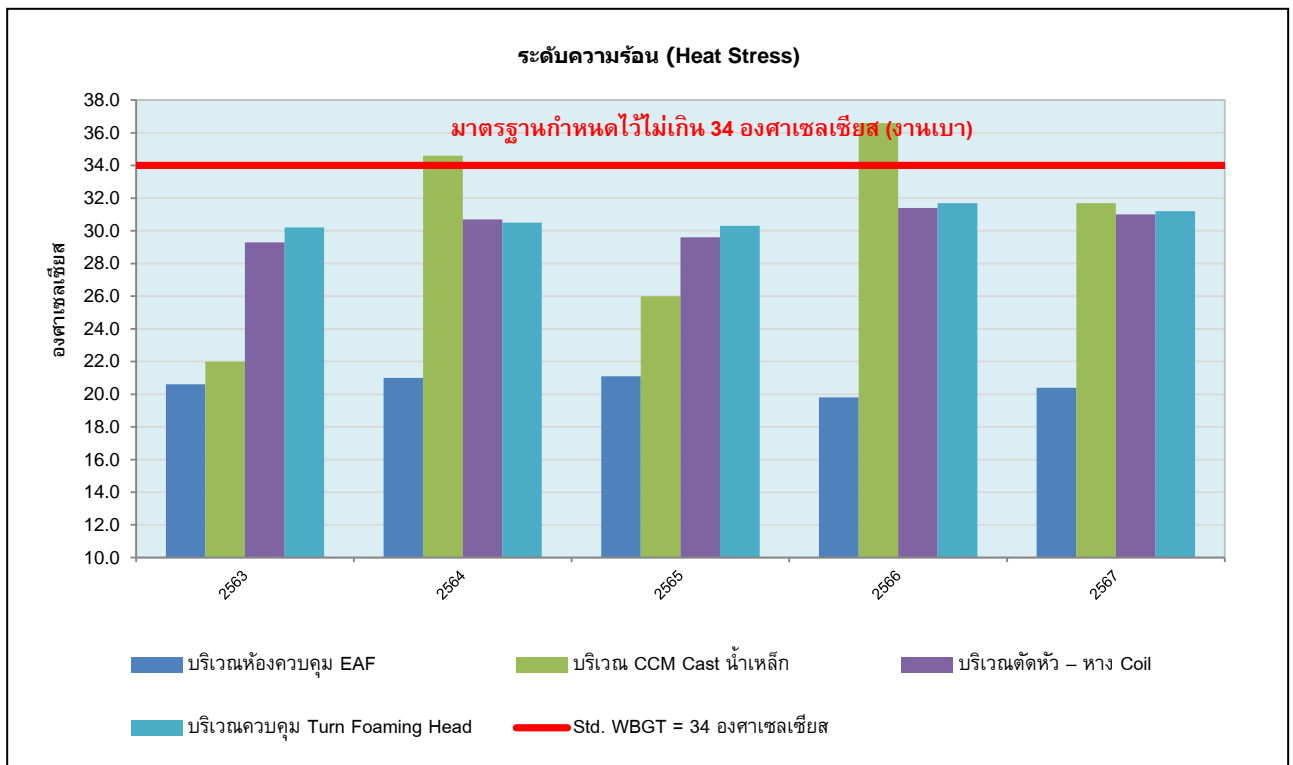
รูปที่ 4.2-23 กราฟเปรียบเทียบผลการตรวจวัดความร้อนในสถานที่ทำงาน (ระหว่างปี 2565 – 2567)

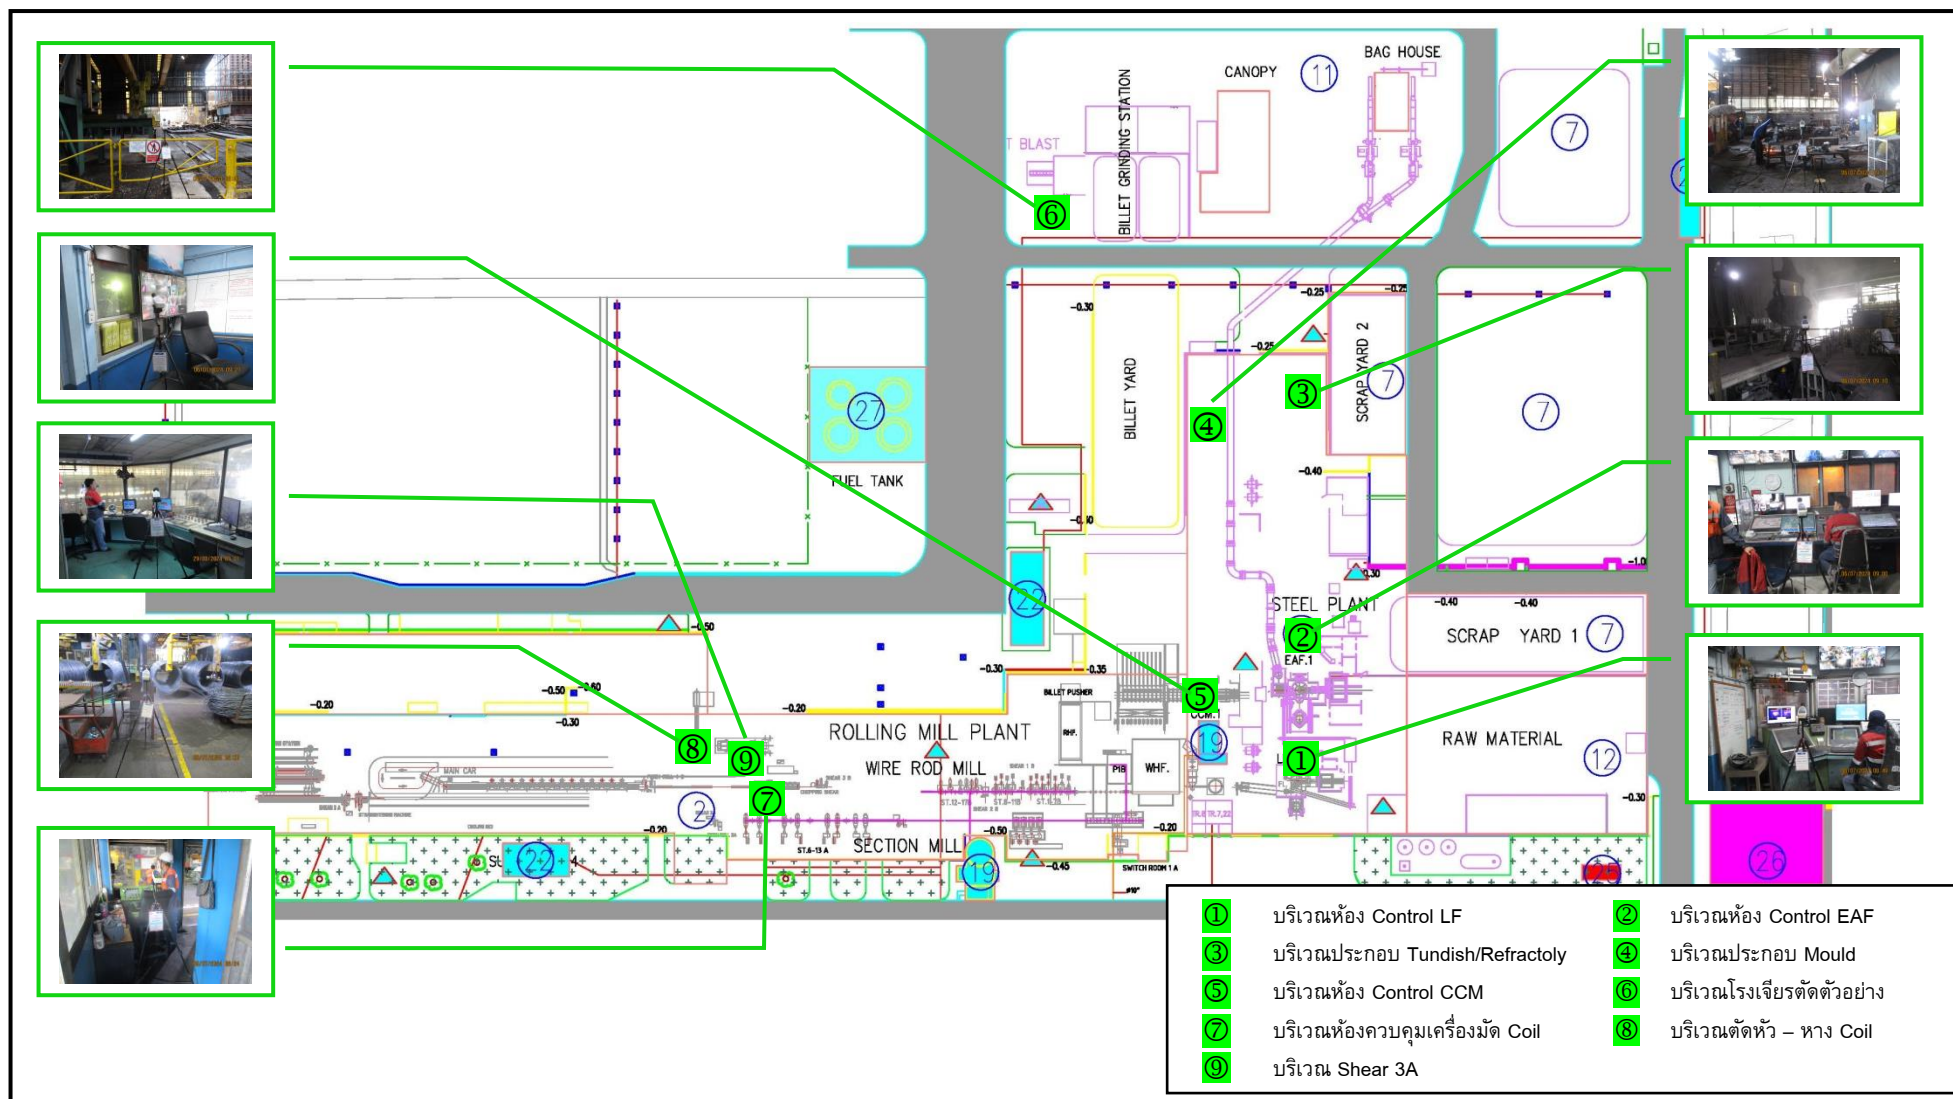
รูปที่ 4.2-24 แผนผังแสดงจุดตรวจวัดระดับเสี่ยงในพื้นที่การทำงาน

จากการตรวจวัดระดับเสียงในพื้นที่การทำงาน โครงการขยายโรงงานเหล็กถลุงของบริษัท ทาทา สตีล การผลิต (ประเทศไทย) จำกัด (มหาชน) (สาขาลำดับที่ 00004) จำนวน 9 บริเวณ ได้แก่ บริเวณห้อง Control LF, บริเวณห้อง Control EAF, บริเวณประกอบ Mould, บริเวณประกอบ Tundish/Refractory, บริเวณโรงเจียรตัดตัวอย่าง, บริเวณห้อง Control CCM, บริเวณห้องควบคุมเครื่องมัด Coli, บริเวณตัดหัว-หาง Coil และบริเวณ Shear 3A ดำเนินการตรวจวัดในวันที่ 6 กรกฎาคม และวันที่ 29 สิงหาคม 2567 แสดงดังตารางที่ 4.2-19 และแผนผังจุดตรวจวัดแสดงดังรูปที่ 4.2-24 เมื่อเปรียบเทียบกับมาตรฐานกำหนดตามประกาศกรมสวัสดิการและคุ้มครองแรงงาน พ.ศ.2561 เรื่อง มาตรฐานระดับเสียงที่ยอมให้ลูกจ้างได้รับเฉลี่ยตลอดระยะเวลาการทำงานในแต่ละวัน พบว่า บริเวณที่ทำการตรวจวัดส่วนใหญ่มีระดับเสียงเฉลี่ย 8 ชั่วโมง อยู่ในเกณฑ์ที่กำหนด มีเพียง 3 บริเวณ ที่มีค่าสูงเกินเกณฑ์มาตรฐานที่กำหนด สำหรับระดับเสียงสูงสุดเมื่อเปรียบเทียบกับเกณฑ์ที่มาตรฐานตามกฎหมายกระทรวงแรงงาน พ.ศ. 2559 เรื่อง กำหนดมาตรฐาน จัดการ และดำเนินการด้านความปลอดภัย อาชีวอนามัย และสภาพแวดล้อมในการทำงาน หมวด 3 เสียง พบว่า ทุกบริเวณที่ทำการตรวจวัดมีระดับเสียงสูงสุด อยู่ในเกณฑ์ที่มาตรฐานกำหนด

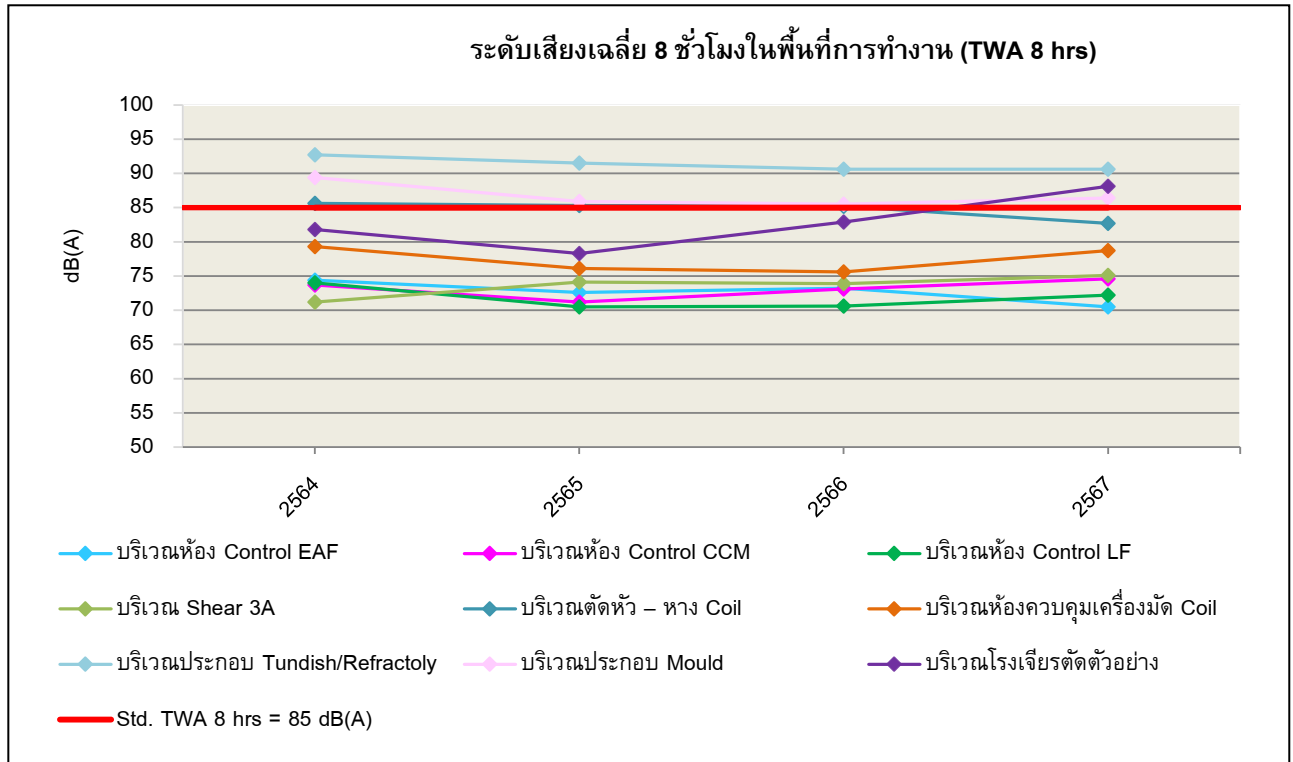
รูปที่ 4.2-25 กราฟเปรียบเทียบผลการตรวจวัดระดับเสียงเฉลี่ย 8 ชั่วโมง ในสถานที่ทำงาน (ระหว่างปี 2564-2567)
