การปฏิบัติตามมาตรการป้องกันและแก้ไขผลกระทบสิ่งแวดล้อม

2.1 การติดตามตรวจสอบผลการปฏิบัติตามมาตรการป้องกันและแก้ไขผลกระทบสิ่งแวดล้อม

**ตารางที่ 2.2-1 ผลการปฏิบัติตามมาตรการป้องกันและแก้ไขผลกระทบสิ่งแวดล้อม (ช่วงดำเนินการ) โครงการโรงไฟฟ้าชีวมวล สาขา 2
ของ บริษัท ไทยรุ่งเรืองผลิตไฟฟ้า จำกัด ระหว่างเดือนกรกฎาคม-ธันวาคม 2567**

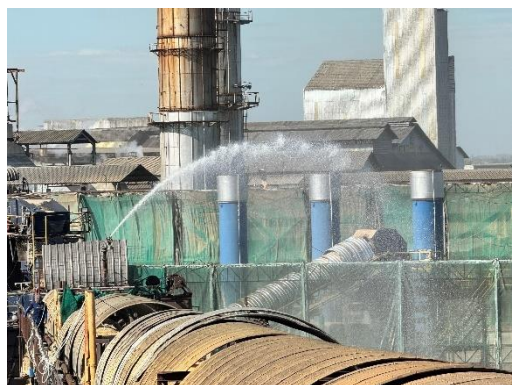
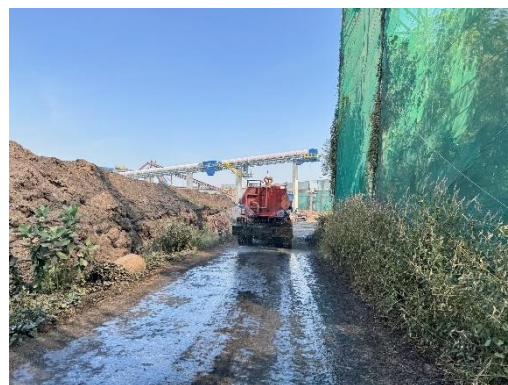
มาตรการป้องกันและแก้ไขผลกระทบสิ่งแวดล้อม	สถานที่ดำเนินการ	ผลการปฏิบัติตามมาตรการฯ	ปัญหา อุปสรรค ที่ไม่สามารถ ปฏิบัติตามมาตรการ และแนวทางแก้ไข	หลักฐานและ เอกสารอ้างอิง
มาตรการทั่วไป (ต่อ) - ประสานงานกับทางบริษัท ไทยรุ่งเรืองอุตสาหกรรม จำกัด ในการดำเนินการปรับปรุงลานกองเก็บกากอ้อยให้เป็นไปตามข้อมูลที่น่าเสนอในรายงานการประเมินผลกระทบสิ่งแวดล้อมฉบับนี้และทำการตรวจสอบซ่อมบำรุง ปรับปรุงและแก้ไขระบบป้องกันการฟุ้งกระจายของฝุ่นละออง ระบบดับเพลิงและระบบระบายน้ำรอบลานกองเก็บกากอ้อยให้มีความสามารถและมีประสิทธิภาพของการใช้งานที่ดีเสมอ	- พื้นที่โครงการ	- โครงการประสานงานกับทางบริษัท ไทยรุ่งเรืองอุตสาหกรรม จำกัด ในการดำเนินการปรับปรุงลานกองเก็บกากอ้อยหากเกิดการเสียหาย รวมทั้งทำการตรวจสอบซ่อมบำรุง ปรับปรุงและแก้ไขระบบป้องกันการฟุ้งกระจายของฝุ่นละออง ระบบดับเพลิงและระบบระบายน้ำรอบลานกองเก็บกากอ้อยให้มีความสามารถและมีประสิทธิภาพของการใช้งานที่ดีเสมอ	-	- ภาคผนวก 9ข - ภาคผนวก 10ข - รูปที่ 2 ลานกองกากอ้อย - รูปที่ 4 การฉีดพรมน้ำรอบลานกองกากอ้อย - รูปที่ 5 รางระบายน้ำรอบลานกองกากอ้อย

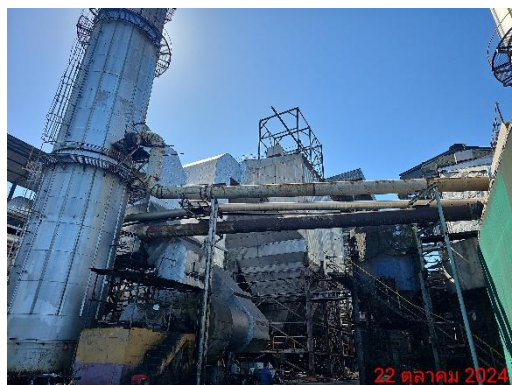
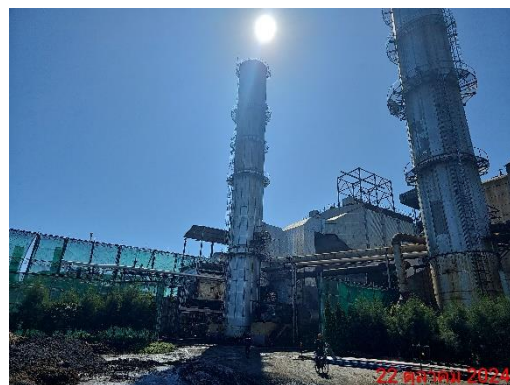
รูปที่ 7 ระบบดักฝุ่นแบบ Electrostatic Precipitator

1. คุณภาพอากาศ 1.1 มาตรการทั่วไป - ติดตั้งระบบดักฝุ่นแบบ Electrostatic Precipitator ในการดักจับฝุ่นละอองจากการเผาไหม้ของหม้อไอน้ำ	- หม้อไอน้ำ	- โครงการได้ติดตั้งระบบดักฝุ่นแบบ Electrostatic Precipitator ในการดักจับฝุ่นละอองจากการเผาไหม้ ของหม้อไอน้ำตามมาตรการกำหนด	-	- รูปที่ 7 ระบบดักฝุ่น แบบ Electrostatic Precipitator

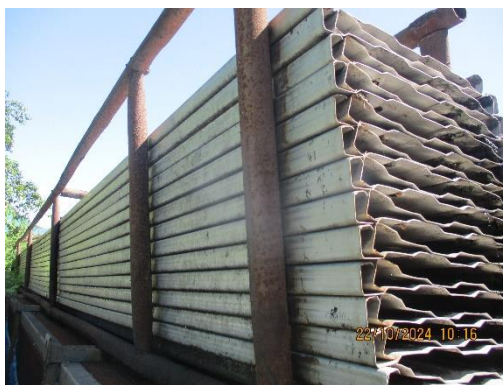
รูปที่ 8 อะไหล่สำหรับระบบควบคุมมลพิษทางอากาศ

- จัดให้มีอุปกรณ์อะไหล่สำรองที่จำเป็นของระบบ Electrostatic Precipitator ให้มีจำนวนเพียงพอ เพื่อใช้ในการแก้ไขซ่อมบำรุงเมื่อระบบมีปัญหา	- ระบบบำบัดมลพิษ ทางอากาศ	- โครงการจัดให้มีอุปกรณ์อะไหล่สำรองที่จำเป็นของ ระบบ Electrostatic Precipitator เพียงพอสำหรับ ใช้ซ่อมบำรุงและแก้ไขได้ทันทีเมื่อระบบบำบัดมลพิษ อากาศมีปัญหา	-	- รูปที่ 8 อะไหล่และ อุปกรณ์ที่จำเป็นที่ เกี่ยวข้องกับระบบควบคุม มลพิษทางอากาศ

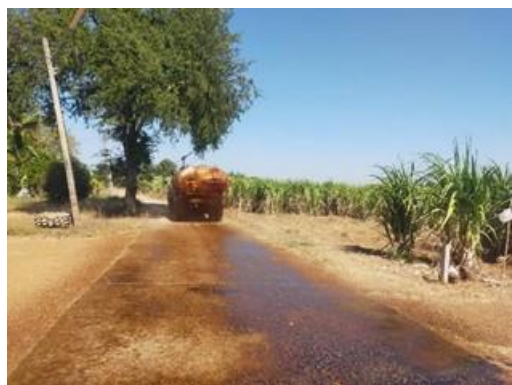
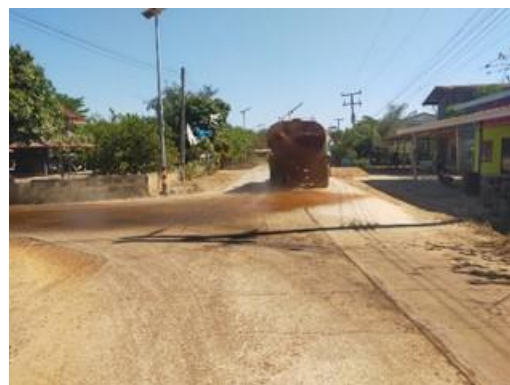
รูปที่ 9 การฉีดพรมน้ำบนถนนด้านนอกรอบพื้นที่โครงการ

1. คุณภาพอากาศ (ต่อ) 1.1 มาตรการทั่วไป - ประสานกับหน่วยงานที่รับผิดชอบและองค์กรปกครองส่วนท้องถิ่นในการปรับปรุงและลดการฟุ้งกระจายของฝุ่นละอองบนท้องถนน	- พื้นที่โครงการ	- โครงการจัดให้มีพนักงานทำความสะอาดและมีการฉีดพรมน้ำบริเวณโดยรอบพื้นที่โครงการ รวมไปถึงถนนทางด้านหน้าของโครงการเพื่อลดการฟุ้งกระจายของฝุ่นละอองบนท้องถนน	-	- รูปที่ 9 การทำความสะอาดถนน - รูปที่ 10 การฉีดพรมน้ำบนถนน

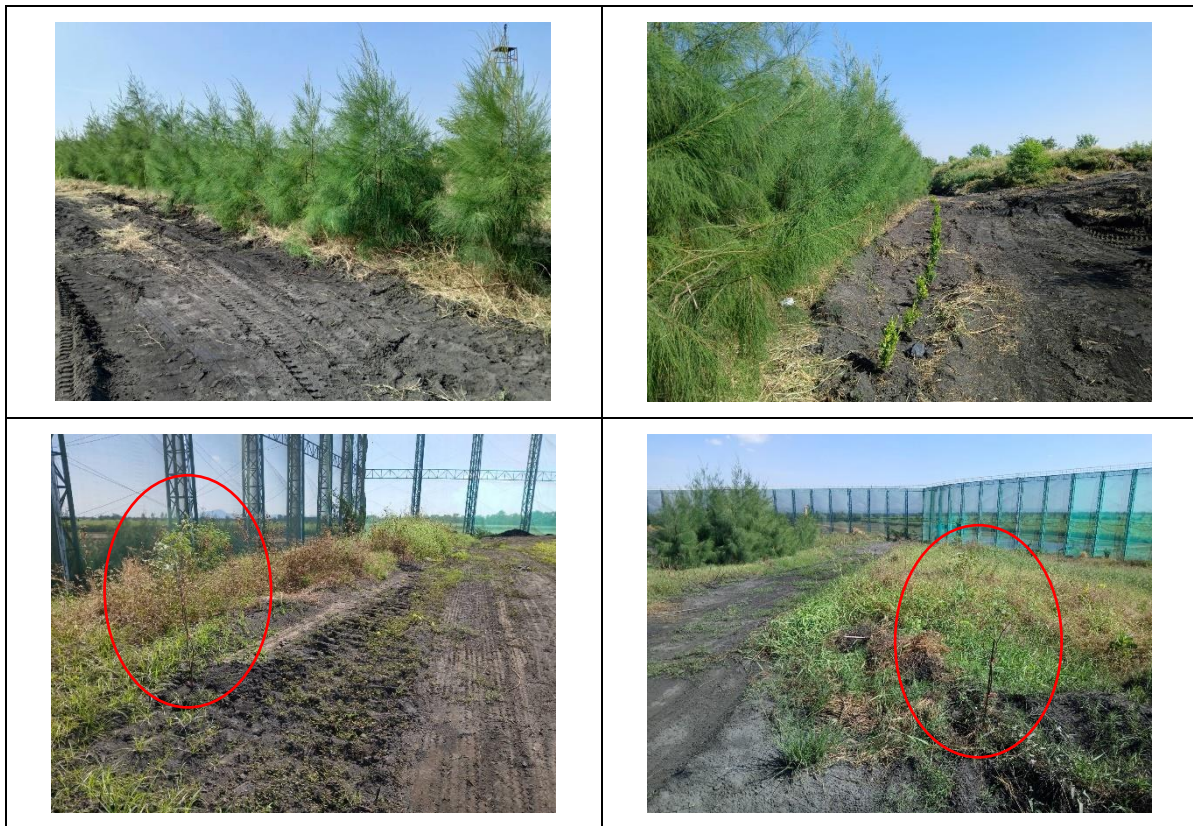
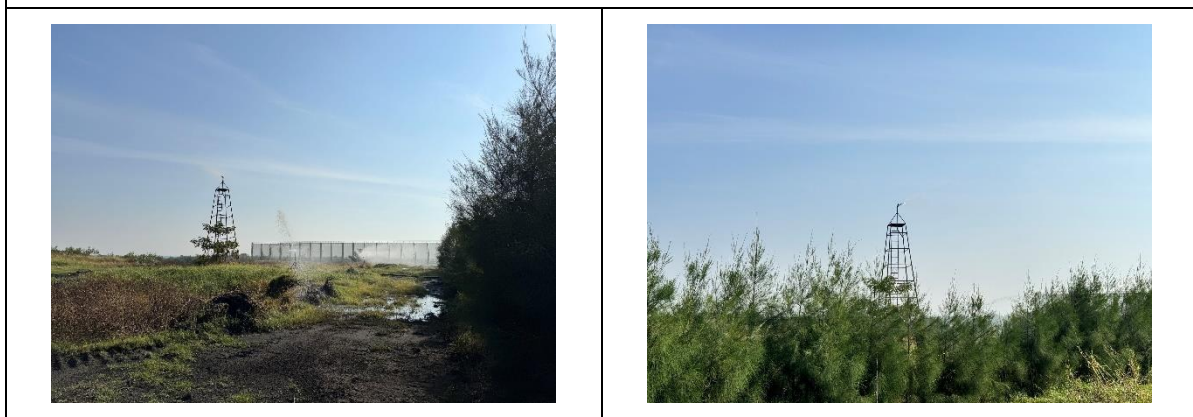
รูปที่ 12 ต้นไม้รอบลานกองเก็บเถ้า (ต่อ)

- ปลุกต้นไม้ประเภทไม้พุ่มทรงสูงสลับด้วยไม้พุ่มเตี้ย 3 แถว สลับฟันปลา เช่น ต้นสนประดิพัทธ์ ต้นยูคาลิปตัสสลับกับต้นเข็มหรือไม้พุ่มเตี้ยอื่นๆ ส่วนชั้นนอกทำการปลูกไม้ประจำถิ่น เช่น ต้นมะขาม (ไม้ประจำจังหวัดเพชรบูรณ์) เป็นต้น	- ลานกองเก็บเถ้า	- โครงการดำเนินการปลูกต้นไม้ประเภทไม้พุ่มทรงสูงสลับด้วยไม้พุ่มเตี้ย 3 แถว สลับฟันปลา เช่น ต้นสนประดิพัทธ์ ต้นโอ๊กอินเดีย สลับกับต้นเข็ม ส่วนชั้นนอกทำการปลูกต้นมะขามหวาน	-	- รูปที่ 12 การปลูกต้นไม้บริเวณลานกองเก็บเถ้าที่เกิดจากการเผาไหม้ของหม้อไอน้ำ

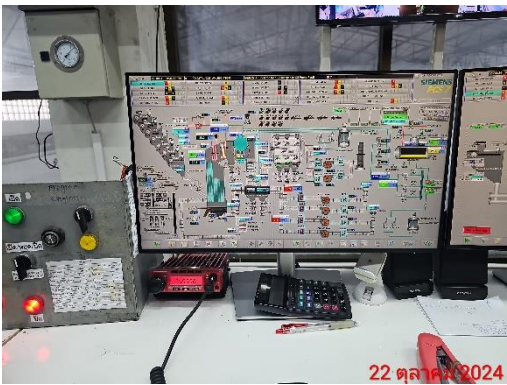
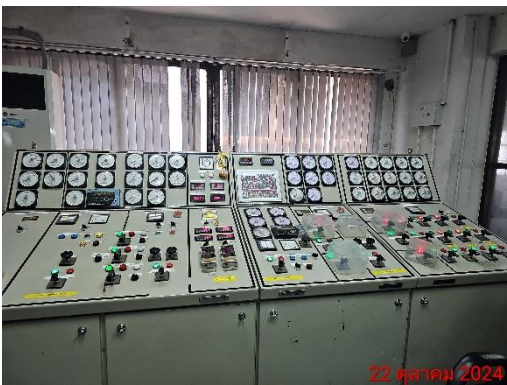
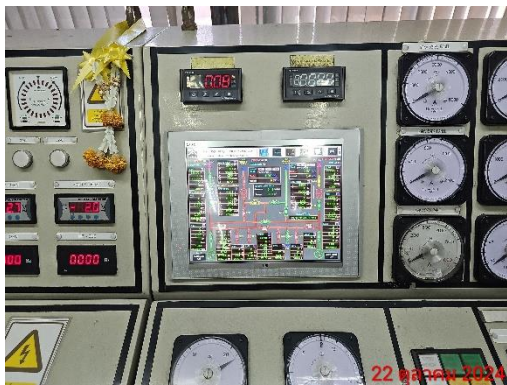
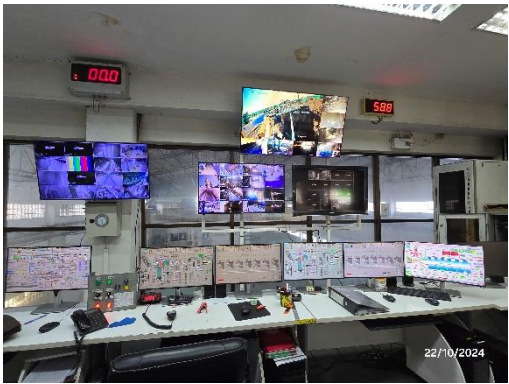
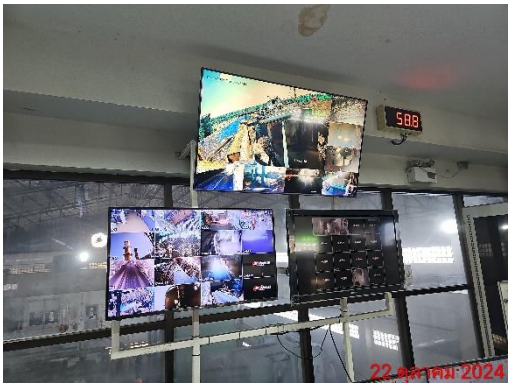
<p>ระบบควบคุมเครื่องกำเนิดไฟฟ้า</p>	
<p>รูปที่ 37 ระบบ DCS และเจ้าหน้าที่ควบคุมการทำงานของหม้อไอน้ำ กังหันไอน้ำ และเครื่องกำเนิดไฟฟ้า</p>

<p>ระบบควบคุมหม้อไอน้ำ</p>	<p>ระบบควบคุมกังหันไอน้ำ</p>

ระบบ DCS และเจ้าหน้าที่ควบคุมการทำงาน	
รูปที่ 37 ระบบ DCS และเจ้าหน้าที่ควบคุมการทำงานของหม้อไอน้ำ กังหันไอน้ำ และเครื่องกำเนิดไฟฟ้า (ต่อ)

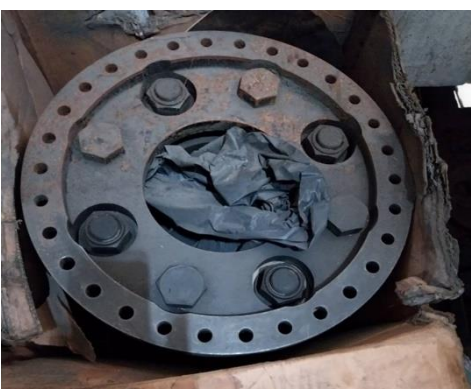
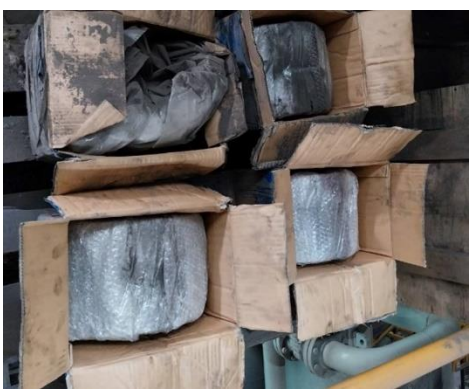
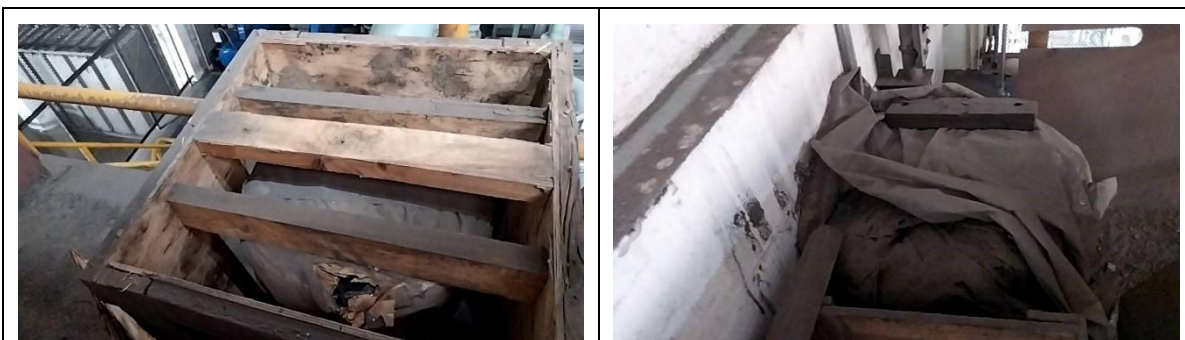
คลັปปีง ระหว่างเทอร์ไบน์กับเกียร์ทดรอบ	Gear Coupling ระหว่างเกียร์ทดรอบกับเจนเนอเรเตอร์
รูปที่ 39 อะไหล่สำรองเกี่ยวกับกังหันไอน้ำและเครื่องกำเนิดไฟฟ้า

Sharp Bearing ของเกียร์ทรอบ

รูปที่ 39 อะไหล่สำรองเกี่ยวกับกังหันไอน้ำและเครื่องกำเนิดไฟฟ้า (ต่อ)
