3.1 ผลการปฏิบัติตามมาตรการป้องกันและแก้ไขผลกระทบสิ่งแวดล้อม

โครงการโรงกลั่นน้ำมัน บริษัท พีทีที โกลบอล เคมิคอล จำกัด (มหาชน)

ครั้งที่ 2/2567 ระหว่างเดือนกรกฎาคม ถึงธันวาคม พ.ศ.2567

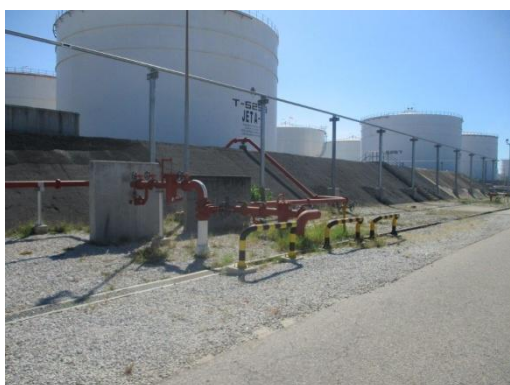
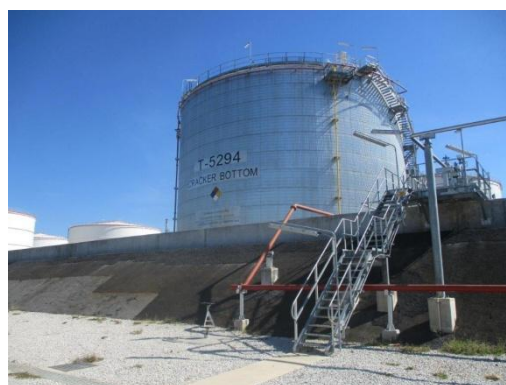
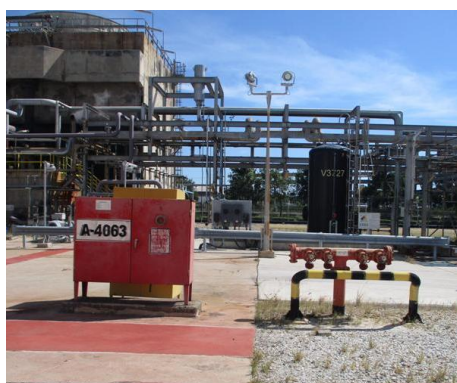
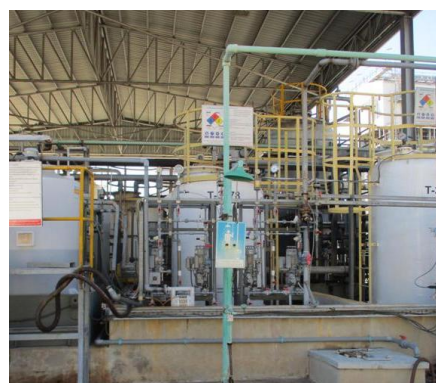
ตัวอย่างบริเวณ Cracker Bottom (T-5294)

ตัวอย่างบริเวณพื้นที่กระบวนการผลิต

(41) ตรวจสอบและบำรุงรักษาอุปกรณ์ป้องกันและระงับอัคคีภัยบริเวณ ถึงเก็บกักวัตถุดิบ สารเคมี และผลิตภัณฑ์ ตามแผนงานที่กำหนด	- ถึงเก็บวัตถุดิบ สารเคมี และ ผลิตภัณฑ์	- โครงการดำเนินการตรวจสอบและบำรุงรักษาอุปกรณ์ป้องกันและระงับอัคคีภัย อุปกรณ์เตือนภัย อุปกรณ์ตรวจจับการรั่วไหลบริเวณบรรจุ วัตถุดิบ สารเคมี และผลิตภัณฑ์ พบว่า อุปกรณ์ต่างๆ มีสภาพปกติ พร้อมใช้งาน	- ไม่มีปัญหา และอุปสรรค	- รูปที่ 3-35 ตัวอย่างอุปกรณ์ป้องกันและระงับอัคคีภัย - ภาคผนวก ข.61 การตรวจสอบอุปกรณ์ป้องกันและระงับอัคคีภัย และอุปกรณ์เตือนภัย
	มาตรการความปลอดภัยของถังเก็บกัก Cracker Bottom (42) ติดตั้งอุปกรณ์ป้องกันและระงับอัคคีภัย บริเวณถังเก็บกัก Cracker Bottom ได้แก่ - ระบบฉีดโฟมเข้าถัง (Sub Surface Foam Injection Line) จำนวน 3 จุด - ระบบโฟมเคลื่อนที่ (Foam Cart) จำนวน 1 จุด - ระบบฉีดฝอยน้ำหล่อเย็น (Water Spray System) จำนวน 1 จุด	- บริเวณถังเก็บกัก Cracker Bottom	- โครงการติดตั้งอุปกรณ์ป้องกันและระงับอัคคีภัย บริเวณถังเก็บกัก Cracker Bottom เป็นที่เรียบร้อยแล้ว	- ไม่มีปัญหา และอุปสรรค	- รูปที่ 3-35 ตัวอย่างอุปกรณ์ป้องกันและระงับอัคคีภัย
