บทที่ 3

ผลการปฏิบัติตามมาตรการป้องกันและแก้ไขผลกระทบสิ่งแวดล้อม

ตารางที่ 3-1 ผลการปฏิบัติตามมาตรการป้องกันและแก้ไขผลกระทบสิ่งแวดล้อม ระยะดำเนินการ โครงการโรงงานผลิตสารอะคริโลไนไตรล์และสารเมทิลเมตาคริเลต
ของบริษัท พีทีที อาซาฮี เคมีคอล จำกัด ครั้งที่ 2/2567 ระหว่างเดือนกรกฎาคม-ธันวาคม 2567

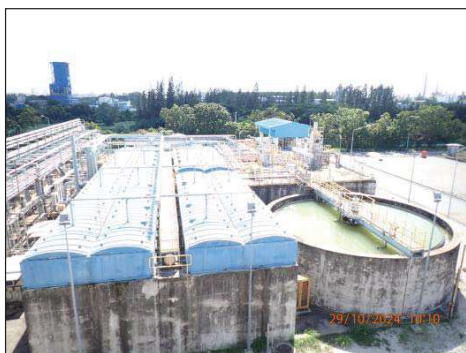
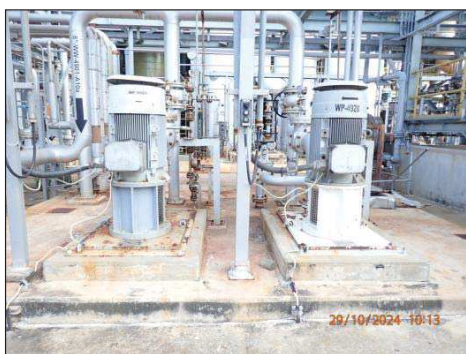
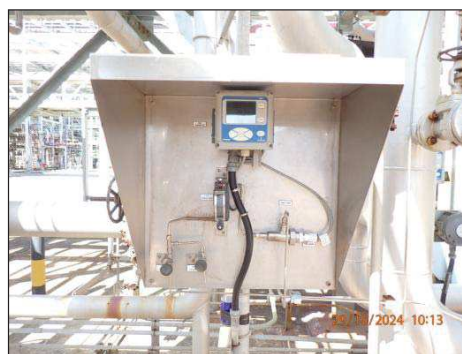
รูปที่ 3-11 ระบบบำบัดน้ำเสียของโครงการ

ระบบบำบัดน้ำเสีย (BiO)

บ่อบำบัดน้ำทิ้งจาก WWI

เครื่องตรวจวัด Conductivity บริเวณบ่อบำบัดน้ำทิ้งจาก WWI

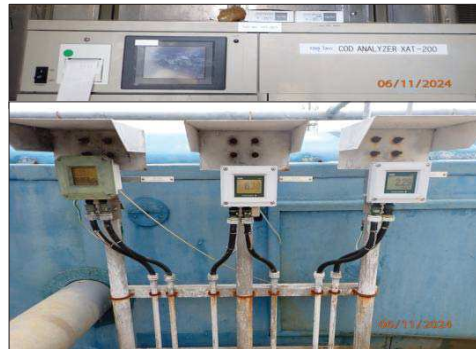
รูปที่ 3-11 ระบบบำบัดน้ำเสียของโครงการ (ต่อ)

เครื่องตรวจวัด pH และ COD แบบอัตโนมัติ
บริเวณบ่อบำบัดน้ำทิ้งจากระบบบำบัดน้ำเสีย (RO-BIO)

DCS แสดงการรวบรวม Vent Gas จากระบบบำบัดน้ำเสียทางชีวภาพเข้าสู่ Scrubber

DCS แสดงการตรวจวัด pH และ Conductivity แบบอัตโนมัติบริเวณบ่อกักน้ำทิ้งจากหน่วยผลิตกรดซัลฟูริก (SAR)

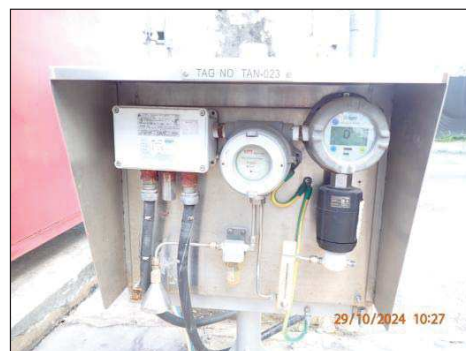
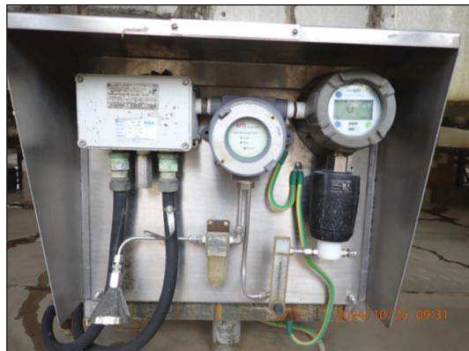
รูปที่ 3-25 Gas Detector และการแสดงผลในห้องควบคุมของโครงการ

Gas Detector บริเวณลานขนถ่าย

Gas Detector บริเวณพื้นที่ MMA 3000

รูปที่ 3-25 ภาคผนวกที่ 14

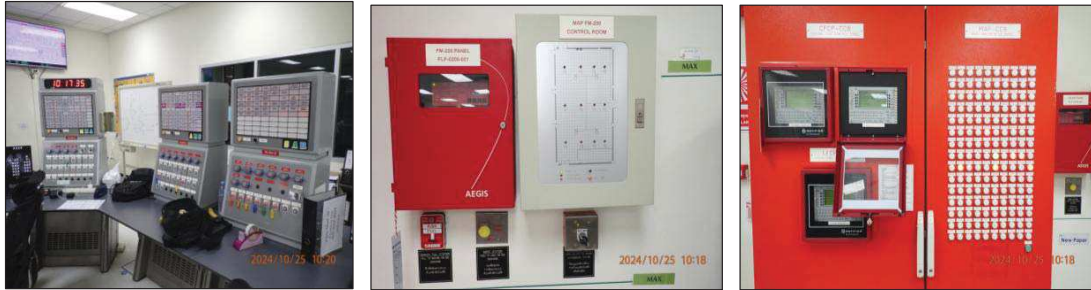
รูปที่ 3-25 Gas Detector และการแสดงผลในห้องควบคุมของโครงการ (ต่อ)

ตัวอย่าง Emergency shutdown system – ESD Control Panel ของ MMA Plant
สามารถสั่งหยุดระบบกรณีพบการรั่วไหลได้ในห้องควบคุม

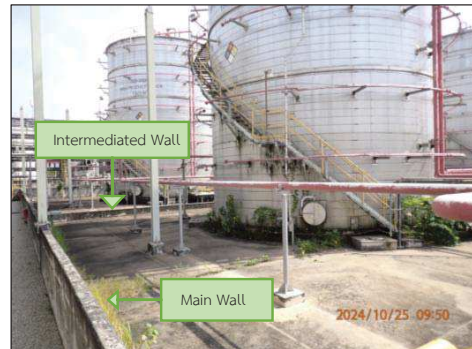
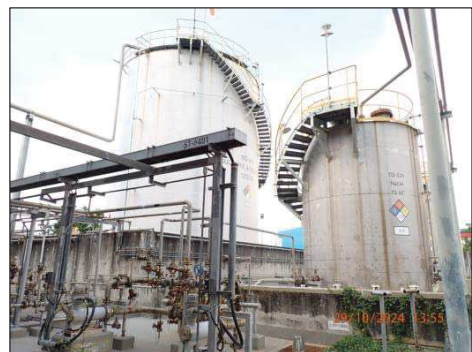
รูปที่ 3-26 คันคอนกรีตป้องกันการรั่วไหลบริเวณพื้นที่กักเก็บสารเคมีและผลิตภัณฑ์

ลานเก็บกักสารเคมีที่ 1

ลานเก็บกักสารเคมีที่ 3

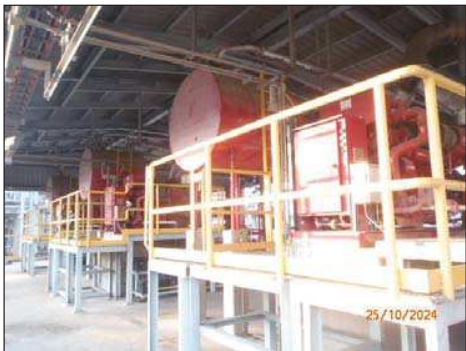
<p>เครื่องสูบน้ำดับเพลิงแบบ Electrical Pump และ Diesel Pump</p>	
<p>รูปที่ 3-38 อุปกรณ์เตือนภัย และระบบอัคคีภัยในพื้นที่โครงการ (ต่อ)</p>	
<p> ภาพถ่ายประกอบ ผลการปฏิบัติตามมาตรการฯ ระยะดำเนินการ โครงการโรงงานผลิตสารอะคริโลไนไตรล์และสารเมทิลเมตาคริเลต บริษัท พีทีที อาซาฮี เคมีคอล จำกัด </p>
