## บทที่ 2

### การปฏิบัติตามมาตรการป้องกัน และแก้ไขผลกระทบสิ่งแวดล้อม

**ตารางที่ 2.2-1** ผลการปฏิบัติตามมาตรการป้องกันและแก้ไขผลกระทบสิ่งแวดล้อม (ระยะดำเนินการ) โครงการผลิตเตาซีโพรส ซอร์บิทอลและฟรักโทส (ส่วนขยายครั้งที่ 1) ของ บริษัท เพียวเคมี จำกัด ระหว่างเดือนกรกฎาคม-ธันวาคม 2567

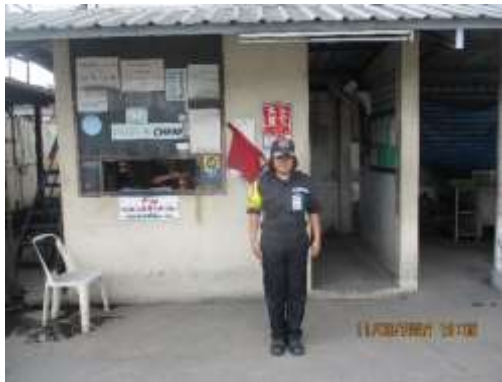
- รถบรรทุกที่มาจอดขนถ่ายวัตถุดิบและผลิตภัณฑ์จะต้องดับเครื่องยนต์ทุกครั้ง	- โครงการนำไปเป็นข้อกำหนดยึดถือปฏิบัติโดยให้รถบรรทุกที่มาจอดขนถ่ายวัตถุดิบและผลิตภัณฑ์ในบริเวณพื้นที่โครงการทำการดับเครื่องยนต์ทุกครั้ง และให้เจ้าหน้าที่รักษาความปลอดภัยเป็นผู้ดูแลตรวจสอบรถบรรทุกดังกล่าว	-	- รูปที่ 4 เจ้าหน้าที่รักษาความปลอดภัย

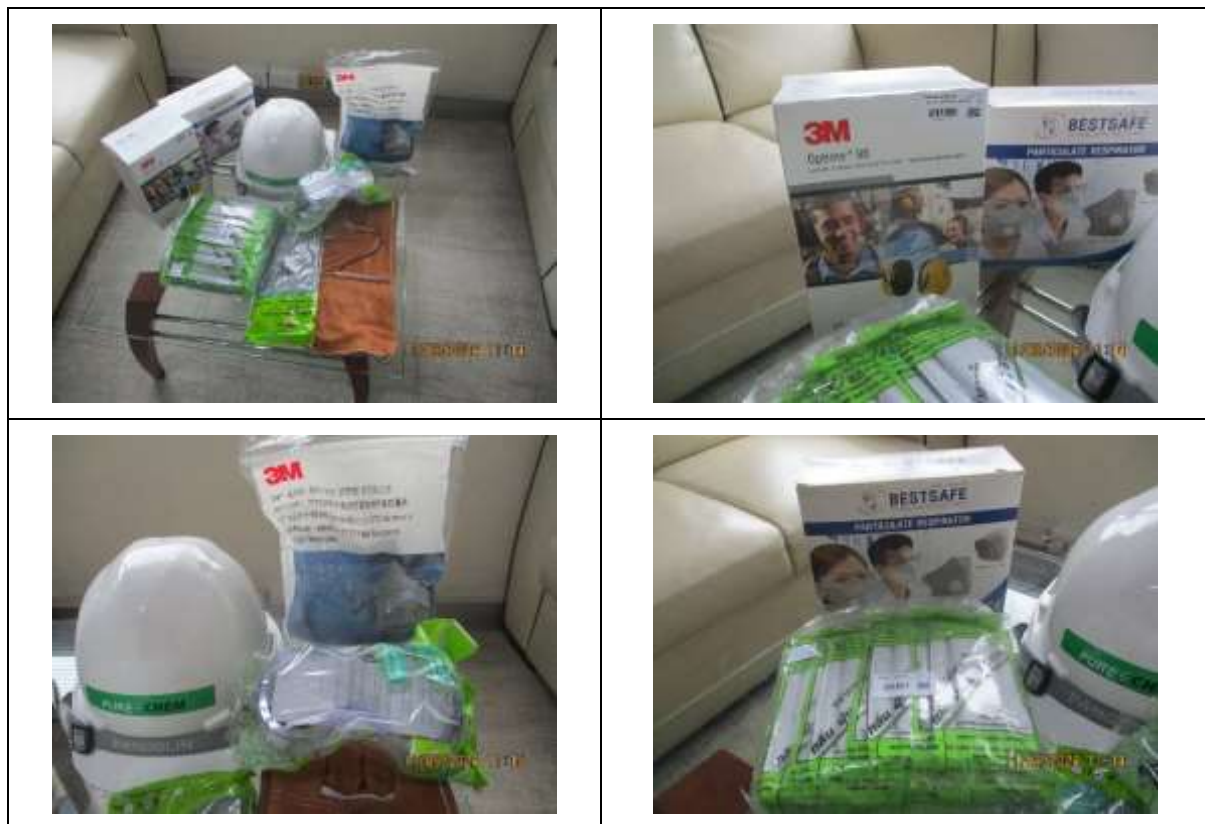
มาตรการป้องกันและแก้ไขผลกระทบสิ่งแวดล้อม	ผลการปฏิบัติตามมาตรการฯ	ปัญหา อุปสรรคที่ไม่สามารถปฏิบัติตามมาตรการและแนวทางแก้ไข	หลักฐานและเอกสารอ้างอิง
3. ระดับเสียง (ต่อ) 3.3 การป้องกันที่พนักงาน - จัดเตรียมอุปกรณ์ป้องกันเสียงดัง เช่น ที่ครอบหู (Ear Muff) หรือปลั๊กอุดหู (Ear Plug) สำหรับพนักงานที่ทำงานในบริเวณที่มีเสียงดัง	- โครงการมีการจัดเตรียมอุปกรณ์ป้องกันเสียงดัง เช่น ที่ครอบหู (Ear Muff) และปลั๊กอุดหู (Ear Plug) ตลอดจนอุปกรณ์ป้องกันอันตรายส่วนบุคคลแก่พนักงานตามความเหมาะสมของการปฏิบัติงานในแต่ละพื้นที่	-	- รูปที่ 16 อุปกรณ์ป้องกันอันตรายส่วนบุคคล (PPE)

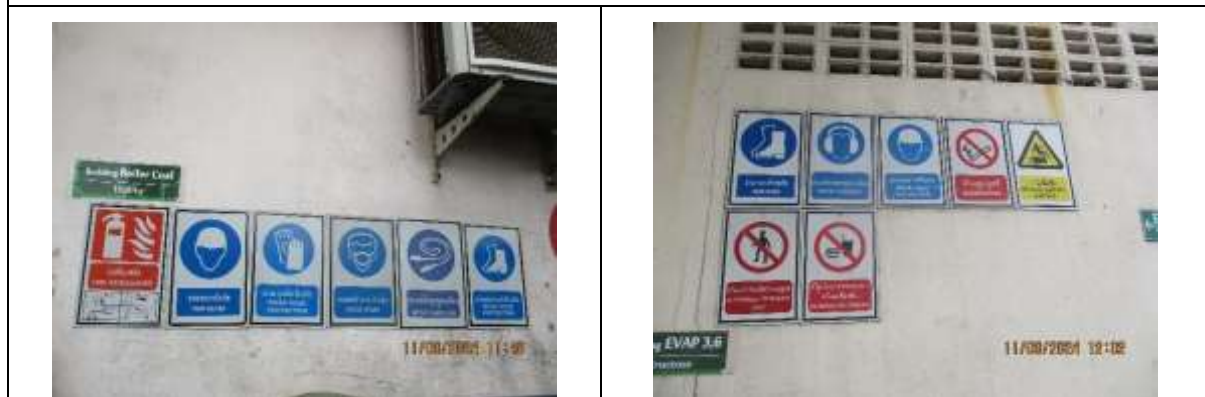
มาตรการป้องกันและแก้ไขผลกระทบสิ่งแวดล้อม	ผลการปฏิบัติตามมาตรการฯ	ปัญหา อุปสรรคที่ไม่สามารถปฏิบัติ ตามมาตรการและ แนวทางแก้ไข	หลักฐานและเอกสารอ้างอิง
<b>3. ระดับเสียง (ต่อ)</b> <b>3.4 การจัดการอื่นๆ</b> - ทำการตรวจวัดระดับเสียงเพื่อจัดทำเส้นระดับเสียงเท่า (Noise Contour) ภายหลังพัฒนาโครงการ เพื่อให้สามารถกำหนดขอบเขตพื้นที่ที่ต้องสวมใส่อุปกรณ์ลดเสียง และนำไปสู่การจัดการด้านอื่น ๆ เพื่อลดผลกระทบด้านเสียงในพื้นที่โครงการ	- โครงการทำการตรวจวัดระดับเสียงเพื่อจัดทำ Noise Contour ภายในพื้นที่โครงการทุก 3 ปี โดยครั้งล่าสุดดำเนินการเมื่อวันที่ 2 มิถุนายน 2565 และจะทบทวนครั้งถัดไปในปี พ.ศ. 2568	-	- ภาคผนวก ข-10 - รูปที่ 17 ป้ายเตือนพนักงานให้สวมใส่ PPE

- กำหนดเขตสวมใส่อุปกรณ์ลดเสียงและทำสัญลักษณ์บริเวณที่มีเสียงดัง และกำหนดให้พนักงานต้องสวมใส่อุปกรณ์ลดเสียงในขณะปฏิบัติงานในบริเวณนั้น ได้แก่ ที่ครอบหูหรือที่อุดหู กรณีพนักงานต้องปฏิบัติงานในบริเวณที่มีเสียงดังมากกว่า 85 เดซิเบลเอ ต้องจัดหาที่ครอบหูให้พนักงานแทนที่อุดหู	- โครงการกำหนดเขตสวมใส่อุปกรณ์ลดเสียงและทำสัญลักษณ์เตือนบริเวณที่มีเสียงดัง โดยกำหนดให้พนักงานต้องสวมใส่อุปกรณ์ลดเสียงตลอดระยะเวลาที่ปฏิบัติงานบริเวณที่มีเสียงดัง	-	- รูปที่ 17 ป้ายเตือนบริเวณพนักงานให้สวมใส่ PPE

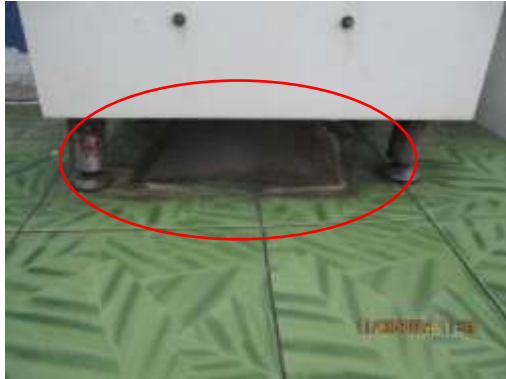
มาตรการป้องกันและแก้ไขผลกระทบสิ่งแวดล้อม	ผลการปฏิบัติตามมาตรการฯ	ปัญหา อุปสรรคที่ไม่สามารถปฏิบัติตามมาตรการและแนวทางแก้ไข	หลักฐานและเอกสารอ้างอิง
<b>4. คุณภาพน้ำ</b> - จัดให้มีระบบบ่อเกรอะ (Septic Tank) สำหรับบำบัดน้ำทิ้งจากห้องน้ำ ห้องส้วมที่สำนักงาน และอาคารต่าง ๆ ภายในโรงงานอย่างเพียงพอ	- โครงการได้จัดให้มีบ่อเกรอะ (Septic Tank) สำหรับบำบัดน้ำเสียจากห้องน้ำ/ห้องส้วมจากสำนักงานและอาคารต่าง ๆ ภายในโรงงาน	-	- รูปที่ 18 บ่อเกรอะ สำหรับบำบัดน้ำเสียจากห้องน้ำ/ห้องส้วม

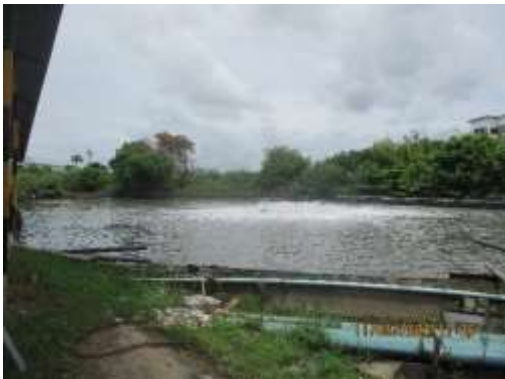
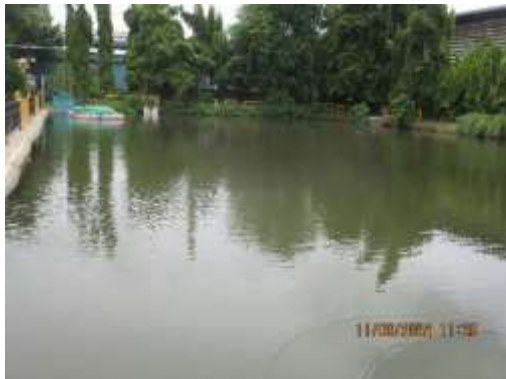
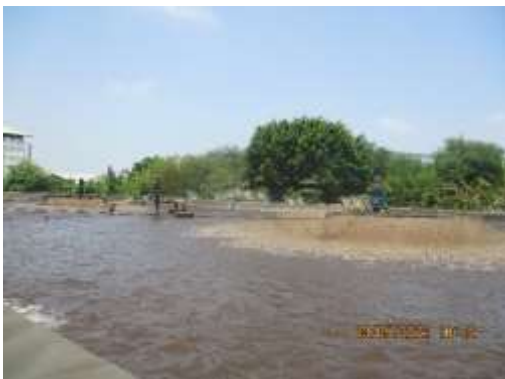
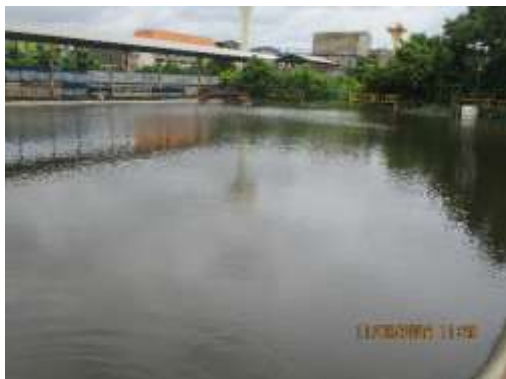
Equalization Pond	Retention Pond
รูปที่ 19 ระบบบำบัดน้ำเสีย

- จัดให้มีระบบบำบัดน้ำเสียทางชีวภาพแบบตะกอนเร่ง ความสามารถในการบำบัดน้ำเสีย 700 ลบ.ม./วัน	- โครงการมีระบบบำบัดน้ำเสียทางชีวภาพแบบตะกอนเร่งที่สามารถบำบัดน้ำเสียได้ 1,800 ลบ.ม./วัน ซึ่งเป็นระบบบำบัดชุดเดิม โดยในช่วงเดือนกรกฎาคม-ธันวาคม 2567 น้ำเสียที่เกิดจากกิจกรรมของโครงการมีปริมาณ 468 ลบ.ม./วัน	-	- รูปที่ 19 ระบบบำบัดน้ำเสีย

มาตรการป้องกันและแก้ไขผลกระทบสิ่งแวดล้อม	ผลการปฏิบัติตามมาตรการฯ	ปัญหา อุปสรรคที่ไม่สามารถปฏิบัติ ตามมาตรการและ แนวทางแก้ไข	หลักฐานและเอกสารอ้างอิง
<b>4. คุณภาพน้ำ (ต่อ)</b> - น้ำเสียจากการดำเนินกิจกรรมการผลิต ประกอบด้วย <ul style="list-style-type: none"> <li>* น้ำเสียจากกิจกรรมการใช้้ำของพนักงานและห้องน้ำ-ห้องส้วม ประมาณ 16.9 ลบ.ม./วัน</li> <li>* น้ำเสียจากการผลิต ได้แก่ การทำความสะอาดบรรจุภัณฑ์ กระบวนการผลิต ล้างพื้น และล้าง Filter Press ประมาณ 432.1 ลบ.ม./วัน</li> <li>* น้ำเสียจากระบบเสริมการผลิต ได้แก่ น้ำล้างยอนระบบ Softener/ RO น้ำ Blow Down และการเดินเครื่องรีดตะกอน ประมาณ 191.7 ลบ.ม./วัน</li> </ul> น้ำเสียรวมทั้งสิ้นประมาณ 640.7 ลบ.ม./วัน ต้องรวบรวมเข้าสู่ระบบบำบัดน้ำเสียทางชีวภาพแบบตะกอนเร่ง ความสามารถในการบำบัดน้ำเสีย 700 ลบ.ม./วัน เพื่อทำการบำบัดน้ำเสียให้มีค่าอยู่ในเกณฑ์มาตรฐานคุณภาพน้ำทิ้งตามประกาศกระทรวงอุตสาหกรรม ฉบับที่ 2 (พ.ศ. 2539) หรือข้อกำหนดของกฎหมายอื่นๆที่เกี่ยวข้อง	- โครงการรวบรวมน้ำเสียจากการดำเนินกิจกรรมการผลิตเข้าสู่ระบบบำบัดน้ำเสียทางชีวภาพแบบตะกอนเร่งเพื่อทำการบำบัดน้ำเสียให้มีค่าอยู่ในเกณฑ์มาตรฐานคุณภาพน้ำทิ้ง ซึ่งจากผลการตรวจวัดคุณภาพน้ำทิ้งระหว่างเดือนกรกฎาคม-ธันวาคม 2567 พบว่า คุณภาพน้ำที่ผ่านการบำบัดแล้ว มีค่าอยู่ในเกณฑ์มาตรฐานกำหนด รายละเอียดแสดงในบทที่ 3 หัวข้อ 3.4.7	-	- รูปที่ 19 ระบบบำบัดน้ำเสีย - ภาคผนวก ข-14

- จัดให้มีบ่อพักฉุกเฉิน (Emergency Pond) เป็นบ่อดินบดอัดปูพลาสติกเอชดีพีอี (HDPE) ความลาดชัน 1:2 ขนาด 633 ลูกบาศก์เมตร จำนวน 1 บ่อ เพื่อรองรับน้ำทิ้งที่มีค่าไม่อยู่ในเกณฑ์มาตรฐานและส่งเข้าสู่บ่อปรับสภาพน้ำเสียและทำการบำบัดใหม่จนกระทั่งมีค่าอยู่ในเกณฑ์มาตรฐานกำหนด	- โครงการจัดให้มีบ่อพักฉุกเฉิน (Emergency Pond) จำนวน 1 บ่อเพื่อรองรับน้ำทิ้งที่มีค่าไม่ปฏิบัติตามมาตรฐานกำหนดและหมุนเวียนกลับเข้าสู่ระบบเพื่อทำการบำบัดใหม่จนมีค่าอยู่ในเกณฑ์มาตรฐาน	-	- รูปที่ 19 ระบบบำบัดน้ำเสีย

Aeration Pond	Emergency Pond
