3.1 ผลการปฏิบัติตามมาตรการป้องกันและแก้ไขผลกระทบสิ่งแวดล้อม

โครงการโรงผลิตสารโอเลฟินส์ บริษัท พีทีที โกลบอล เคมิคอล จำกัด (มหาชน) โรงโอเลฟินส์ 1 (โรงที่ 1/1) และโรงโอเลฟินส์ 4 (โรงที่ 1/2) ได้ปฏิบัติตามมาตรการป้องกันและแก้ไขผลกระทบสิ่งแวดล้อม ตามที่ระบุในรายงานการเปลี่ยนแปลงรายละเอียดโครงการในรายงานการประเมินผลกระทบสิ่งแวดล้อม สำหรับโครงการ กิจการ หรือการดำเนินการที่อาจมีผลกระทบต่อทรัพยากรธรรมชาติ คุณภาพสิ่งแวดล้อม สุขภาพ อนามัย คุณภาพชีวิตของประชาชนในชุมชนอย่างรุนแรง โครงการโรงผลิตสารโอเลฟินส์ (ครั้งที่ 13) ตามหนังสือ ที่ ออก 5103.3.1/1906 ลงวันที่ 18 มิถุนายน พ.ศ.2567 ในระยะก่อสร้าง ซึ่งได้แก่ คุณภาพอากาศ เสียง คุณภาพน้ำ การจัดการกากของเสีย การคมนาคมขนส่ง อาชีวอนามัย และความปลอดภัย สภาพเศรษฐกิจและสังคม และสาธารณสุขและสุขภาพ และในระยะดำเนินการ ซึ่งได้แก่ มาตรการทั่วไป คุณภาพอากาศ คุณภาพน้ำ ระดับเสียง การคมนาคม กากของเสีย อาชีวอนามัยและความปลอดภัย อันตรายร้ายแรง สุขภาพ สภาพสังคม-เศรษฐกิจ และสุนทรียภาพและทัศนียภาพ โดยมีรายละเอียดผลการปฏิบัติตามมาตรการป้องกันและแก้ไขผลกระทบสิ่งแวดล้อมด้านต่างๆ ครั้งที่ 2/2567 ระหว่างเดือนกรกฎาคม ถึงธันวาคม พ.ศ.2567 ดังแสดงในตารางที่ 3.1 ถึง ตารางที่ 3.3

ตารางที่ 3.1 ผลการปฏิบัติตามมาตรการป้องกันและแก้ไขผลกระทบสิ่งแวดล้อม ระยะก่อสร้าง

โครงการโรงผลิ

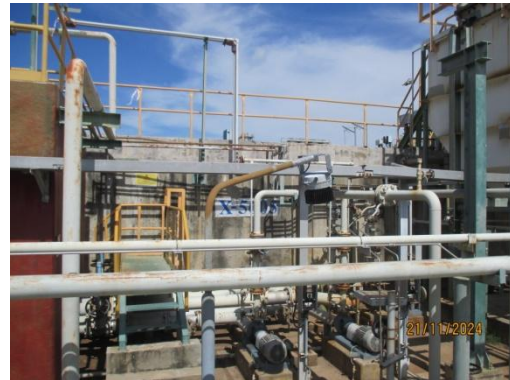
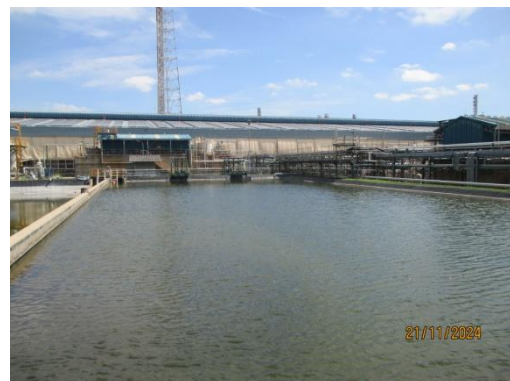
รูปที่ 3.2-8 ระบบบำบัดน้ำเสียของโครงการ โรงผลิตสาร โอลิฟินส์ โรงที่ 1/1

3. คุณภาพน้ำ (ต่อ)	<ul style="list-style-type: none"> - Dissolved Air Floatation Tank 2 ถึงขนาดถึงละ 25 ลูกบาศก์เมตร - Induced Air Floatation Tank 1 ถึงขนาด 34 ลูกบาศก์เมตร/ชั่วโมง - Oil Separator ขนาด 25 ลูกบาศก์เมตร 1 ชุด - Oil Pit ขนาด 2 ลูกบาศก์เมตร 1 บ่อ - Surge Basins 2 บ่อ ขนาด 400 ลูกบาศก์เมตร 1 ถึง และขนาด 1,092 ลูกบาศก์เมตร 1 ถึง - Conditioning Basins 2 ถึง ขนาด 108 ลูกบาศก์เมตร และขนาด 148.8 ลูกบาศก์เมตร 1 ถึง - Activated Sludge Basins 2 ถึง ขนาด 360 ลูกบาศก์เมตร 1 ถึง และขนาด 720 ลูกบาศก์เมตร 1 ถึง - Settler 2 ถึง ขนาด 190.9 ลูกบาศก์เมตร 1 ถึง และขนาด 331.8 ลูกบาศก์เมตร 1 ถึง - Sludge Pit 2 ถึง ขนาด 60 ลูกบาศก์เมตร 1 บ่อ และขนาด 81 ลูกบาศก์เมตร 1 บ่อ - Final Check Basin-A ขนาดบ่อละ 2,590 ลูกบาศก์เมตร 1 บ่อ - Final Check Basin-B ขนาดบ่อละ 2,590 ลูกบาศก์เมตร 1 บ่อ 	<ul style="list-style-type: none"> - ระบบบำบัดน้ำเสียของโรงผลิตสารโอเลฟินส์ โรงที่ 1/1 	<ul style="list-style-type: none"> - โครงการได้มีการติดตั้งระบบบำบัดน้ำเสียรวม ประกอบด้วย การบำบัดทางกายภาพ (Physical Treatment) การบำบัดทางเคมี (Chemical Treatment) และการบำบัดทางชีวภาพ (Biological Treatment) ซึ่งสามารถรองรับน้ำเสียที่เกิดจากกระบวนการผลิตอาคารสำนักงาน และโรงงานขึ้นต่อเนื่องได้อย่างเพียงพอ และมีการเดินระบบบำบัดน้ำเสียอย่างต่อเนื่อง ให้ทำงานเป็นไปตามที่ออกแบบไว้อย่างมีประสิทธิภาพโดยตลอด อีกทั้งที่ผ่านมายังมีการปรับปรุงระบบบำบัดน้ำเสียเพิ่มเติม (ปี พ.ศ.2555) โดยเพิ่มเติมระบบกวนผสมที่ Surge Basin เพื่อแยกน้ำมันที่ปนเปื้อนอยู่ในน้ำเสียออก ก่อนทำการรวบรวมและนำส่งกำจัดต่อไป และต่อมาในปีเดียวกัน (เดือนพฤษภาคม พ.ศ.2555) ได้ติดตั้ง Sludge Dewatering ใหม่ และเริ่มใช้งานเรียบร้อยแล้วตั้งแต่นั้นมา 	<ul style="list-style-type: none"> - ไม่มีปัญหาและอุปสรรคในการดำเนินการ 	<ul style="list-style-type: none"> - ภาคผนวก ข.18 เอกสารวิธีการปฏิบัติงานการควบคุมการเดินเครื่องหน่วยบำบัดน้ำเสีย - รูปที่ 3.2-8 ระบบบำบัดน้ำเสียของโรงผลิตสารโอเลฟินส์ โรงที่ 1/1

Neutralization Tank

Equalization and Oil Separation Basin (X-5605)

Oil Separator (X-5604)

Final Check Basin

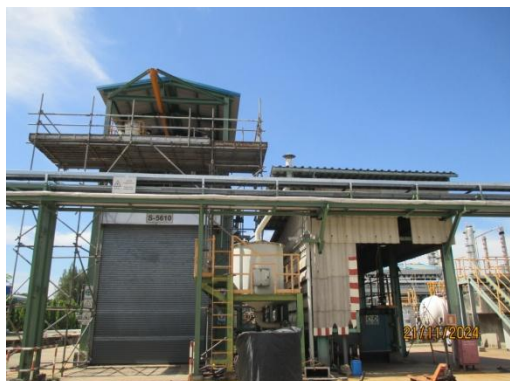
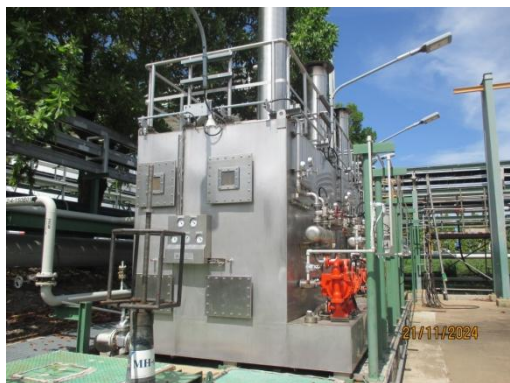
Sludge Dewatering (S-5610)

Activated Sludge Basin (X-5620)

Settlers (X-5601X)

Sludge Pits (T-5638)

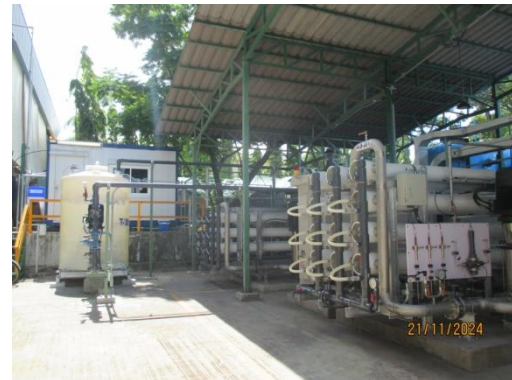
รูปที่ 3.2-14 ระบบ Reverse Osmosis และระบบ WWRO โรงที่ 1/1

ระบบ Reverse Osmosis

ระบบ WWRO

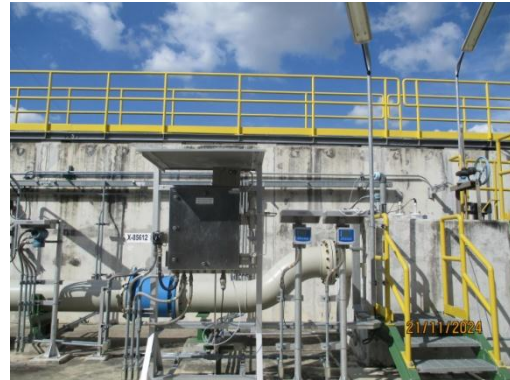
รูปที่ 3.2-17 COD Online

COD Online ระบบบำบัดน้ำเสีย โรงที่ 1/1

COD Online ระบบบำบัดน้ำเสีย โรงที่ 1/2

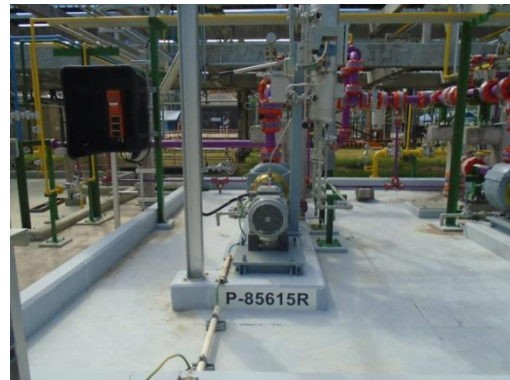
รูปที่ 3.2-18 ปั๊มสูบน้ำที่ไม่ได้ตามเกณฑ์กลับไปบำบัดใหม่

3. คุณภาพน้ำ (ต่อ)	<ul style="list-style-type: none"> - กรณีกี่ค่า pH, Oil&Grease หรือ SS สูงกว่าค่ามาตรฐาน รวมทั้งกรณีกี่ค่า COD สูงกว่าค่ามาตรฐาน และมากกว่า 400 มิลลิกรัม/ลิตร จะส่งน้ำทิ้งจากบ่อดังกล่าวไปยังบ่อ Equalization and Oil Separator ซึ่งอยู่ต้นทางของระบบบำบัดเพื่อบำบัดใหม่อีกครั้ง - กรณีกี่เฉพาะค่า COD สูงกว่าค่ามาตรฐานแต่ไม่เกิน 400 มิลลิกรัม/ลิตร จะส่งน้ำทิ้งจากบ่อดังกล่าวไปยังบ่อ Conditioning Basin II เพื่อส่งไปบำบัดใหม่ยังระบบบำบัดทางชีวภาพต่อไป 	- บ่อ Settler I และ Settler II ของระบบบำบัดน้ำเสียของโรงผลิตสารโอเลฟินส์ โรงที่ 1/1	- ผลการตรวจวัดคุณภาพน้ำทิ้งที่ออกจากบ่อ Settler I และ Settler II ของระบบบำบัดน้ำเสียของโรงผลิตสารโอเลฟินส์ โรงที่ 1/1 ระหว่างเดือนกรกฎาคม ถึงธันวาคม พ.ศ. 2567 พบว่า มีค่าอยู่ในเกณฑ์ที่กำหนด	- ไม่มีปัญหาและอุปสรรคในการดำเนินการ	<ul style="list-style-type: none"> - ภาคผนวก ข.2-18 เอกสารวิธีการปฏิบัติงานการควบคุมการเดินเครื่องหน่วยบำบัดน้ำเสีย - รูปที่ 3.2-18 บั้มสูบน้ำที่ไม่ได้ตามเกณฑ์กลับไปบำบัดใหม่

ปั๊มสูบน้ำระบบบำบัดน้ำเสีย โรงที่ 1/1

ปั๊มสูบน้ำระบบบำบัดน้ำเสีย โรงที่ 1/2

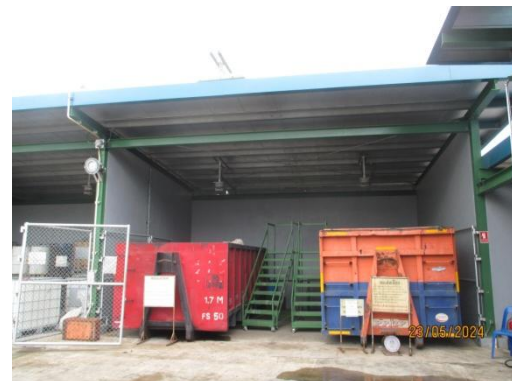
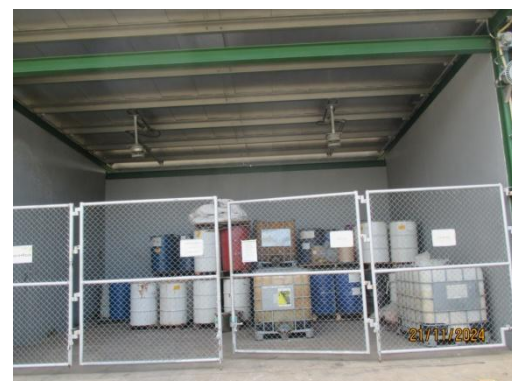
6. กากของเสีย (ต่อ)	<ul style="list-style-type: none"> - Molecular Sieve Desiccant ที่เสื่อมสภาพจากหน่วยดูดซับความชื้น (Charge Gas Dryer) รวมประมาณ 645 ตัน/3-5 ปี - สิ่งสกปรกจากตัวกรอง (Stainer) รวมประมาณ 2 ลูกบาศก์เมตร/ปี - Coalescing Media หรือ Filter Media จาก DOX Unit รวมประมาณ 21 ลูกบาศก์เมตร/เดือน - Water Oil/Used Oil จากเครื่องจักรในช่วงที่มีการซ่อมบำรุงรวมประมาณ 3.08 ลูกบาศก์เมตร/เดือน - คราบน้ำมันและไขมัน (Skim Oil) ที่แยกโดย Oil Separator & Air Floatation ในระบบบำบัดน้ำเสีย รวมประมาณ 95 ลูกบาศก์เมตร/เดือน - Waste Oil จากระบบบำบัดน้ำเสียของโรงผลิตสารโอเลฟินส์ โรงที่ 1/2 ประมาณ 310 ลูกบาศก์เมตร/วัน 	- ภายในพื้นที่โครงการ	- โครงการได้รวบรวมกากของเสียจากโรงผลิตสารโอเลฟินส์ โรงที่ 1/1 และโรงที่ 1/2 ใส่ภาชนะที่เหมาะสม มีฝาครอบมิดชิด พร้อมทั้งติดป้ายแสดงชนิด ปริมาณ กากของเสีย วัน เดือน ปี ที่ถ่ายเทออก นำไปรวบรวมไว้ในลานเก็บ Waste ที่มีหลังคาป้องกันการชะล้างของฝน ก่อนที่จะนำส่งกำจัดยังหน่วยงานที่ได้รับอนุญาตจากกรมโรงงานอุตสาหกรรม	- ไม่มีปัญหาและอุปสรรคในการดำเนินการ	<ul style="list-style-type: none"> - ภาคนวท ข.2-26 เอกสารส่งกำจัดกากของเสียระหว่างเดือนกรกฎาคม ถึง ธันวาคม พ.ศ.2567 - รูปที่ 3.2-28 อาคารเก็บรวบรวมกากของเสียจากกระบวนการผลิต

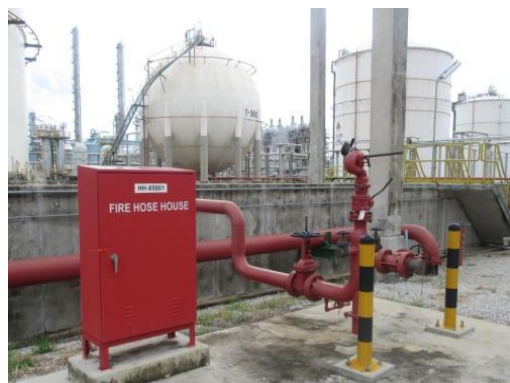
รูปที่ 3.2-54 ระบบป้องกันและระงับอัคคีภัยบริเวณถังเก็บสาร

เครื่องดับเพลิงชนิด Foam Generator

เครื่องดับเพลิงชนิด Fixed Monitor

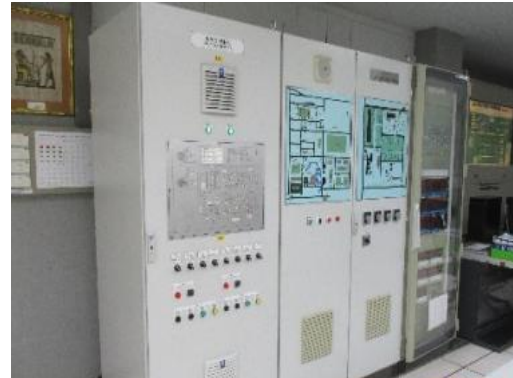
รูปที่ 3.2-60 ระบบตรวจสอบอัตราการไหลและความดันก๊าซ

8. อันตรายร้ายแรง (ต่อ)	32. จัดให้มีระบบตรวจจับการรั่วไหลจากท่อรับ วัตถุดิบโดย Flow Rate Leak Detector ซึ่งหาก เกิดการรั่วไหลจะสามารถรับทราบได้ทันทีจาก ห้องควบคุมของบริษัทฯ และสามารถติดต่อ ยืนยันสถานการณ์กับ ปตท. ผ่านทางโทรศัพท์ สายด่วน (Hot Line) ได้ทันที	- ระบบท่อวัตถุดิบ ของโรงผลิตสาร โอเลฟินส์	- โครงการติดตั้งระบบตรวจจับก๊าซรั่วไหลจาก ท่อรับวัตถุดิบ โดยใช้ Flow Rate Leak Detector ซึ่งสามารถรับทราบได้ทันทีจากห้องควบคุม ของบริษัทฯ หากเกิดการรั่วไหลของวัตถุดิบ และสามารถติดต่อยืนยันสถานการณ์ผ่านทาง โทรศัพท์สายด่วน (Hot Line) ได้ทันที	- ไม่มีปัญหาและ อุปสรรคในการ ดำเนินการ	- รูปที่ 3.2-60 ระบบ ตรวจสอบอัตราการไหล และความดันก๊าซ
