บทที่ 1

บทนำ

ดังนั้น เพื่อเป็นการติดตามการปฏิบัติตามมาตรการป้องกันและแก้ไขผลกระทบสิ่งแวดล้อม และมาตรการติดตามตรวจสอบผลกระทบสิ่งแวดล้อม โครงการได้มอบหมายให้บริษัท เอส.พี.เอส. คอนสตรัคชั่น เซอร์วิส จำกัด เป็นผู้ดำเนินการจัดทำรายงานผลการปฏิบัติตามมาตรการฯ ดังกล่าว เพื่อนำเสนอต่อหน่วยงานที่เกี่ยวข้องต่อไป สำหรับการจัดทำรายงานฉบับนี้เป็นรายงานฉบับประจำเดือนกรกฎาคม-ธันวาคม 2567

โครงการหน่วยผลิตโพรพิลีน (ส่วนขยาย ครั้งที่ 1) ของบริษัท ไออาร์พีซี จำกัด (มหาชน) ตั้งอยู่เลขที่ 299 ถนนสุขุมวิท ตำบลเชิงเนิน อำเภอเมือง จังหวัดระยอง มีพื้นที่ตั้งโครงการรวมประมาณ 3.92 ไร่ (หรือ 6,272 ตารางเมตร) โดยพื้นที่ตั้งโครงการแสดงดังรูปที่ 1.2-1 และรูปที่ 1.2-2 โดยมีอาณาเขตติดต่อกับพื้นที่โดยรอบโครงการ หน่วยผลิตโพรพิลีน ของบริษัท ไออาร์พีซี จำกัด (มหาชน) ประกอบด้วย

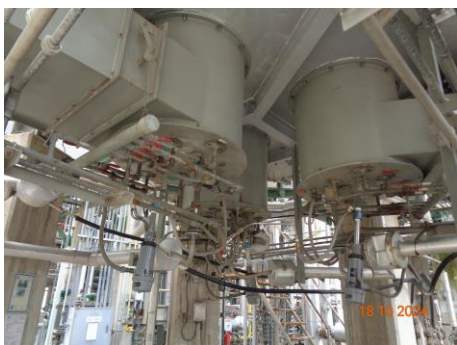
ภาพที่ 2.2-1 ระบบ Low NO_x Burner

โครงการเลือกใช้เทคโนโลยีการควบคุมมลพิษทางอากาศจากแหล่งกำเนิด ในการควบคุมก๊าซออกไซด์ของไนโตรเจน (NO_x) ที่เกิดจากการเผาไหม้เชื้อเพลิง โดยทำการติดตั้งเตาเผาไหม้เพื่อลดการเกิดก๊าซออกไซด์ของไนโตรเจน (Low NO_x burner) ซึ่งเป็นเทคโนโลยีที่อาศัยหลักการควบคุมการเกิดก๊าซออกไซด์ของไนโตรเจน (Thermal NO_x) ที่ต้นเหตุ (Pre-Combustion Control Technology) ซึ่งมีขั้นตอนการทำงานโดยสรุปดังนี้

ก) การสันดาปในขั้นที่ 1 (Primary Burner) จะป้อนอากาศให้มากเกินไป (High Excess Air) เพื่อให้เกิดการเผาไหม้ที่สมบูรณ์ เพื่อเป็นการลดก๊าซคาร์บอนมอนอกไซด์ (CO) ที่ระบายออก และอุณหภูมิที่จะลดต่ำลง ซึ่งจะเป็นการลดการเกิดก๊าซออกไซด์ของไนโตรเจน (Thermal NO_x)

ข) การสันดาปในขั้นที่ 2 (Secondary Burner) จะป้อนอากาศที่มีออกซิเจนต่ำ (Low O_2 Content Air) เพื่อลดการเกิดก๊าซออกไซด์ของไนโตรเจน (Thermal NO_x)

2. ด้านทรัพยากร กายภาพ 2.1 คุณภาพอากาศ	- ติดตั้ง Low NOx Burner (หัวเผาชนิดที่ก่อให้เกิดก๊าซ ออกไซด์ของไนโตรเจน (NOx) ในปริมาณต่ำ) เพื่อ ควบคุมความเข้มข้นของก๊าซออกไซด์ของไนโตรเจน (NOx) ที่ระบายออกจาก OCT Reactor Feed Heater (ปล่องระบายของหน่วยผลิตความร้อนเพื่อใช้ใน กระบวนการผลิต) และปล่อง Reactor regeneration Heater (ปล่องระบายของหน่วยผลิตความร้อนเพื่อใช้ ในการฟื้นฟูสภาพตัวเร่งปฏิกิริยาในกระบวนการผลิต)	- พื้นที่โครงการ	- โครงการดำเนินการติดตั้งระบบ Low NOx Burner เพื่อควบคุมความเข้มข้นของก๊าซออกไซด์ของไนโตรเจน (NOx) ที่ระบายออกจากปล่อง OCT Reactor Feed Heater และปล่อง Reactor Regeneration Heater	-	- ภาพที่ 2.2-1

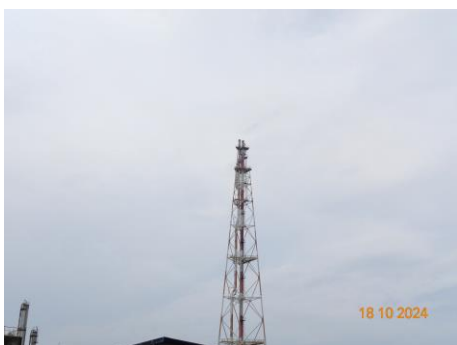
ภาพที่ 2.2-4 หอเผาทิ้ง (Flare System)

ในการออกแบบระบบหอเผาใช้ค่าสูงสุด (Maximum Capacity) ของการปล่อยสารประกอบไฮโดรคาร์บอนเป็นเกณฑ์ และมีอัตราความสามารถในการเผาก๊าซของหอเผาอย่างเพียงพอ ทั้งในกรณีดำเนินการปกติและกรณีฉุกเฉิน โดยระบบหอเผาดังกล่าวจะใช้หั่วจุดเปลวไฟ (Pilot Burner) ที่มีระบบการจุดเปลวไฟของหั่วเตาอัตโนมัติ ซึ่งเป็นระบบที่ทำให้เกิดประกายไฟด้วยไฟฟ้า (Electronically Ignition) เมื่อจุดเปลวไฟแล้ว ก๊าซจะถูกส่งขึ้นไปเผา โดยที่ปลายปล่องหอเผาจะมีเครื่องวัดอุณหภูมิ (Temperature Sensor) ของระบบหั่วจุดเปลวไฟ (Pilot Burner) เป็นตัวตรวจวัด (Detector) อยู่และจะมีระบบแจ้งเตือนในกรณีที่หั่วจุดเปลวไฟ (Pilot Burner)ดับ นอกจากนี้ ที่บริเวณปลายปล่องยังมีการติดตั้งอุปกรณ์ (Molecular Seal) ป้องกันการเกิดเปลวไฟย้อนกลับ (Fire Back) ด้วย และการทำงานของหอเผาจะมีระบบ (Smokeless Operation) ควบคุมให้การเผาไหม้เกิดอย่างสมบูรณ์ต่อเนื่องและไม่มีเขม่า โดยมีระบบฉีดไอน้ำที่ปลายหอเผาซึ่งเป็นตัวช่วยในการเผาไหม้ให้ดีขึ้น ในกรณีที่เกิดการเผาไหม้ไม่สมบูรณ์ ตัวควบคุมจะปรับไอน้ำเพื่อเพิ่มออกซิเจนให้มากขึ้นทำให้เกิดการเผาไหม้ที่สมบูรณ์
