บทที่ 2

ผลการดำเนินการ ตามมาตรการป้องกันและแก้ไขผลกระทบสิ่งแวดล้อม

ตารางที่ 2.1 สรุปผลการดำเนินการตามมาตรการป้องกันและแก้ไขผลกระทบสิ่งแวดล้อม ช่วงดำเนินการ โครงการโรงงานผลิตเหล็กแผ่นรีดเย็น (ครั้งที่ 4)
ของบริษัท เอ็นเอส-สยามยูไนเต็ดสตีล จำกัด ระหว่างเดือนกรกฎาคม-ธันวาคม 2567

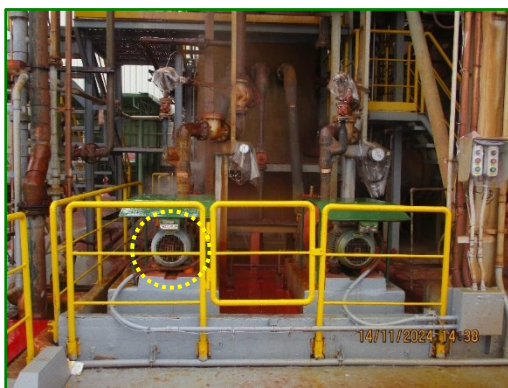
ภาพที่ 2.3 ระบบควบคุมมลสาร (Scrubber) ของ Acid Recovery Plant (ARP) และ Pickling Line (PL)

2. คุณภาพอากาศ (ต่อ) - ติดตั้งระบบควบคุมมลสาร Scrubber เพื่อบำบัดมลสารจาก Pickling Process Line และ Acid Regeneration Plant	- โครงการฯ ได้ดำเนินการติดตั้งระบบควบคุมมลสาร (Scrubber) ตั้งแต่ปลายปี 2541 เพื่อทำการบำบัดมลสารจาก Pickling Line และ Acid Recovery Plant (ARP) ซึ่งในปัจจุบันระบบดังกล่าวยังคงดำเนินการอยู่อย่างต่อเนื่องและมีประสิทธิภาพดี	-	- อ้างถึงภาพที่ 2.3 ระบบควบคุมมลสาร (Scrubber) ของ Acid Recovery Plant (ARP) และ Pickling Line (PL)

- ตรวจสอบประสิทธิภาพของ Scrubber อย่างสม่ำเสมอ	- โครงการฯ ได้จัดทำแผนการซ่อมบำรุงเครื่องจักรทุก 3 เดือน พร้อมทั้งมีการตรวจสอบประสิทธิภาพของระบบ Scrubber เป็นประจำทุกวัน เพื่อให้ระบบมีประสิทธิภาพดีอยู่เสมอ	-	- อ้างถึงเอกสารแนบที่ 2.3 แผนการบำรุงรักษาระบบบำบัดมลพิษด้านสิ่งแวดล้อม (Preventive Maintenance) ประจำปี 2567 - อ้างถึงเอกสารแนบที่ 2.4 ตัวอย่าง Check Sheet ระบบ Scrubber ของ PL และ ARP

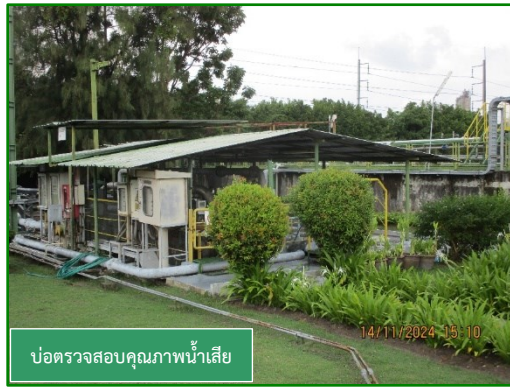
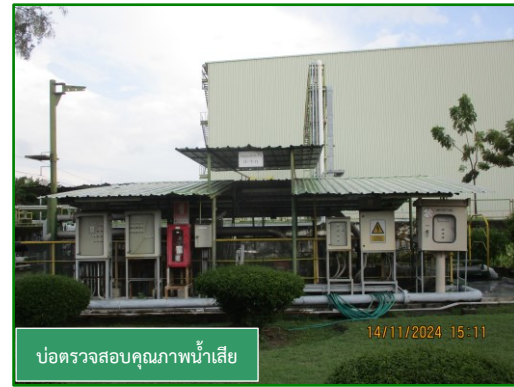
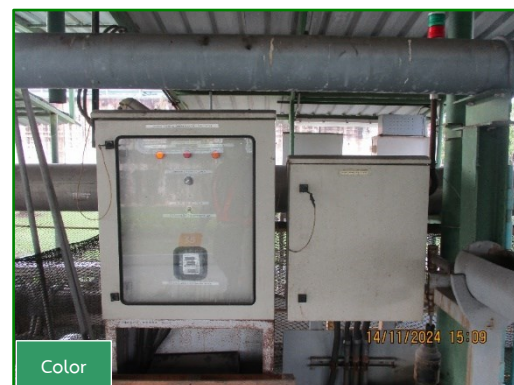
ภาพที่ 2.7 ระบบบำบัดน้ำเสียเบื้องต้น

3. คุณภาพน้ำ - จัดให้มีระบบบำบัดน้ำเสียเบื้องต้นภายในพื้นที่โครงการสำหรับบำบัดน้ำเสียจากการผลิตเหล็กแผ่นรีดเย็นและควบคุมคุณภาพน้ำให้อยู่ในเกณฑ์ที่นิคมฯ อนุญาตให้ระบายลงสู่ระบบบำบัดน้ำเสียส่วนกลางของนิคมฯ	- โครงการฯ ได้จัดให้มีระบบบำบัดน้ำเสียเบื้องต้น สำหรับบำบัดน้ำเสียประเภทต่างและน้ำมัน และกรดอ่อน ให้มีคุณภาพเป็นไปตามเกณฑ์มาตรฐานที่การนิคมฯ กำหนดไว้ ก่อนระบายลงสู่ระบบรวบรวมน้ำและระบบบำบัดน้ำเสียส่วนกลางของนิคมอุตสาหกรรมดับบลิวเอชเอตะวันออก (มาบตาพุด) นอกจากนี้โครงการฯ ได้ขึ้นทะเบียนบุคลากรด้านสิ่งแวดล้อมประจำโรงงาน ได้แก่ ผู้ควบคุมและผู้ปฏิบัติงานประจำระบบบำบัดน้ำเสีย เพื่อทำหน้าที่ดูแลและตรวจสอบระบบบำบัดน้ำเสีย ให้สามารถทำงานได้อย่างเต็มประสิทธิภาพอยู่เสมอ	-	- อ้างถึงเอกสารแนบที่ 2.5 หนังสือรับแจ้งการมีบุคลากรด้านสิ่งแวดล้อมประจำโรงงาน - อ้างถึงภาพที่ 2.7 ระบบบำบัดน้ำเสียเบื้องต้น

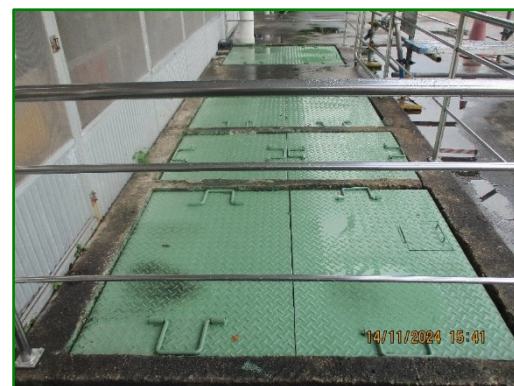
ภาพที่ 2.8 บ่อตรวจคุณภาพน้ำเสียแบบอัตโนมัติ ก่อนระบายเข้าสู่ระบบบำบัดน้ำเสีย
 ส่วนกลางของนิคมอุตสาหกรรมดับบลิวเอชเอ ตะวันออก (มาบตาพุด)

- ระบายน้ำเสียหลังผ่านการบำบัดของโครงการลงสู่บ่อรับน้ำเสียของนิคมฯ เพื่อเข้าสู่ระบบบำบัดน้ำเสียส่วนกลางของนิคมฯ เท่านั้น	- โครงการฯ ได้ระบายน้ำเสียที่ผ่านการบำบัดลงสู่บ่อรับน้ำเสียของนิคมอุตสาหกรรมดับบลิวเอชเอตะวันออก (มาบตาพุด) เท่านั้น นอกจากนี้มีการตรวจวัดคุณภาพน้ำอัตโนมัติบริเวณบ่อพักน้ำสุดท้ายก่อนระบายลงสู่บ่อรับน้ำเสียของนิคมฯ จำนวน 4 พารามิเตอร์ ได้แก่ pH, COD, SS และ Color	-	- อ้างถึงภาพที่ 2.8 บ่อตรวจคุณภาพน้ำเสียแบบอัตโนมัติ ก่อนระบายเข้าสู่ระบบบำบัดน้ำเสียส่วนกลางของนิคมอุตสาหกรรมดับบลิวเอชเอ ตะวันออก (มาบตาพุด)

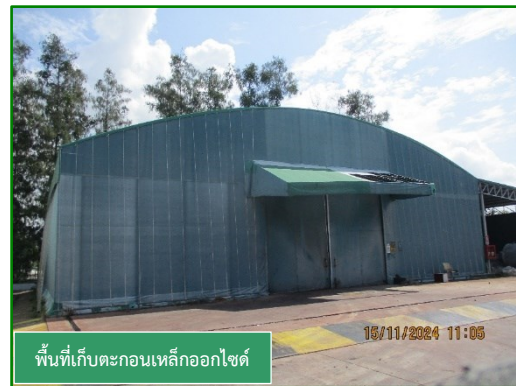
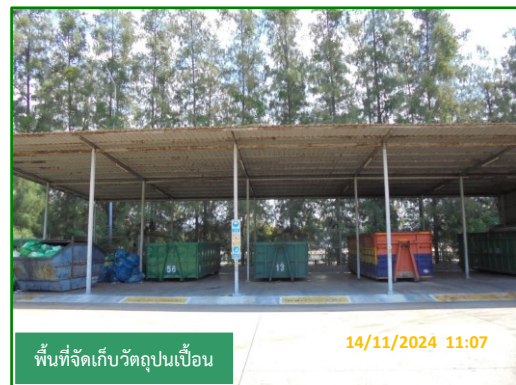
- อาคารและพื้นที่จัดเก็บของเสียของโครงการ จะต้องมีการจัดแบ่ง ประเภทของเสียอย่างชัดเจน โดยจะต้องไม่ทำให้เกิดการปนเปื้อน ของของเสียอันตรายไปสู่ของเสียประเภทอื่นๆ	- ปัจจุบันโครงการฯ ได้จัดให้มีพื้นที่กองเก็บวัสดุที่ไม่ใช้แล้ว (Green Yard) ซึ่งเป็นพื้นที่สำหรับจัดเก็บและคัดแยกของเสียประเภทต่างๆ โดย เป็นอาคารที่มีหลังคาปิดคลุม มีป้ายชี้บ่งประเภทของเสียอย่างชัดเจน นอกจากนี้ในพื้นที่กองเก็บวัสดุที่ไม่ใช้แล้วของโครงการฯ ได้ติดตั้งถัง ดับเพลิง และอุปกรณ์ตอบโต้เหตุฉุกเฉินต่างๆ พร้อมกับสร้างรางระบาย น้ำ เพื่อรองรับน้ำที่ปนเปื้อนไม่ให้ออกสู่ธรรมชาติ โดยจะส่งไปบำบัดที่ ระบบบำบัดน้ำเสียของโครงการ	-	- อ้างถึงเอกสารแนบที่ 2.11 สรุป บันทึกปริมาณการขนส่งสิ่งปฏิภูล หรือวัสดุที่ไม่ใช้แล้วประจำปี 2567 และคู่มือการปฏิบัติงานเกี่ยวกับ การจัดการสิ่งปฏิภูลหรือวัสดุที่ไม่ ใช้แล้ว - อ้างถึงภาพที่ 2.14 พื้นที่กอง เก็บวัสดุที่ไม่ใช้แล้ว (Green Yard)

พื้นที่จัดเก็บเศษเหล็ก

พื้นที่เก็บตะกอนเหล็กรอกไซด์

พื้นที่จัดเก็บวัสดุรีไซเคิล

พื้นที่จัดเก็บวัตถุดิบ

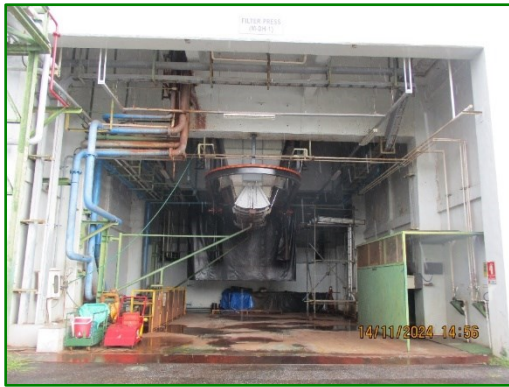
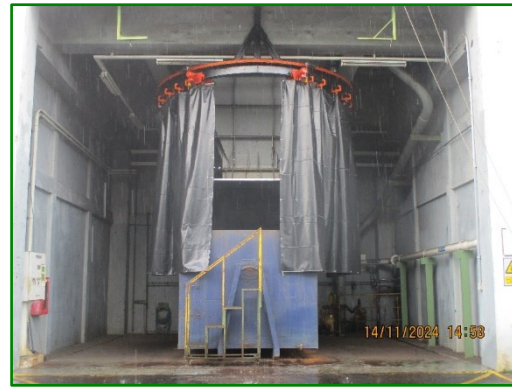
ภาพที่ 2.15 ถังเก็บ (Hopper) สำหรับรวบรวมตะกอนจากระบบบำบัดน้ำเสีย

- ตะกอนจากระบบปรับปรุงคุณภาพน้ำและระบบบำบัดน้ำเสีย ประเภทกรดอ่อนประมาณ 2,900 ตัน/ปี รวบรวมส่งให้หน่วยงานที่ ได้รับอนุญาตจากกรมโรงงานอุตสาหกรรมนำไปกำจัดตามหลัก วิชาการและ/หรือรวบรวมส่งไปกำจัดที่โรงงานปูนซีเมนต์เพื่อใช้ เป็นวัสดุทดแทนวัตถุดิบ	- ระหว่างเดือนกรกฎาคม-ธันวาคม 2567 โครงการฯ จัดเก็บกากตะกอน จากระบบบำบัดน้ำเสีย ในกระบะที่มีฝาปิดมิดชิด (Cake hopper) และ ส่งไปใช้เป็นวัตถุดิบทดแทนในโรงงานปูนซีเมนต์ ที่บริษัท ปูนซีเมนต์นคร หลวง จำกัด (มหาชน) โรงงาน 2 และ โรงงาน 3 รวมทั้งหมด ประมาณ 536.60 ตัน	-	- อ้างถึงภาพที่ 2.15 ถังเก็บ (Hopper) สำหรับรวบรวมตะกอน จากระบบบำบัดน้ำเสีย
