### บทที่ 3

# ผลการติดตามตรวจสอบผลกระทบสิ่งแวดล้อม

### 3.1 การปฏิบัติตามมาตรการติดตามตรวจสอบผลกระทบสิ่งแวดล้อม

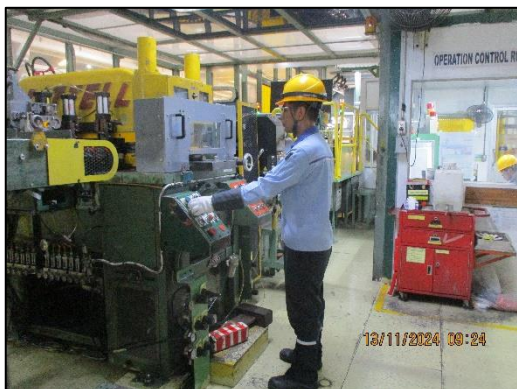
ภาพที่ 3.66 ห้องพักหรือห้องปฏิบัติงาน  
ในบริเวณที่มีเสียงดัง

ทั้งนี้โครงการฯ ได้จัดทำห้องพักหรือห้องปฏิบัติงานที่ปฏิบัติงานในบริเวณที่มีเสียงดังสามารถป้องกันเสียงดังจากการทำงานของเครื่องจักรได้ แสดงดังภาพที่ 3.66 นอกจากนี้ได้กำหนดระยะเวลาทำงานให้เหมาะสมเพื่อลดการสัมผัสเสียงดัง โดยกำหนดให้มีการสวม Ear Plug NRR33 และ Ear Muff ตลอดเวลาในการทำงาน แสดงดังภาพที่ 3.67 และโครงการฯ ได้จัดทำสัญลักษณ์บริเวณที่มีเสียงดัง เพื่อให้พนักงานใส่อุปกรณ์ป้องกันเสียงขณะปฏิบัติงาน พร้อมทั้งมีมาตรการในการเฝ้าระวังโดยทำการตรวจสอบสภาพการได้ยินเป็นประจำทุกปีให้แก่พนักงาน นอกจากนี้โครงการฯ มีการอบรมพนักงานเกี่ยวกับความปลอดภัยในการทำงาน เพื่อให้มีความรู้ความเข้าใจเกี่ยวกับการทำงาน ตลอดจนความสำคัญในการป้องกันอันตรายที่อาจเกิดจากการทำงานในด้านต่าง ๆ ตาม “โครงการอนุรักษ์การได้ยิน” ดังเอกสารแนบที่ 3.7
