รายงานผลการปฏิบัติตามมาตรการป้องกันและแก้ไข
ผลกระทบสิ่งแวดล้อม และมาตรการติดตาม
ตรวจสอบผลกระทบสิ่งแวดล้อม

รายงานการเปลี่ยนแปลงเครื่องจักรในรายงานการประเมินผลกระทบสิ่งแวดล้อม
ที่โครงการโรงงานผลิตเยื่อกระดาษ
โรงงานผลิตเยื่อกระดาษชนิดใยสั้น (เยื่อกิ่งเคมี)
และโครงการโรงงานผลิตเยื่อกิ่งเคมีส่วนขยาย (CCSC)

ระหว่างเดือนกรกฎาคม-ธันวาคม 2567

เจ้าของโครงการ : บริษัท ผลิตภัณฑ์กระดาษไทย จำกัด
สถานที่ติดต่อ : เลขที่ 19 หมู่ 19 ถนนแสงชูโต ตำบลท่าผา อำเภอบ้านโป่ง
จังหวัดราชบุรี 70110
โทรศัพท์ : 032 339 800

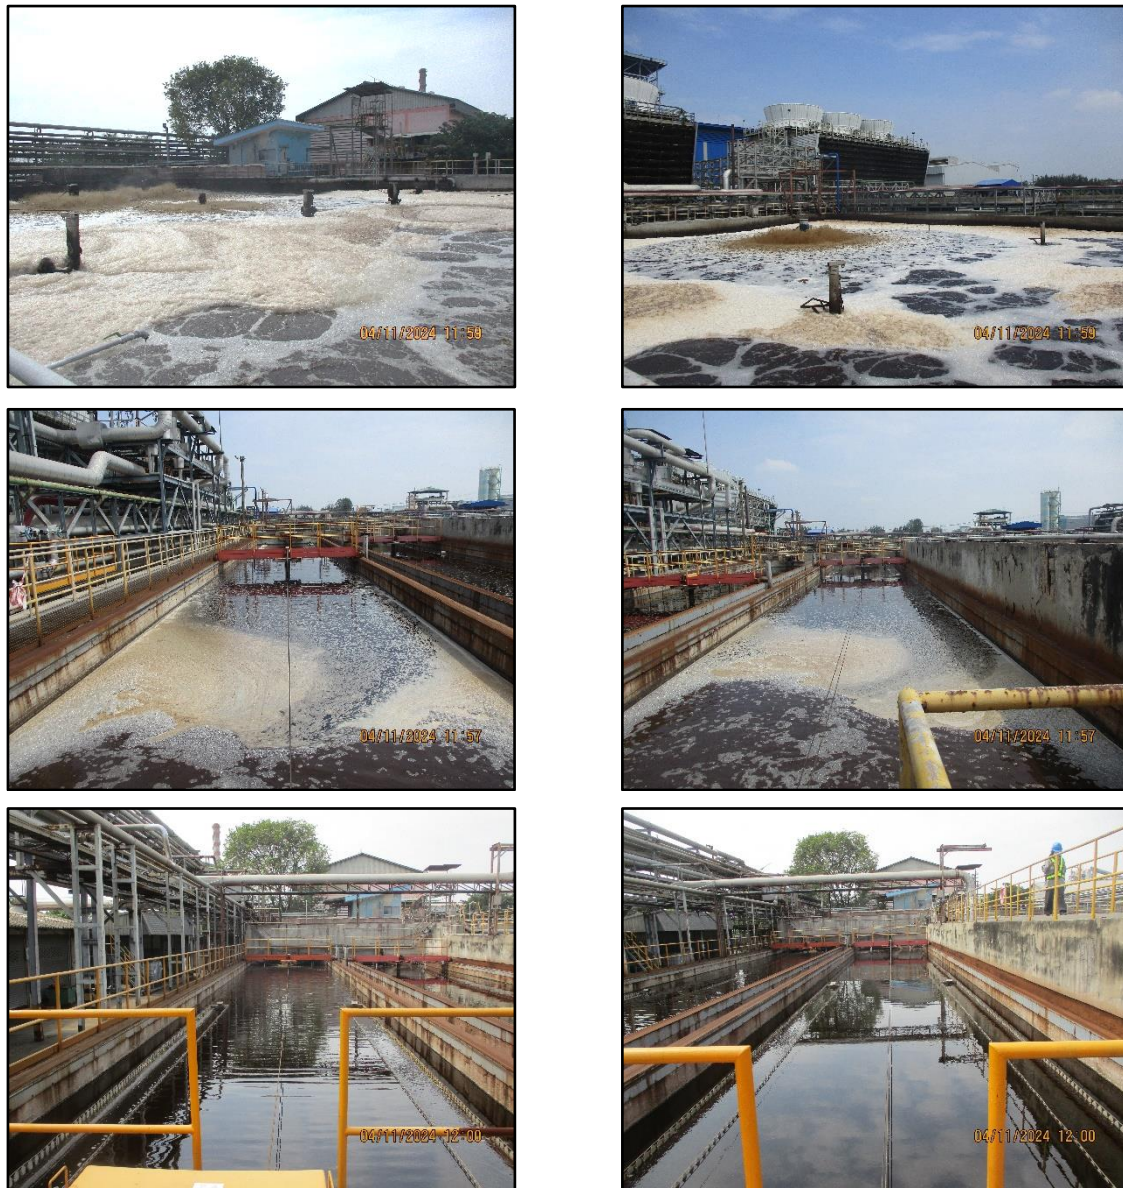
ภาพที่ 2.1 ระบบบำบัดน้ำเสียแบบ Activated Sludge

โครงการส่งน้ำทิ้งทั้งหมด เข้าระบบบำบัดน้ำทิ้งรวมลำดับโรงงานที่ 101 โดยใช้ระบบบำบัดแบบ Activated Sludge และได้ทำการตรวจวัดคุณภาพน้ำด้วยความถี่ เดือนละ 1 ครั้ง

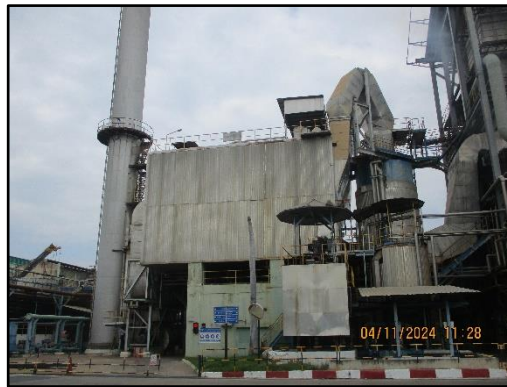
ภาพที่ 2.7 ระบบดักฝุ่นแบบไฟฟ้าสถิตย์ (Electrostatic Precipitators : EP)

3.3 การควบคุมฝุ่นที่ออกจาก EP ให้อยู่ในมาตรฐานกำหนด (1) จัดทำแผนการบำรุงรักษาระบบดักฝุ่นตามแนวทางการปฏิบัติ และถ้ามีการขัดข้องหรือเสียหาย รีบทำการซ่อมแซมให้สามารถใช้งานได้โดยเร็ว	- โครงการได้จัดทำแผนการบำรุงรักษา และทำการตรวจสอบทั้งทางไฟฟ้า และทาง กลตามแผนการบำรุงรักษา เพื่อให้ระบบดักฝุ่นทำงานปกติ และเต็มประสิทธิภาพ อยู่เสมอ	-	- เอกสารแนบที่ 2.7 แผนและผล การบำรุงรักษาระบบดักฝุ่น - เอกสารแนบที่ 2.8 บันทึกการ ตรวจสอบทางไฟฟ้าของระบบดัก ฝุ่น ชนิด EP ระหว่างเดือน กรกฎาคม-ธันวาคม 2567 - ภาพที่ 2.7 ระบบดักฝุ่นแบบ ไฟฟ้าสถิตย์ (Electrostatic Precipitators : EP)
