รายงานผลการปฏิบัติตามมาตรการป้องกัน
และแก้ไขผลกระทบสิ่งแวดล้อม
และมาตรการติดตามตรวจสอบผลกระทบสิ่งแวดล้อม

โครงการนิคมอุตสาหกรรมปิ่นทอง (โครงการ 3)
ประจำเดือนกรกฎาคม-ธันวาคม 2567

บริษัท ปิ่นทอง อินดัสเตรียล ปาร์ค จำกัด (มหาชน)
ตั้งอยู่ในพื้นที่ดูแลของเทศบาลนครเจ้าพระยาสุรศักดิ์
อำเภอศรีราชา จังหวัดชลบุรี
(โทรศัพท์ 038-296-334-7)

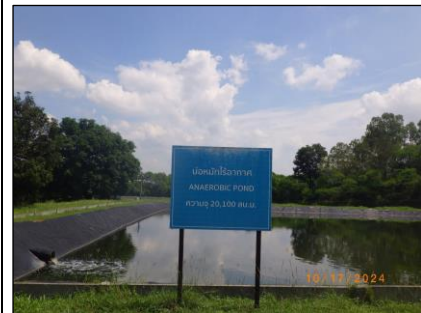
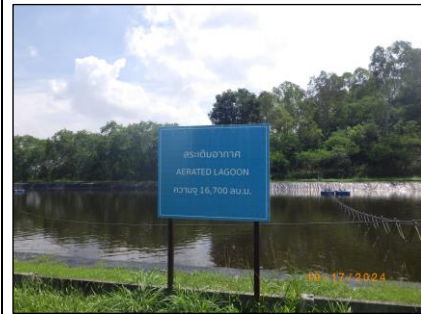
<p>รูปที่ 2.1 ระบบบำบัดน้ำเสียส่วนกลางทางชีวภาพ</p>

ผลกระทบสิ่งแวดล้อม	มาตรการป้องกัน และแก้ไขผลกระทบสิ่งแวดล้อม	รายละเอียดการปฏิบัติจริง	ปัญหาและแนวทางแก้ไข	อ้างอิง
2.3 คุณภาพน้ำ (ต่อ)	<p>(3) ระบบบำบัดน้ำเสียส่วนกลางทางชีวภาพ</p> <p>(ก) ขนาดและความสามารถของระบบบำบัดน้ำเสีย</p> <p>- โครงการก่อสร้างระบบบำบัดน้ำเสียส่วนกลางทางชีวภาพเป็นแบบบ่อแอนแอโรบิก+สระเติมอากาศ (Aerated Lagoon) ขนาด 3,400 ลูกบาศก์เมตร/วัน</p>	<p>- ทางโครงการได้จัดทำระบบบำบัดน้ำเสียส่วนกลางทางชีวภาพแบบบ่อแอนแอโรบิก+สระเติมอากาศ (Aerated Lagoon) เรียบร้อยแล้ว ขนาด 3,400 ลูกบาศก์เมตร/วัน โดยปัจจุบันมีน้ำเสียเข้าระบบประมาณ 990.5 ลูกบาศก์เมตร/วัน คิดเป็นร้อยละ 29.13 (รูปที่ 2.1)</p>	- ไม่พบปัญหา

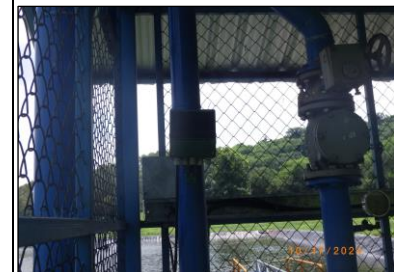
รูปที่ 2.2 เครื่องมือวัดอัตราการไหลของน้ำออก

ผลกระทบสิ่งแวดล้อม	มาตรการป้องกันและแก้ไขผลกระทบสิ่งแวดล้อม	รายละเอียดการปฏิบัติจริง	ปัญหาและแนวทางแก้ไข	อ้างอิง
2.3 คุณภาพน้ำ (ต่อ)	ให้ติดตั้งเครื่องมือวัดอัตราการไหลของน้ำเสียก่อนเข้าระบบและหลังออกจากระบบบำบัดน้ำเสียส่วนกลาง เพื่อนำผลมาใช้เปรียบเทียบระดับน้ำเข้า-ออก รวมทั้งให้โครงการบันทึกปริมาณน้ำทิ้งที่นำไปใช้ประโยชน์ในพื้นที่สีเขียวของโครงการ และการนำน้ำไปใช้ประโยชน์ในโครงการอื่นๆ พร้อมทั้งรายงานผลให้สำนักงานนโยบายและแผนทรัพยากรธรรมชาติและสิ่งแวดล้อมทราบทุก 6 เดือน	โครงการได้ดำเนินการติดตั้งเครื่องมือวัดอัตราการไหลของน้ำออกจากระบบบำบัดน้ำเสียเป็นที่เรียบร้อยแล้ว ในส่วนของเครื่องมือวัดอัตราการไหลของน้ำเข้าระบบบำบัดน้ำเสีย คาดว่าจะดำเนินการแล้วเสร็จในปี 2568 (ภาคผนวกที่ 46) (รูปที่ 2.2) อย่างไรก็ตามโครงการมีการบันทึกปริมาณน้ำหลังผ่านการบำบัดที่นำไปใช้ประโยชน์ในการรดพื้นที่สีเขียวของโครงการ และนำไปใช้ประโยชน์ในกิจกรรมอื่นๆ เรียบร้อยแล้ว (ภาคผนวกที่ 36)	- ไม่พบปัญหา

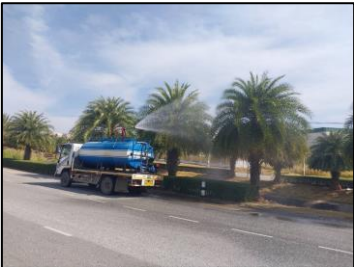
<p>รูปที่ 2.3 รถบรรทุกน้ำ</p>

ผลกระทบสิ่งแวดล้อม	มาตรการป้องกัน และแก้ไขผลกระทบสิ่งแวดล้อม	รายละเอียดการปฏิบัติจริง	ปัญหาและแนว ทางแก้ไข	อ้างอิง
2.3 คุณภาพน้ำ (ต่อ)	<p>กรณีน้ำทิ้งภายหลังการบำบัดมีค่าไม่ได้มาตรฐาน คุณภาพน้ำทิ้ง โครงการต้องนำน้ำทิ้งกลับมาบำบัด ใหม่จนมีค่าเป็นไปตามมาตรฐานที่กำหนดไว้ก่อนการ นำไปใช้ประโยชน์ภายในพื้นที่โครงการ และสนาม กอล์ฟ ศรีราชา กอล์ฟ คลับ</p>	<p>ปัจจุบันยังไม่มีการนำน้ำทิ้งหลังการบำบัดจากระบบ บำบัดน้ำเสียส่วนกลางจากนิคมฯ ไปใช้ในสนาม กอล์ฟ ศรีราชา กอล์ฟคลับ แต่โครงการมีการนำ น้ำเสียหลังการบำบัดมาใช้ประโยชน์ภายในพื้นที่ โครงการ เช่น การรดน้ำต้นไม้ ล้างถนน จำหน่าย เป็นน้ำเกรดสอง เป็นต้น ประจำเดือน ก.ค.-ธ.ค. 67 มีปริมาณการนำน้ำไปใช้ประมาณ 1,000 ลูกบาศก์ เมตรต่อวัน (ภาคผนวกที่ 36)</p>	<p>- ไม่พบปัญหา</p>	-
	<p>(ค) การจัดการน้ำทิ้งภายหลังการบำบัด</p> <p>- โครงการจะนำน้ำทิ้งหลังผ่านการบำบัดมาปรับปรุงคุณภาพ ก่อนนำไปใช้ประโยชน์ในการรดพื้นที่สีเขียวของโครงการ และจำหน่ายเป็นน้ำเกรดสองในราคาประหยัดให้แก่โรงงาน ต่างๆ โดยมีรายละเอียดดังนี้</p> <ul style="list-style-type: none"> นำไปใช้รดน้ำต้นไม้ / สนามหญ้าภายในพื้นที่ สีเขียวและพื้นที่กันชนของโครงการปริมาณ 1,519 ลบ.ม/วัน โดยใช้รถบรรทุกน้ำ 	<p>- โครงการได้นำน้ำทิ้งหลังผ่านการบำบัดแล้วมาใช้ ประโยชน์รดน้ำต้นไม้ / สนามหญ้าภายในพื้นที่สีเขียว และพื้นที่กันชนของโครงการ ทั้งนี้ยังจำหน่ายเป็น น้ำเกรดสองในราคาประหยัดให้แก่โรงงาน โดยประจำเดือน ก.ค.-ธ.ค. 67 มีปริมาณการนำน้ำไป ใช้ประมาณ 1,000 ลูกบาศก์เมตรต่อวัน (ภาคผนวก ที่ 36)</p>	<p>- ไม่พบปัญหา</p>

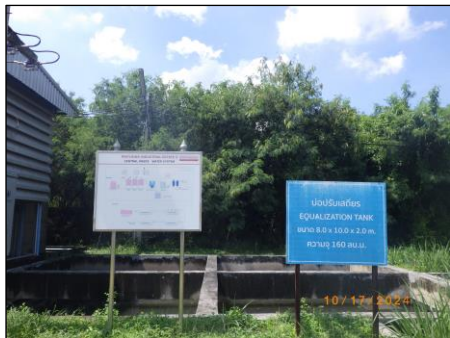
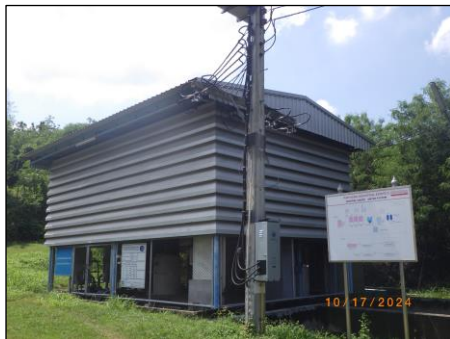
<p>รูปที่ 2.4 ระบบบำบัดน้ำเสียส่วนกลางทางเคมี</p>

ผลกระทบสิ่งแวดล้อม	มาตรการป้องกัน และแก้ไขผลกระทบสิ่งแวดล้อม	รายละเอียดการปฏิบัติจริง	ปัญหาและแนวทางแก้ไข	อ้างอิง
2.3 คุณภาพน้ำ (ต่อ)	<p>(4) ระบบบำบัดน้ำเสียส่วนกลางทางเคมี</p> <p>(ก) ขนาดและความสามารถของระบบ</p> <ul style="list-style-type: none"> - โครงการจะต้องจัดให้มีระบบบำบัดน้ำเสียส่วนกลางทางเคมี (Central Chemical Treatment Plant) ซึ่งมีความสามารถในการบำบัดน้ำเสียประมาณ 100 ลูกบาศก์เมตร/วัน จำนวน 1 ชุด เพื่อเป็นระบบสำรองในกรณีเกิดเหตุฉุกเฉินที่โรงงานไม่สามารถบำบัดน้ำเสียทางเคมีภายในโรงงานให้ได้ตามเกณฑ์มาตรฐานฯ โดยจะดำเนินการก่อสร้างระบบฯ ทันทีเมื่อมีโรงงานที่มีน้ำเสียเคมีปนเปื้อนเข้ามาตั้งในพื้นที่โครงการ 	<p>- โครงการได้จัดให้มีระบบบำบัดน้ำเสียส่วนกลางทางเคมีที่มีความสามารถในการบำบัดน้ำเสียประมาณ 100 ลูกบาศก์เมตร/วัน จำนวน 1 ชุด เพื่อเป็นระบบสำรองในกรณีเกิดเหตุฉุกเฉินที่โรงงานไม่สามารถบำบัดน้ำเสียทางเคมีภายในโรงงานได้เรียบร้อยแล้ว (รูปที่ 2.4)</p>	- ไม่พบปัญหา

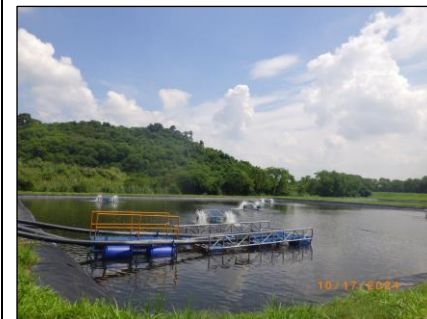
รูปที่ 2.5 Holding Pond

ผลกระทบสิ่งแวดล้อม	มาตรการป้องกัน และแก้ไขผลกระทบสิ่งแวดล้อม	รายละเอียดการปฏิบัติจริง	ปัญหาและแนวทางแก้ไข	อ้างอิง
2.3 คุณภาพน้ำ (ต่อ)	(6) บ่อพักน้ำทิ้งภายหลังการบำบัดของโครงการ - จัดให้มีบ่อพักน้ำทิ้ง (Holding pond) ในระบบ บำบัดน้ำเสียส่วนกลางทางชีวภาพขนาด 20,011 ลบ.ม./วัน เพื่อกักเก็บน้ำทิ้งหลังการ บำบัดก่อนนำไปใช้ประโยชน์	- ปฏิบัติตามมาตรการโดยทางโครงการจัดให้มีบ่อ พักน้ำทิ้ง (Holding pond) ในระบบบำบัดน้ำเสีย ส่วนกลางทางชีวภาพขนาด 20,011 ลบ.ม./วัน (รูปที่ 2.5) เพื่อกักเก็บน้ำทิ้งหลังการบำบัดก่อน นำไปใช้ประโยชน์ โดยประจำเดือน ก.ค.-ธ.ค. 67 มีปริมาณการนำน้ำไปใช้ประมาณ 1,000 ลูกบาศก์เมตรต่อวัน (ภาคผนวกที่ 36)	- ไม่พบปัญหา

- กำหนดให้โครงสร้างของบ่อพักน้ำทิ้งของ โครงการมีความแข็งแรงและทนทานต่อสภาพ การใช้งานโดยกำหนดให้มีโครงสร้าง 2 ชั้น ได้แก่ ดินอัดแน่นและคาดผิวด้วยหินเรียงเสริม ความมั่นคงเพื่อป้องกันการกัดเซาะของน้ำฝนต่อ โครงสร้างของบ่อพักน้ำทิ้งและป้องกันการ พังทลายของขอบบ่อ	- ปฏิบัติตามมาตรการ โดยโครงสร้างของบ่อพัก น้ำทิ้งของโครงการมีความแข็งแรงและทนทาน ต่อสภาพการใช้งานโดยกำหนดให้มีโครงสร้าง 2 ชั้น ได้แก่ ดินอัดแน่นและคาดผิวด้วยหินเรียง เสริมความมั่นคงเพื่อป้องกันการกัดเซาะของ น้ำฝนต่อโครงสร้างของบ่อพักน้ำทิ้งและป้องกัน การพังทลายของขอบบ่อ	- ไม่พบปัญหา	-

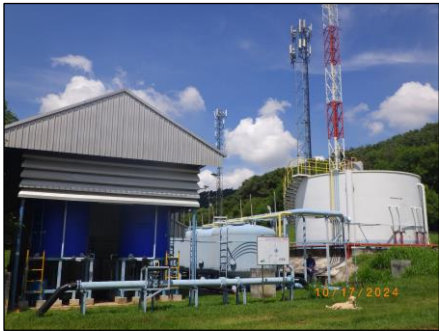
<p>รูปที่ 2.6 ศูนย์ควบคุมน้ำเสียส่วนกลาง</p>

ผลกระทบสิ่งแวดล้อม	มาตรการป้องกัน และแก้ไขผลกระทบสิ่งแวดล้อม	รายละเอียดการปฏิบัติจริง	ปัญหาและแนวทางแก้ไข	อ้างอิง
2.3 คุณภาพน้ำ (ต่อ)	<p>จัดให้มีเจ้าหน้าที่ติดตามตรวจสอบบ่อกักน้ำทิ้ง ภายหลังการบำบัด และระบบท่อน้ำทิ้งไป บำบัดอย่างสม่ำเสมอ ในกรณีที่เกิดความ เสียหายต่อระบบท่อจะต้องปิดวาล์วส่งน้ำทิ้ง ภายหลังการบำบัดและทำการซ่อมแซมทันที</p>	<p>ปฏิบัติตามมาตรการโดยทางโครงการได้จัดให้มี เจ้าหน้าที่ติดตามตรวจสอบบ่อกักน้ำทิ้งภายหลัง การบำบัดและระบบท่อน้ำทิ้งไปบำบัด อย่างสม่ำเสมอ</p>	<p>- ไม่พบปัญหา</p>	-
	<p>(7) การควบคุมการตรวจสอบระบบบำบัดน้ำเสีย จัดตั้งศูนย์ควบคุมน้ำเสียส่วนกลาง เพื่อดูแล บริหารจัดการและควบคุมดูแลเรื่องลักษณะ สมบัติและปริมาณน้ำเสียจากโรงงานต่างๆ ภายในโครงการ ไม่ให้มีค่าเกินกว่าที่โครงการ กำหนด</p>	<p>โครงการได้จัดสร้างอาคารศูนย์ควบคุมน้ำเสีย ส่วนกลางเรียบร้อยแล้ว (รูปที่ 2.6) โดยได้ว่าจ้าง หน่วยงานกลางเข้ามาดูแลระบบบำบัดน้ำเสีย คือ บริษัท อีสเทิร์น ไทย คอนซัลติ้ง 1992 จำกัด เข้าไปดำเนินการตรวจสอบระบบบำบัดน้ำเสีย ส่วนกลาง พบว่า คุณภาพน้ำมีค่าเป็นไปตาม เกณฑ์มาตรฐานที่กำหนดไว้ (ภาคผนวกที่ 1)</p>	<p>- ไม่พบปัญหา</p>

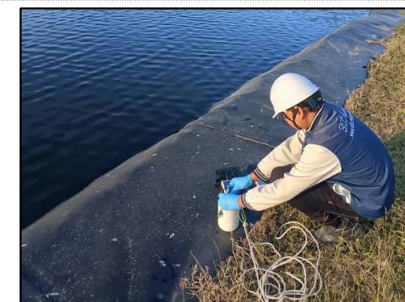
รูปที่ 2.7 การตรวจสอบ และบำรุงรักษา ระบบบำบัดน้ำเสีย

ผลกระทบสิ่งแวดล้อม	มาตรการป้องกัน และแก้ไขผลกระทบสิ่งแวดล้อม	รายละเอียดการปฏิบัติจริง	ปัญหาและแนวทางแก้ไข	อ้างอิง
2.3 คุณภาพน้ำ (ต่อ)	จัดให้มีเจ้าหน้าที่ประจำศูนย์ควบคุมน้ำเสีย ส่วนกลาง ซึ่งทำหน้าที่ควบคุมการปล่อยน้ำเสียเพื่อติดตามประสิทธิภาพของระบบบำบัดน้ำเสียเพื่อติดตามประสิทธิภาพของการบำบัดน้ำเสีย โดยใช้ทั้งวิธีการตรวจสอบโดยการสังเกตจากลักษณะทางกายภาพของน้ำเสีย เช่น สี กลิ่น และตะกอนในน้ำเสีย เป็นต้น รวมทั้งการตรวจสอบค่าดัชนีคุณภาพน้ำต่างๆ ในการเดินระบบบำบัดน้ำเสียอยู่เป็นประจำ	- ปฏิบัติตามมาตรการ ทางโครงการได้ว่าจ้างบริษัท อีสเทิร์น ไทย คอนสตรัคติง 1992 จำกัด ติดตามประสิทธิภาพของระบบบำบัดน้ำเสีย ซึ่งพบว่าคุณภาพน้ำมีค่าเป็นไปตามเกณฑ์มาตรฐานที่กำหนดไว้ (ภาคผนวกที่ 1)	- ไม่พบปัญหา	-
	โครงการต้องหมั่นตรวจสอบซ่อมแซม ดูแลบำรุงรักษาอุปกรณ์เครื่องมือที่ใช้ในระบบบำบัดน้ำเสียและระบบท่อน้ำทิ้งให้สามารถทำงานได้อย่างมีประสิทธิภาพอยู่เสมอ	- ปฏิบัติตามมาตรการ โดยทางโครงการได้ทำการตรวจสอบซ่อมแซม ดูแลบำรุงรักษาอุปกรณ์เครื่องมือที่ใช้ในระบบบำบัดน้ำเสียและระบบท่อน้ำทิ้งให้สามารถทำงานได้อย่างมีประสิทธิภาพอยู่เสมอเป็นประจำทุกเดือน (รูปที่ 2.7)	- ไม่พบปัญหา

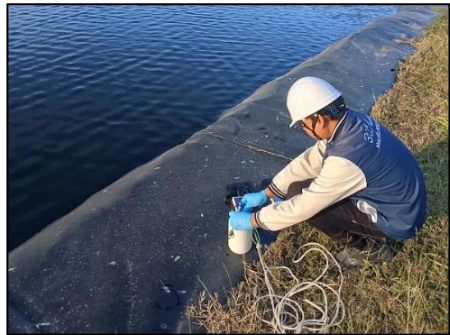
<p>รูปที่ 2.7 การตรวจสอบ และบำรุงรักษาระบบบำบัดน้ำเสีย</p>

ผลกระทบสิ่งแวดล้อม	มาตรการป้องกัน และแก้ไขผลกระทบสิ่งแวดล้อม	รายละเอียดการปฏิบัติจริง	ปัญหาและแนวทางแก้ไข	อ้างอิง
2.3 คุณภาพน้ำ (ต่อ)	โครงการต้องจัดเตรียมอะไหล่หรืออุปกรณ์/เครื่องมือที่ใช้ในระบบบำบัดน้ำเสีย และระบบท่อส่งน้ำทิ้งสำรองไว้ตลอดเวลาเพื่อให้สามารถดำเนินการแก้ไขซ่อมแซมหรือเปลี่ยนใหม่ได้ทันทีเมื่ออุปกรณ์ชำรุดเสียหาย	ปฏิบัติตามมาตรการโดยทางโครงการได้จัดเตรียมอะไหล่หรืออุปกรณ์/เครื่องมือที่ใช้ในระบบบำบัดน้ำเสียไว้อย่างเพียงพอ พร้อมทั้งมีการตรวจสอบซ่อมแซม ดูแลบำรุงรักษาอุปกรณ์เครื่องมือที่ใช้ในระบบบำบัดน้ำเสียและระบบท่อส่งน้ำทิ้งเป็นประจำทุกเดือน (รูปที่ 2.7 และ 2.8)	- ไม่พบปัญหา

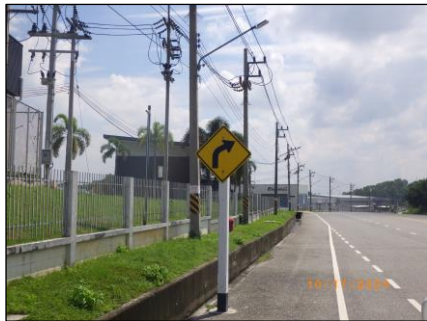
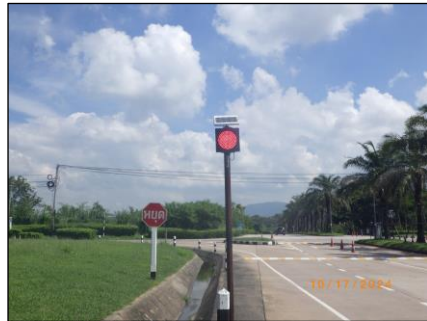
<p>รูปที่ 2.10 ป้ายจราจรภายในพื้นที่โครงการ (ต่อ)</p>

รูปที่ 2.9 เจ้าหน้าที่ประจำทางเข้า-ออก พื้นที่โครงการ
	ร่วมมือกับโรงงานอุตสาหกรรมต่างๆ ในพื้นที่ โครงการกวดขันพนักงานขับรถใช้ความ ระมัดระวังและปฏิบัติตามกฎจราจรอย่าง เคร่งครัด	- ปฏิบัติตามมาตรการโดยมีการรณรงค์ผ่านทาง การประชุมผู้ประกอบการ และได้ติดตั้งป้ายจราจร ไว้ตามจุดต่าง ๆ ภายในพื้นที่โครงการ (รูปที่ 2.10)	- ไม่พบปัญหา

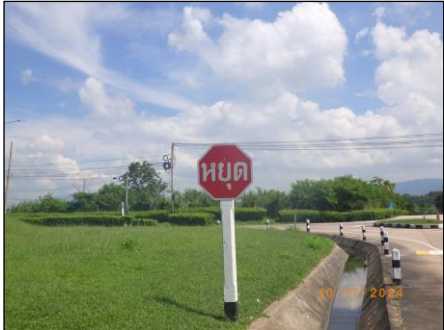
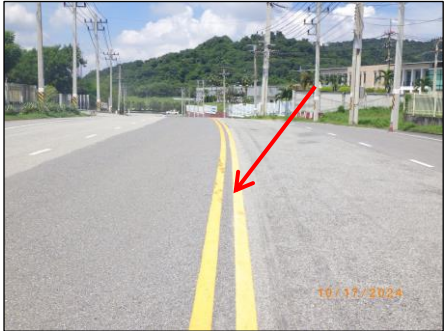
<p>รูปที่ 2.11 เส้นแบ่งเขตการจราจรบนถนน และ เครื่องหมายจราจรตามทางแยก</p>

ผลกระทบสิ่งแวดล้อม	มาตรการป้องกัน และแก้ไขผลกระทบสิ่งแวดล้อม	รายละเอียดการปฏิบัติจริง	ปัญหาและแนวทางแก้ไข	อ้างอิง
3.2 การคมนาคมขนส่ง	ให้จัดทำเครื่องหมายจราจรตีเส้นแบ่งเขตการจราจรบนถนนและติดตั้งสัญญาณจราจรตามทางแยกที่สำคัญภายในพื้นที่โครงการ	ปฏิบัติตามมาตรการโดยทางโครงการได้จัดทำเครื่องหมายจราจรตีเส้นแบ่งเขตการจราจรบนถนนและติดตั้งสัญญาณจราจรตามทางแยกที่สำคัญภายในพื้นที่โครงการ (รูปที่ 2.11)	ไม่พบปัญหา

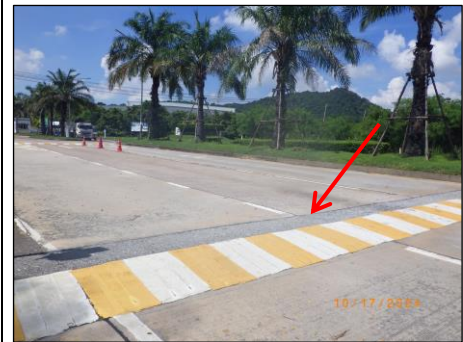
รูปที่ 2.12 ป้ายจำกัดความเร็วไม่เกิน 30 กม./ชม. และ Speed Bump

- จำกัดความเร็วของยานพาหนะภายในพื้นที่ โครงการไม่ให้เกิน 60 กม./ชม.	- ปฏิบัติตามมาตรการ โดยติดป้ายจำกัดความเร็ว ไม่เกิน 30 กม./ชม. และทำ Speed Bump (รูปที่ 2.12) เพื่อลดความเร็วรถที่วิ่งภายในพื้นที่ โครงการ	- ไม่พบปัญหา

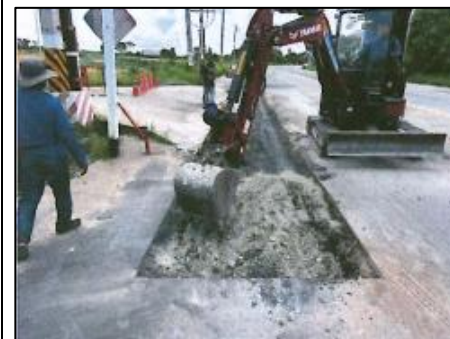
<p>รูปที่ 2.13 ซ่อมแซมถนนที่ชำรุด</p>

ผลกระทบสิ่งแวดล้อม	มาตรการป้องกัน และแก้ไขผลกระทบสิ่งแวดล้อม	รายละเอียดการปฏิบัติจริง	ปัญหาและแนวทางแก้ไข	อ้างอิง
3.2 การคมนาคมขนส่ง (ต่อ)	- จัดการซ่อมแซมถนนรวมถึงป้ายจราจรในกรณี เกิดการชำรุดเสียหาย	- ปฏิบัติตามมาตรการ ทางโครงการได้มีการ ตรวจสอบอยู่เป็นประจำ หากพบว่าเกิดการชำรุด เสียหาย ทางโครงการจะรีบซ่อมแซมให้อยู่ใน สภาพใช้งานได้ตามปกติ ทั้งนี้ ในช่วงเดือน ก.ค.-ธ.ค. 67 โครงการมีการซ่อมแซมถนนที่ชำรุด ให้อยู่ในสภาพปกติเรียบร้อยแล้ว (รูปที่ 2.13)	- ไม่พบปัญหา

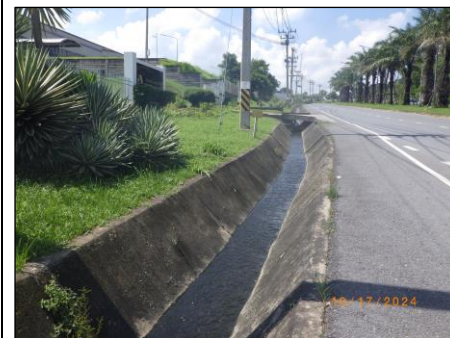
ผลกระทบสิ่งแวดล้อม	มาตรการป้องกัน และแก้ไขผลกระทบสิ่งแวดล้อม	รายละเอียดการปฏิบัติจริง	ปัญหาและแนวทางแก้ไข	อ้างอิง
3.3 การระบายน้ำและการควบคุมน้ำท่วม	โครงการต้องตรวจสอบ ซ่อมแซมและบำรุงรักษาท่อหรือรางระบายน้ำฝนจากทุกส่วนของพื้นที่โครงการให้สามารถระบายน้ำได้ตามที่ออกแบบไว้อย่างน้อยปีละ 2 ครั้ง	- ปฏิบัติตามมาตรการ โดยทางโครงการทำการซ่อมแซมบำรุงและลอกการระบายน้ำฝนภายในโครงการ เป็นประจำทุกเดือน (รูปที่ 2.14)	- ไม่พบปัญหา

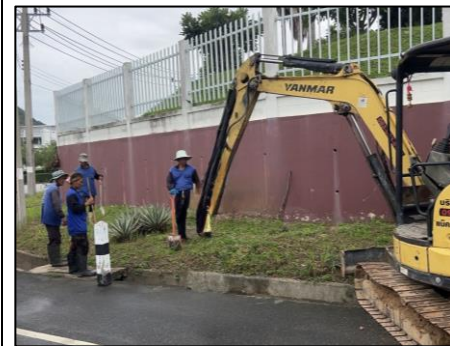
ผลกระทบสิ่งแวดล้อม	มาตรการป้องกัน และแก้ไขผลกระทบสิ่งแวดล้อม	รายละเอียดการปฏิบัติจริง	ปัญหาและแนวทางแก้ไข	อ้างอิง
3.3 การระบายน้ำและการควบคุมน้ำท่วม (ต่อ)	โครงการต้องดำเนินการกำจัดวัชพืชและปรับปรุงท้องคลองให้อยู่สภาพที่เหมาะสมอย่างน้อยปีละ 1 ครั้ง ในช่วงก่อนเข้าฤดูฝนหรือประมาณเดือนเมษายน	- ปฏิบัติตามมาตรการ โดยทางโครงการทำการลอกวางระบายน้ำฝนภายในโครงการทุกเดือน เนื่องจากโครงการอยู่บนพื้นที่สูงจึงไม่มีการลอกคลองนอกพื้นที่โครงการ (รูปที่ 2.16)	- ไม่พบปัญหา

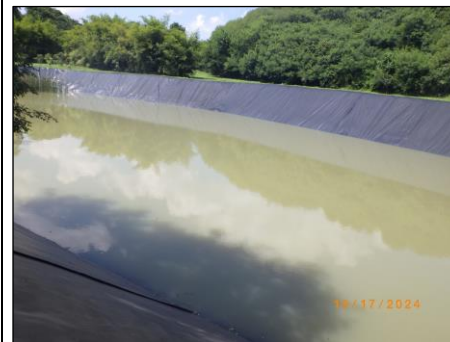
รูปที่ 2.17 บ่อพักน้ำฝน (บ่อหน่วงน้ำ)

รูปที่ 2.16 การลอกวางระบายน้ำฝนภายในโครงการ
	<u>จัดให้มีบ่อหน่วงน้ำภายในพื้นที่โครงการจำนวน 24 แห่ง รวมปริมาตรความจุรวมของบ่อหน่วงน้ำทั้งหมดเท่ากับ 85.738 ลูกบาศก์เมตร คิดเป็นพื้นที่ 36-2-0 ไร่</u>	- ทางโครงการได้จัดให้มีบ่อพักน้ำฝน (บ่อหน่วงน้ำ) พื้นที่ 36-5-0 ไร่ (ภาคผนวกที่ 38) ตามมาตรการกำหนด (รูปที่ 2.17)	- ไม่พบปัญหา

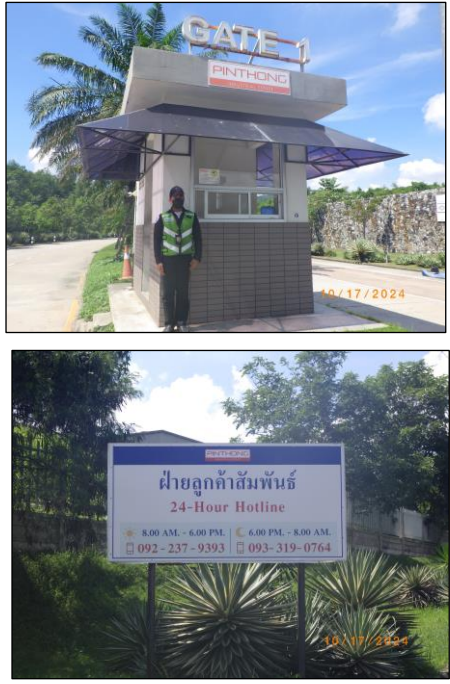
<p>รูปที่ 2.20 ศูนย์รับเรื่องร้องเรียนจากชุมชน และป้ายแจ้งเหตุร้องเรียน</p>

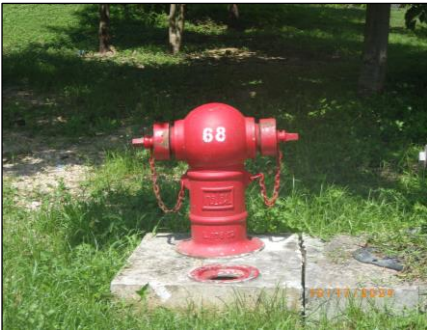
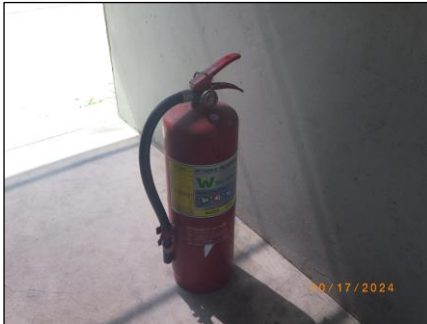
<p>ถังดับเพลิง รูปที่ 2.23 อุปกรณ์ดับเพลิง</p>

ผลกระทบสิ่งแวดล้อม	มาตรการป้องกัน และแก้ไขผลกระทบสิ่งแวดล้อม	รายละเอียดการปฏิบัติจริง	ปัญหาและแนว ทางแก้ไข	อ้างอิง
4.2 อาชีวอนามัย และ ความปลอดภัย (ต่อ)	<p>- กำหนดให้มีอุปกรณ์ดับเพลิงต่างๆ ดังนี้</p> <ul style="list-style-type: none"> ● ท่อน้ำดับเพลิงขนาดไม่น้อยกว่า 150 มม. และความดันของการจ่ายน้ำ ในเส้นท่อขนาดที่ไกลที่สุด ไม่น้อยกว่า 1.5 กก./ตร.ม. ● หัวจ่ายน้ำดับเพลิงต้องมีขนาดไม่น้อยกว่า 100 มิลลิเมตร และต้องมีขนาดข้อต่อทางน้ำเข้าหัวดับเพลิงไม่น้อยกว่า 150 มิลลิเมตร และหัวน้ำออกขนาด 65 มิลลิเมตร พร้อมประตุน้ำจำนวน 2 ข้าง ● อ่างเก็บน้ำดิบขนาดความจุประมาณ 31,000 ลบ.ม. และบ่อบักน้ำทิ้งขนาดความจุ 20,011 ลบ.ม. และถังพักน้ำใสขนาด 2,062 ลบ.ม. เพื่อใช้เป็นแหล่งน้ำสำรองเพื่อการดับเพลิง ● ภายในโรงงานต่างๆ ต้องจัดให้มี <ul style="list-style-type: none"> * Portable Fire Extinguisher ตามมาตรฐานของ NFPA * ระบบสัญญาณแจ้งเหตุเพลิงไหม้ทั้งแบบธรรมดาและอัตโนมัติร่วมกัน 	<p>- ปฏิบัติตามมาตรการ ทางโครงการได้จัดให้มีอุปกรณ์ดับเพลิงต่างๆ เป็นไปตามมาตรการกำหนด เช่น รถดับเพลิงพร้อมทั้งมีท่อน้ำดับเพลิง และหัวจ่ายน้ำดับเพลิงตามจุดต่างๆ ในโครงการ (รูปที่ 2.23) มีอ่างเก็บน้ำดิบขนาดความจุ 31,000 ลบ.ม. (รูปที่ 2.24) และบ่อบักน้ำทิ้งเพื่อใช้เป็นแหล่งน้ำสำรองเพื่อการดับเพลิง มีรถดับเพลิงขนาดความจุ 4,000 ลิตร พร้อมรถบรรทุกน้ำอีก 2 คัน ขนาด 15,000 ลิตร/คัน นอกจากนี้ภายในอาคารของโรงงานต่างๆ ได้จัดให้มีถังดับเพลิงและระบบสัญญาณแจ้งเหตุเพลิงไหม้ไว้ในโรงงานแต่ละโรงแล้ว นอกจากนี้ในพื้นที่โครงการนิคมอุตสาหกรรมปิ่นทอง โครงการ 2 (แหลมฉบัง) ได้มีสถานีดับเพลิงของเทศบาลนครเจ้าพระยาสุรศักดิ์เข้ามาตั้ง (รูปที่ 2.25) ทำให้มีความสะดวกรวดเร็วในการให้บริการมากขึ้น</p>	<p>- ไม่พบปัญหา</p>

<p>Hydrant</p>

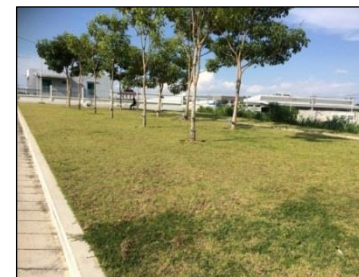
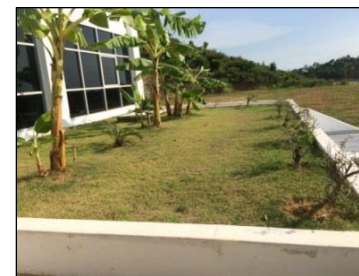
TOGO TOOL & DIE CO.,LTD. แปลง G035 พื้นที่ 7-3-62.3รูปที่ 2.26 พื้นที่สีเขียวของโรงงาน อย่างน้อยร้อยละ 5 ของพื้นที่โรงงาน

ผลกระทบสิ่งแวดล้อม	มาตรการป้องกัน และแก้ไขผลกระทบสิ่งแวดล้อม	รายละเอียดการปฏิบัติจริง	ปัญหาและแนวทางแก้ไข	อ้างอิง
4.2 อาชีวอนามัย และ ความปลอดภัย (ต่อ)	- กำหนดให้ทุกโรงงานมีพื้นที่สีเขียวในพื้นที่ โรงงานอย่างน้อยร้อยละ 5 ของพื้นที่โรงงาน	- โครงการได้ขอความร่วมมือให้โรงงานปลูก ต้นไม้และจัดพื้นที่สีเขียวในพื้นที่ของโรงงาน อย่างน้อย ร้อยละ 5 ของพื้นที่โรงงาน (รูปที่ 2.26) ตามที่มาตรการกำหนดไว้ เช่น 1. Green Metals (Thailand) Co., Ltd. แปลง G020 พื้นที่ 23-0-85 2. TOGO TOOL & DIE CO.,LTD. แปลง G035 พื้นที่ 7-3-62.3 3. Union Steel Processing Center (Thailand) Co., Ltd. แปลง G009 พื้นที่ 16-2-46.7 4. Thai Pyramid Industrial Co., Ltd. แปลง G045 พื้นที่ 11-2-53.2	- ไม่พบปัญหา

Green Metals (Thailand) Co., Ltd. แปลง G020 พื้นที่ 23-0-85

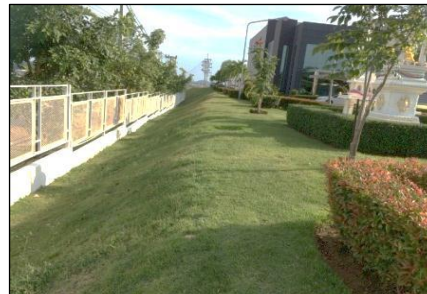
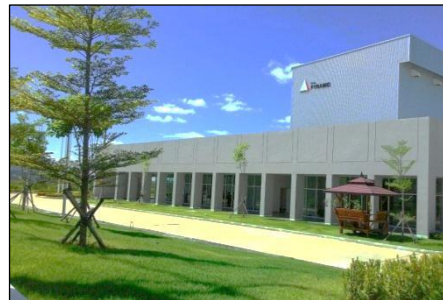
<p>Thai Pyramid Industrial Co., Ltd. แปลง G045 พื้นที่ 11-2-53.2 รูปที่ 2.26 พื้นที่สีเขียวของโรงงาน อย่างน้อยร้อยละ 5 ของพื้นที่โรงงาน (ต่อ)</p>

<p>Union Steel Processing Center (Thailand) Co., Ltd. แปลง G009 พื้นที่ 16-2-46.7</p>

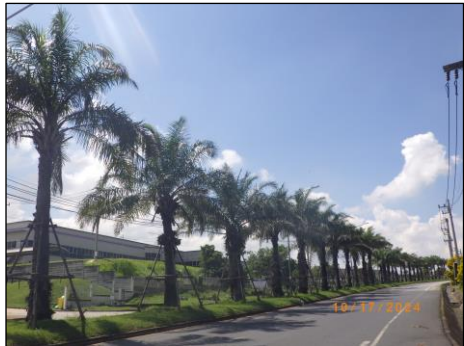
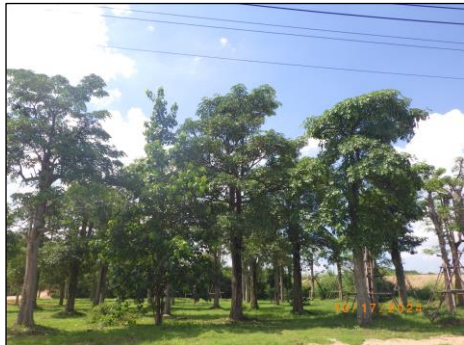
<p>รูปที่ 2.27 พื้นที่สีเขียว (Green area)</p>

ผลกระทบสิ่งแวดล้อม	มาตรการป้องกัน และแก้ไขผลกระทบสิ่งแวดล้อม	รายละเอียดการปฏิบัติจริง	ปัญหาและแนวทางแก้ไข	อ้างอิง
4.3 ทัศนียภาพ	จัดให้มีพื้นที่สีเขียวและแนวกันชนทั้งหมดรวม 156.51 ไร่ คิดเป็นร้อยละ 10.03 ของพื้นที่โครงการทั้งหมด (แสดงดังรูปที่ 6)	ทางโครงการได้กำหนดให้มีพื้นที่สีเขียวและพื้นที่กันชนทั้งหมดรวม 172.19 ไร่ คิดเป็นร้อยละ 11.0 ของพื้นที่โครงการทั้งหมด ปัจจุบันมีพื้นที่สีเขียวที่ดำเนินการแล้วจำนวน 189.16 ไร่ คิดเป็นร้อยละ 12.11 ทั้งนี้ โครงการมีแผนที่จะเพิ่มพื้นที่สีเขียวอย่างต่อเนื่องในอัตราร้อยละ 10 ต่อปี (ภาคผนวกที่ 30) (รูปที่ 2.27)	ไม่พบปัญหา

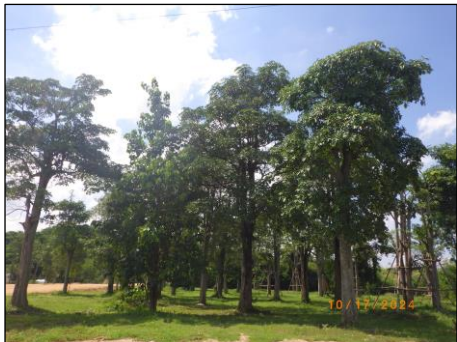
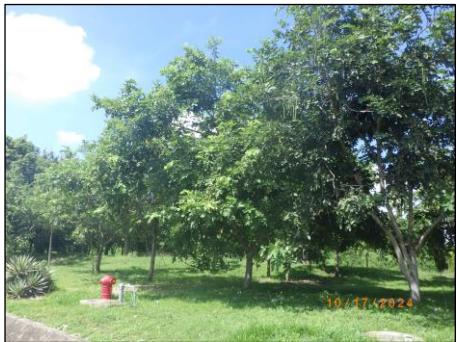
<p>รูปที่ 2.28 แนวกันชนอย่างน้อย 10 เมตร</p>

ผลกระทบสิ่งแวดล้อม	มาตรการป้องกัน และแก้ไขผลกระทบสิ่งแวดล้อม	รายละเอียดการปฏิบัติจริง	ปัญหาและแนวทางแก้ไข	อ้างอิง
4.3 ทัศนียภาพ (ต่อ)	จัดให้มีแนวกันชน (Buffer Zone) โดยรอบพื้นที่โครงการหรือในแต่ละด้านที่ติดกับที่ดินของบุคคลอื่น มีความกว้างไม่น้อยกว่า 10 เมตร ซึ่งกำหนดให้ปลูกไม้ยืนต้นตามความเหมาะสมของพื้นที่	พื้นที่บริเวณโครงการส่วนที่อยู่ติดกับที่ดินของบุคคลอื่น โครงการได้กำหนดให้มีพื้นที่สีเขียว และแนวกันชนแล้วโดยโครงการได้ปลูกไม้ยืนต้นอย่างน้อย 3 แถวสลับฟันปลากว้างอย่างน้อย 10 เมตร (รูปที่ 2.28) และทางโครงการร่วมกับ กนอ.ปิ่นทอง ผู้ประกอบการ และชุมชน เข้าร่วมกิจกรรมประมาณ 30 หน่วยงาน จัดโครงการ “ปลูกป่าเฉลิมพระเกียรติ สมเด็จพระนางเจ้าสิริกิติ์พระบรมราชินีนาถพระบรมราชชนนีพันปีหลวง เนื่องในโอกาสพระราชพิธีมหามงคลเฉลิมพระชนมพรรษา 92 พรรษา 12 สิงหาคม 2567 ” ภายใต้ธีม “ Let's Zero Together ปลูกเพื่อ (ลด) สู่อนาคตที่ยั่งยืน” โดยปลูกต้นไม้พื้นถิ่นหายากจำนวน 300 ต้น คือ ตะเคียน พะยูง ยางนา และมะค่า ในพื้นที่ป่าชุมชนบ้านเนินตอง ดำเนินการเมื่อวันที่ 7 ส.ค. 67 (รูปที่ 2.29)	ไม่พบปัญหา

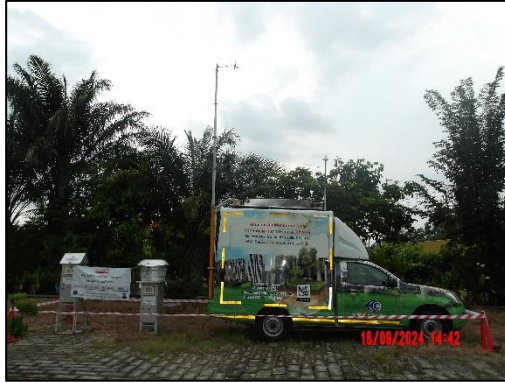
รูปที่ 3.1 การเก็บตัวอย่างคุณภาพอากาศในบรรยากาศ บริเวณบ้านเขาชี (A1)

2. คุณภาพอากาศ ในบรรยากาศ	1. บ้านเขาศี (A1) 2. วัดเขาตะแบก (A2) 3. สำนักงานโครงการ (A3) 4. วัดยางเอน (A4) 5. บ้านไร่โค่นสมอ (A5)	- TSP - PM10 - SO ₂ - NO ₂ - WS / WD	- Gravimetric - Gravimetric - UV- Fluorescence - Chemiluminescence - WS/WD Equipment	18-25 ก.ย. 67

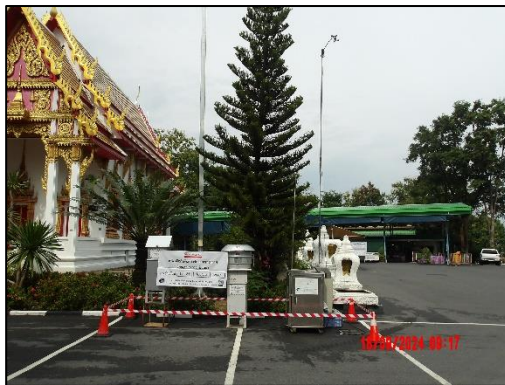
รูปที่ 3.2 การเก็บตัวอย่างคุณภาพอากาศในบรรยากาศ บริเวณวัดเขาตะแบก (A2)

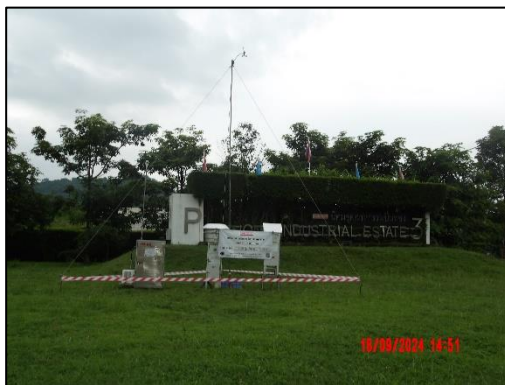
รูปที่ 3.3 การเก็บตัวอย่างคุณภาพอากาศในบรรยากาศ บริเวณสำนักงานโครงการ (A3)

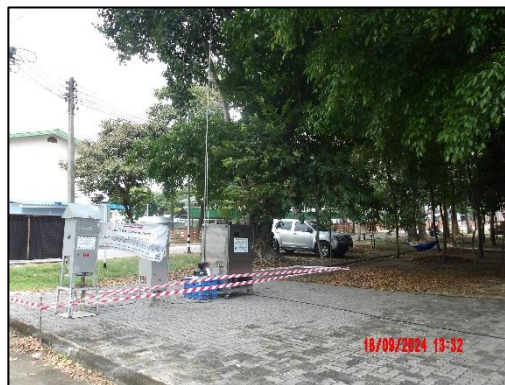
รูปที่ 3.5 การเก็บตัวอย่างคุณภาพอากาศในบรรยากาศ บริเวณบ้านไร่โค่นสมอ (A5)

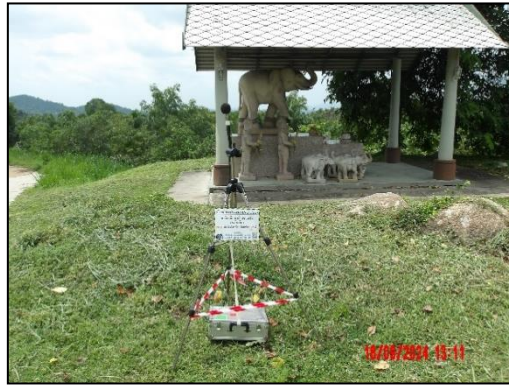
รูปที่ 3.6 การตรวจวัดระดับเสียงโดยทั่วไป บริเวณ สำนักงานโครงการ (N1)

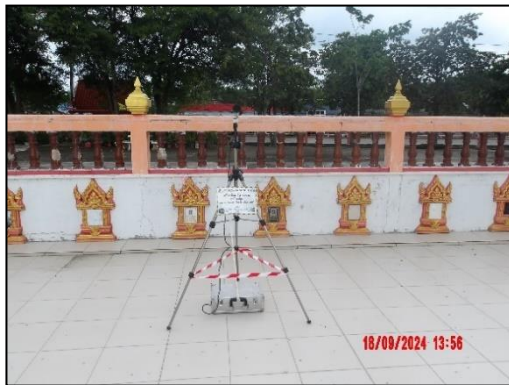
รูปที่ 3.7 การตรวจวัดระดับเสียงโดยทั่วไป บริเวณ วัดยางเอน (N2)

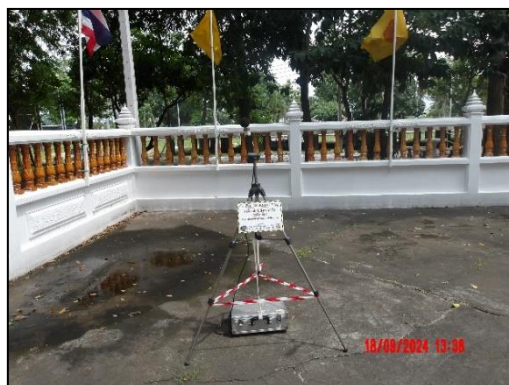
รูปที่ 3.8 การตรวจวัดระดับเสียงโดยทั่วไป บริเวณ บ้านไร่โค่นสมอ (N3)

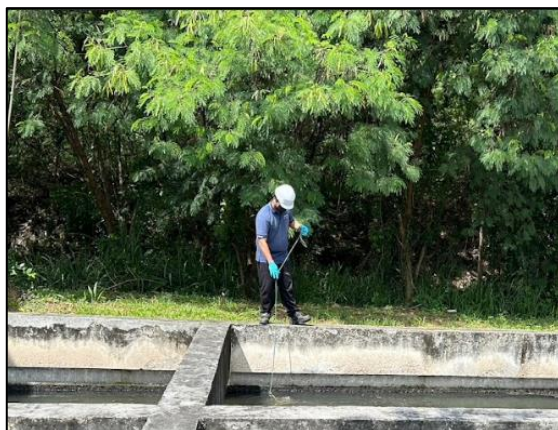
รูปที่ 3.9 การเก็บตัวอย่างคุณภาพน้ำเสีย บริเวณ บ่อสูบน้ำเสีย

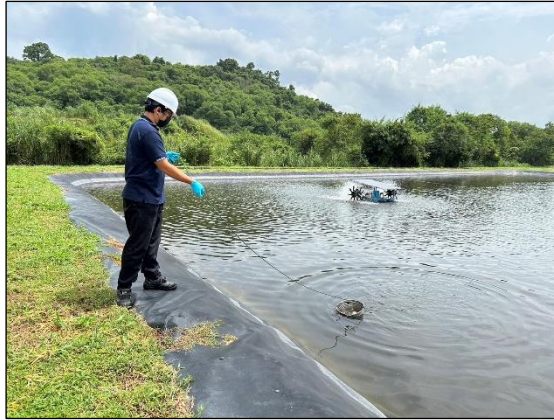
รูปที่ 3.10 การเก็บตัวอย่างคุณภาพน้ำเสีย บริเวณ Holding Pond

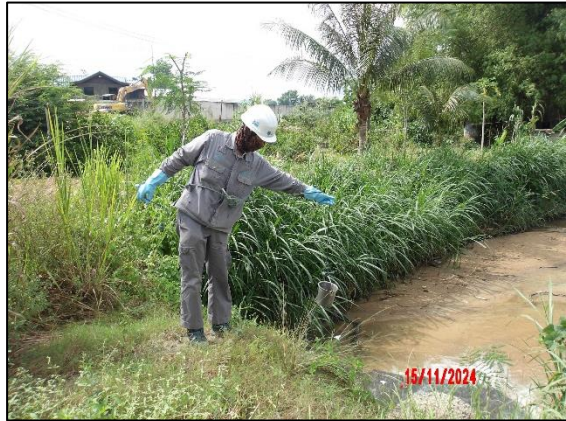
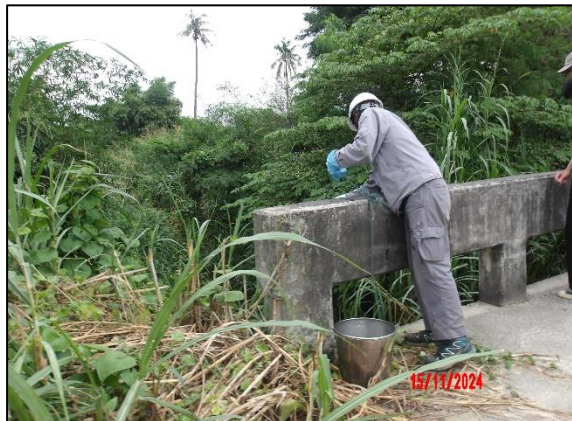
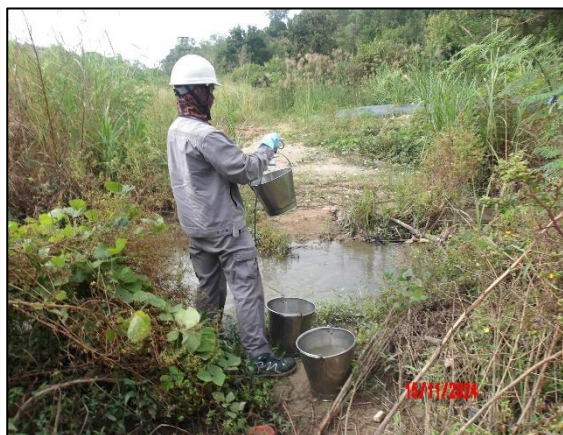
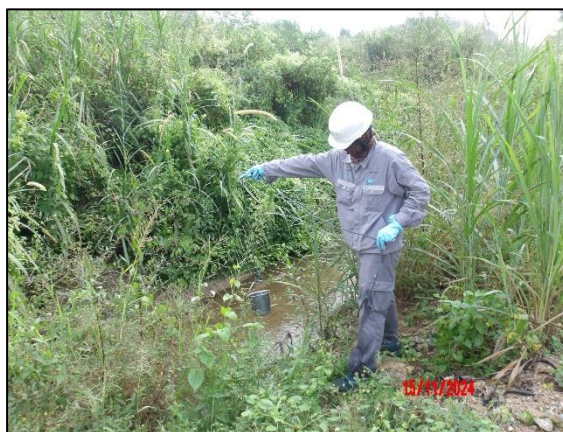
รูปที่ 3.11 การเก็บตัวอย่างคุณภาพน้ำผิวดิน บริเวณอ่างเก็บน้ำห้วยสะพาน (SW 1)

รูปที่ 3.12 การเก็บตัวอย่างคุณภาพน้ำผิวดิน บริเวณอ่างเก็บน้ำหนองค้อ (SW 2)

รูปที่ 3.13 การเก็บตัวอย่างคุณภาพน้ำผิวดิน บริเวณคลองห้วยสะพาน (SW 3)

รูปที่ 3.14 การเก็บตัวอย่างคุณภาพน้ำผิวดิน บริเวณคลองห้วยมะนาว (SW 4)

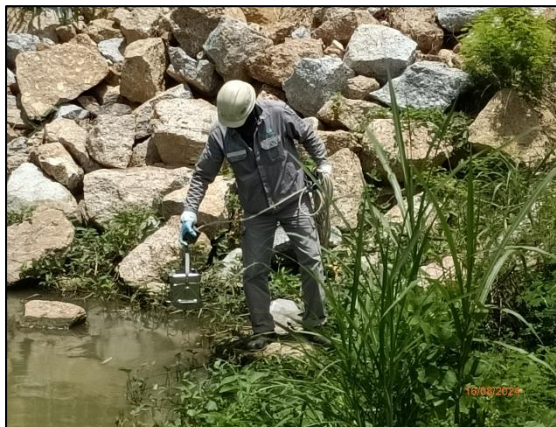
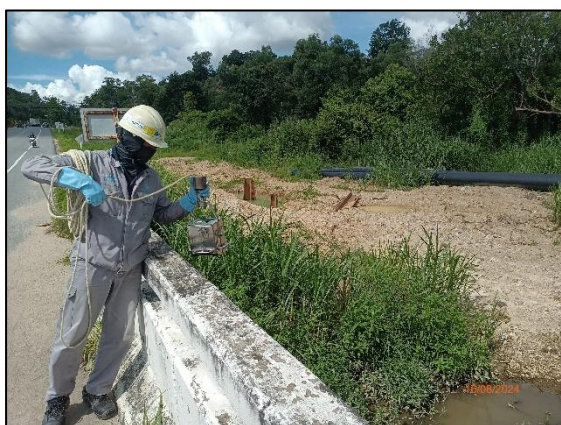
รูปที่ 3.15 การเก็บตัวอย่างคุณภาพโลหะหนักในตะกอนดิน บริเวณ อ่างเก็บน้ำห้วยสะพาน (S1)

รูปที่ 3.16 การเก็บตัวอย่างคุณภาพโลหะหนักในตะกอนดิน บริเวณ อ่างเก็บน้ำหนองค้อ (S2)

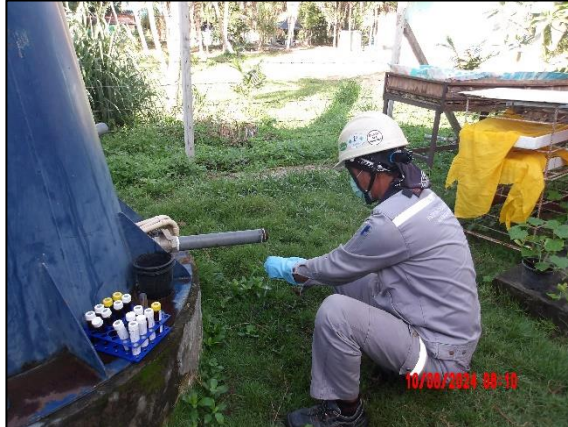
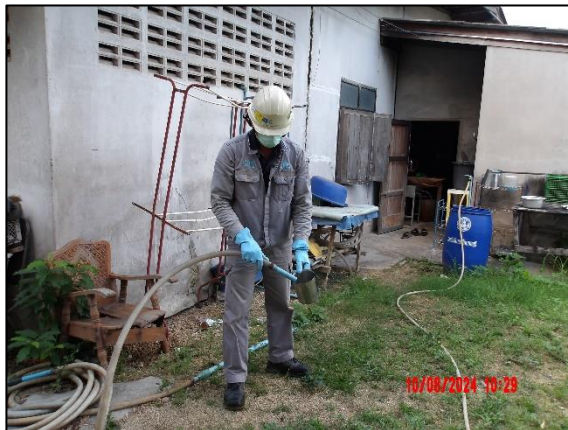
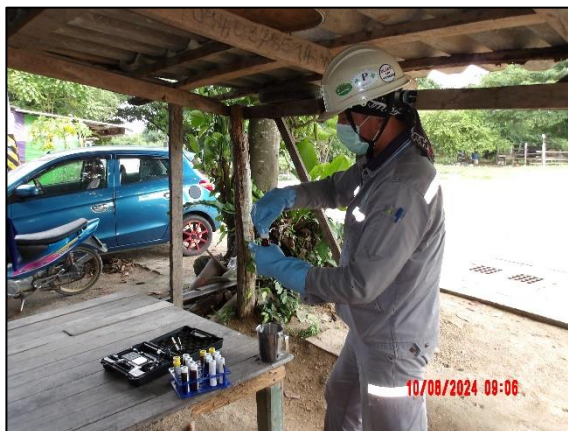
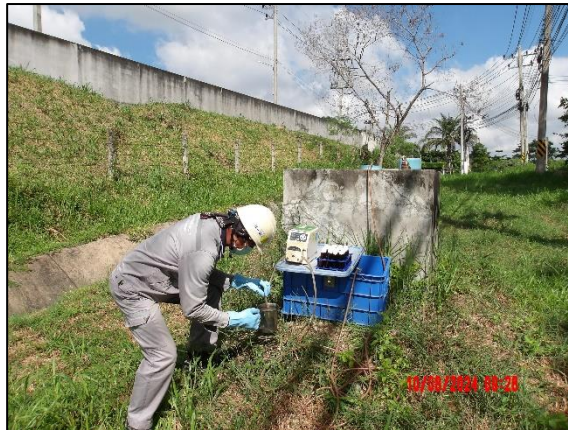
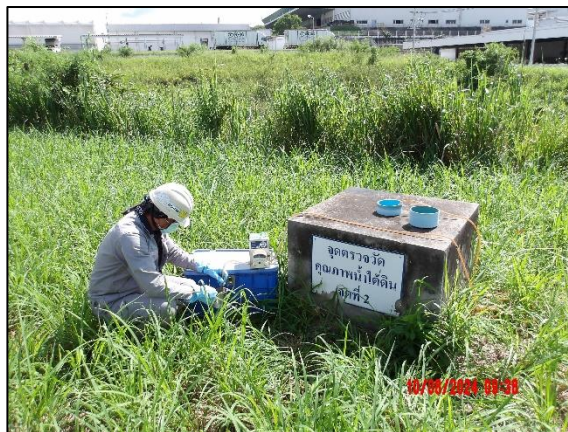
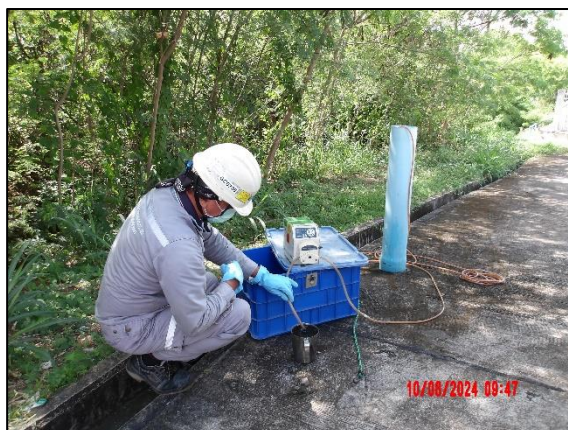
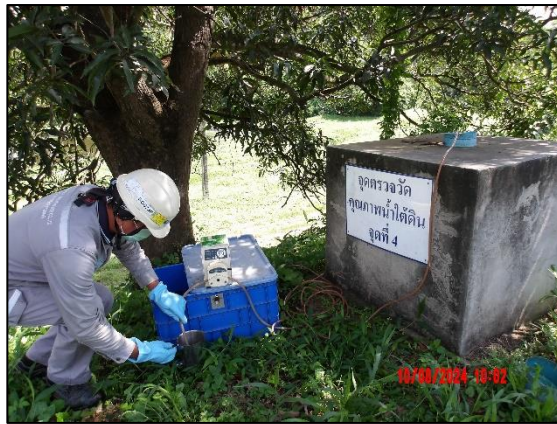
รูปที่ 3.17 การเก็บตัวอย่างคุณภาพน้ำใต้ดิน บริเวณโรงเรียนวัดเขาตะแบก (UW1)

รูปที่ 3.18 การเก็บตัวอย่างคุณภาพน้ำใต้ดิน บริเวณบ้านไร่โค่นสมอ (UW2)

รูปที่ 3.19 การเก็บตัวอย่างคุณภาพน้ำใต้ดิน บริเวณบ้านห้วยเหียน (UW3)

รูปที่ 3.20 การเก็บตัวอย่างคุณภาพน้ำใต้ดิน บริเวณพื้นที่โครงการ Down Gradient (UW4)

รูปที่ 3.21 การเก็บตัวอย่างคุณภาพน้ำใต้ดิน บริเวณพื้นที่โครงการ Down Gradient (UW5)

รูปที่ 3.22 การเก็บตัวอย่างคุณภาพน้ำใต้ดิน บริเวณพื้นที่โครงการ Down Gradient (UW6)

รูปที่ 3.23 การเก็บตัวอย่างคุณภาพน้ำใต้ดิน บริเวณพื้นที่โครงการ Down Gradient (UW7)
