ผลการปฏิบัติตามมาตรการติดตามตรวจสอบ
ผลกระทบสิ่งแวดล้อม

โครงการ Maestro 12 Residences ตั้งอยู่เลขที่ 368 ถนนเพชรบุรี แขวงถนนเพชรบุรี เขตราชเทวี กรุงเทพมหานคร เป็นอาคารสูง 8 ชั้น และชั้นใต้ดิน 3 ชั้น จำนวน 1 อาคาร มีจำนวนห้องพักอาศัย 131 ห้อง และห้องชุดสำหรับใช้ประโยชน์เป็นสำนักงาน 1 ห้อง ขนาดพื้นที่โครงการ 0-3-55 ไร่ หรือ 1,420 ตารางเมตร ด้านสิ่งแวดล้อม โครงการ Maestro 12 Residences ได้มีการตรวจสอบด้านผลกระทบสิ่งแวดล้อมตามเงื่อนไขที่เสนอไว้ในรายงานการประเมินผลกระทบสิ่งแวดล้อม (EIA) ซึ่งได้รับความเห็นชอบจากสำนักงานนโยบายและแผนทรัพยากรธรรมชาติและสิ่งแวดล้อม (สผ.) ตามหนังสือเห็นชอบเลขที่ ทส 1009.5/3691 ลงวันที่ 2 เมษายน พ.ศ. 2557 ทั้งนี้ ตามหนังสือฉบับดังกล่าวได้กำหนดให้ทางโครงการดำเนินการจัดทำรายงานการปฏิบัติตามมาตรการป้องกันและแก้ไขผลกระทบสิ่งแวดล้อมและมาตรการติดตามตรวจสอบผลกระทบสิ่งแวดล้อม เสนอต่อสำนักงานนโยบายและแผนทรัพยากรธรรมชาติและสิ่งแวดล้อม (สผ.) และหน่วยงานที่เกี่ยวข้องเพื่อพิจารณาทุก 6 เดือน

ตารางที่ 3.4-1 ผลการปฏิบัติตามมาตรการติดตามตรวจสอบผลกระทบสิ่งแวดล้อมของโครงการ Maestro 12 Residences ระยะดำเนินการ

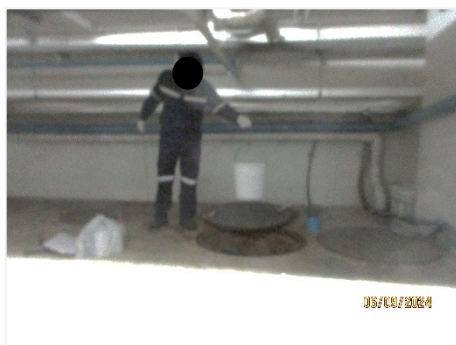
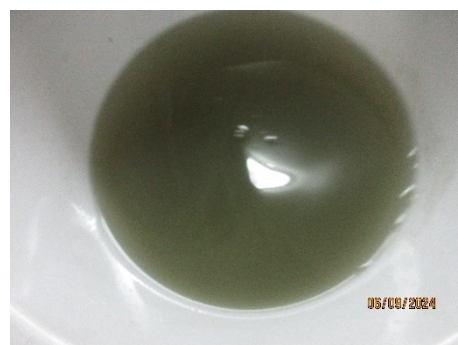
ภาพที่ 3.5-1 การเก็บตัวอย่างน้ำทิ้งภายในโครงการ
