ผลการปฏิบัติตามมาตรการป้องกัน
และแก้ไขผลกระทบสิ่งแวดล้อม

2.1 การปฏิบัติตามมาตรการป้องกันและแก้ไขผลกระทบสิ่งแวดล้อม

โครงการ ดี คอนโด อ่อนนุช-สุวรรณภูมิ ตั้งอยู่เลขที่ 90 ถนนลาดกระบัง แขวงลาดกระบัง เขตลาดกระบัง กรุงเทพมหานคร เป็นโครงการอาคารชุดพักอาศัย ดำเนินการโดย บริษัท พลัส พร็อพเพอร์ตี้ จำกัด (ปัจจุบันบริษัท พลัส พร็อพเพอร์ตี้ จำกัด ได้ออณาการให้แก่นิติบุคคลแล้ว) โดยโครงการดังกล่าวได้ออกแบบให้มีลักษณะเป็นอาคารชุดพักอาศัย ซึ่งประกอบด้วยอาคารชุดพักอาศัยสูง 8 ชั้น จำนวน 4 อาคาร (ความสูงจากพื้นดินถึงส่วนที่สูงที่สุดของอาคาร 22.94 เมตร) ห้องออกกำลังกาย จำนวน 2 ห้อง และสระว่ายน้ำจำนวน 2 สระ พร้อมทั้งจอดรถยนต์ 316 คัน รวมจำนวนห้องพักอาศัยของโครงการ 909 หน่วยโดยโครงการได้จัดทำรายงานการประเมินผลกระทบสิ่งแวดล้อมและได้ผ่านการพิจารณาเห็นชอบรายงาน ฯ ตามหนังสือจากสำนักงานนโยบายและแผนทรัพยากรธรรมชาติและสิ่งแวดล้อม เลขที่ ทส 1009.5/7656 ลงวันที่ 29 ตุลาคม พ.ศ. 2553 โดยหนังสือเห็นชอบได้กำหนดมาตรการป้องกันและแก้ไขผลกระทบสิ่งแวดล้อมและมาตรการติดตามตรวจสอบผลกระทบสิ่งแวดล้อมเพื่อเป็นแนวทางให้โครงการปฏิบัติ รวมไปถึงเสนอรายงานผลการปฏิบัติตามมาตรการป้องกันและแก้ไขผลกระทบสิ่งแวดล้อมและมาตรการติดตามตรวจสอบผลกระทบสิ่งแวดล้อม ต่อสำนักงานนโยบายและแผนทรัพยากรธรรมชาติและสิ่งแวดล้อม (สผ.) รวมถึงหน่วยงานที่เกี

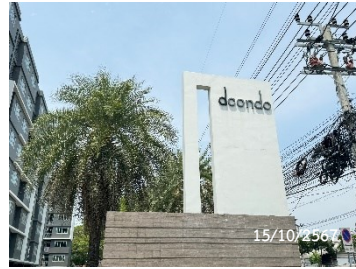
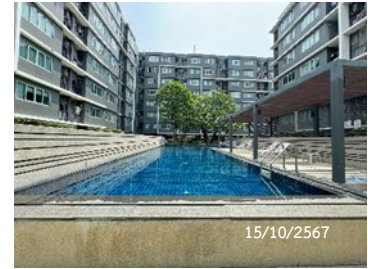
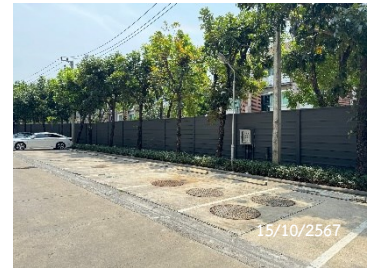
ภาพที่ 2.2-1 สภาพแวดล้อมรอบโครงการ

ป้ายชื่อโครงการ

ลักษณะอาคาร

พื้นที่ส่วนกลาง

รั้วรอบพื้นที่โครงการ

1. ทรัพยากรสิ่งแวดล้อมทางกายภาพ					
1.1 สภาพภูมิประเทศ	1. ก่อสร้างอาคารให้เป็นไปตามแบบที่ได้รับอนุญาต โดยมี ความสูงของอาคาร พื้นที่ใช้สอย ค่า FAR และค่า OSR เป็นไปตามกฎหมาย	✓	- โครงการจัดให้มีการออกแบบและก่อสร้างอาคารให้เป็นไปตามแบบที่ได้รับอนุญาต โดยมี ความสูงของอาคาร พื้นที่ใช้สอย ค่า FAR และค่า OSR เป็นไปตามกฎหมาย	ภาพที่ 2.2-1 เอกสารแนบ 2	-

2. ในบริเวณโครงการ ต้องมีการเว้นระยะถอยร่นรอบทุกอาคาร ไม่ต่ำกว่า 6 เมตร เพื่อให้กระแสลมพัดผ่านได้สะดวก ซึ่งจะช่วยลดผลกระทบด้านความร้อน	✓ - โครงการจัดให้มีการออกแบบอาคารโดยมีระยะห่างและระยะถอยร่นตามแบบที่ได้รับอนุญาตและเป็นไปกฎหมายกำหนด โดยไม่ต่ำกว่า 6 เมตร เพื่อให้กระแสลมพัดผ่านได้สะดวก และช่วยลดผลกระทบด้านความร้อน	ภาพที่ 2.2-1 เอกสารแนบ 2	-

1.7 การบดบังแสงและทิศทางลม	- ก่อสร้างอาคารให้มีระยะห่าง ระยะร่นตามแบบที่ได้รับอนุญาตและไม่น้อยกว่าที่กฎหมายกำหนด	✓ โครงการจัดให้มีการออกแบบอาคารโดยมีระยะห่างและระยะถอยร่นตามแบบที่ได้รับอนุญาตและเป็นไปกฎหมายกำหนด	ภาพที่ 2.2-1 เอกสารแนบ 2	-

3. คุณค่าการใช้ประโยชน์ของมนุษย์					
3.1 การใช้ประโยชน์ที่ดิน	- ก่อสร้างอาคารให้เป็นไปตามข้อกำหนดผังเมืองและกฎหมายอื่น ๆ ที่เกี่ยวข้อง	✓	- โครงการจัดให้มีการออกแบบและก่อสร้างอาคารให้เป็นไปตามข้อกำหนดผังเมืองและกฎหมายอื่น ๆ ที่เกี่ยวข้อง	ภาพที่ 2.2-1 เอกสารแนบ 2	-

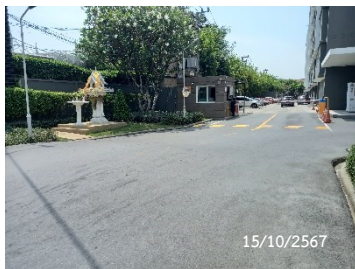
ภาพที่ 2.2-2 พื้นที่สีเขียว

4.5 ทัศนียภาพและสุนทรียภาพ (ต่อ)	3. ดูแลและบำรุงรักษาพื้นที่สีเขียวในโครงการให้คงความร่มรื่นสวยงามตลอดช่วงดำเนินการ	✓	- โครงการจัดให้มีพื้นที่สีเขียวบริเวณชั้นล่างทั้งหมด โดยมีการปลูกไม้ยืนต้น ไม้พุ่ม และสนามหญ้า รวมถึงจัดให้มีคนสวนคอยตรวจสอบดูแลพื้นที่สีเขียวโดยการรดน้ำต้นไม้ และตัดแต่งกิ่งต้นไม้ ให้สวยงามเป็นประจำอย่างสม่ำเสมอทุกวัน	ภาพที่ 2.2-2 เอกสารแนบ 3	-

4. ปลูกไม้ยืนต้นตามแนวรั้วของโครงการ ตามแบบการจัดภูมิสถาปัตย์	✓	- โครงการจัดให้มีพื้นที่สีเขียวบริเวณชั้นล่างทั้งหมด โดยมีการปลูกไม้ยืนต้น ไม้พุ่ม และสนามหญ้า รวมถึงจัดให้มีคนสวนคอยตรวจสอบดูแลพื้นที่สีเขียวโดยการรดน้ำต้นไม้ และตัดแต่งกิ่งต้นไม้ ให้สวยงามเป็นประจำอย่างสม่ำเสมอทุกวัน	ภาพที่ 2.2-2 เอกสารแนบ 3	-

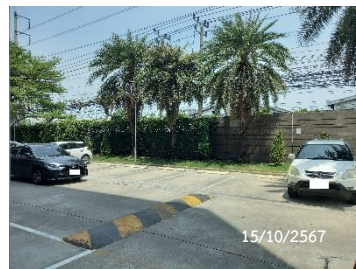
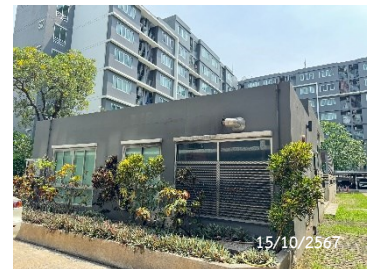
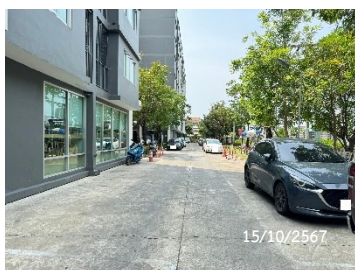
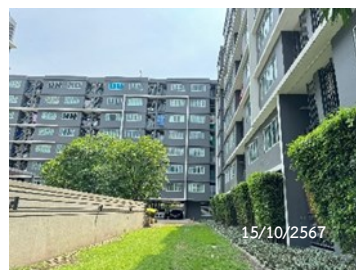
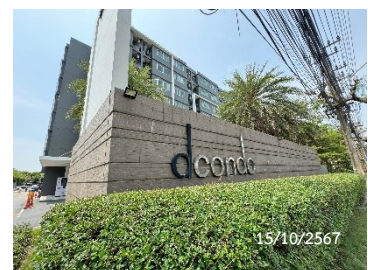
2. จัดให้มีพื้นที่สีเขียวและไม้ยืนต้นตามแบบภูมิสถาปัตย์ของโครงการ โดยมีพื้นที่สีเขียวทั้งหมด 2,766.85 ตร.ม. ซึ่งจัดไว้บริเวณชั้นล่างทั้งหมดเป็นพื้นที่ปลูกไม้ยืนต้น 2,681.70 ตร.ม.	✓	- โครงการจัดให้มีพื้นที่สีเขียวบริเวณชั้นล่างทั้งหมด โดยมีการปลูกไม้ยืนต้น ไม้พุ่ม และสนามหญ้า รวมถึงจัดให้มีคนสวนคอยตรวจสอบดูแลพื้นที่สีเขียวโดยการรดน้ำต้นไม้ และตัดแต่งกิ่งต้นไม้ ให้สวยงามเป็นประจำอย่างสม่ำเสมอทุกวัน	ภาพที่ 2.2-2 เอกสารแนบ 3	-

1.2 การชะล้างการพังทลายของดิน	ปลูกต้นไม้และหญ้าคลุมดินในบริเวณพื้นที่ว่างของโครงการ ที่มีได้มีการปูราดพื้นผิว เพื่อลดการชะล้างหน้าดิน	✓	- โครงการจัดให้มีพื้นที่สีเขียวบริเวณชั้นล่างทั้งหมด โดยมีการปลูกไม้ยืนต้น ไม้พุ่ม และสนามหญ้า รวมถึงจัดให้มีคนสวนคอยตรวจสอบดูแลพื้นที่สีเขียวโดยการรดน้ำต้นไม้ และตัดแต่งกิ่งต้นไม้ ให้สวยงามเป็นประจำอย่างสม่ำเสมอทุกวัน	ภาพที่ 2.2-2 เอกสารแนบ 3	-

2. ปลูกต้นไม้และจัดพื้นที่สีเขียวภายในพื้นที่โครงการ และปลูกไม้ยืนต้นตามแนวรั้ว เพื่อช่วยเป็นแนวป้องกันเสียง	✓ - โครงการจัดให้มีพื้นที่สีเขียวบริเวณชั้นล่างทั้งหมด โดยมีการปลูกไม้ยืนต้น ไม้พุ่ม และสนามหญ้า รวมถึงจัดให้มีคนสวนคอยตรวจสอบดูแลพื้นที่สีเขียวโดยการรดน้ำต้นไม้ และตัดแต่งกิ่งต้นไม้ ให้สวยงามเป็นประจำอย่างสม่ำเสมอทุกวัน	ภาพที่ 2.2-2 เอกสารแนบ 3	-

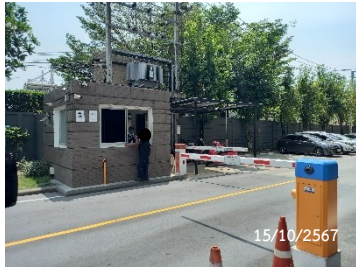
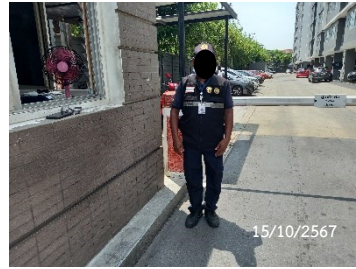
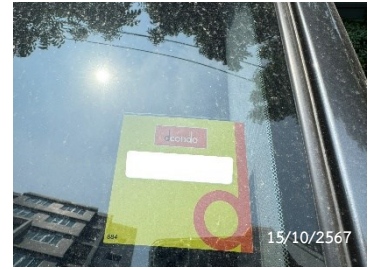
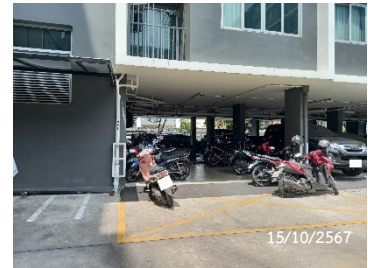
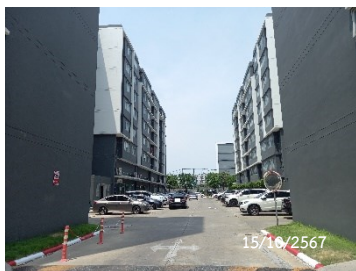
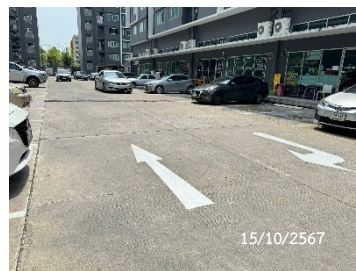
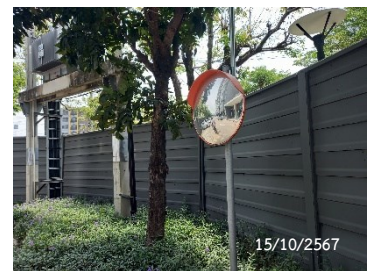
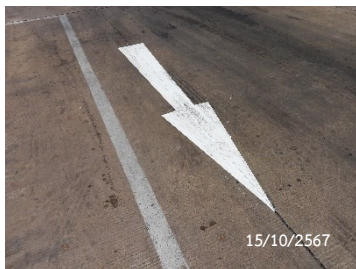
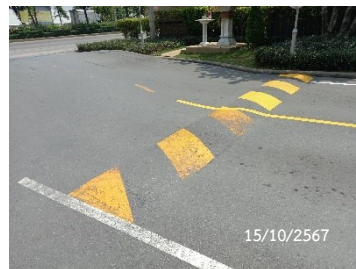
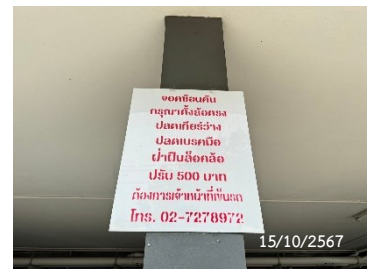
ภาพที่ 2.2-3 ป้ายจราจรและพื้นที่จอดรถ

ป้อม รปภ. และ ไม้กั้นจราจร

เจ้าหน้าที่รักษาความปลอดภัย

สติ๊กเกอร์ติดรถยนต์

พื้นที่จอดรถจักรยานยนต์

พื้นที่จอดรถยนต์

กระจกนูน

สัญลักษณ์จราจรบนพื้นทาง

สัญญาณชะลอความเร็ว

ระเบียบการใช้พื้นที่จอดรถ

1.4 ระดับเสียง	1. ควบคุมความเร็วของรถภายในโครงการ โดยมีการติดป้ายจำกัดความเร็ว หรือทำถนนเป็นเนิน เพื่อป้องกันไม่ให้เกิดการใช้ความเร็วและจะต้องมีป้ายขอความร่วมมือ งดการใช้เสียงแตรรถและการเร่งเครื่องยนต์ที่ก่อให้เกิดเสียงรบกวน	✓ - โครงการจัดให้มีการควบคุมความเร็วของรถภายในโครงการ โดยจัดให้มีสัญญาณลดความเร็วภายในพื้นที่โครงการ รวมถึงจัดให้มีเจ้าหน้าที่รักษาความปลอดภัยคอยอำนวยความสะดวกการจราจรและควบคุมการปฏิบัติตามกฎจราจรของผู้ขับขี่ภายในโครงการ	ภาพที่ 2.2-3	-

3.2 การคมนาคมและจราจร	1. จัดให้มีการเดินรถภายในโครงการทั้งหมดเป็นแบบทิศทางเดียวเพื่อความปลอดภัยและลดมลภาวะทางอากาศและเสียง	✓	- โครงการจัดให้มีการเดินรถภายในโครงการทั้งหมดเป็นแบบทิศทางเดียว	ภาพที่ 2.2-3	-

2. ปาดขอบทางบริเวณทางเข้า-ออกโครงการให้มีลักษณะโค้ง เพื่อสะดวกต่อการเลี้ยวรถเข้า-ออกโครงการ	✓	- โครงการจัดให้มีการปาดขอบทางบริเวณทางเข้า - ออกโครงการให้มีลักษณะโค้ง เพื่อสะดวกต่อการเลี้ยวรถเข้า - ออกโครงการ	ภาพที่ 2.2-3	-

3. จัดให้มีป้ายบอกเส้นทางการจราจรภายในโครงการอย่างชัดเจน	✓	- โครงการจัดให้มีป้ายจราจร และสัญลักษณ์จราจรภายในโครงการที่สามารถมองเห็นได้อย่างชัดเจน	ภาพที่ 2.2-3	-

4. จัดทำเครื่องหมายจราจรบนพื้นทางภายในพื้นที่โครงการ เพื่อให้เกิดความสะดวก	✓	- โครงการจัดให้มีการจัดทำเครื่องหมายจราจรบนพื้นทางภายในพื้นที่โครงการ เพื่อให้เกิดความสะดวกและลดความสับสนของผู้ขับขี่ภายในโครงการ	ภาพที่ 2.2-3	-

3.2 การคมนาคมและจราจร (ต่อ)	5. จัดให้มีจุดรับแลกบัตรเข้า-ออกสำหรับบุคคลภายนอกติดตั้งห่างจากตำแหน่งทางเข้า-ออกรถยนต์ เป็นระยะไม่น้อยกว่า 20 เมตร เพื่อไม่ให้เกิดปัญหาการรถคิวเข้าโครงการจนมีท้ายแถวกีดขวางทางจราจรภายนอก	✓ - โครงการจัดให้มีจุดรับแลกบัตรเข้า - ออกสำหรับบุคคลภายนอกห่างจากตำแหน่งทางเข้า - ออกโครงการ เป็นระยะไม่น้อยกว่า 20 เมตร เพื่อป้องกันการกีดขวางการจราจรบริเวณด้านหน้าโครงการ	ภาพที่ 2.2-3	-

6. กำหนดให้เฉพาะรถของผู้ที่อาศัยในโครงการ สามารถเข้า-ออกได้สะดวก โดยไม่ต้องมีการแลกบัตรเข้า-ออก เช่น มีการติดสติ๊กเกอร์ที่กระจกหน้ารถ	✓ - โครงการจัดให้มีการกำหนดให้ผู้พักอาศัยภายในโครงการติดสติ๊กเกอร์อนุญาตจอดรถบริเวณกระจกหน้ารถ และจัดให้มีระบบคีย์การ์ดสำหรับเข้า-ออกโครงการ เพื่อความสะดวกและปลอดภัยของผู้พักอาศัยภายในโครงการ	ภาพที่ 2.2-3	-

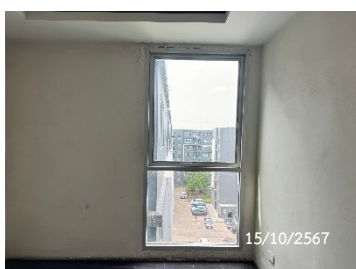
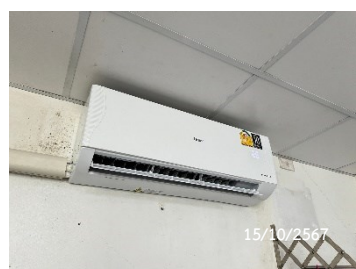
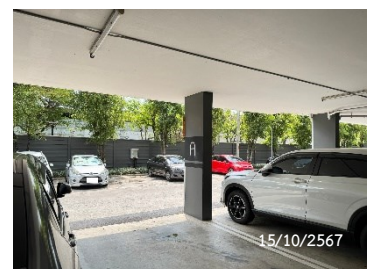
ภาพที่ 2.2-4 ระบบระบายอากาศ

การระบายอากาศธรรมชาติ

ระบบเครื่องปรับอากาศ

การระบายอากาศพื้นที่จอดรถ

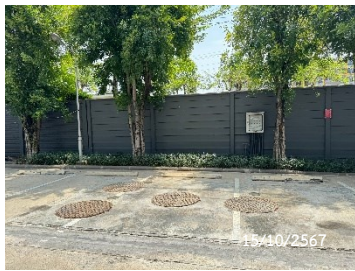
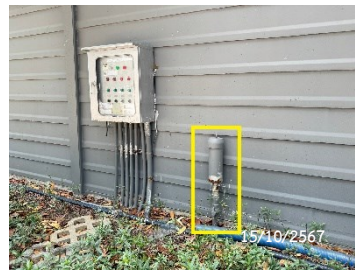
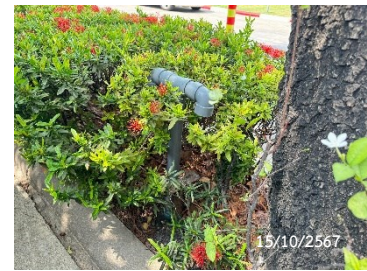
ภาพที่ 2.2-5 ระบบบำบัดน้ำเสีย

บริเวณระบบบำบัดน้ำเสีย

ท่อเติมอากาศ

บ่อมีเทน

1.5 คุณภาพน้ำ	1. น้ำเสียที่เกิดจากกิจกรรมการพักอาศัยในโครงการทั้งหมด 492.64 ลบ.ม./วัน จะถูกบำบัดโดยระบบบำบัดน้ำเสียของโครงการที่เป็นแบบเติมอากาศ Activated Sludge ขนาดความสามารถในการบำบัดรวมประมาณ 510.00 ลบ.ม./วัน โดยแยกบำบัดแต่ละอาคารอาคารละ 2 ชุด ดังนี้	✓ - โครงการจัดให้มีการติดตั้งระบบบำบัดน้ำเสียของโครงการที่เป็นแบบเติมอากาศ Activated Sludge ขนาดความสามารถในการบำบัดรวมประมาณ 510.00 ลบ.ม./วัน ซึ่งเพียงพอต่อปริมาณน้ำเสียที่เกิดขึ้น	ภาพที่ 2.2-5	-

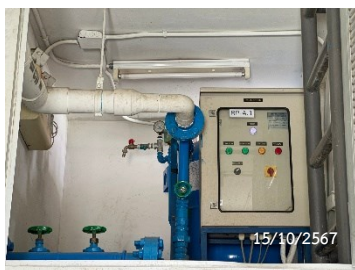
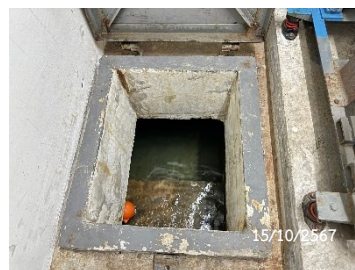
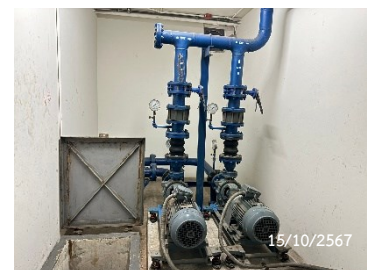
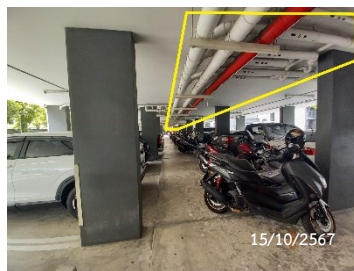
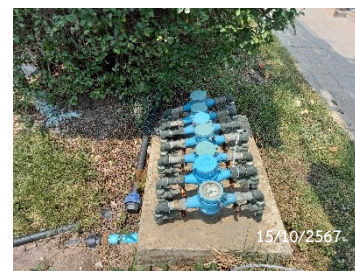
ภาพที่ 2.2-6 ระบบบำบัดน้ำเสีย

Booster Pump ชั้นดาดฟ้า

ถังเก็บน้ำชั้นใต้ดิน

Transfer Pump

ระบบเส้นท่อประปา

มิเตอร์น้ำประปา

5. มีการออกแบบอาคารและติดตั้งวัสดุอุปกรณ์ต่าง ๆ ภายในอาคารเพื่อส่งเสริมการอนุรักษ์พลังงาน	✓ - โครงการจัดให้มีการออกแบบลักษณะอาคาร รวมถึงออกแบบและเลือกใช้อุปกรณ์เครื่องใช้ไฟฟ้าที่ประหยัดพลังงานภายในโครงการ รวมถึงจัดให้มีการประชาสัมพันธ์รณรงค์เรื่องการประหยัดพลังงานผ่านระบบออนไลน์ของโครงการ และติดตั้งป้ายประชาสัมพันธ์บริเวณบอร์ดประชาสัมพันธ์บริเวณพื้นที่ส่วนกลางของโครงการ	ภาพที่ 2.2-1 ภาพที่ 2.2-10 ภาพที่ 2.2-14	-
	<u>น้ำใช้</u> 1. ภายในโครงการจัดให้มีการสำรองน้ำในถังเก็บน้ำใต้ดิน 4 ถัง (รวม 580 ลบ.ม.) และถังเก็บน้ำบนชั้นที่ 8 ของแต่ละอาคารอาคารละ 2 ถัง (รวม 68 ลบ.ม.) รวมน้ำสำรองทั้งหมด 648 ลบ.ม.	✓ - โครงการจัดให้มีการสำรองน้ำในถังเก็บน้ำใต้ดิน 4 ถัง (รวม 580 ลบ.ม.) และถังเก็บน้ำบนชั้นที่ 8 ของแต่ละอาคารอาคารละ 2 ถัง (รวม 68 ลบ.ม.) รวมน้ำสำรองทั้งหมด 648 ลบ.ม.	ภาพที่ 2.2-6	-

3. ธรณรีให้มีการใช้น้ำอย่างประหยัด ในส่วนของผู้พักอาศัย และสำหรับโครงการต้องนำน้ำทิ้งที่ผ่านการบำบัดแล้วมาใช้ประโยชน์อย่างต่อเนื่อง เพื่อเป็นรูปแบบ/ตัวอย่างของการใช้ทรัพยากรน้ำอย่างประหยัด	●	- โครงการจัดให้มีการออกแบบและเลือกใช้สุขภัณฑ์ที่ประหยัดน้ำภายในโครงการ รวมถึงจัดให้มีการประชาสัมพันธ์รณรงค์เรื่องการประหยัดน้ำ ผ่านระบบออนไลน์ของโครงการ และติดตั้งป้ายประชาสัมพันธ์บริเวณบอร์ดประชาสัมพันธ์บริเวณพื้นที่ส่วนกลางของโครงการ ทั้งนี้ โครงการไม่ได้จัดให้มีการนำน้ำทิ้งที่ผ่านการบำบัดแล้วมาใช้ประโยชน์ เนื่องจากป้องกันมิให้ผู้พักอาศัยภายในโครงการสัมผัสกับละอองน้ำเสียดังกล่าว	ภาพที่ 2.2-6 ภาพที่ 2.2-14	ตารางที่ 4.1-2

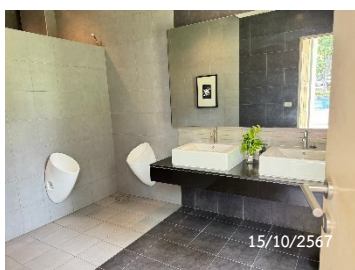
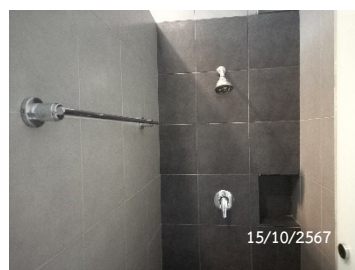
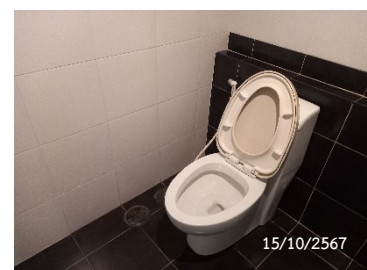
ภาพที่ 2.2-7 สุขภัณฑ์ที่ใช้ภายในโครงการ

อ่างล้างมือ

ห้องอาบน้ำ

โถสุขภัณฑ์

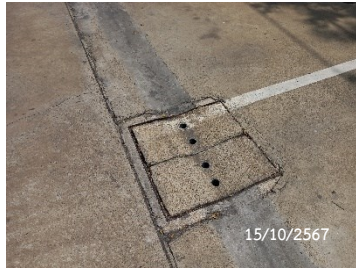
ภาพที่ 2.2-8 ระบบระบายน้ำ

รางระบายน้ำ และบ่อพักน้ำฝนรอบโครงการ

บ่อพักน้ำสุดท้าย

3.5 การระบายน้ำ	1. จัดให้มีบ่อพักน้ำเป็นระยะ ๆ และการท่อน้ำในเส้นท่อให้สามารถชะลออัตราไหลของน้ำฝนก่อนระบายลงสู่ท่อระบายน้ำสาธารณะ	✓ - โครงการจัดให้มีรางระบายน้ำรอบโครงการ และจัดให้มีบ่อท่อน้ำเพื่อให้สามารถชะลออัตราไหลของน้ำฝนก่อนระบายลงสู่ท่อระบายน้ำสาธารณะ	ภาพที่ 2.2-8	-

2. ควบคุมอัตราการระบายน้ำจากโครงการให้มีอัตราการระบายไม่เกินสภาพปัจจุบันของพื้นที่	✓ - โครงการจัดให้มีการควบคุมอัตราการระบายน้ำจากโครงการไม่ให้เกินอัตราการระบายน้ำก่อนการพัฒนาโครงการ	ภาพที่ 2.2-8	-

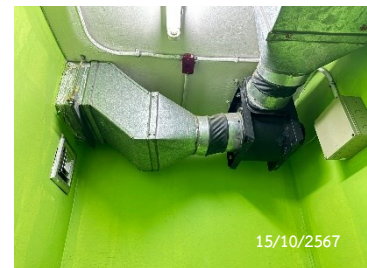
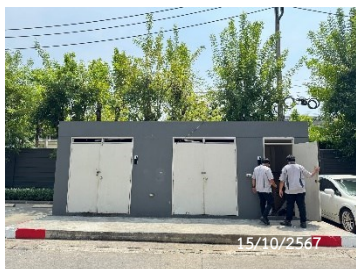
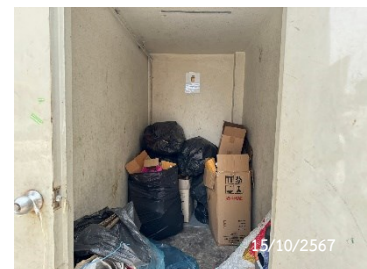
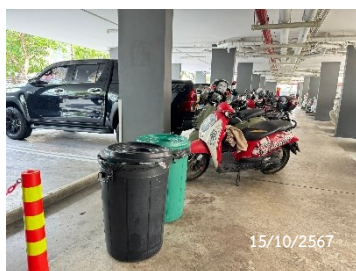
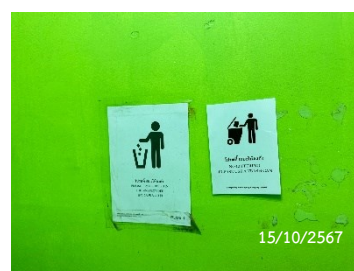
ภาพที่ 2.2-9 การจัดการมูลฝอย

ห้องพักมูลฝอยประจำชั้น

ห้องพักมูลฝอยรวม

ถึงขยะบริเวณพื้นที่ส่วนกลาง

ระเบียบการใช้ห้องพักมูลฝอย

3.6 การจัดการมูลฝอย	1. จัดให้มีห้องพักขยะรวม ซึ่งภายในแบ่งส่วนสำหรับขยะเปียกและขยะแห้ง สามารถรองรับปริมาณขยะมูลฝอยได้ไม่น้อยกว่า 3 วัน อย่างไรก็ตาม ต้องไม่ให้มีขยะตกค้างในโครงการเป็นเวลานาน	✓ - โครงการจัดให้มีห้องพักมูลฝอยรวม ที่มีประตูปิดมิดชิด แบ่งพื้นที่สำหรับมูลฝอยเปียก และมูลฝอยแห้งอย่างชัดเจน ซึ่งสามารถรองรับปริมาณมูลฝอยที่เกิดขึ้นภายในโครงการได้อย่างเพียงพอ ประสานงาน	ภาพที่ 2.2-9	-

2. ออกแบบให้มีระยะร่นรอบอาคารห้องพักมูลฝอยไม่น้อยกว่า 1 เมตร ตามกฎหมาย	✓	- โครงการออกแบบให้มีระยะร่นรอบอาคารห้องพักมูลฝอยไม่น้อยกว่า 1 เมตร	ภาพที่ 2.2-9	-

3. จัดให้มีถัง/ภาชนะรองรับขยะขนาด 200 ลิตร มีฝาปิด ในแต่ละชั้นของอาคาร โดยแยกเป็นขยะเปียกและขยะแห้ง/ขยะอันตราย	✓	- โครงการจัดให้มีห้องพักมูลฝอยประจำชั้นที่มีประตูปิดมิดชิด ในทุกชั้นที่มีห้องพักอาศัย จำนวน 1 ห้อง/ชั้น ภายในมีถังรองรับมูลฝอยจำนวน 2 ถัง เพื่อแยกประเภทมูลฝอยเปียก และมูลฝอยแห้งอย่างชัดเจน รวมถึงจัดให้มีถังรองรับมูลฝอยบริเวณพื้นที่ส่วนกลาง ซึ่งสามารถรองรับมูลฝอยภายในโครงการได้อย่างเพียงพอ	ภาพที่ 2.2-9	-

4. จัดให้มีพนักงานจัดเก็บรวบรวมมูลฝอยจากถังรวบรวมที่จัดไว้ในแต่ละชั้นไปยังห้องพักมูลฝอยรวมของโครงการอย่างน้อย วันละ 1 ครั้ง เพื่อไม่ให้เกิดการตกค้าง	✓	- โครงการจัดให้มีแม่บ้านประจำโครงการทำหน้าที่รวบรวมมูลจากห้องพักมูลฝอยประจำชั้น และถังมูลฝอยบริเวณพื้นที่ส่วนกลาง ไปยังห้องพักมูลฝอยรวม เป็นประจำทุกวัน (ช่วงเช้า และช่วงบ่าย) ทั้งนี้ มีการทำความสะอาดห้องพักมูลฝอย และพื้นที่ถังมูลฝอยด้วยน้ำยาฆ่าเชื้อทุกครั้งหลังการเก็บขนมูลฝอยแล้วเสร็จ	ภาพที่ 2.2-9	-

5. ติดตามการเข้าเก็บขนมูลฝอยของสำนักงานเขตให้มาดำเนินการจัดเก็บอย่างสม่ำเสมอ ไม่ปล่อยทิ้งไว้นานจนเกิดการตกค้าง	✓	- โครงการได้ประสานงานกับสำนักงานเขตลาดกระบังให้เข้ามาดำเนินการจัดเก็บมูลฝอยภายในโครงการทุกวัน เวลา 20:00 น. เพื่อป้องกันมูลฝอยตกค้างภายในโครงการ	ภาพที่ 2.2-9	-

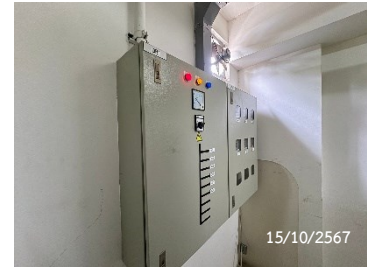
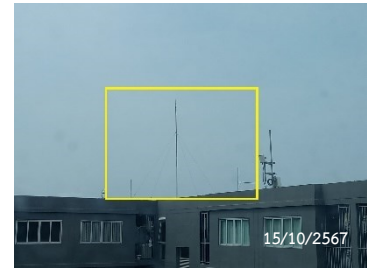
ภาพที่ 2.2-10 ระบบไฟฟ้า

มิเตอร์ไฟฟ้า

สายล่อฟ้า

3.3 ระบบสาธารณูปโภค	<u>ไฟฟ้า</u> 1. มีการกำหนดมาตรการการใช้ไฟฟ้าอย่างประหยัดตั้งแต่เริ่มต้นโครงการ การออกแบบติดตั้งหลอดไฟ โคมไฟซึ่งเป็นลักษณะประหยัดพลังงาน เช่น หลอดผอม หลอดตะเกียบ เป็นต้น มีการส่งเสริมให้ผู้พักอาศัยมีความเข้าใจและจัดหาหลอดไฟฟ้าประหยัดพลังงานมาใช้	✓	- โครงการจัดให้มีการออกแบบและเลือกใช้อุปกรณ์เครื่องใช้ไฟฟ้าที่ประหยัดพลังงานภายในโครงการ รวมถึงจัดให้มีการประชาสัมพันธ์รณรงค์เรื่องการประหยัดพลังงาน ผ่านระบบออนไลน์ของโครงการ และติดตั้งป้ายประชาสัมพันธ์บริเวณบอร์ดประชาสัมพันธ์บริเวณพื้นที่ส่วนกลางของโครงการ	ภาพที่ 2.2-10 ภาพที่ 2.2-14	-

3.3 ระบบสาธารณูปโภค (ต่อ)	2. มีมาตรการเสริมอื่น ๆ ที่นำมาปรับปรุงการใช้พลังงานให้ประหยัดเช่น การควบคุมการปิดไฟแสงสว่างที่ไม่จำเป็น การออกแบบให้สามารถใช้ประโยชน์จากแสงอาทิตย์ในส่วนต่าง ๆ ให้มากที่สุด	✓ - โครงการจัดให้มีการควบคุมการเปิด-ปิดแสงสว่าง โดยใช้การควบคุมจากห้องควบคุม และออกแบบอาคารให้มีช่องทางสำหรับการส่องผ่านของแสงอาทิตย์ในส่วนต่าง ๆ ให้มากที่สุด	ภาพที่ 2.2-1 ภาพที่ 2.2-10	-

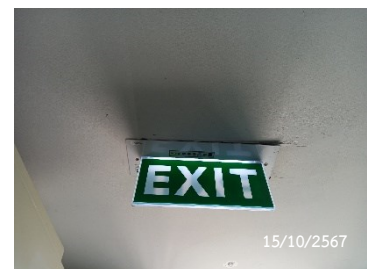
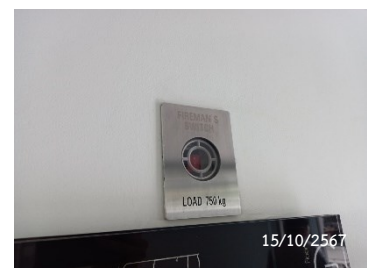
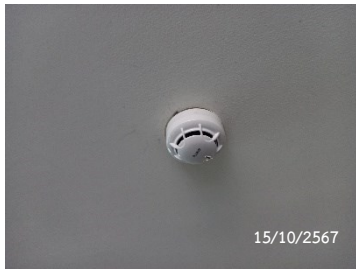
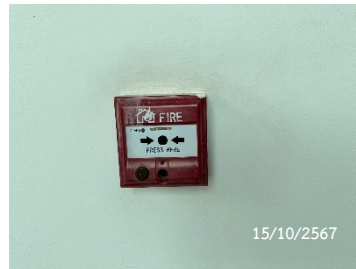
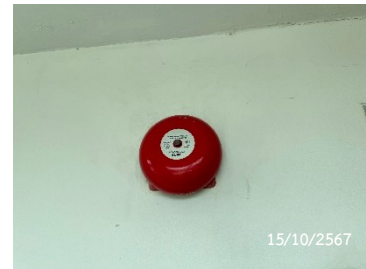
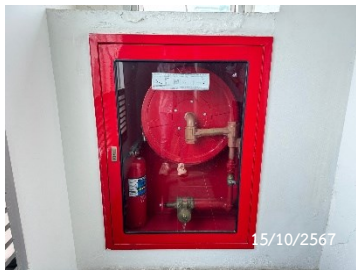
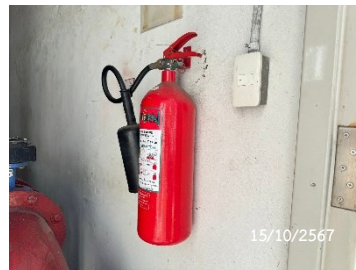
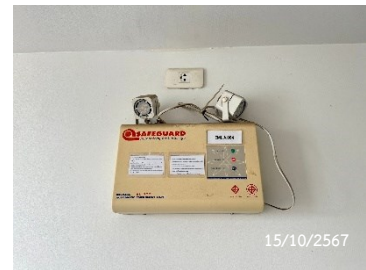
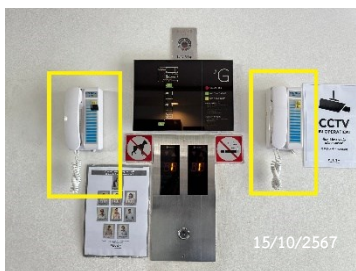
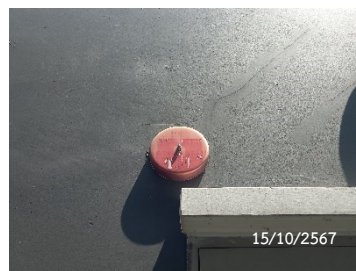
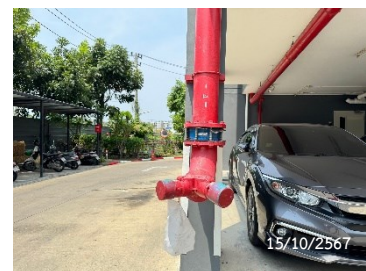
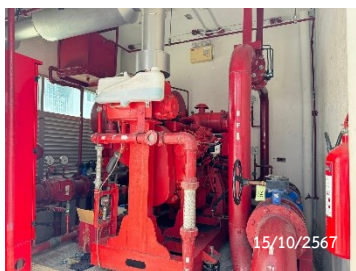
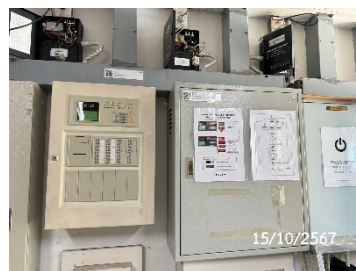
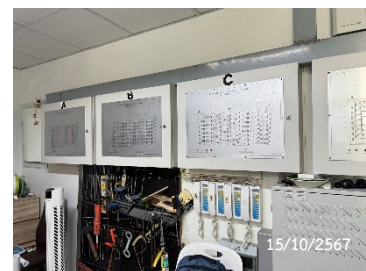
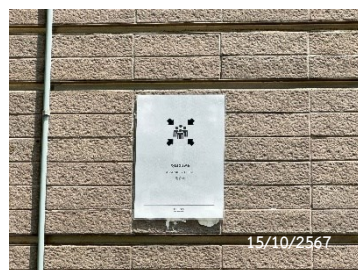
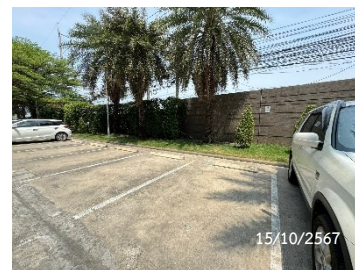
ภาพที่ 2.2-11 ระบบป้องกันและเตือนอัคคีภัย

ป้ายบอกทางหนีไฟ

Fireman Lift Switch

Smoke Detector

Eaton Call Point

Alarm Bell

Fire Hose Cabinet

ถังดับเพลิง

ไฟฟ้าสำรองฉุกเฉิน

โทรศัพท์ฉุกเฉิน

Sprinkler Fire Alarm
When Bell Rings

หัวรับน้ำดับเพลิง

Fire Pump System

Fire Alarm Control Panel

Graphic Annunciator Fire
Alarm System

ป้ายจุดรวมพล

พื้นที่จุดรวมพล

4. ติดตั้งไฟฟ้าสำรองสำหรับใช้ในกรณีฉุกเฉิน	✓ - โครงการจัดให้มีการติดตั้งไฟฟ้าสำรองสำหรับใช้ในกรณีฉุกเฉินไว้บริเวณพื้นที่ส่วนกลางภายในโครงการ	ภาพที่ 2.2-11	-

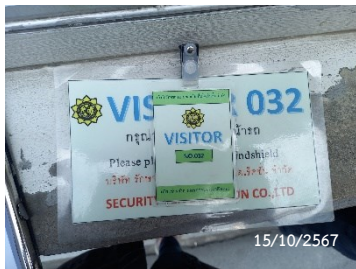
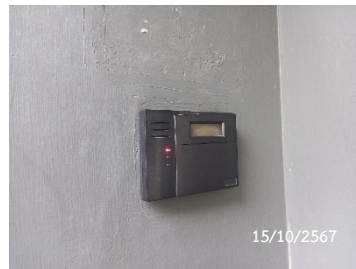
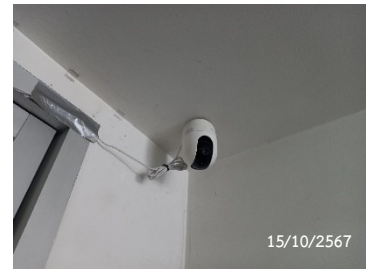
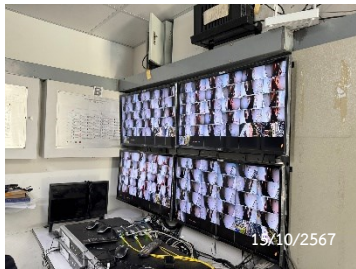
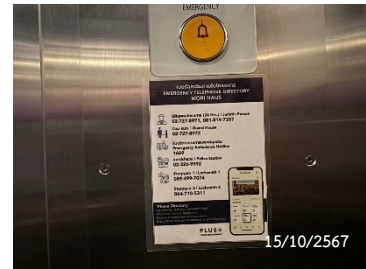
ภาพที่ 2.2-12 ระบบรักษาความปลอดภัย

บัตรอนุญาตเข้า - ออกโครงการ

ระบบคีย์การ์ดเข้า-ออกอาคาร

CCTV

ไฟส่องสว่างรอบโครงการ

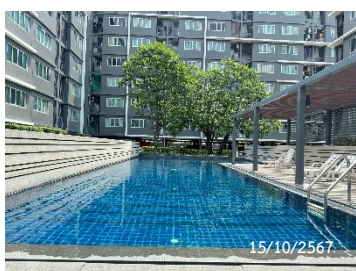
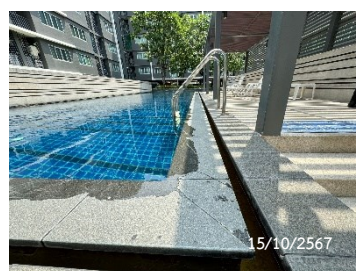
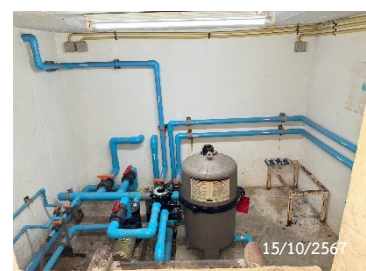
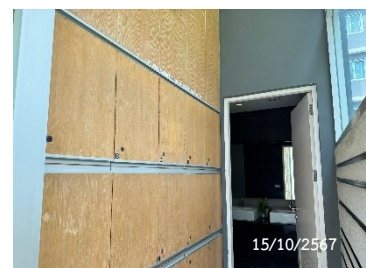
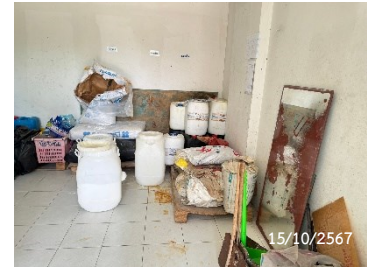
ภาพที่ 2.2-13 พื้นที่สระว่ายน้ำ

บริเวณสระว่ายน้ำ

รางระบายน้ำล้น

ระบบกรองสระว่ายน้ำ

ตู้เก็บของ

สถานที่เก็บสารเคมี
