บทที่ 3

ผลการปฏิบัติตามมาตรการติดตามตรวจสอบ

โครงการ ดี คอนโด อ่อนนุช - สุวรรณภูมิ ตั้งอยู่เลขที่ 90 ถนนลาดกระบัง แขวงลาดกระบัง เขต
ลาดกระบัง กรุงเทพมหานคร เป็นอาคารชุดพักอาศัยสูง 8 ชั้น จำนวน 4 อาคาร (ความสูงจากพื้นดินถึงส่วนที่สูง
ที่สุดของอาคาร 22.94 เมตร) ห้องออกกำลังกาย จำนวน 2 ห้อง และสระว่ายน้ำจำนวน 2 สระ พร้อมทั้งจอด
รถยนต์ 316 คัน รวมจำนวนห้องพักอาศัยของโครงการ 909 หน่วยโดย บนที่ดิน 10 ไร่ 95 ตารางวา หรือ
16,379.53 ตารางเมตร ด้านสิ่งแวดล้อม โครงการ ดี คอนโด อ่อนนุช - สุวรรณภูมิ ได้มีการตรวจสอบ
ด้านผลกระทบสิ่งแวดล้อมตามเงื่อนไขที่เสนอไว้ ในรายงานการประเมินผลกระทบสิ่งแวดล้อม (EIA) ซึ่งได้รับ
ความเห็นชอบจากสำนักงานนโยบายและแผนทรัพยากรธรรมชาติและสิ่งแวดล้อม ตามหนังสือเห็นชอบเลขที่
ทส 1009.5/7656 ลงวันที่ 29 ตุลาคม พ.ศ. 2553 โดยหนังสือเห็นชอบได้กำหนดมาตรการป้องกันและแก้ไข
ผลกระทบสิ่งแวดล้อมและมาตรการติดตามตรวจสอบผลกระทบสิ่งแวดล้อม เพื่อเป็นแนวทางให้โครงการปฏิบัติ
รวมถึงเสนอรายงานผลการปฏิบัติตามมาตรการป้องกันและแก้ไขผลกระทบสิ่งแวดล้อมและมาตรการติดตาม

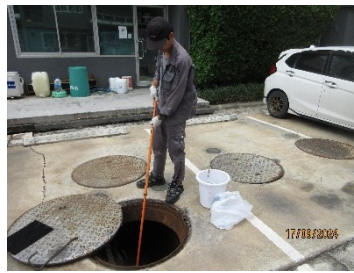
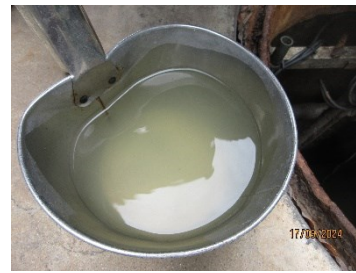
น้ำทิ้งหลังการบำบัด

ภาพที่ 3.5-1 การเก็บตัวอย่างภายในโครงการ
