## สรุปมาตรการป้องกันและแก้ไข ผลกระทบสิ่งแวดล้อม และ มาตรการติดตามตรวจสอบ คุณภาพสิ่งแวดล้อม

## สรุปมาตรการป้องกันและแก้ไขผลกระทบสิ่งแวดล้อม และมาตรการติดตามตรวจสอบคุณภาพสิ่งแวดล้อม

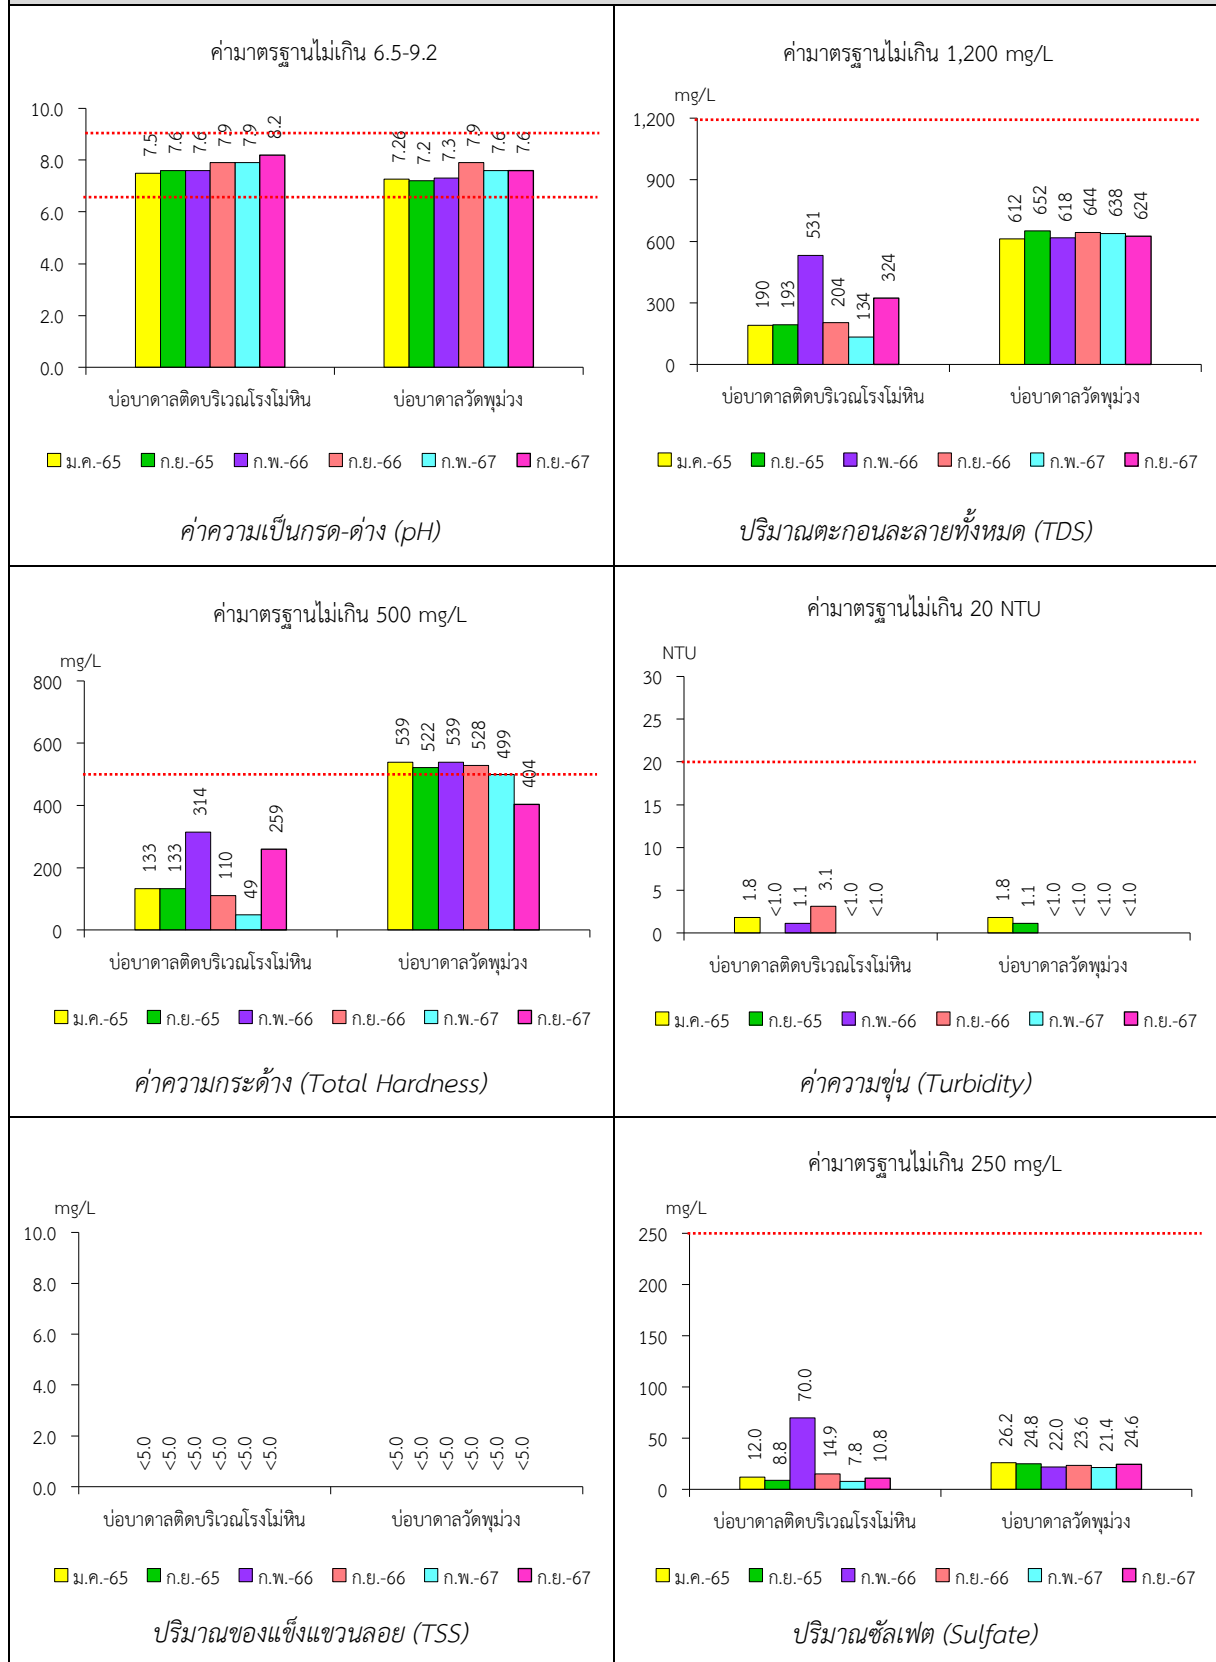
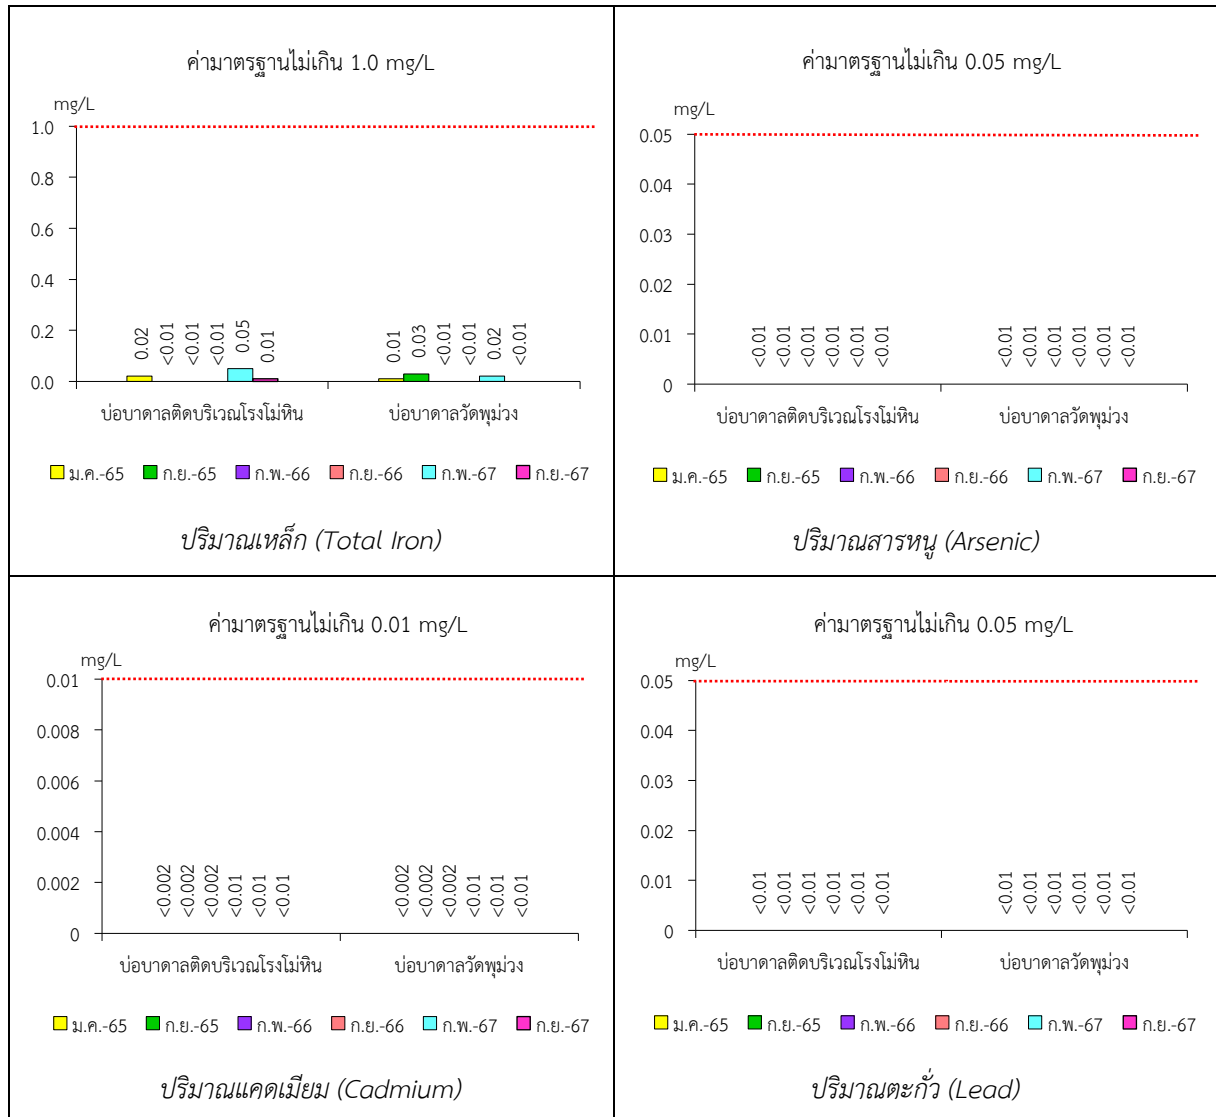
จากข้อมูลผลการติดตามตรวจสอบคุณภาพน้ำในแหล่งน้ำใต้ดินที่อยู่ใกล้เคียงโครงการเหมืองแร่ หินอุตสาหกรรมชนิดหินปูน เพื่ออุตสาหกรรมก่อสร้าง ประทานบัตรที่ 26542/15799 ของห้างหุ้นส่วน จำกัด เพชรสมุทร (1970) จำนวน 2 สถานี ได้แก่ บ่อบาดาลติดบริเวณโรงโม่หิน และบ่อบาดาลวัดพุ่ม่วง สามารถสรุปผลการตรวจวัดที่ผ่านมาจนถึงเดือนกันยายน 2567 พบว่า ผลการวิเคราะห์ส่วนใหญ่มีค่าอยู่ในเกณฑ์มาตรฐานที่เหมาะสม และมีบางดัชนีที่มีค่าไม่อยู่ในเกณฑ์กำหนดที่เหมาะสม แต่อยู่ในเกณฑ์อนุโลมสูงสุด ตามประกาศกระทรวงทรัพยากรธรรมชาติและสิ่งแวดล้อม เรื่อง กำหนดหลักเกณฑ์และมาตรการในทางวิชาการ สำหรับการป้องกัน ด้านสาธารณสุขและการป้องกันในเรื่องสิ่งแวดล้อมเป็นพิษ พ.ศ. 2551 ตีพิมพ์ในราชกิจจานุเบกษา เล่ม 125 ตอนพิเศษ 85 ง ลงวันที่ 21 พฤษภาคม 2551 ยกเว้น บริเวณบ่อบาดาลวัดพุ่ม่วง ตั้งแต่ที่มีการตรวจวัดมาจนถึงเดือนกันยายน 2566 พบว่า มีค่าความกระด้างทั้งหมด (Total Hardness) ไม่อยู่ในเกณฑ์มาตรฐาน ทั้งเกณฑ์กำหนดที่เหมาะสมและเกณฑ์อนุโลมสูงสุด เนื่องจากลักษณะภูมิประเทศบริเวณพื้นที่ดังกล่าวเป็นแหล่งแร่ หินปูนซึ่งมีโครงสร้างเป็นแคลเซียมคาร์บอเนต (CaCO<sub>3</sub>) โดยมีองค์ประกอบทางเคมี คือ CaO เป็นองค์ประกอบ 56.0% และ CO<sub>2</sub> เป็นองค์ประกอบ 44.0% บางชนิดอาจมี Mn, Zn, Fe เข้าไปแทนที่ Ca เมื่อเกิดการละลายจึงทำให้น้ำมีค่าความกระด้างสูง (ความกระด้างในน้ำเกิดจาก

ไอออนของ Ca และ Mg เป็นองค์ประกอบหลักที่ละลายอยู่ในรูปแบบต่างๆ เช่น  $\text{Ca}(\text{HCO}_3)_2$ ,  $\text{MgCO}_3$ ,  $\text{CaSO}_4$ ,  $\text{CaCl}_2$ ,  $\text{Ca}(\text{NO}_3)_2$  เป็นต้น

รูปที่ 3-6 กราฟสรุปผลการวิเคราะห์คุณภาพแหล่งน้ำใต้ดิน เปรียบเทียบกับค่ามาตรฐาน

สำหรับน้ำบริเวณบ่อบาดาลวัดพุ่มง ทางโครงการได้แจ้งให้ชุมชนทราบ และปรับปรุงคุณภาพน้ำก่อนนำไปใช้ประโยชน์ โดยแนะนำให้ใช้ในการอุปโภคเท่านั้น ไม่แนะนำให้นำไปบริโภคแต่อย่างใด ทั้งนี้ตลอดระยะเวลาการทำเหมืองของโครงการได้มีมาตรการเฝ้าระวังคุณภาพน้ำภายในโครงการ โดยควบคุมไม่ให้มีการระบายน้ำออกนอกพื้นที่โครงการแต่อย่างใด และติดตามตรวจสอบกิจกรรมการทำเหมืองของโครงการที่อาจก่อให้เกิดการปนเปื้อนลงสู่แหล่งน้ำธรรมชาติ หากตรวจพบว่าแหล่งน้ำของชุมชนหรือแหล่งน้ำธรรมชาติได้รับผลกระทบจากโครงการ ผู้ถือประทานบัตรจะหาแนวทางแก้ไขทันที สรุปผลการวิเคราะห์ดังตารางที่ 3-5 และรูปที่ 3-6
