ผลการปฏิบัติตามมาตรการติดตามตรวจสอบผลกระทบสิ่งแวดล้อม

โครงการวิเศษดอม อเวนิว รัชดา-ลาดพร้าว ของบริษัท วิเศษดอม ฟินนาเคิล คอร์ปอเรชั่น จำกัด ตั้งอยู่ที่ ถนนลาดพร้าว แขวงจอมพล เขตจตุจักร กรุงเทพมหานคร มีขนาดพื้นที่โครงการ 3-0-42 ไร่ เป็นโครงการ ประเภทอาคารอยู่อาศัยรวม (อาคารชุด) ประกอบด้วยอาคารอยู่อาศัยรวมสูง 27 ชั้น จำนวน 1 อาคาร มีห้องชุดพักอาศัยทั้งหมดจำนวน 497 ห้อง และห้องชุดเพื่อการพาณิชย์ (ร้านค้า) จำนวน 1 ห้อง โครงการวิเศษดอม อเวนิว รัชดา-ลาดพร้าว ได้มีการตรวจสอบด้านผลกระทบสิ่งแวดล้อมตามเงื่อนไขที่เสนอไว้ในรายงานการประเมินผลกระทบสิ่งแวดล้อม (EIA) และได้ผ่านการพิจารณาเห็นชอบรายงานฯ เมื่อวันที่ 24 มิถุนายน 2558 ตามหนังสือจากสำนักงานนโยบายและแผนทรัพยากรธรรมชาติและสิ่งแวดล้อม ที่ ทส 1009.5/7338 โดยนิติบุคคลโครงการ ได้มอบหมายให้ บริษัท สยาม แมททีเรียลส์ เอ็กเชนจ์ จำกัด เป็นผู้ดำเนินการติดตามตรวจสอบการปฏิบัติตามมาตรการติดตามตรวจสอบผลกระทบสิ่งแวดล้อมโครงการวิเศษดอม อเวนิว รัชดา-ลาดพร้าว (ระยะดำเนินการ) เพื่อเสนอต่อหน่วยงานที่เกี่ยวข้องต่อไป

ตารางที่ 3.4-1 สรุปผลมาตรการติดตามตรวจสอบผลกระทบสิ่งแวดล้อม (ระยะดำเนินการ) โครงการวิเศษตอม อเวนิว รัชดา-ลาดพร้าว

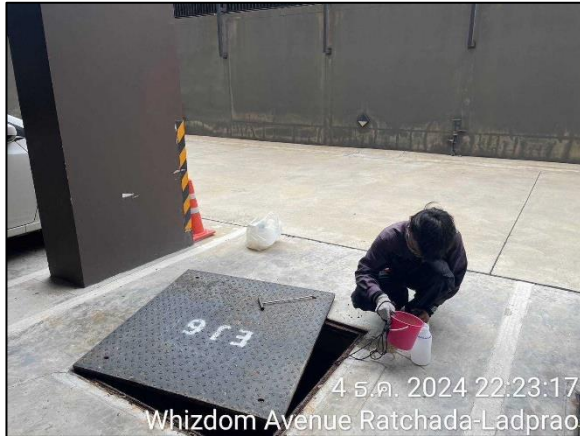
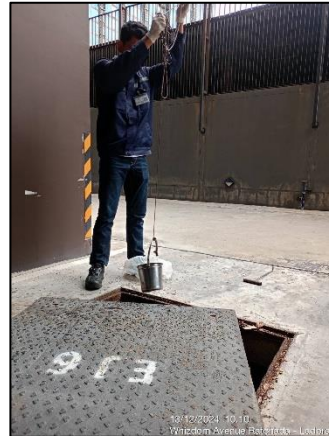
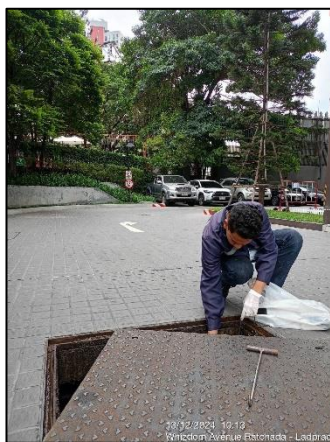
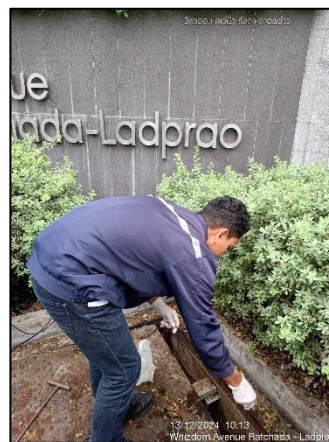
รูปที่ 3.5.1-1 การเก็บตัวอย่างคุณภาพน้ำทิ้ง

โครงการวิศซ์ดอม อเวนิว รัชดา-ลาดพร้าว ได้มอบหมายให้ บริษัท สยาม แมททีเรียลส์ เอ็กเซนจ์ จำกัด เป็นผู้ดำเนินการเก็บและวิเคราะห์ตัวอย่าง ซึ่งทางบริษัท จะเก็บตัวอย่างคุณภาพน้ำทิ้งด้วยวิธี Grab Sampling โดยตัวอย่างทั้งหมดจะถูกแช่ในถังน้ำแข็ง เพื่อรักษาสภาพก่อนนำมาวิเคราะห์ในห้องปฏิบัติการภายใน 24 ชั่วโมง บริษัทฯ ได้ปิดฉลากแสดงรายละเอียดของตัวอย่างโดยละเอียด พร้อมทั้งจัดบันทึกข้อมูลในแบบกำกับตัวอย่าง ที่ใช้ควบคุมคุณภาพภายนอกห้องปฏิบัติการวิเคราะห์ และนำส่งไปวิเคราะห์ยังห้องปฏิบัติการของบริษัท สเปเชียล แล็บ เอ็นไว แอนด์ คอนซัลแตนท์ จำกัด โดยการเก็บตัวอย่างและวิเคราะห์คุณภาพน้ำ ดำเนินตามมาตรฐานที่กำหนดไว้ใน Standard Method for the Examination of Water and Wastewater ฉบับปีล่าสุด ของ American Public Health Association ซึ่งเป็นมาตรฐานวิธีการวิเคราะห์คุณภาพน้ำที่ได้รับการยอมรับกันโดยทั่วไป โดยวิธีการตรวจวิเคราะห์แสดงดังตารางที่ 3.5.1-1

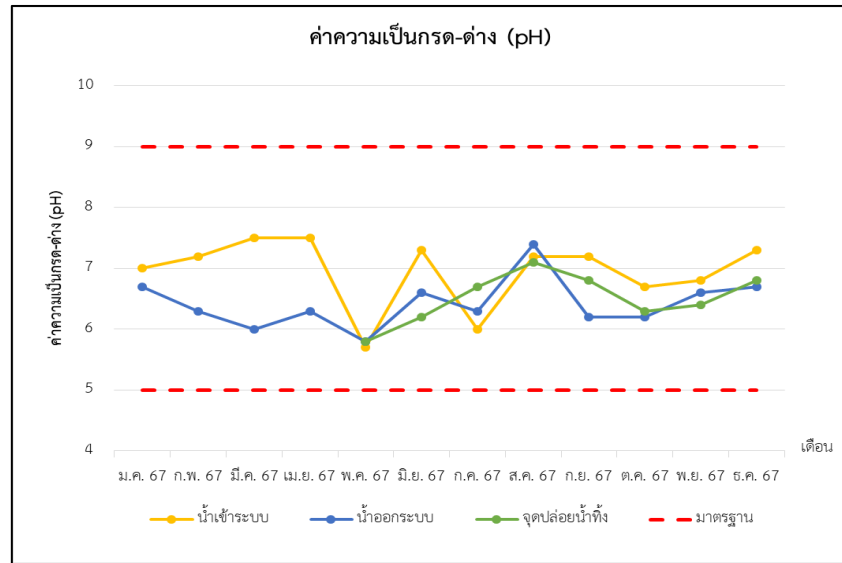
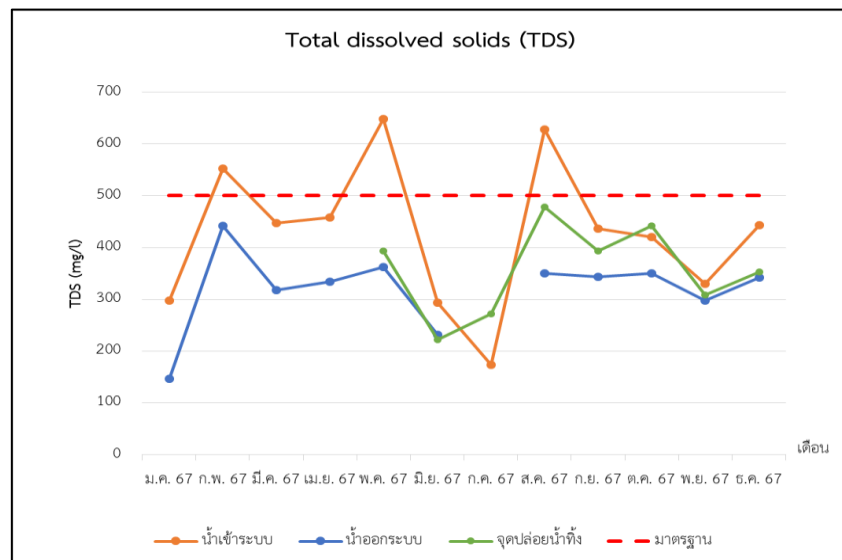
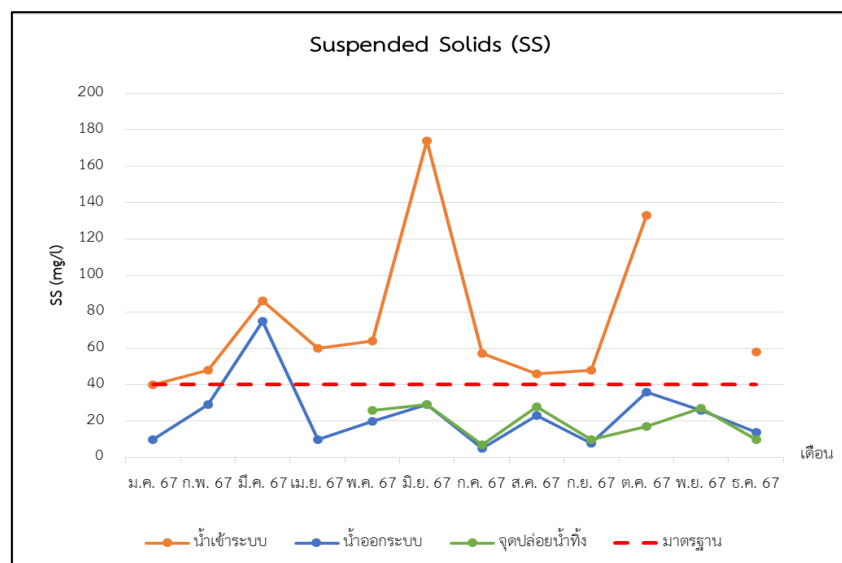
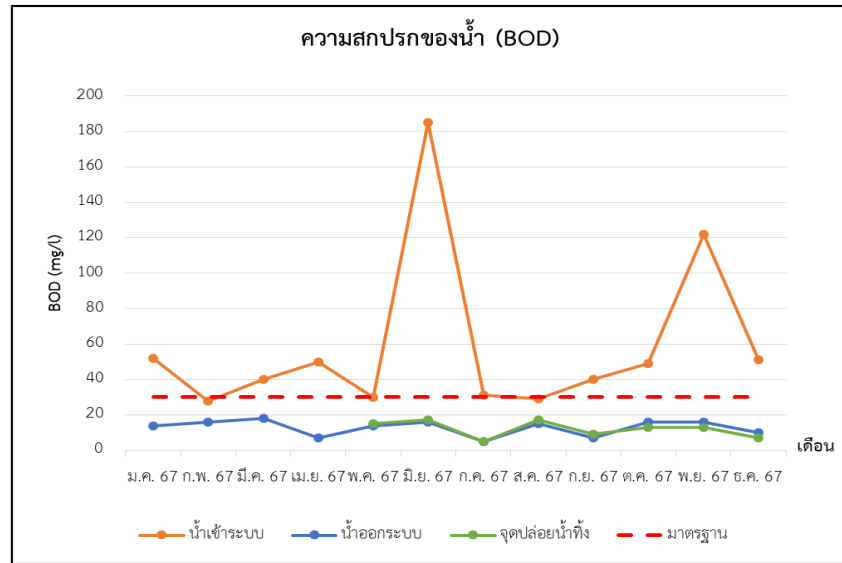
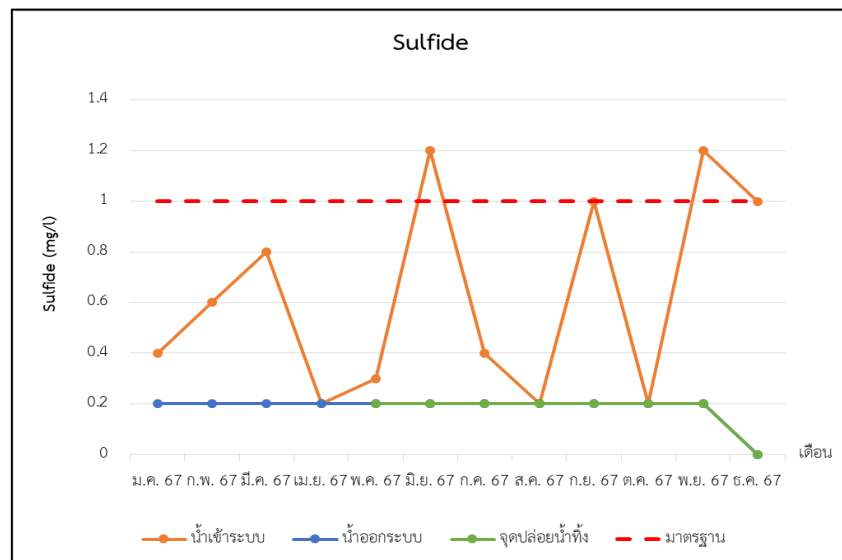
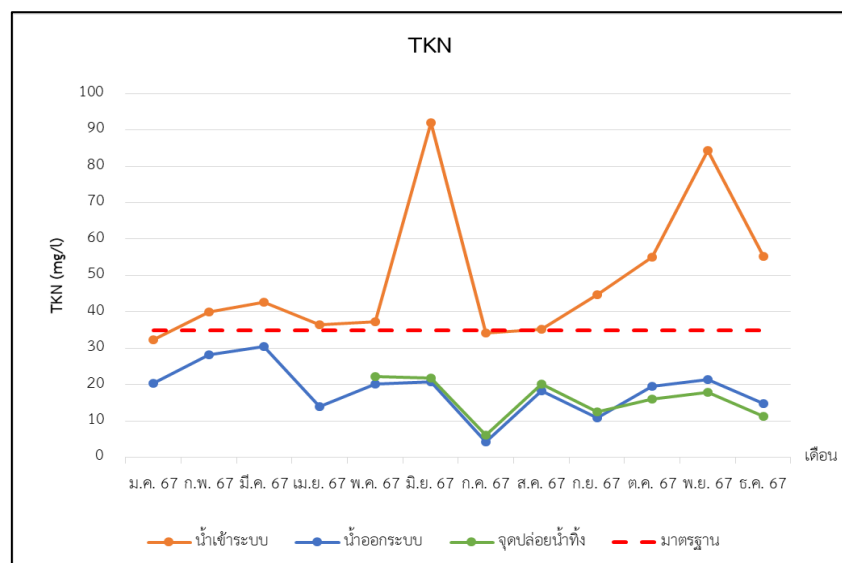
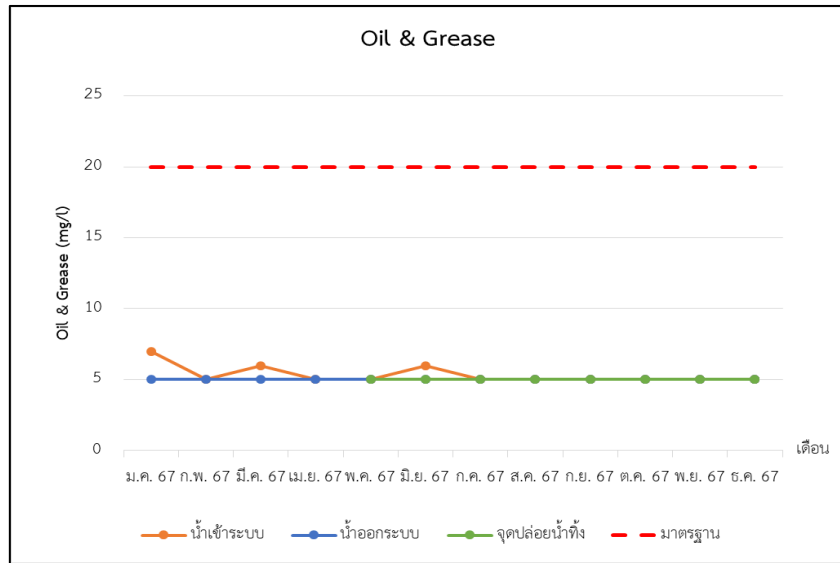
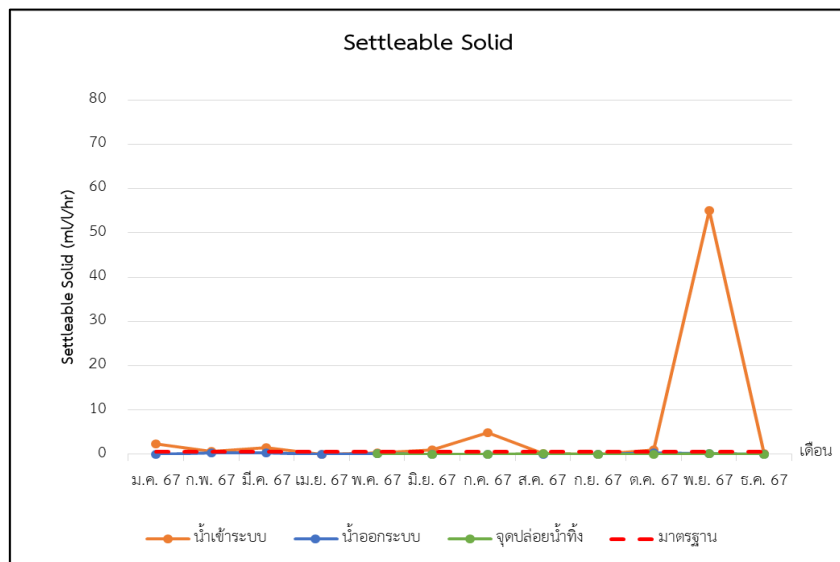
รูปที่ 3.5.1-3 เปรียบเทียบผลการวิเคราะห์คุณภาพน้ำทิ้ง

เมื่อเปรียบเทียบผลการตรวจวิเคราะห์คุณภาพน้ำทิ้ง ในปี 2567 พบว่า พารามิเตอร์ส่วนใหญ่ มีค่าอยู่ในเกณฑ์มาตรฐานตามประกาศกระทรวงทรัพยากรธรรมชาติและสิ่งแวดล้อม เรื่อง กำหนดมาตรฐาน ควบคุมการระบายน้ำทิ้งจากอาคารบางประเภทและบางขนาด ตีพิมพ์ในราชกิจจานุเบกษา เล่มที่ 122 ตอนที่ 125 ง ลงวันที่ 29 มิถุนายน พ.ศ. 2548 (อาคารประเภท ข.) ดังตารางที่ 3.5.1-2 ถึงตารางที่ 3.5.1-3 และรูปที่ 3.5.1-3

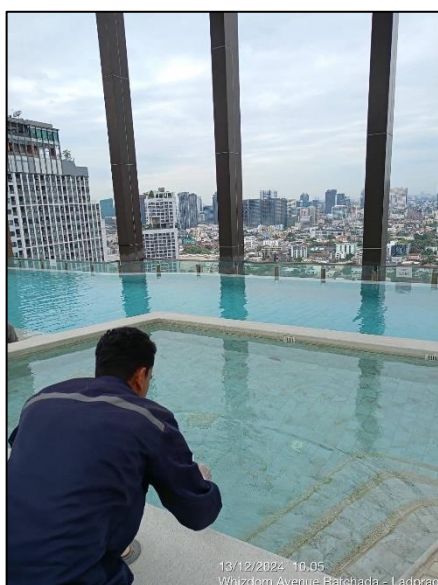
เก็บตัวอย่างน้ำบริเวณสระว่ายน้ำสำหรับเด็ก

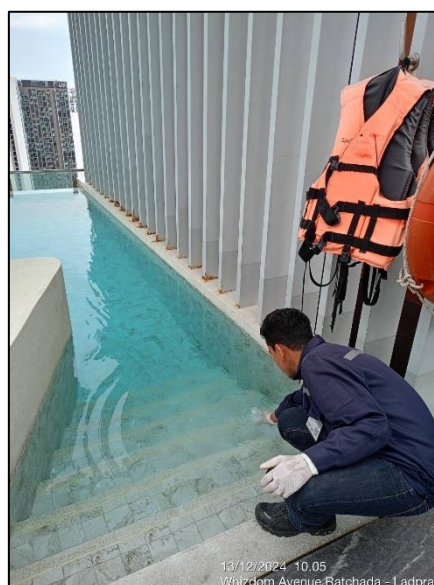
รูปที่ 3.5.2-1 การเก็บตัวอย่างคุณภาพน้ำในสระว่ายน้ำ

เก็บตัวอย่างน้ำบริเวณสระว่ายน้ำสำหรับผู้ใหญ่
