## มาตรการป้องกันและแก้ไข ผลกระทบสิ่งแวดล้อมและ มาตรการติดตามตรวจสอบ คุณภาพสิ่งแวดล้อม

# บทที่ 2

## มาตรการป้องกันและแก้ไขผลกระทบสิ่งแวดล้อม และมาตรการติดตามตรวจสอบคุณภาพสิ่งแวดล้อม

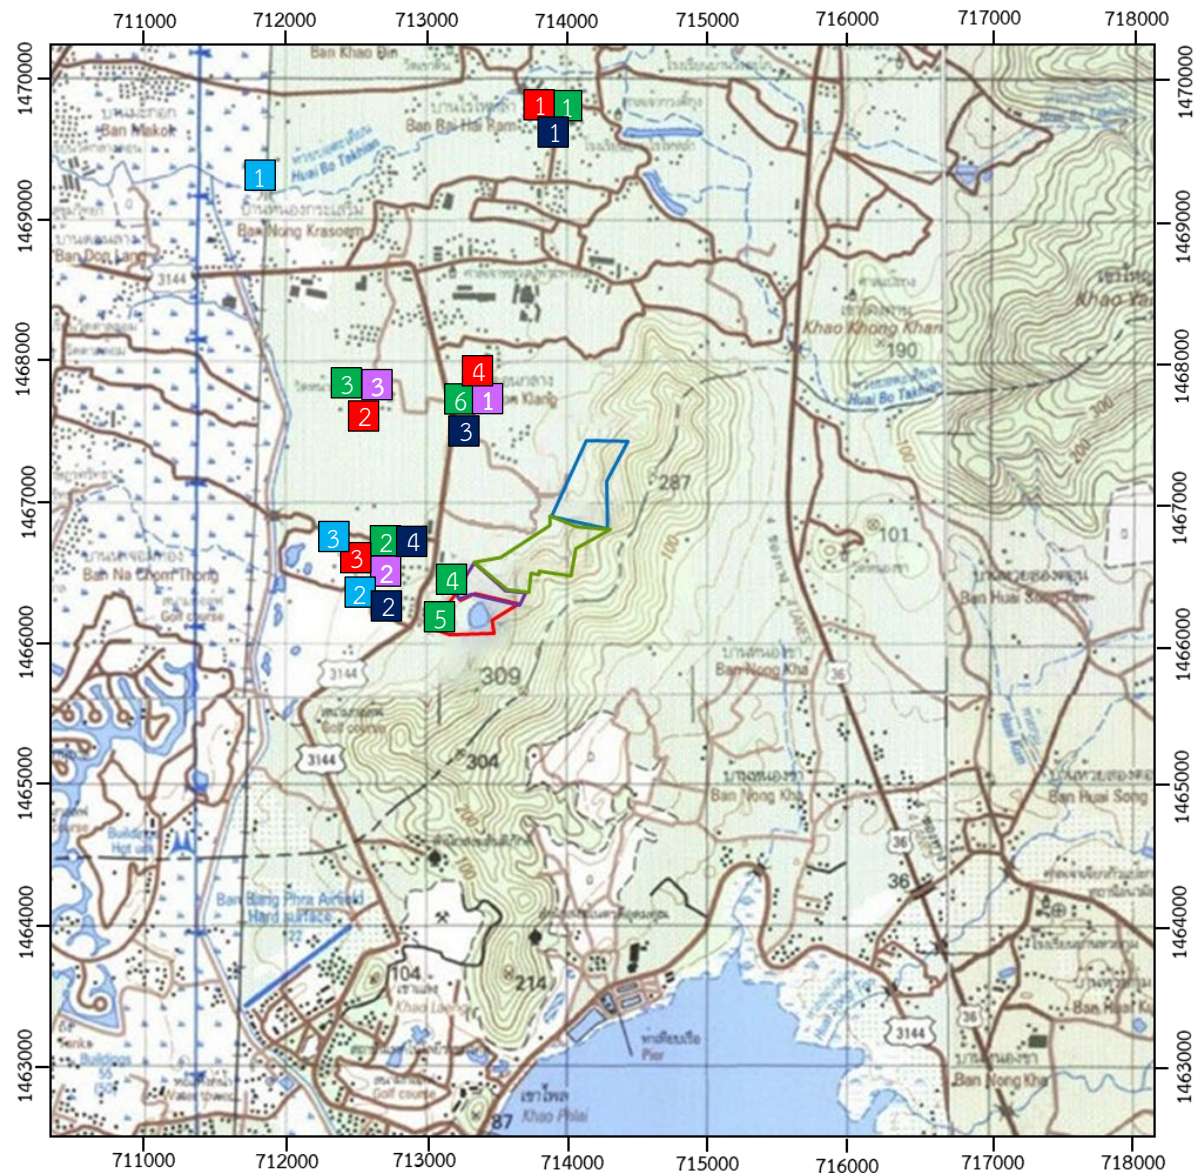
รูปที่ 2-1 แสดงตำแหน่งตรวจวัดคุณภาพสิ่งแวดล้อม

จุดตรวจวัดอากาศ

1. ชุมชนบ้านไร่ไหลลำ
2. บ้านดอนบน
3. วัดหน้าเขาบ่อยาง
4. สำนักงานโรงไหมหิน  
ผลิตภัณฑ์ศิลปาแสนสุข
5. สำนักงานโรงไหมหิน  
ของโครงการ
6. ชุมชนบ้านดอนกลาง

จุดตรวจวัดเสียง

1. ชุมชนบ้านดอนกลาง
2. บ้านดอนบน
3. วัดหน้าเขาบ่อยาง

จุดตรวจวัดความสั่นสะเทือน

1. ชุมชนบ้านไร่ไหลลำ
2. วัดหน้าเขาบ่อยาง
3. บ้านดอนบน
4. บ้านดอนกลาง

จุดตรวจวัดน้ำผิวดิน

1. คลองบางโปร่ง
2. สระน้ำบ้านดอนกลาง
3. สระน้ำบ้านดอนบน

จุดตรวจวัดน้ำใต้ดิน

1. น้ำบ่อต้นบ้านไร่ไหลลำ
2. น้ำบ่อต้นบ้านดอนบน
3. น้ำบ่อต้นบ้านดอนกลาง
4. น้ำบาดาลบ้านดอนบน

ตำแหน่งสถานีตรวจวัดคุณภาพอากาศแสดงดังรูปที่ 2-1 โดยมีรายละเอียดดังนี้

ตำแหน่งสถานีตรวจวัดแสดงดังรูปที่ 2-1 รายละเอียดดังต่อไปนี้

ตำแหน่งสถานีตรวจวัดแสดงได้ดังรูปที่ 2-1 รายละเอียดดังต่อไปนี้
