## ภาคผนวกที่ 6

เอกสารประกอบผลการปฏิบัติตามมาตรการป้องกัน  
และแก้ไขผลกระทบสิ่งแวดล้อม

## **6.2 เอกสารตัวอย่างรายงานการสำรวจ สภาพแวดล้อม และสภาพอาคารข้างเคียง**

เรื่อง บันทึกการสำรวจสิ่งปลูกสร้าง/บ้านพักอาศัยรอบโครงการ  
โครงการ RHYTHM CHAROENNAKHON ICONIC (ริธึม เจริญนคร ไอคอนิก)  
เรียน ท่านเจ้าของบ้าน/อาคาร เลขที่ 34, 38 ร.เจริญนคร 2

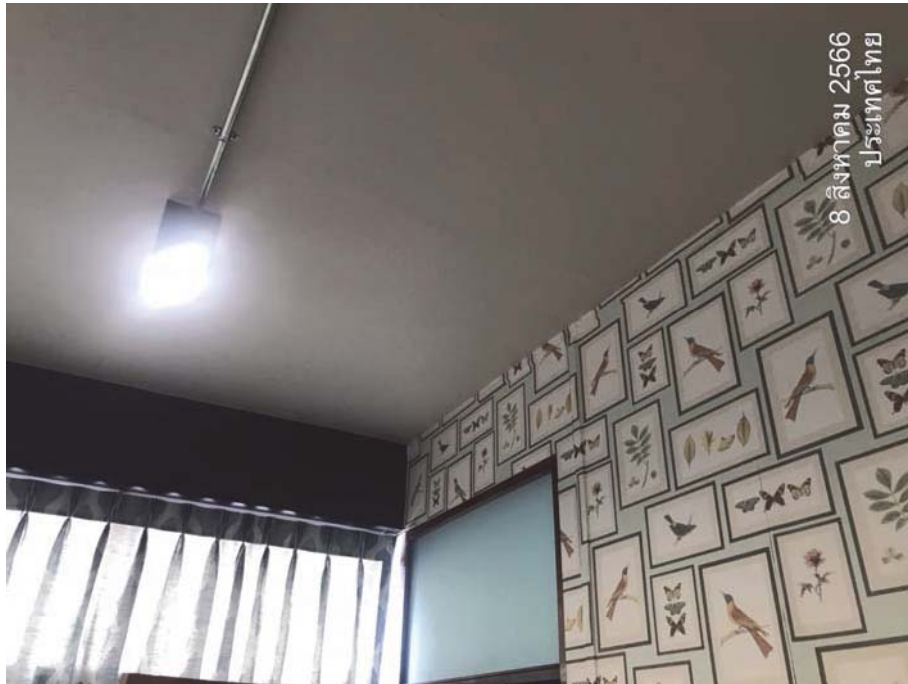
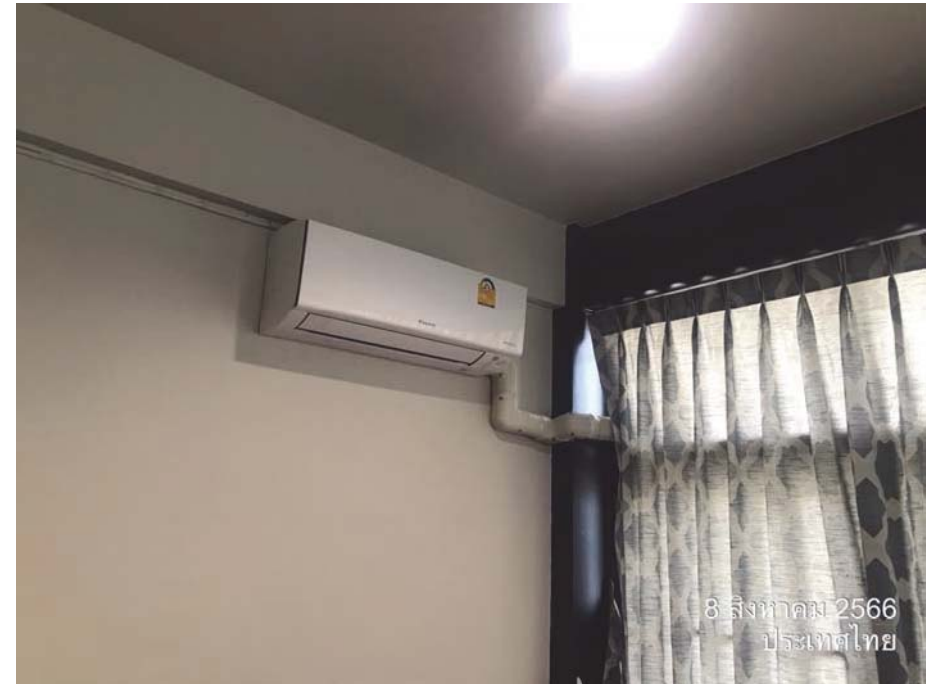
สภาพ ดี มีรอยแตกร้าวที่ผนังห้องน้ำ  
Condition : \_\_\_\_\_

บ้านเลขที่: 36,38 ชั้นที่: 2

- โครงสร้างอาคารมีความมั่นคงแข็งแรงอยู่ในเกณฑ์ปกติ
- พื้นและผนังมีรอยร้าวบางส่วนตามสภาพอายุการใช้งาน
- ควรซ่อมแซมท้องพื้นชั้น 2 และ 4 มีกระเบื้องแตกออก
- พื้นชั้นดาดฟ้ามีการทำผิวคอนกรีตพิมพ์ลายพร้อมทั้งมีหลังคาคลุมแล้ว ทั้งนี้ให้พิจารณาทำการเคลือบผิวบริเวณพื้นที่สัมผัสน้ำซ้ำทุกๆ 5 ปี

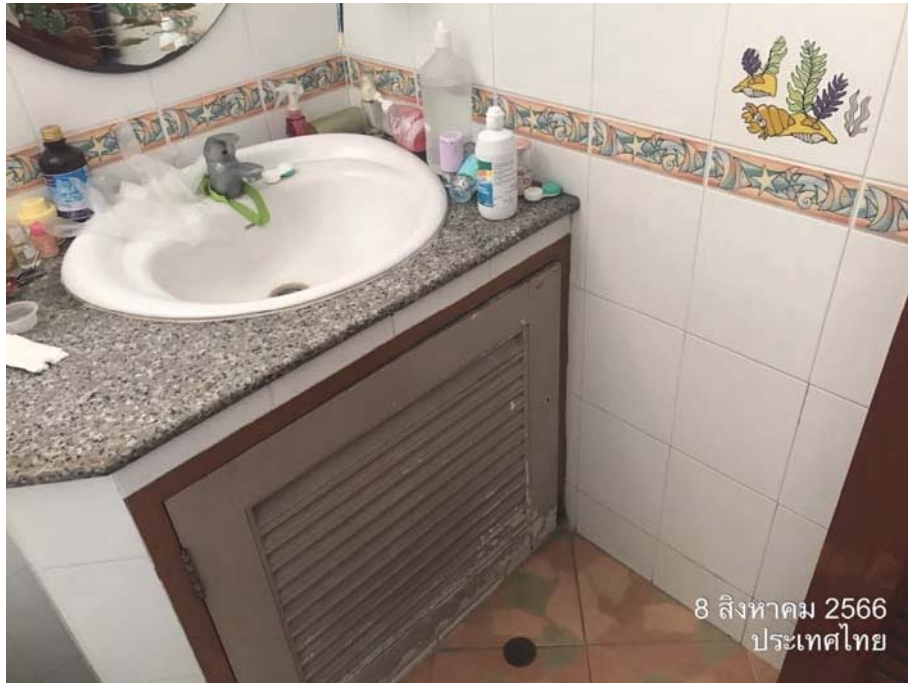
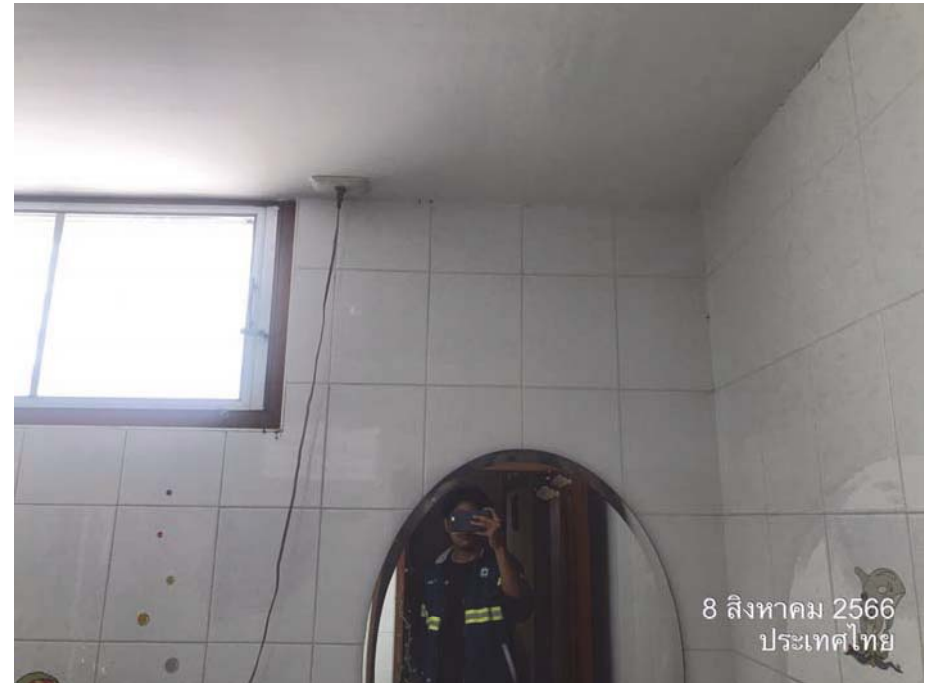
มีรอยแตกร้าวที่ผิวหินขัด

มีรอยแตกร้าวที่ท้องพื้นชั้น 4

วันที่ : 8-8-66  
ชื่อโครงการ : RHYTHM เจริญนคร  
บ้านเลขที่ : 36,38 ชั้นที่ : 3  
บริเวณ : \_\_\_\_\_  
รอยร้าวยาว : \_\_\_\_\_ กว้าง : \_\_\_\_\_  
อื่นๆ : \_\_\_\_\_

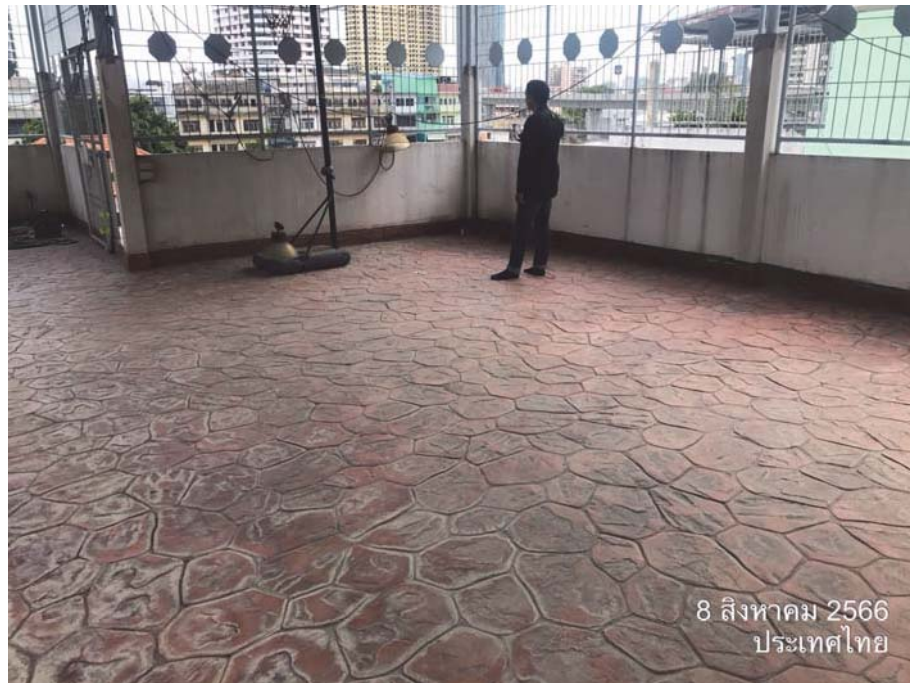
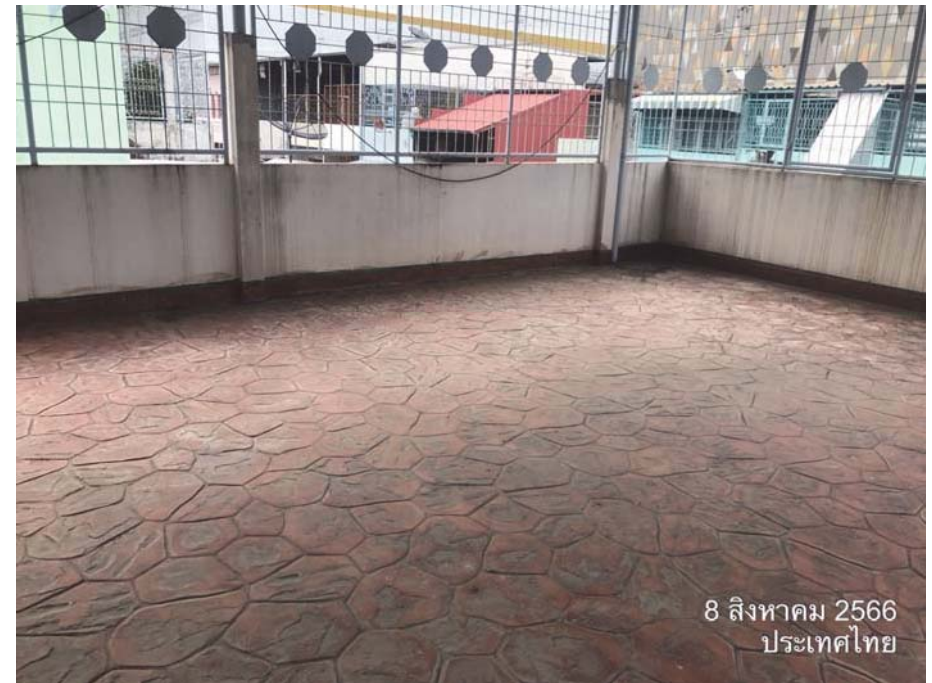
สภาพ ชั้นดาดฟ้า สภาพโดยรวมดี  
Condition : มีรอยแตกร้าวที่กำแพงชั้นดาดฟ้าด้านหน้า

บ้านเลขที่ : 36,38 ชั้นที่ : ดาดฟ้า

ข้อเสนอแนะ/ ข้อควรระวังเป็นพิเศษ สภาพบ้านโดยรวมดีไม่ต้องปรับปรุง

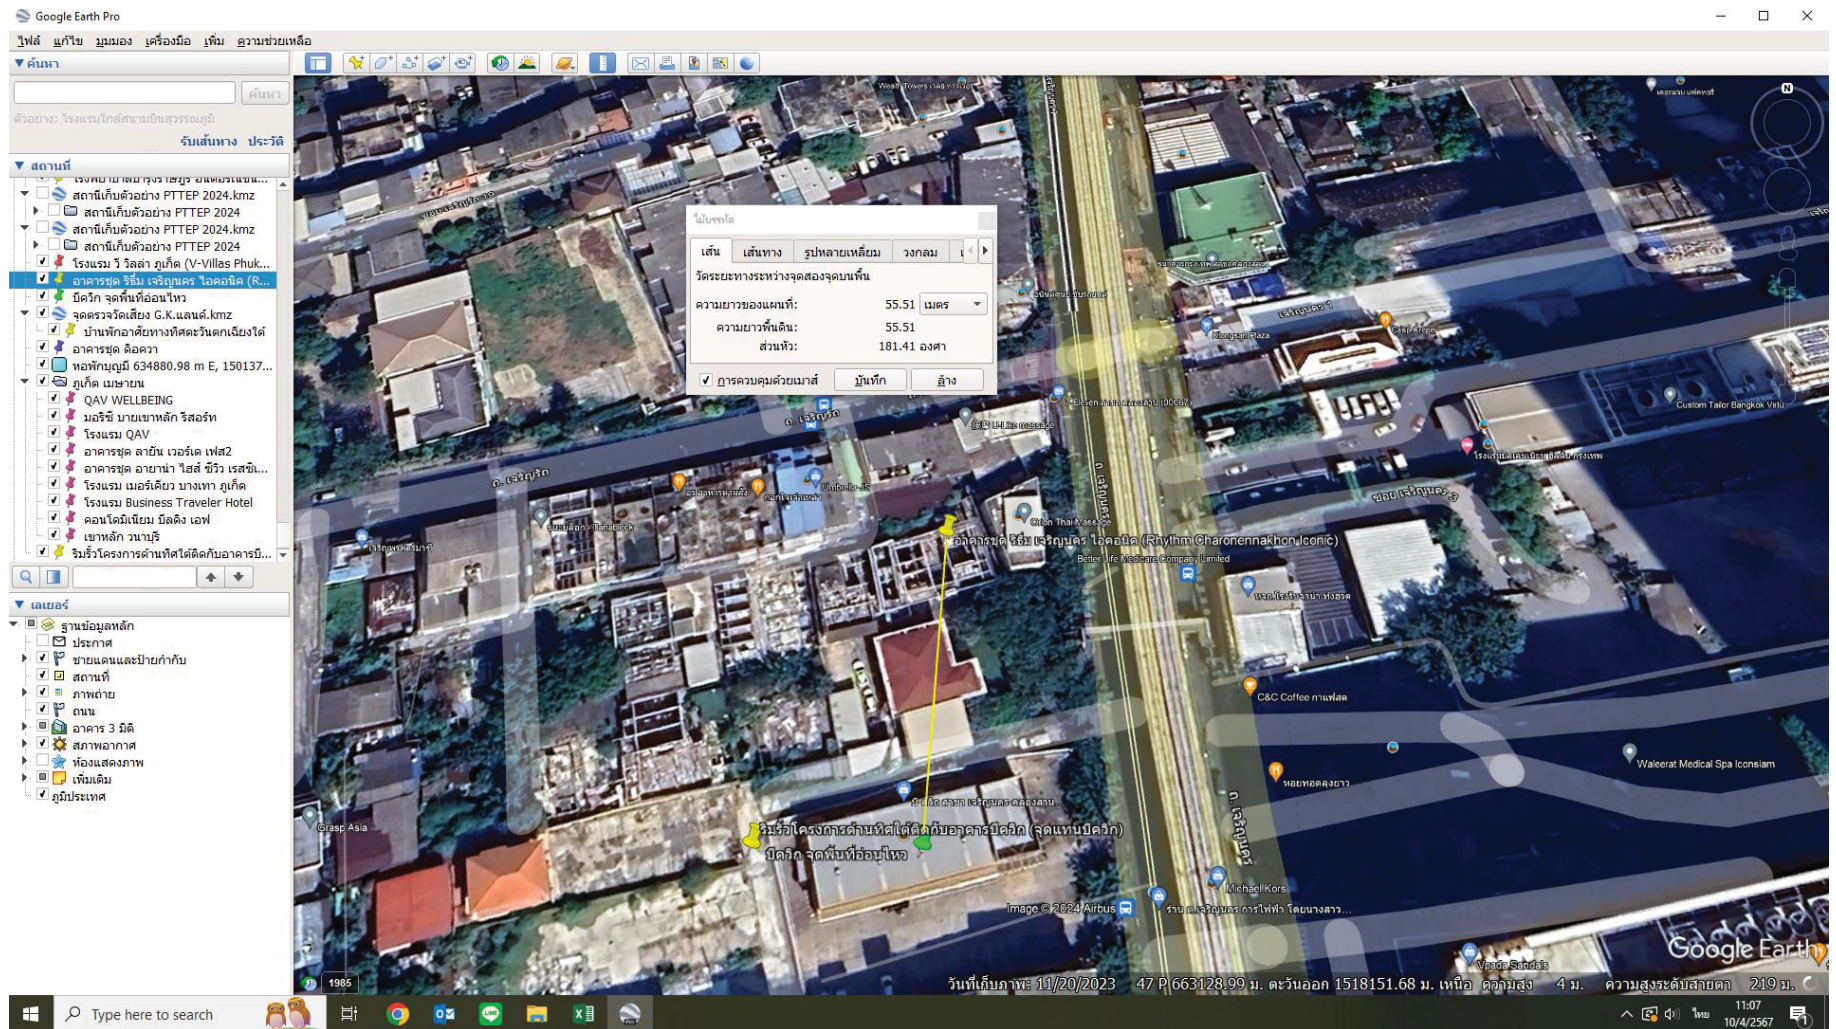
จุดบริเวณภายในโครงการด้านทิศเหนือ ถึง อาคารบี-คิว ระยะห่าง 55.51 เมตร

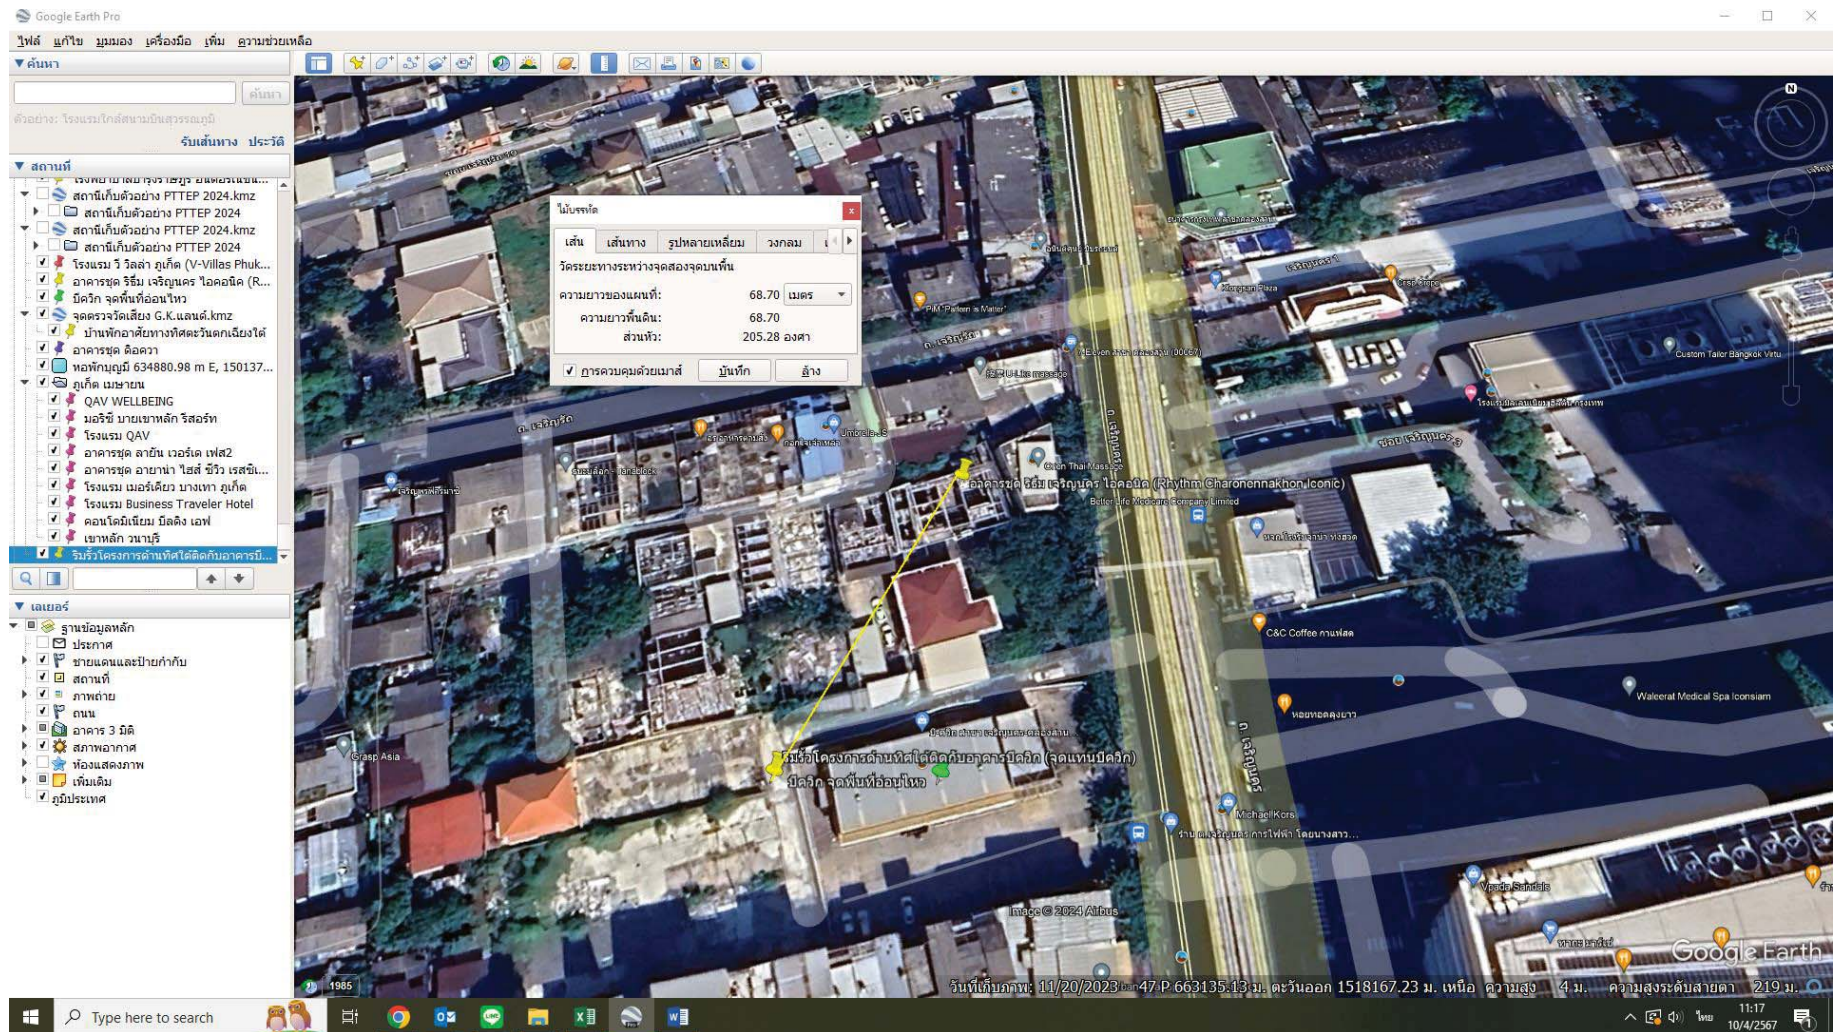
จุดบริเวณภายในโครงการด้านทิศเหนือ ถึง ริมรั้วโครงการด้านทิศใต้ติดกับอาคารบี-คิว (จุดแทนบีคิว) ระยะห่าง 68.70 เมตร

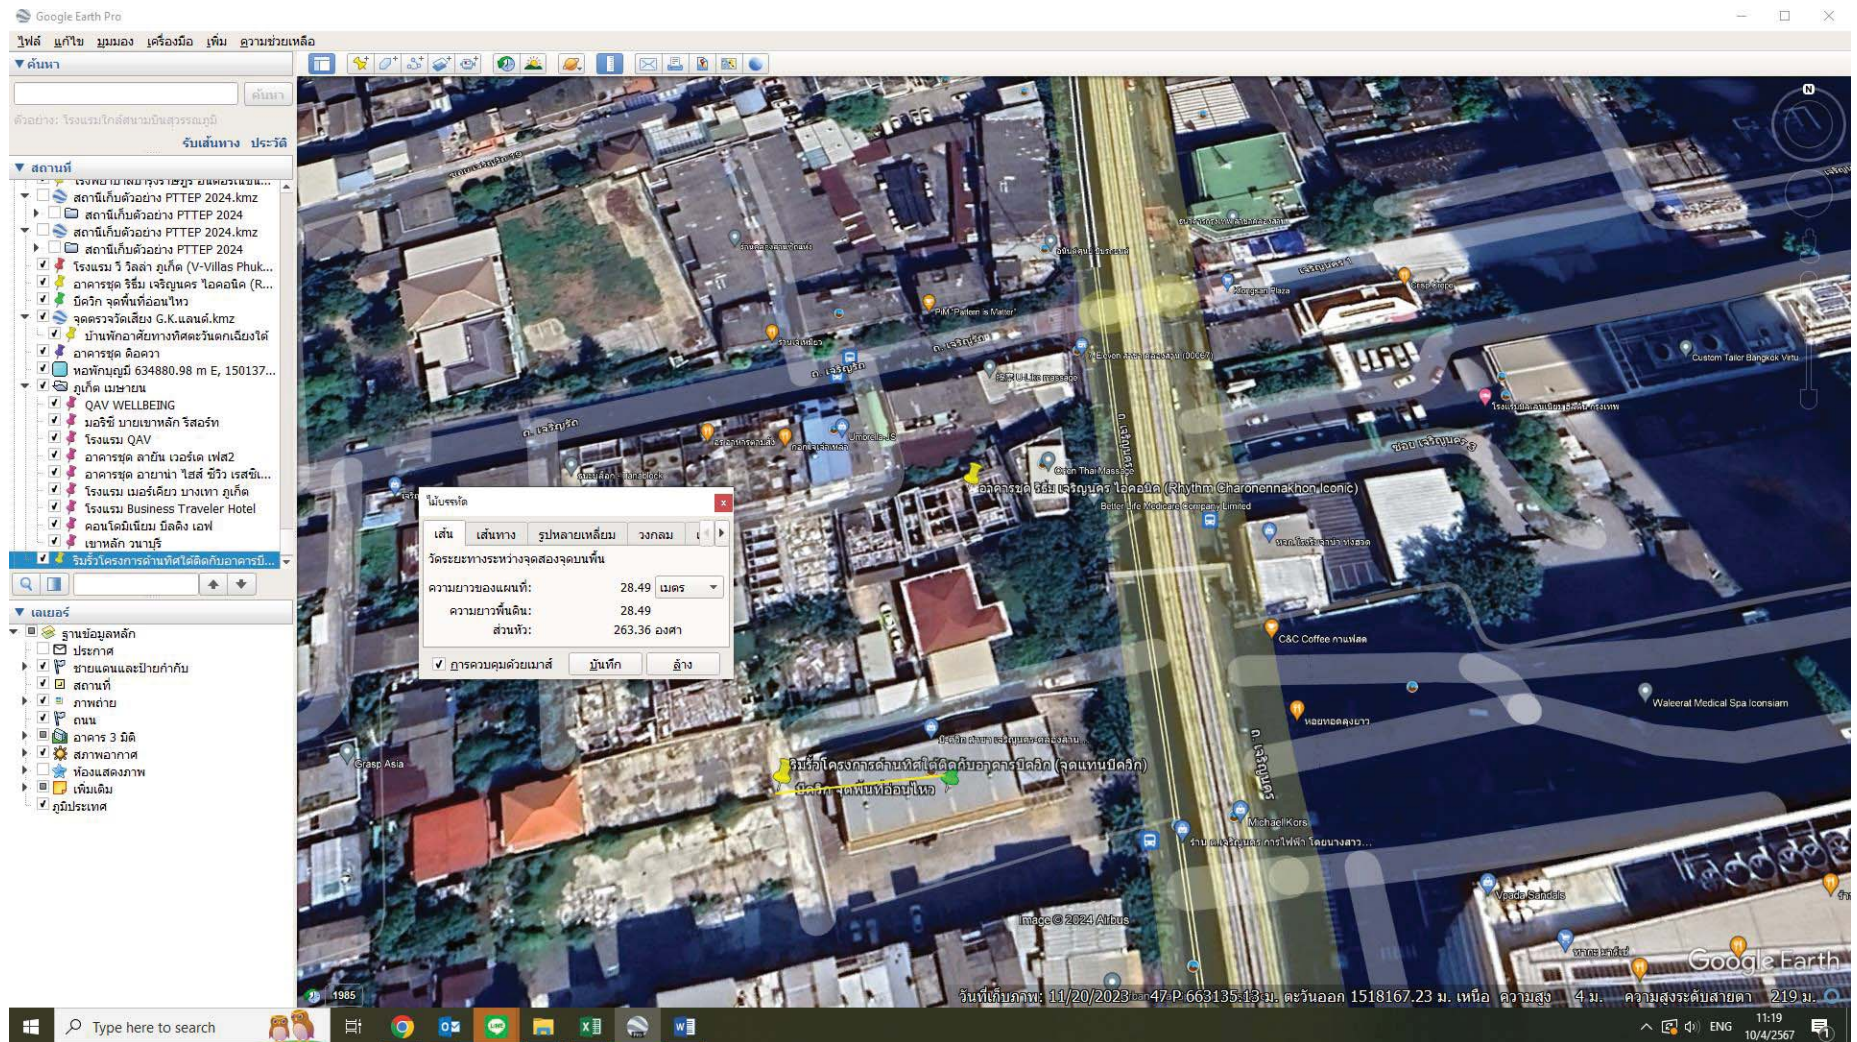
อาคารบี-ควิก ถึง ริมรั้วโครงการด้านทิศใต้ติดกับอาคารบี-ควิก (จุดแทนบีควิก) ระยะห่าง **28.49 เมตร**
