# ภาคผนวก

| ภาคผนวก ก-1 | สำเนาหนังสือเห็นชอบรายงานการวิเคราะห์ผลกระทบสิ่งแวดล้อม<br>โครงการ มายบีช รีสอร์ท (ดัดแปลงและเปลี่ยนแปลงการใช้อาคาร) ของบริษัท มาย บีช กรุ๊ป จำกัด<br>ตามหนังสือ ตามหนังสือเลขที่ ทส 1009.5/3434 ลงวันที่ 21 มีนาคม พ.ศ. 2559 |
| ภาคผนวก ข | เอกสารประกอบมาตรการป้องกันและแก้ไขผลกระทบสิ่งแวดล้อม<br>และมาตรการติดตามตรวจสอบผลกระทบสิ่งแวดล้อม |

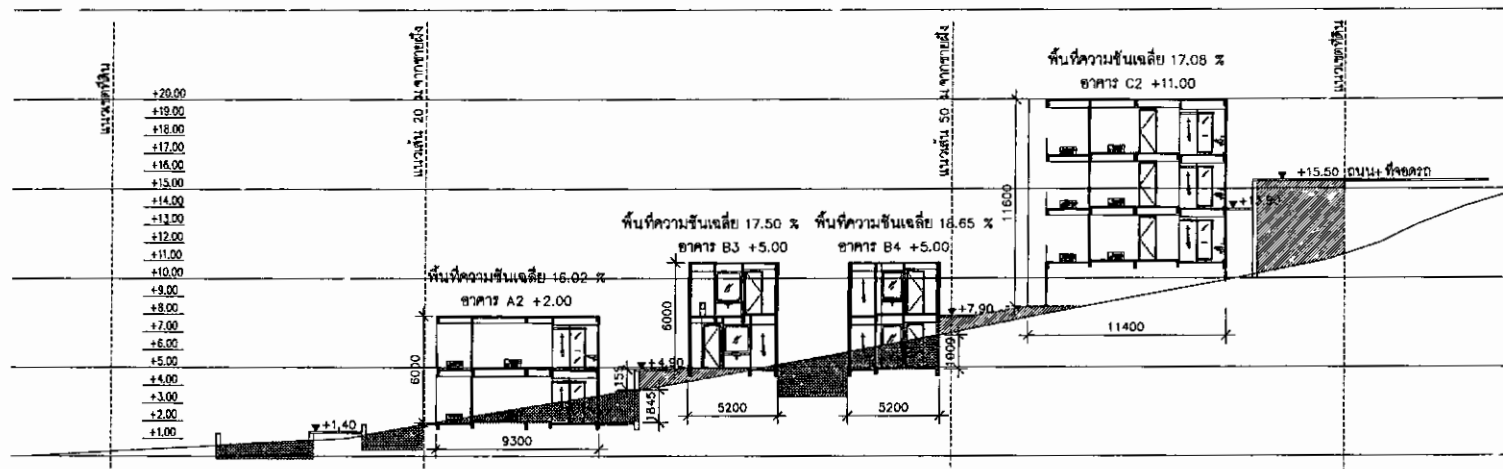
แบบขยายแสดงการปรับระดับ 02

บริเวณที่ 1 : พื้นที่ความชื้นเฉลี่ย 13.87 %

บริเวณที่ 2 : พื้นที่ความชื้นเฉลี่ย 19.55 %

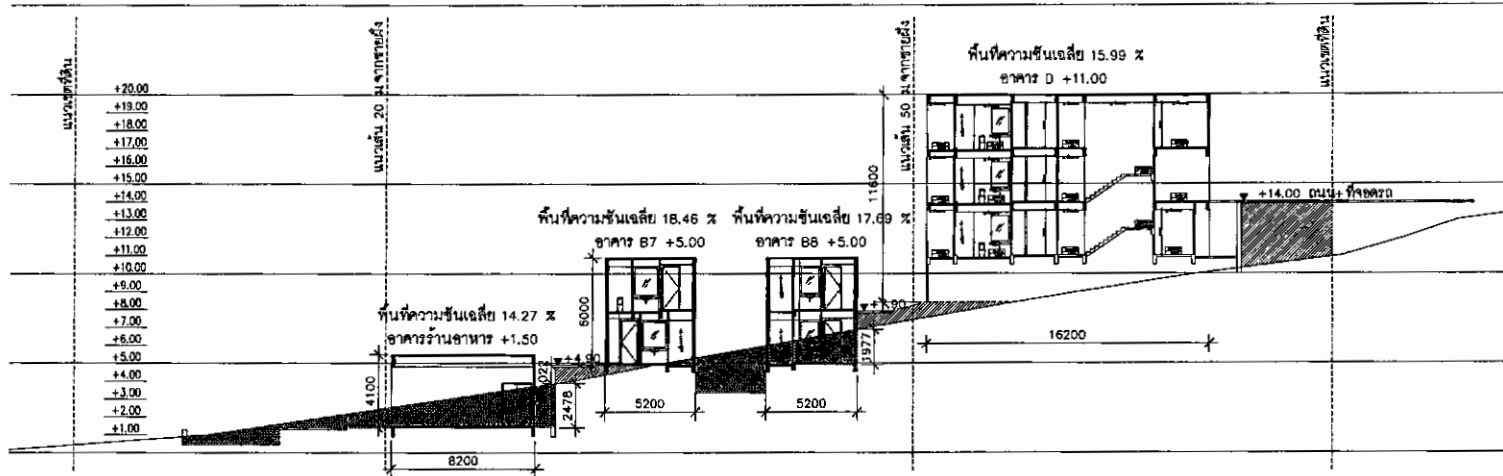
แบบขยายแสดงการปรับระดับ 05

บริเวณที่ 1 พื้นที่ความชื้นเฉลี่ย 14.60 %

บริเวณที่ 2 พื้นที่ความชื้นเฉลี่ย 14.66 %

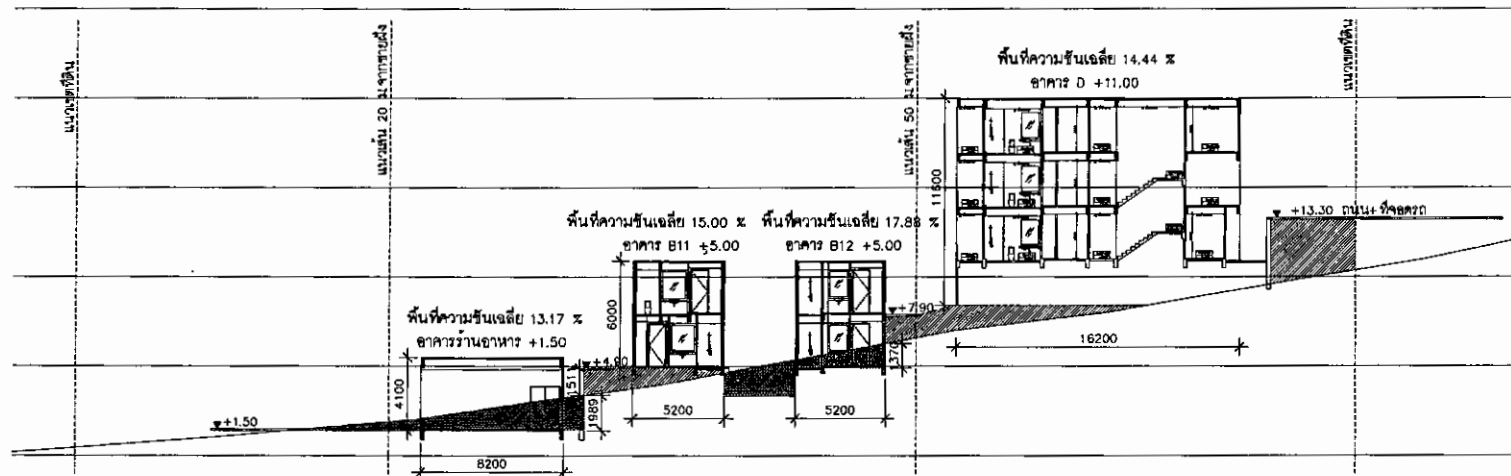
แบบขยายแสดงการปรับระดับ 07

บริเวณที่ 1 พื้นที่ความชื้นเฉลี่ย 12.79 %

บริเวณที่ 2 พื้นที่ความชื้นเฉลี่ย 15.04 %

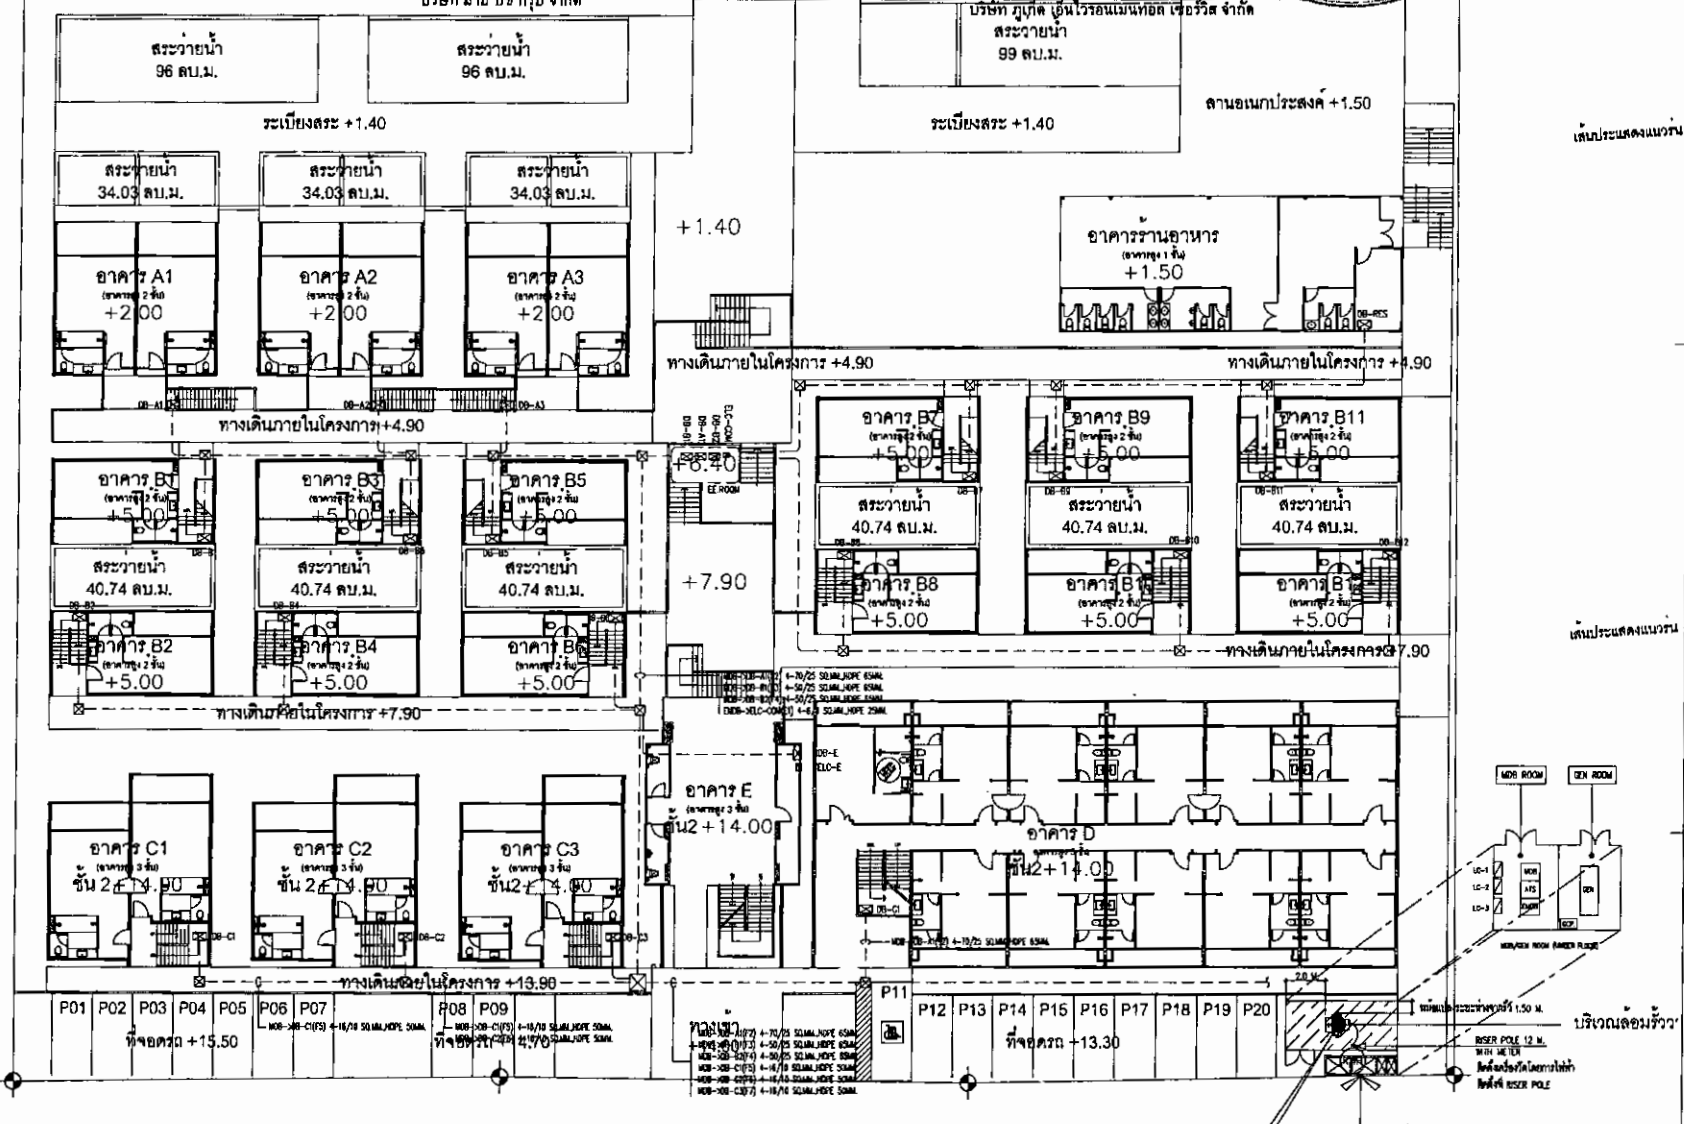
MASTER PLAN FOR MAIN ELECTRICAL SYSTEM

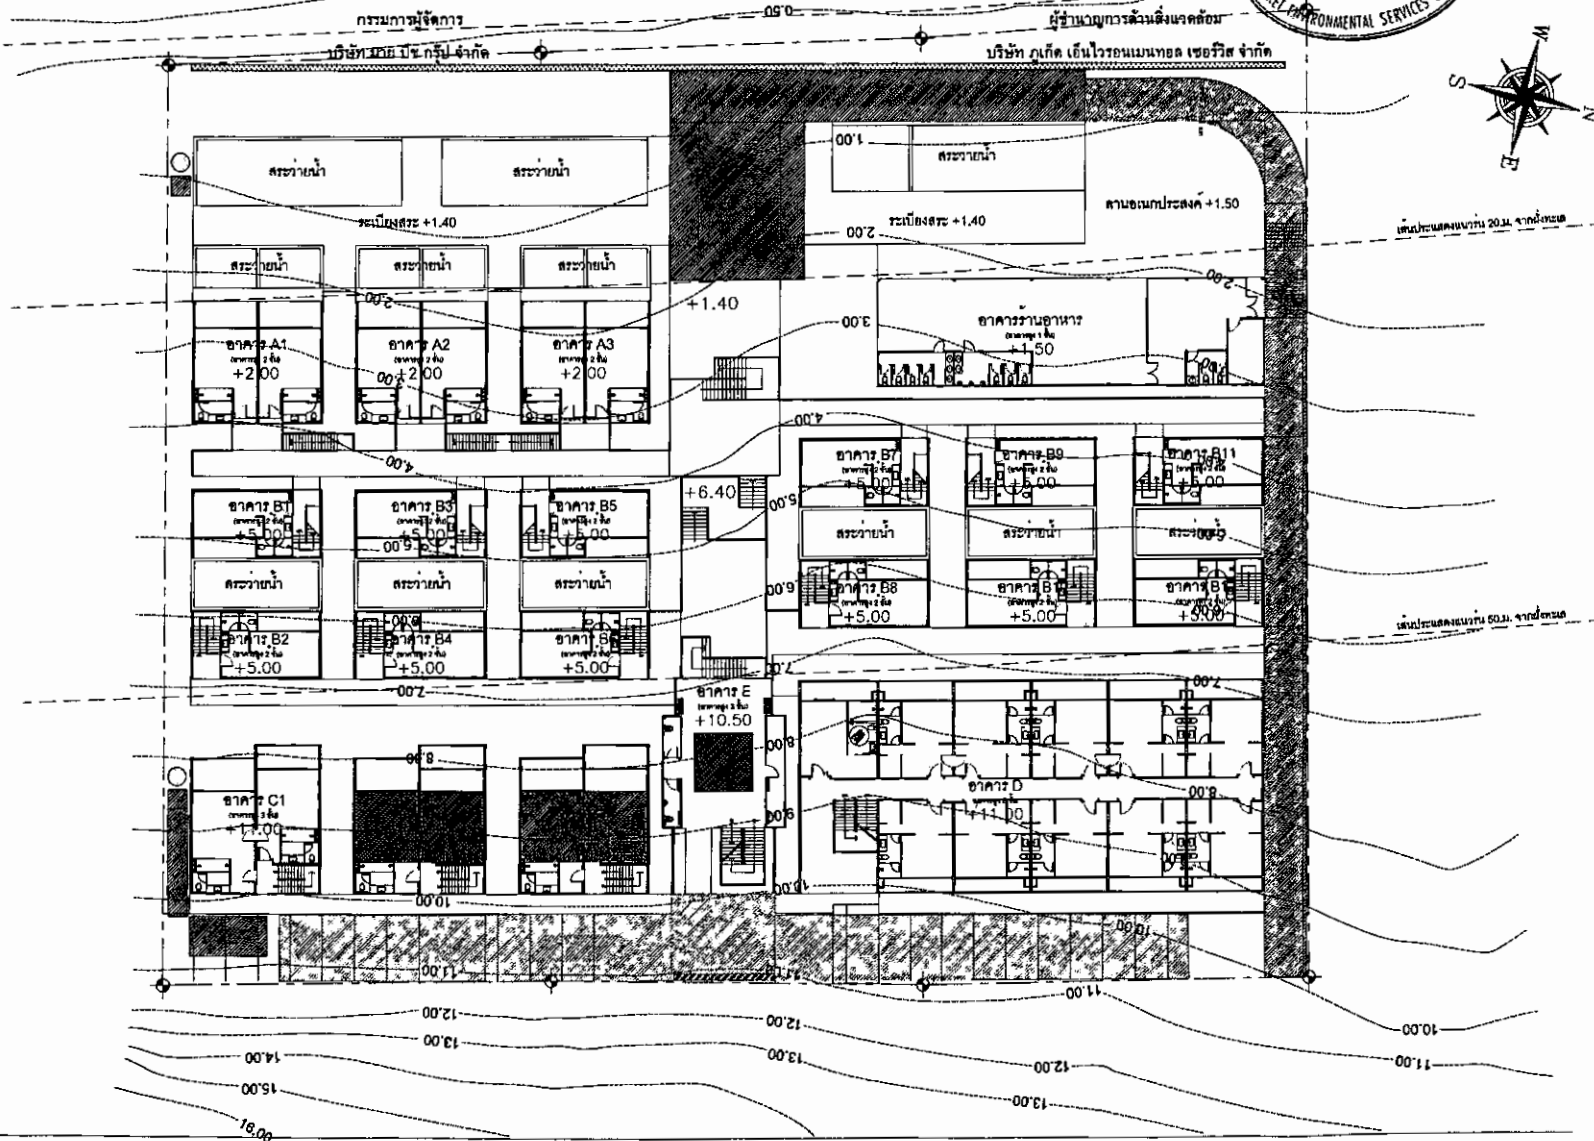
| SANITARY ENGINEER | | | |

ผังบริเวณแสดงพื้นที่โครงการในระยะเวลาก่อสร้าง

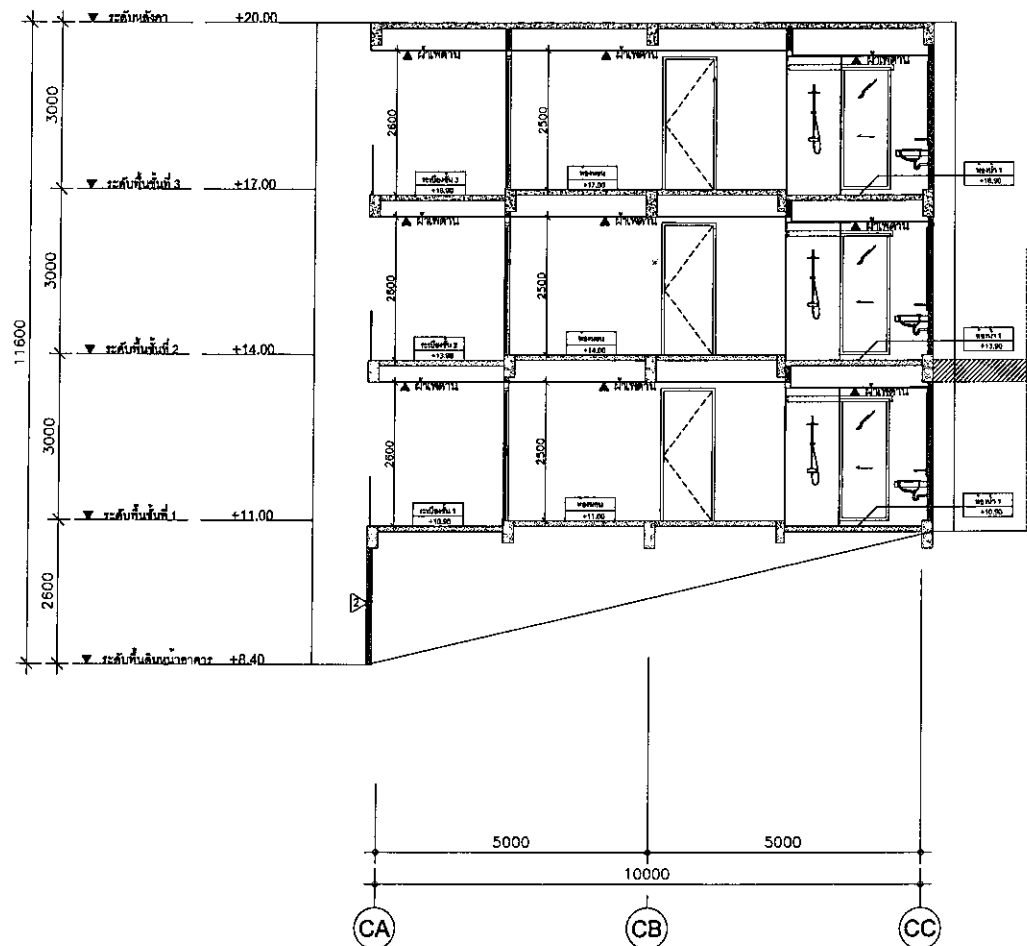
รูปที่ 30 รูปตัดอาคาร C

รูปตัด A (อาคาร C)

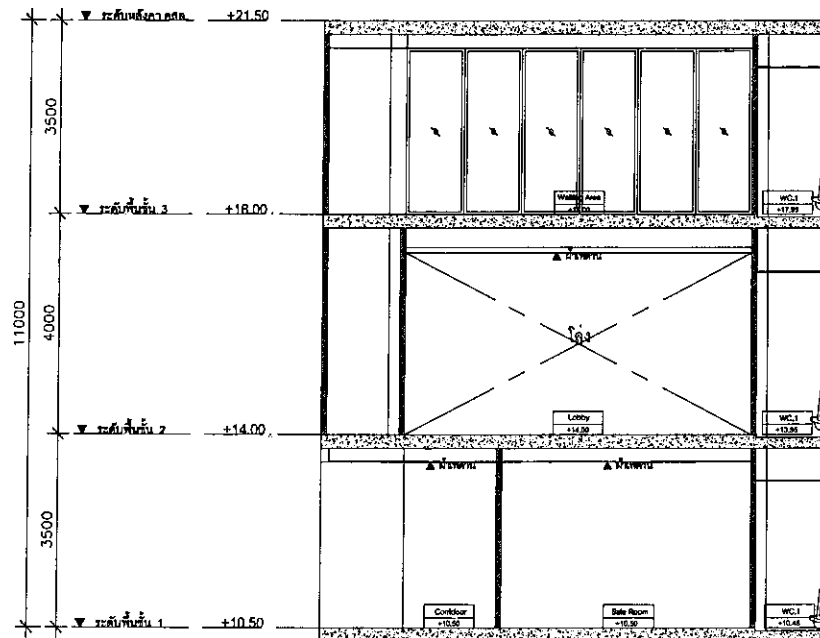
รูปที่ 32 รูปตัดอาคาร E

รูปตัด A (อาคาร E)

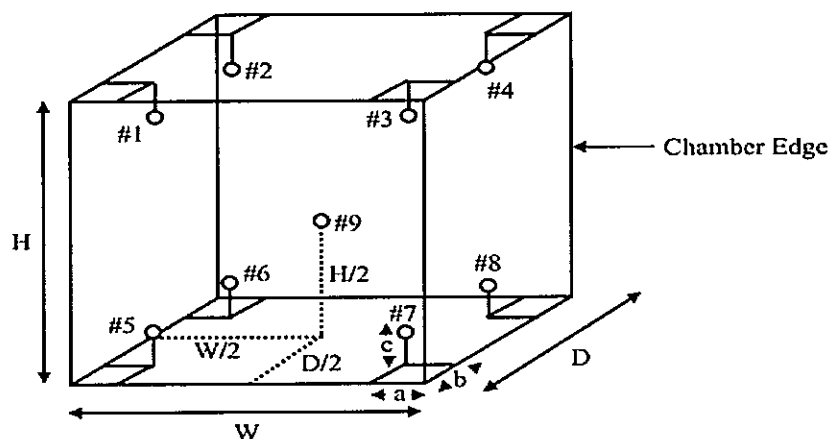
#### 1. Sensor Installation Diagram

#### Sensor Installation Details

a = 5.0 cm  
b = 5.0 cm  
c = 5.0 cm

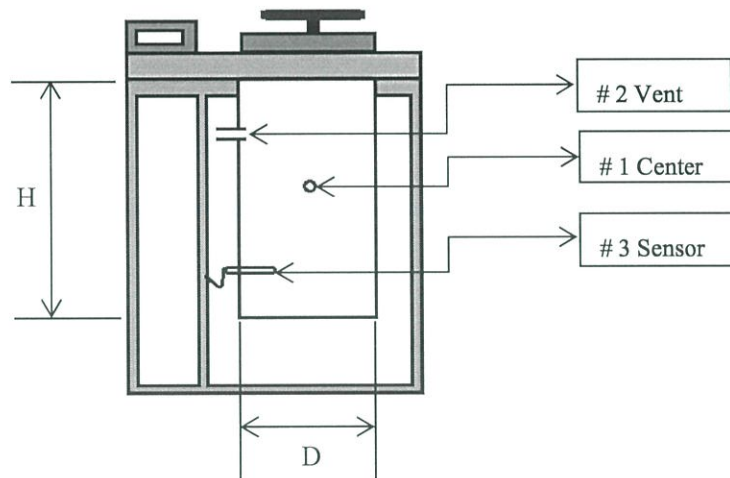
#### 1. Sensor Installation Diagram

Chamber Diameter (D) : 30 cm

Chamber Height (H) : 70 cm

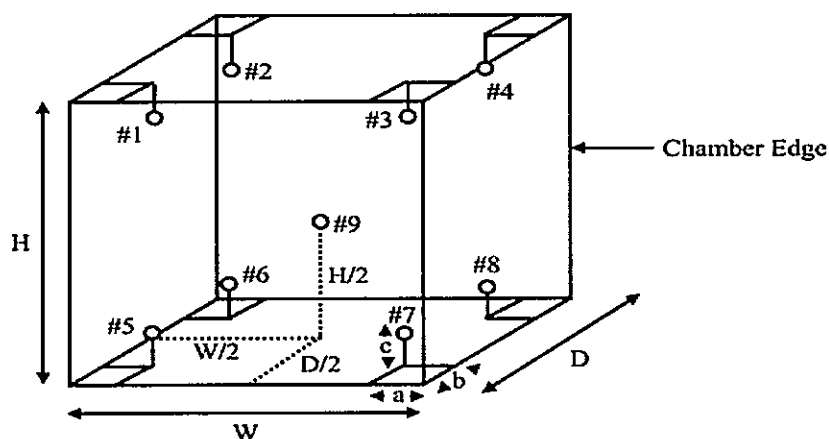
#### 1. Sensor Installation Diagram

#### Sensor Installation Details

a = 5.0 cm

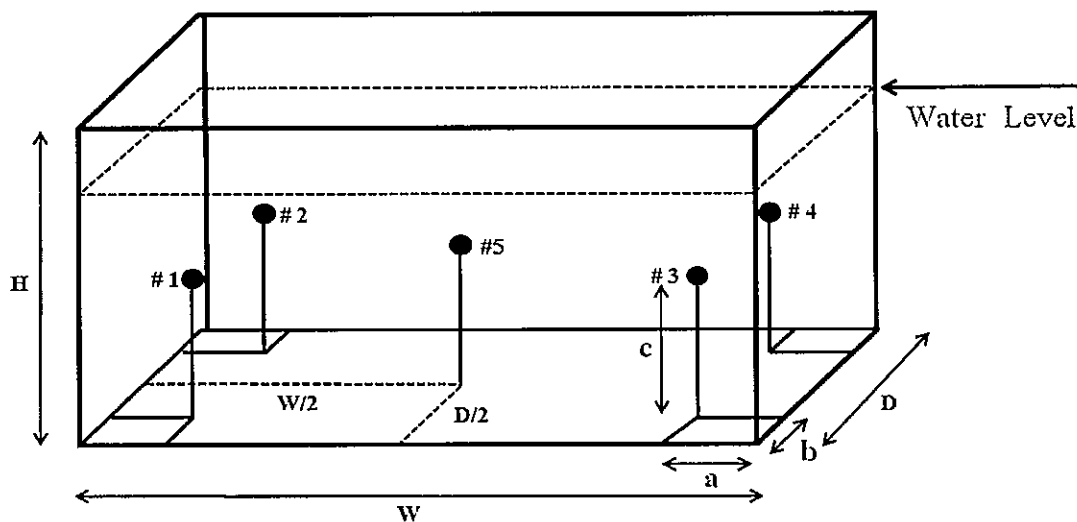
#### 1. Sensor Installation Diagram

#### Sensor Installation Details

a = 5 cm  
b = 5 cm  
c = 5 cm

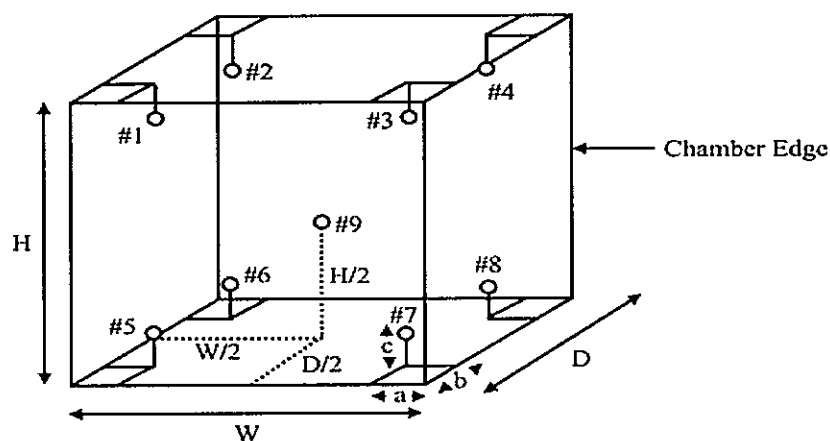
#### 1. Sensor Installation Diagram

#### Sensor Installation Details

a = 5.0 cm  
b = 5.0 cm  
c = 5.0 cm

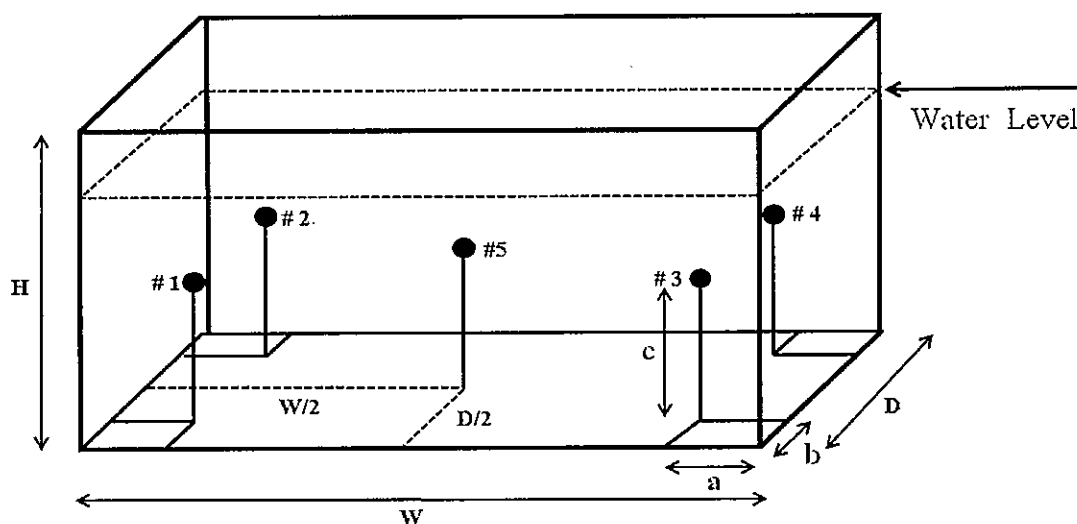
#### 1. Sensor Installation Diagram

#### Sensor Installation Details

a = 5 cm  
b = 5 cm  
c = 5 cm

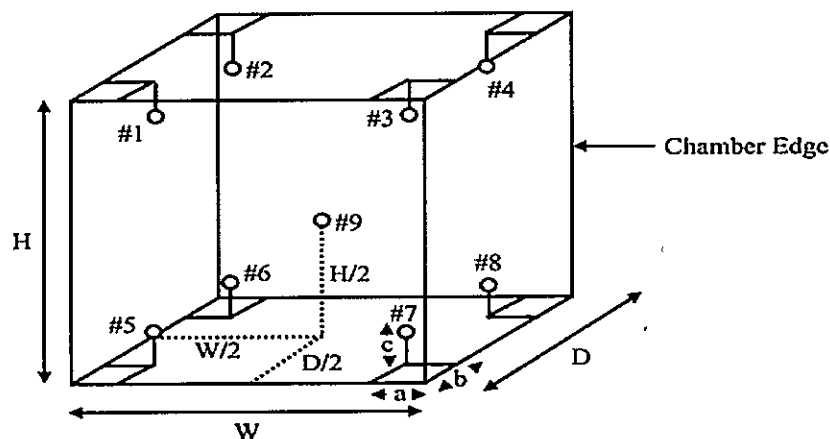
#### 1. Sensor Installation Diagram

#### Sensor Installation Details

a = 5.0 cm  
b = 5.0 cm  
c = 5.0 cm
