ผลการปฏิบัติตามมาตรการติดตามตรวจสอบ  
ผลกระทบสิ่งแวดล้อม

### ผลการติดตามตรวจสอบผลกระทบสิ่งแวดล้อม

ตารางที่ 3.4-1 ผลการปฏิบัติตามมาตรการติดตามตรวจสอบผลกระทบสิ่งแวดล้อมของโครงการ ศุภาลัย โอเรียลทัล สุขุมวิท 39 ระยะดำเนินการ

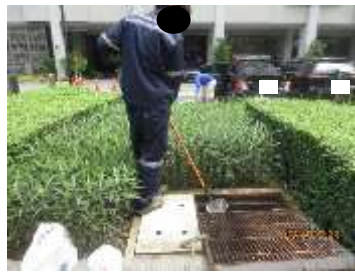
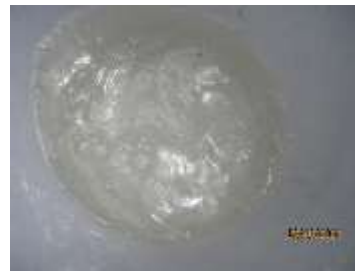
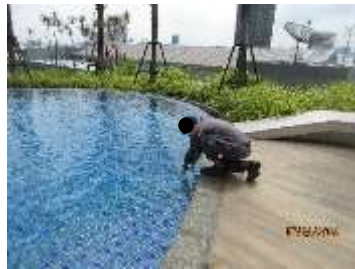
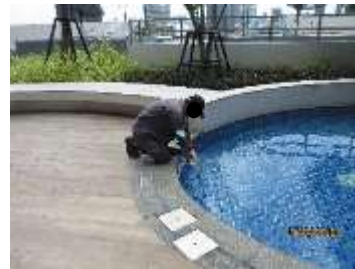
ภาพที่ 3.5-1 การเก็บตัวอย่างภายในโครงการ

Association ซึ่งเป็นมาตรฐานวิธีการวิเคราะห์คุณภาพน้ำที่ได้รับการยอมรับกันโดยทั่วไป ตำแหน่งการเก็บตัวอย่าง และวิธีการตรวจวิเคราะห์คุณภาพสิ่งแวดล้อม แสดงดังตารางที่ 3.5-1 และภาพที่ 3.5-1

บ่อพักน้ำทิ้งก่อนระบายสู่ท่อระบายน้ำสาธารณะ

สระว่ายน้ำส่วนลึก

สระว่ายน้ำส่วนตื้น
