## 1.1 ความเป็นมาของการจัดทำรายงาน

## 1.2 รายละเอียดของโครงการโดยสังเขป

| 1. ชื่อโครงการ | โครงการทำเหมืองแร่หินอุตสาหกรรมชนิดหินแกรนิต เพื่ออุตสาหกรรมก่อสร้าง ของบริษัท โรงโมหินแกรนิตไทย จำกัด ประทานบัตรที่ 33196/16245 |

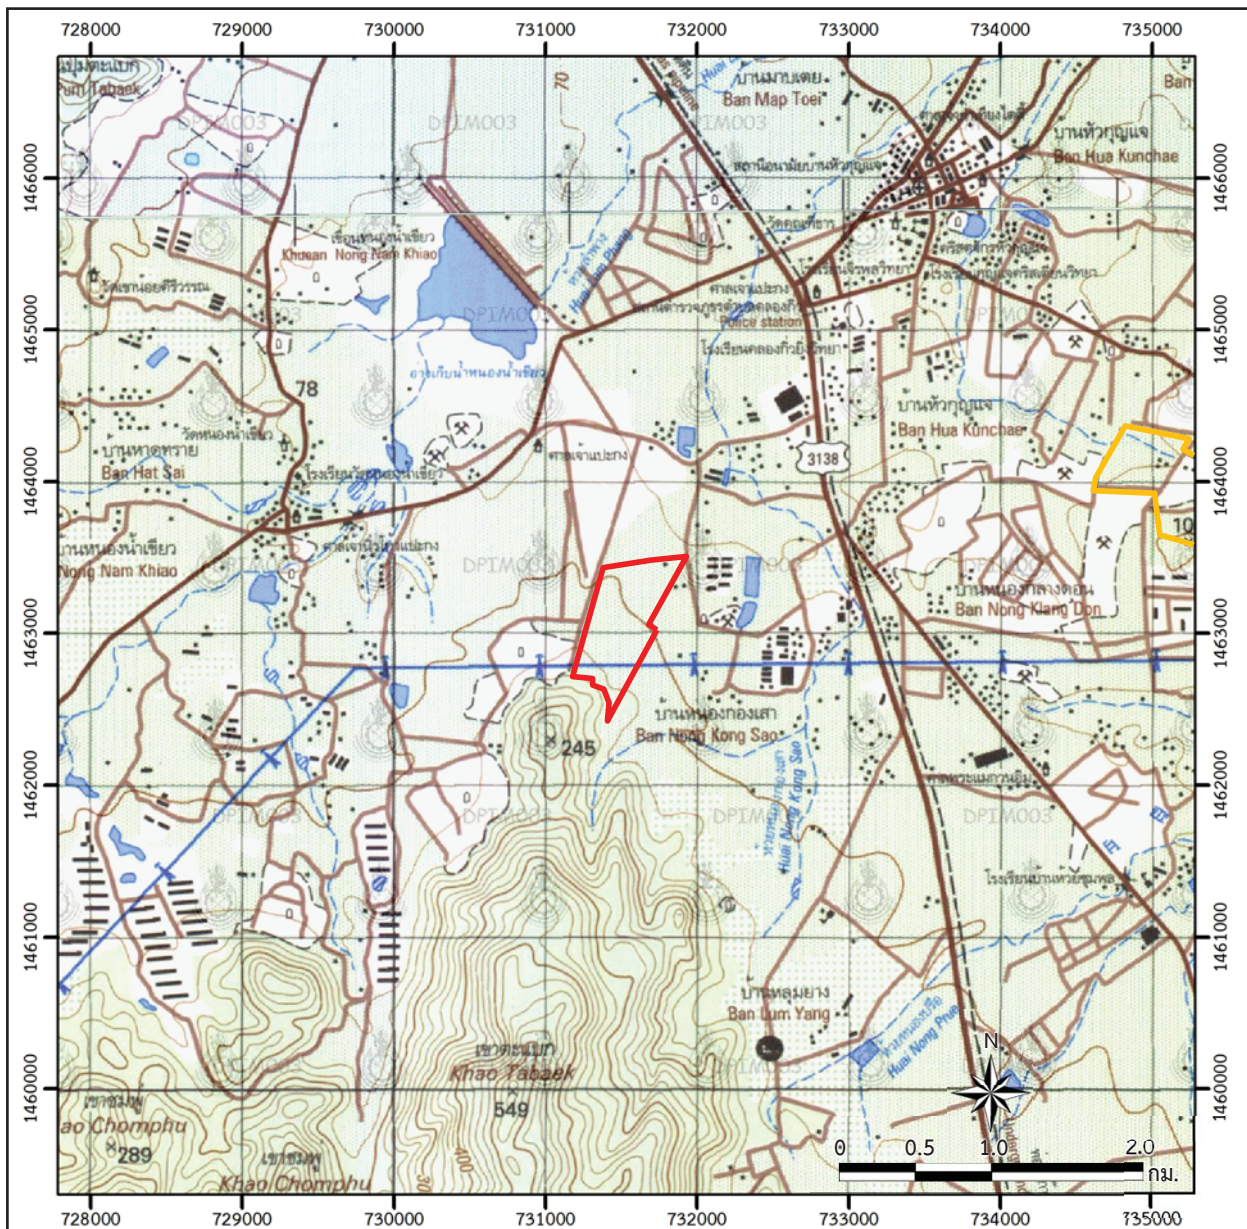
รูปที่ 1.1-1

พื้นที่โครงการ (ประทานบัตรที่ 33196/16245  
ของบริษัท โรงโม่หินแกรนิตไทย จำกัด)

พื้นที่ประทานบัตรข้างเคียง

ที่ตั้งและสภาพภูมิประเทศบริเวณโดยรอบพื้นที่โครงการ

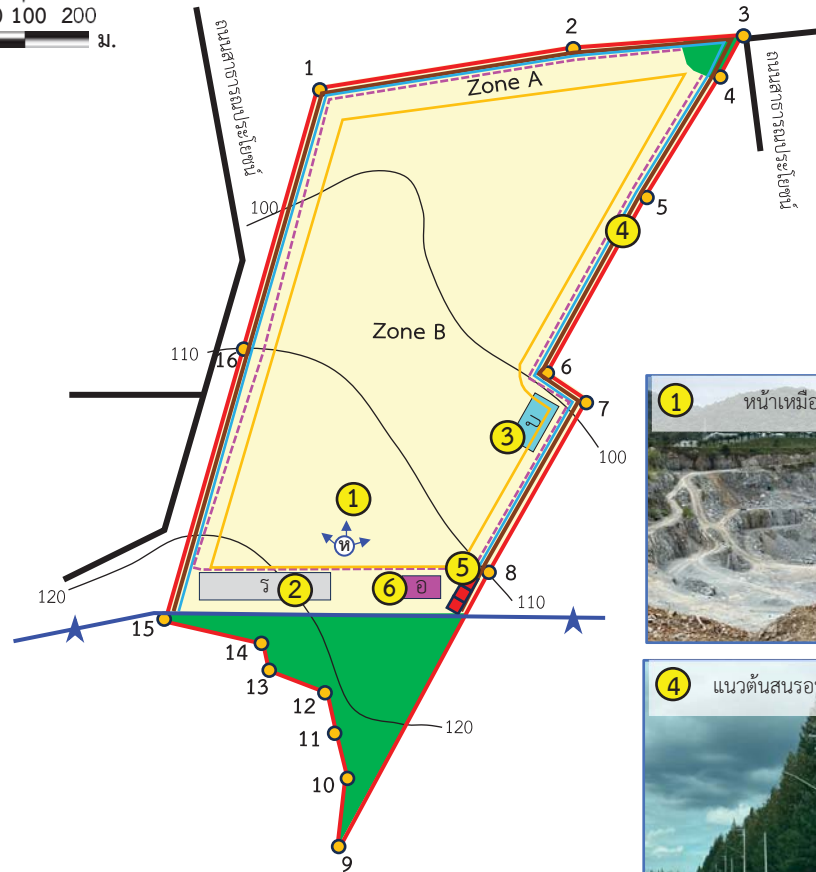
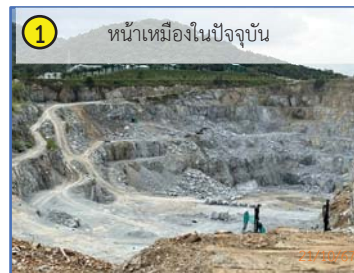
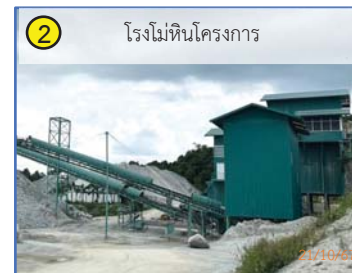
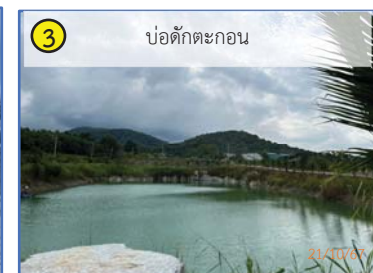
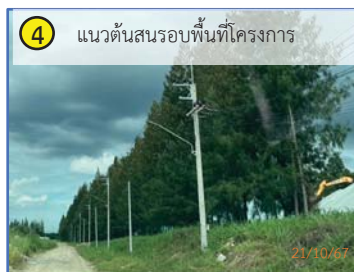
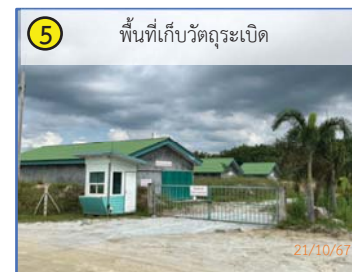
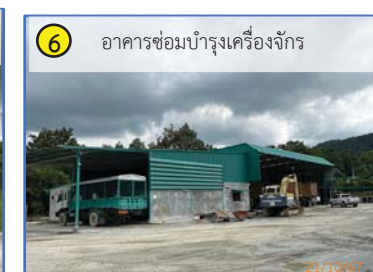
รูปที่ 1.3-2

พื้นที่โครงการเป็นพื้นที่ราบ บริเวณแนวเขตพื้นที่โครงการมีแนวต้นไม้ที่ปลูกตามแนวคันทำนบกั้น เพื่อป้องกันผลกระทบสิ่งแวดล้อม โดยเว้นเขตไม่ทำเหมืองในระยะ 10 ม. โดยรอบพื้นที่โครงการ และระยะ 30 ม. จากหลักหมุดที่ 3 และเว้นระยะจากสายไฟฟ้าแรงสูงที่พาดผ่านภายในพื้นที่โครงการจนถึงบริเวณหลักหมุดที่ 9-10 ที่อยู่บริเวณทางตอนใต้ของพื้นที่ไม่ทำเหมืองหรือกิจกรรมใดๆ สำหรับสิ่งก่อสร้างของโครงการส่วนใหญ่ตั้งอยู่ที่ บริเวณทางด้านทิศใต้ของพื้นที่ ประกอบด้วย อาคารซ่อมบำรุง โรงโมหิน อาคารเก็บวัตถุดิบเปิด ในส่วนของบ่อดัก ตะกอนจะอยู่ทางด้านทิศตะวันออกของพื้นที่โครงการ (รูปที่ 1.3-2)

แผนและสภาพการใช้ประโยชน์ที่ดินภายในโครงการ

หลังจากการผลิตแร่โดยการระเบิดจากหน้าเหมืองแล้ว หากก้อนแร่มีขนาดใหญ่เกินไป ก็จะทำให้การลดขนาดโดยใช้ Hydraulic Breaker ติด Back Hoe ทำการเจาะกระแทกให้ได้ขนาดตามความเหมาะสม โดยหลักเลี่ยงการทำระเบิดซ้ำ (Secondary Blasting) จากนั้นจะลำเลียงเข้าสู่โรงโม่หินของโครงการที่ตั้งอยู่ภายในโครงการทางทิศใต้ (รูปที่ 1.3-2)

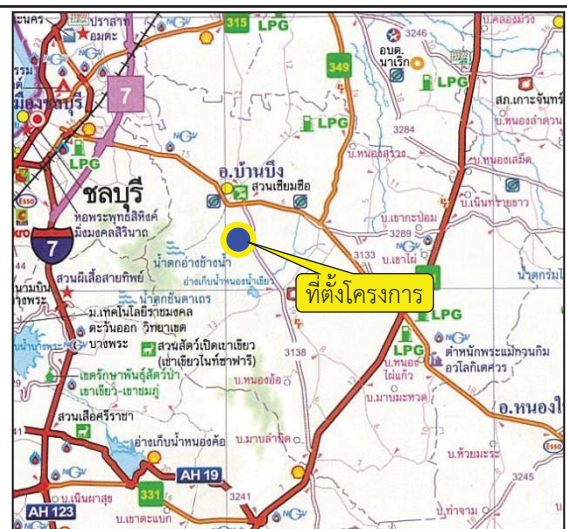
รูปที่ 1.3-3

การคมนาคมเพื่อเดินทางเข้าสู่พื้นที่โครงการ สามารถทำได้โดยสะดวกจากตัวจังหวัดชลบุรีไปยังอำเภอบ้านบึง เดินทางไปตามทางหลวงแผ่นดินหมายเลข 334 แยกเข้าทางหลวงจังหวัดหมายเลข 3138 ตอนบ้านบึง-มาบลำบิด จากทางแยกมาประมาณ 3.2 กม. เลี้ยวเข้าตรงทางแยกบ้านหนองน้ำเขียวประมาณ 1 กม. ผ่านอ่างเก็บน้ำหนองน้ำเขียว เลี้ยวขวาเข้าถนนคอนกรีตตามเส้นทางภายในหมู่บ้านห้วยกุญแจประมาณ 1 กม. จะพบพื้นที่ประทานบัตรอยู่ทางขวามือ (รูปที่ 1.3-3)

เส้นทางคมนาคมและเส้นทางขนส่งแร่ของโครงการ
