ผลการปฏิบัติตามมาตรการติดตามตรวจสอบ

ผลการปฏิบัติตามมาตรการติดตามตรวจสอบผลกระทบสิ่งแวดล้อม

โครงการ C EKKAMAI (ชื่อเดิมโครงการ THE CHOICE @ EKAMAI) ตั้งอยู่ถนนซอยสุขุมวิท 63 (ถนนเอกมัย) แขวงคลองตันเหนือ เขตวัฒนา กรุงเทพมหานคร เป็นอาคารอยู่อาศัยรวม สูง 44 ชั้น จำนวน 1 อาคาร และอาคารชุดเพื่อการพาณิชย์ สูง 2 ชั้น จำนวน 1 อาคาร มีห้องชุดพักอาศัย 729 ห้อง ห้องชุดเพื่อการพาณิชย์ (ร้านค้า) 7 ห้อง และที่จอดรถ 354 คัน พร้อมสิ่งอำนวยความสะดวกต่างๆ บนเนื้อที่ 3-3-0 ไร่ หรือ 6,000 ตร.ม. โครงการได้รับหนังสือเห็นชอบรายงาน EIA จากสำนักงานนโยบายและแผนทรัพยากรธรรมชาติตามหนังสือเลขที่ ทส 1009.5/13344 ลงวันที่ 2 พฤศจิกายน 2559 (ภาคผนวก ก) ทั้งนี้ตามหนังสือฉบับดังกล่าวได้กำหนดให้ทางโครงการต้องเสนอรายงานผลการปฏิบัติตามมาตรการป้องกันและแก้ไขผลกระทบสิ่งแวดล้อม และมาตรการตรวจสอบคุณภาพสิ่งแวดล้อมต่อหน่วยงานที่เกี่ยวข้องเพื่อพิจารณาทุก 6 เดือน

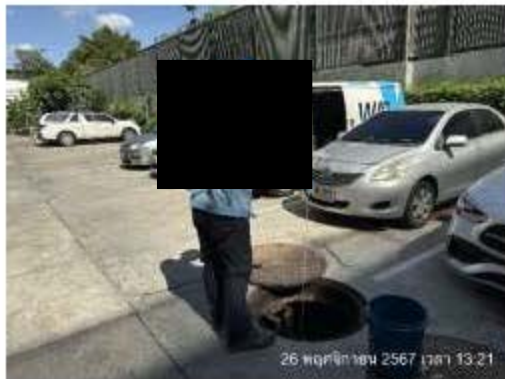
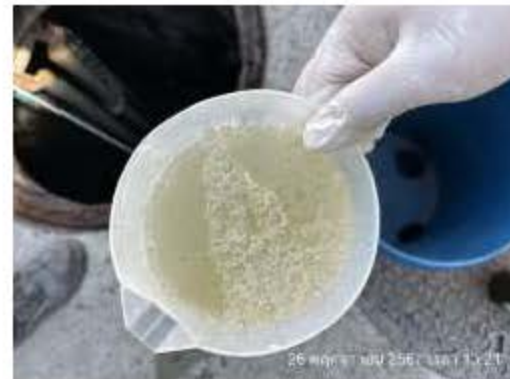
การเก็บตัวอย่างน้ำทิ้งออกจากระบบบำบัดน้ำเสีย

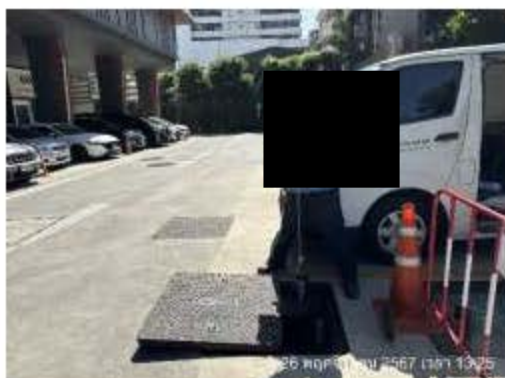
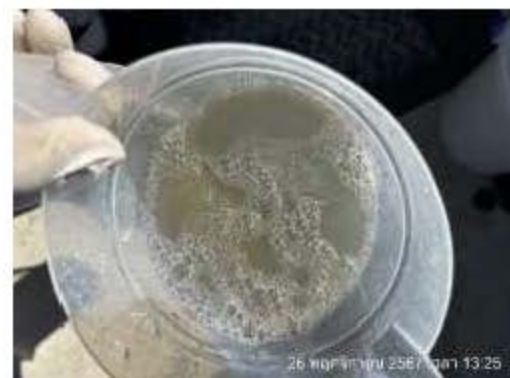
ภาพที่ 3.5.3-1 การเก็บตัวอย่างน้ำทิ้ง

การเก็บตัวอย่างน้ำบ่อกักน้ำสุดท้ายก่อนระบายฯ

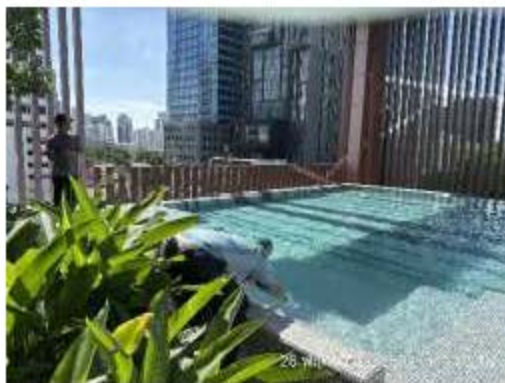
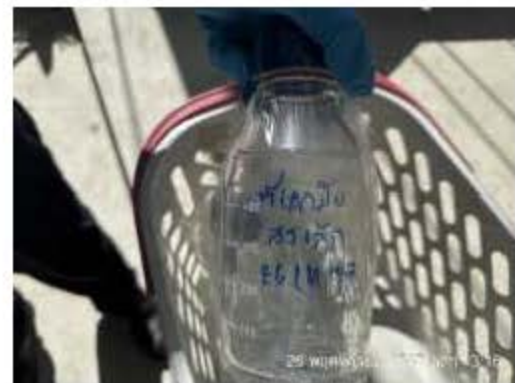
การเก็บตัวอย่างน้ำสระว่ายน้ำบริเวณส่วนลึก

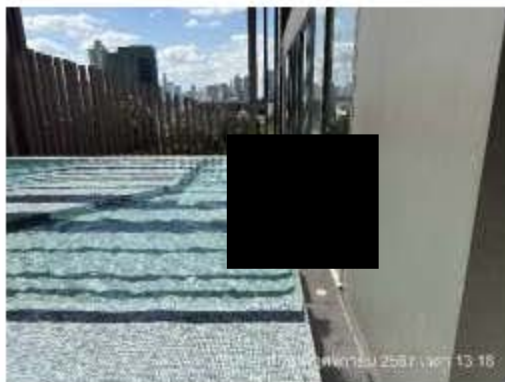
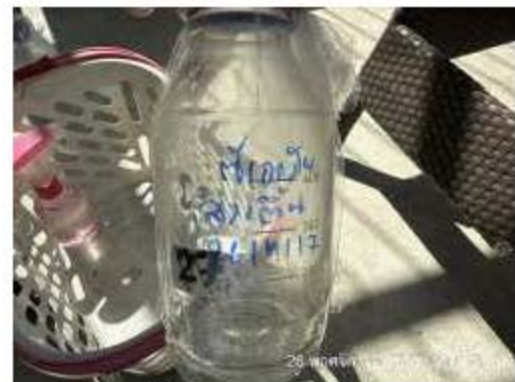
ภาพที่ 3.5.4-1 การเก็บตัวอย่างน้ำสระว่ายน้ำ

ตามมาตรการกำหนดให้โครงการ C EKKAMAI ต้องตรวจวัดคุณภาพน้ำสระว่ายน้ำที่บริเวณส่วนต้นและส่วนลึกของสระว่ายน้ำ โดยกำหนดให้มีการตรวจวิเคราะห์คุณภาพน้ำของสระว่ายน้ำตามความถี่จำนวน 3 ความถี่ คือ ความถี่ที่ 1 ตรวจวัด วันละ 2 ครั้ง พารามิเตอร์ที่ทำการตรวจวิเคราะห์ ได้แก่ ค่าความเป็นกรด-ด่าง (pH) และคลอรีนอิสระ (Residual Chlorine) ความถี่ที่ 2 ตรวจวัดเดือนละ 1 ครั้ง พารามิเตอร์ที่ทำการตรวจวิเคราะห์ ได้แก่ ปริมาณโคลิฟอร์มทั้งหมด (Total Coliform Bacteria) ปริมาณฟีคอลโคลิฟอร์ม (Fecal Coliform Bacteria) จุลินทรีย์หรือดั่งบ่งชี้จุลินทรีย์ที่ทำให้เกิดโรค ได้แก่ *Escherichia coli*, *Staphylococcus aureus* และ *Pseudomonas aeruginosa* และความถี่ที่ 3 ตรวจวัดปีละ 1 ครั้ง พารามิเตอร์ที่ทำการตรวจวิเคราะห์ ได้แก่ คลอรีนทั้งหมด (Total Chlorine) คลอไรด์ (Chloride) แอมโมเนีย (Ammonia) ไนเตรท (Nitrate) ทั้งนี้ระหว่างเดือนกรกฎาคม ถึง ธันวาคม 2567 โครงการมีการตรวจวิเคราะห์คุณภาพน้ำสระว่ายน้ำครบถ้วนทั้ง 3 ความถี่ ครอบคลุมการเก็บตัวอย่างน้ำสระว่ายน้ำในส่วนลึก และส่วนต้น ซึ่งภาพการเก็บฯ แสดงดังภาพที่ 3.5.4-1 การเก็บตัวอย่างน้ำสระว่ายน้ำ

การเก็บตัวอย่างน้ำสระว่ายน้ำบริเวณส่วนต้น

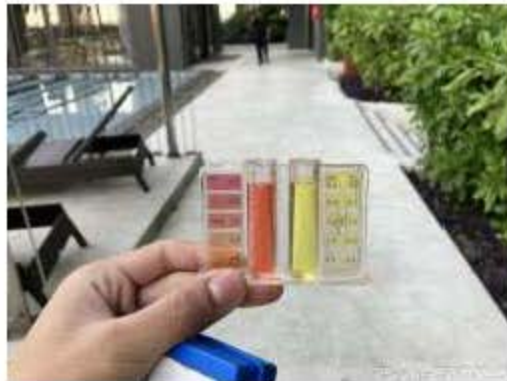
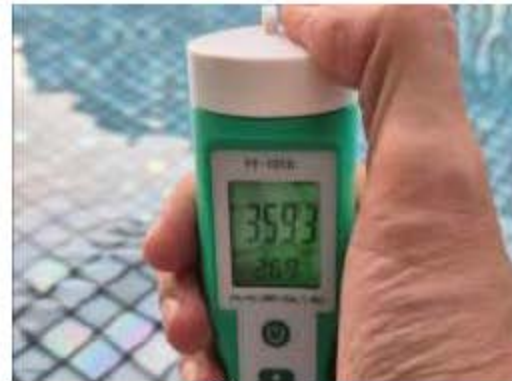
ภาพที่ 3.5.4-2 การตรวจวัด pH และ Cl_2 สระว่ายน้ำ

ปฏิบัติสอดคล้องต่อมาตรการ โดยโครงการมีการตรวจวิเคราะห์โดยใช้ pH/Chlorine Test Kit และ pH/Chlorine Meter ซึ่งกระทำในทุกวัน วันละ 2 ครั้ง เพื่อเป็นตัวแทนของการตรวจวัดคุณภาพน้ำสระว่ายน้ำในแต่ละครั้ง ซึ่งผลการตรวจวิเคราะห์ค่าความเป็นกรด-ด่าง แสดงถึงค่าผกผัน 4-3 ผลการตรวจวิเคราะห์คุณภาพน้ำในสระว่ายน้ำ น้ำ : ค่าความเป็นกรด-ด่าง และคลอรีน
