โครงการเหมืองแร่หินอุตสาหกรรมชนิดหินแกรนิต เพื่ออุตสาหกรรมก่อสร้าง  
และหินอุตสาหกรรมชนิดหินอื่นๆ เพื่ออุตสาหกรรมก่อสร้าง

ประทานบัตรที่ 27667/16228

บริษัท เขابันไดนางศิลา จำกัด

## มาตรการป้องกันและแก้ไขผลกระทบสิ่งแวดล้อม และมาตรการติดตามตรวจสอบคุณภาพสิ่งแวดล้อม

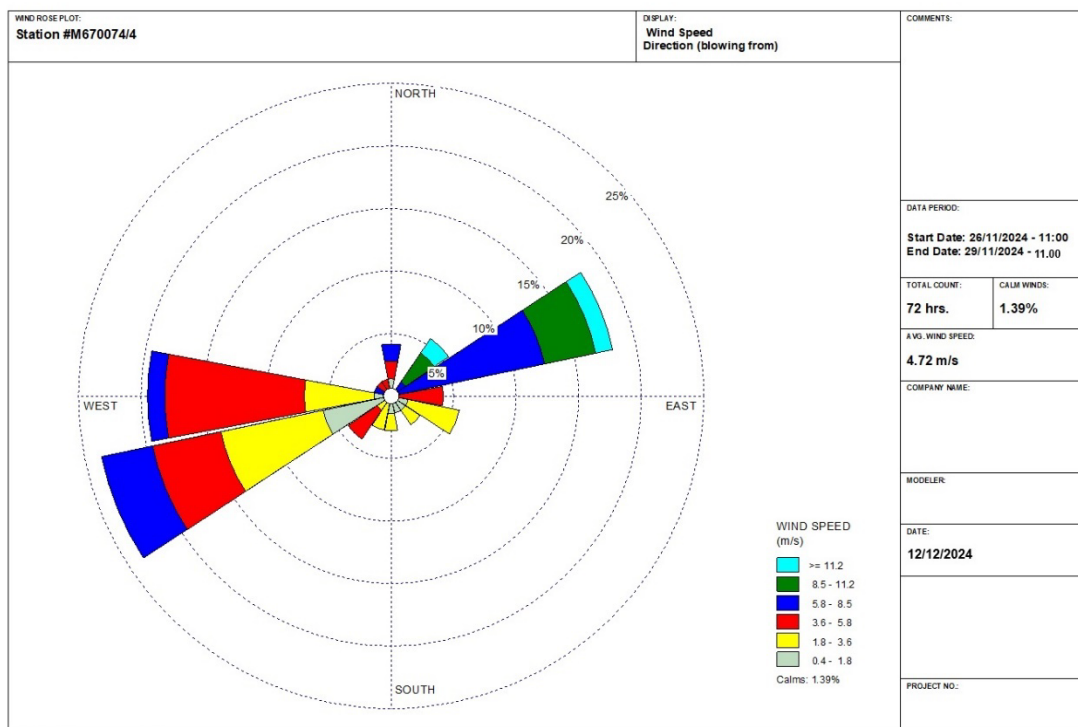
รูปที่ 2-2 ผังแสดงความเร็วและทิศทางลม

จากการตรวจวัดความเร็วและทิศทางลม โครงการเหมืองแร่หินอุตสาหกรรมชนิดหินแกรนิต เพื่ออุตสาหกรรมก่อสร้าง และหินอุตสาหกรรมชนิดหินอื่นๆ เพื่ออุตสาหกรรมก่อสร้าง ประทานบัตรที่ 27667/16228 ของบริษัท เขابันไดนางศิลา จำกัด โดยดำเนินการตรวจวัดบริเวณโรงเรียนบ้านเกาะหมี่ ระหว่างวันที่ 26-29 พฤศจิกายน 2567 พบว่า ทิศทางลมส่วนใหญ่พัดมาจากทางด้านทิศตะวันตกเฉียงใต้ ค่อนไปทางทิศตะวันตก ด้วยความเร็วลมระหว่าง 3.6-5.8 เมตร/วินาที ซึ่งจัดเป็นลมเฉื่อย (Gentle breeze) ตามการแบ่งขนาดลมของโบฟอร์ต (The Beau fort Scale of Wind-ภูมิศาสตร์ กายภาพ, ทวี ทองสว่าง และคณะ, 2536) แสดงดังรูปที่ 2-2 และตารางที่ 2-6 และเนื่องจากลมส่วนใหญ่พัดมาจากทางด้านทิศตะวันตกเฉียงใต้ ค่อนไปทางทิศตะวันตก ด้วยความเร็วลมระหว่าง 3.6-5.8 เมตร/วินาที ซึ่งจัดเป็นลมเฉื่อย (Gentle breeze) ดังนั้นในช่วงที่มีการตรวจวัดคุณภาพสิ่งแวดล้อม พบว่าไม่มีจุดใดที่ได้รับผลกระทบจากกระแสลมดังกล่าว เนื่องด้วยลักษณะของทิศทางและความเร็ว ที่ไม่พัดผ่านแหล่งชุมชนใกล้เคียงซึ่งเป็นจุดเฝ้าระวังที่อาจจะได้รับผลกระทบมากที่สุดจากการทำเหมือง อย่างไรก็ตามทางโครงการได้มีมาตรการป้องกันการฟุ้งกระจายของฝุ่นละอองอย่างต่อเนื่อง โดยการสร้างอาคารปิดคลุมโรงโม่หิน ติดตั้งระบบสเปรย์น้ำตามแหล่งกำเนิดฝุ่นละออง และฉีดพรมน้ำตามเส้นทางขนส่งแร่เป็นประจำ หนังสือรับรองผลการตรวจวัดทางห้องปฏิบัติการดังเอกสารแนบ 12 เอกสารสอบเทียบเครื่องมือดังเอกสารแนบ 13 และเอกสารอนุญาตขึ้นทะเบียนห้องปฏิบัติการวิเคราะห์ดังเอกสารแนบ 14
