บทที่ 1
บทนำ

1.1 ความเป็นมาของการจัดทำรายงาน

1. ชื่อโครงการ โครงการเหมืองแร่หินอุตสาหกรรมชนิดหินบะซอลต์ เพื่ออุตสาหกรรมก่อสร้าง ของบริษัท โรงโม่หินโชคชัย จำกัด ประทานบัตรที่ 28835/16142 ร่วมแผนผังโครงการทำเหมืองเดียวกันกับประทานบัตรที่ 28721/15529

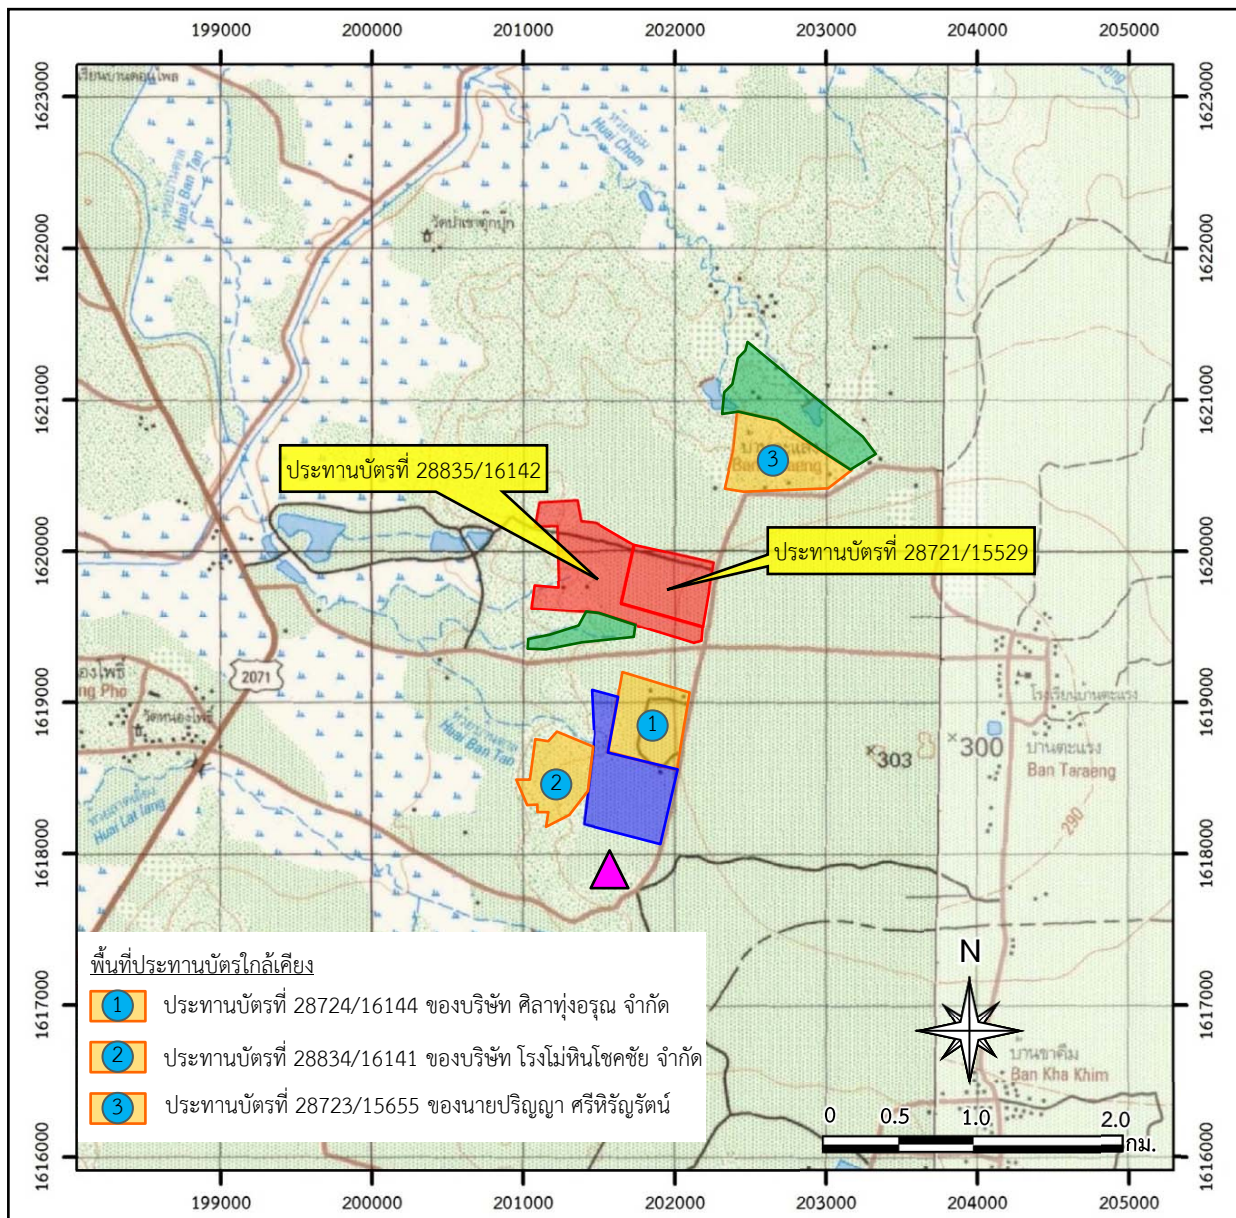
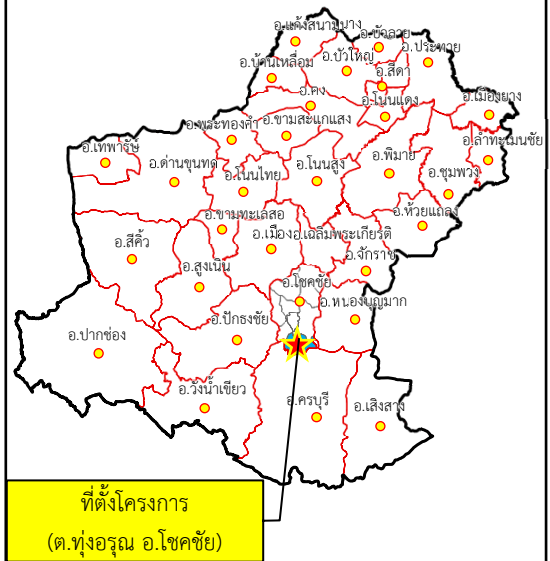
รูปที่ 1.1-1

ที่ตั้งและสภาพภูมิประเทศบริเวณพื้นที่โครงการ

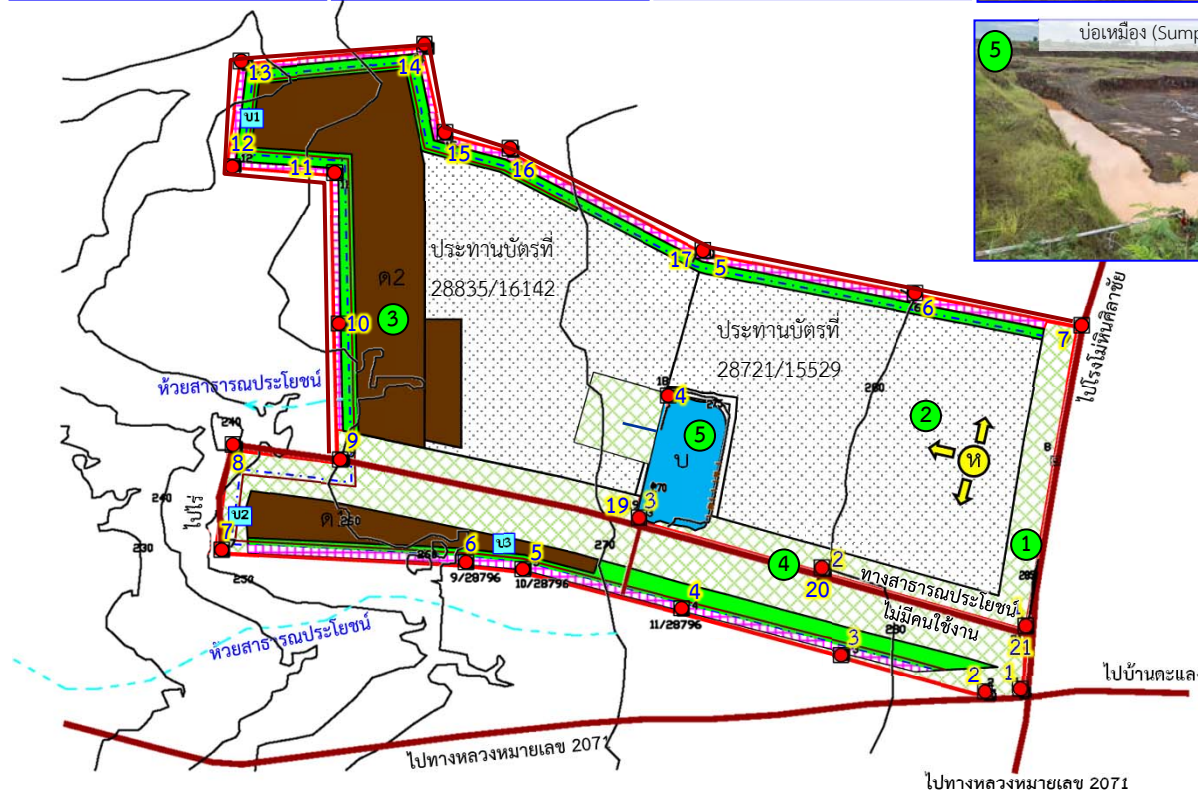
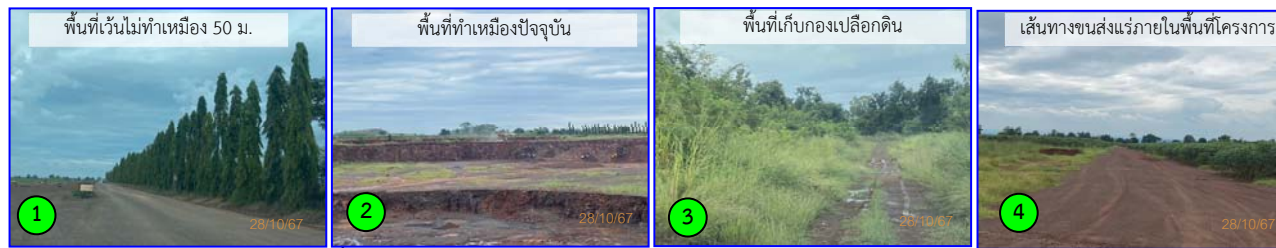
รูปที่ 1.3-1

- ประทุนบัตรที่ 28835/16142 ร่วมแผนผังโครงการ
ทำเหมืองเดียวกันกับประทุนบัตรที่ 28721/15529
- จุดที่เริ่มการทำเหมืองและทิศทางการเดินทางหน้าเหมือง
- หลักหมุดเขตเหมืองแร่
- เส้นชั้นความสูง (ม.รทก.)
- ทางสาธารณะประโยชน์
- ห้วยสาธารณะประโยชน์ (ตามเอกสารสิทธิ์)
- แนวคันดินและคูระบายน้ำ
- ขอบเขตการทำเหมือง
- พื้นที่ Buffer Zone
- พื้นที่เว้นเขตการทำเหมือง ระยะ 50 เมตร
- พื้นที่เว้นเขตการทำเหมือง ระยะ 10 เมตร
- บ่อเหมือง
- พื้นที่เก็บกองเปลือกดิน
- บ่อคัดตะกอน

แผนและสภาพการใช้ประโยชน์ที่ดินภายในโครงการ

พื้นที่โครงการมีขนาดพื้นที่ 385-0-44 ไร่ ประกอบด้วย พื้นที่ประทานบัตรที่ 28835/16142 ขนาด 242-3-42 ไร่ และประทานบัตรที่ 28721/15529 ขนาด 142-1-2 ไร่ การใช้ประโยชน์พื้นที่ภายในโครงการ ประกอบด้วย พื้นที่หน้าเหมืองอยู่ในพื้นที่ประทานบัตรที่ 28721/15529 สำหรับพื้นที่ประทานบัตรที่ 28835/16142 มีพื้นที่เว้นการทำเหมือง โดยกำหนดให้เว้นพื้นที่จากขอบแปลงประทานบัตรด้านทิศเหนือและทิศตะวันตกในระยะไม่น้อยกว่า 10 ม. และเว้นจากขอบแปลงประทานบัตรทางทิศใต้และทิศตะวันออกในระยะไม่น้อยกว่า 50 ม. เพื่อเป็นพื้นที่ Buffer Zone นอกจากนี้สำหรับพื้นที่ที่ไม่เกี่ยวข้องกับการทำเหมืองหรือเปิดทำเหมืองยังไม่ถึงทางโครงการได้รักษาสภาพภูมิประเทศเดิมไว้ และตัดพินต้นไม้เฉพาะพื้นที่ที่จะดำเนินการทำเหมืองเท่านั้น และทยอยถมกลับบริเวณบ่อเหมืองเก่า ดังรูปที่ 1.3-1

การทำเหมืองของโครงการเป็นการทำเหมืองหาบเพื่อผลิตแร่หินอุตสาหกรรมชนิดหินบะซอลต์เพื่ออุตสาหกรรมก่อสร้าง โดยใช้เครื่องจักรกลหนักและระเบิดเข้าช่วย โดยเริ่มต้นเปิดทำเหมืองที่เครื่องหมาย “ห” ที่ระดับความสูง 285 ม.(รทก.) ลดระดับลงมาทีละชั้น ชั้นละ 10 ม. จนถึงระดับความสูง 240 ม.(รทก.) การทำเหมืองแบบขั้นบันได (Benching Method) โดยจะให้ความสูงของแต่ละ Bench ประมาณ 10 ม. และมีความกว้างประมาณ 10 ม. เพื่อให้มีพื้นที่เพียงพอต่อการรองรับการพังทลายของหินในลักษณะลื่นได้ และจะมีความลาดเอียงของหน้าเหมืองสุดท้าย (Final Pit Slope) ไม่เกิน 45 องศา

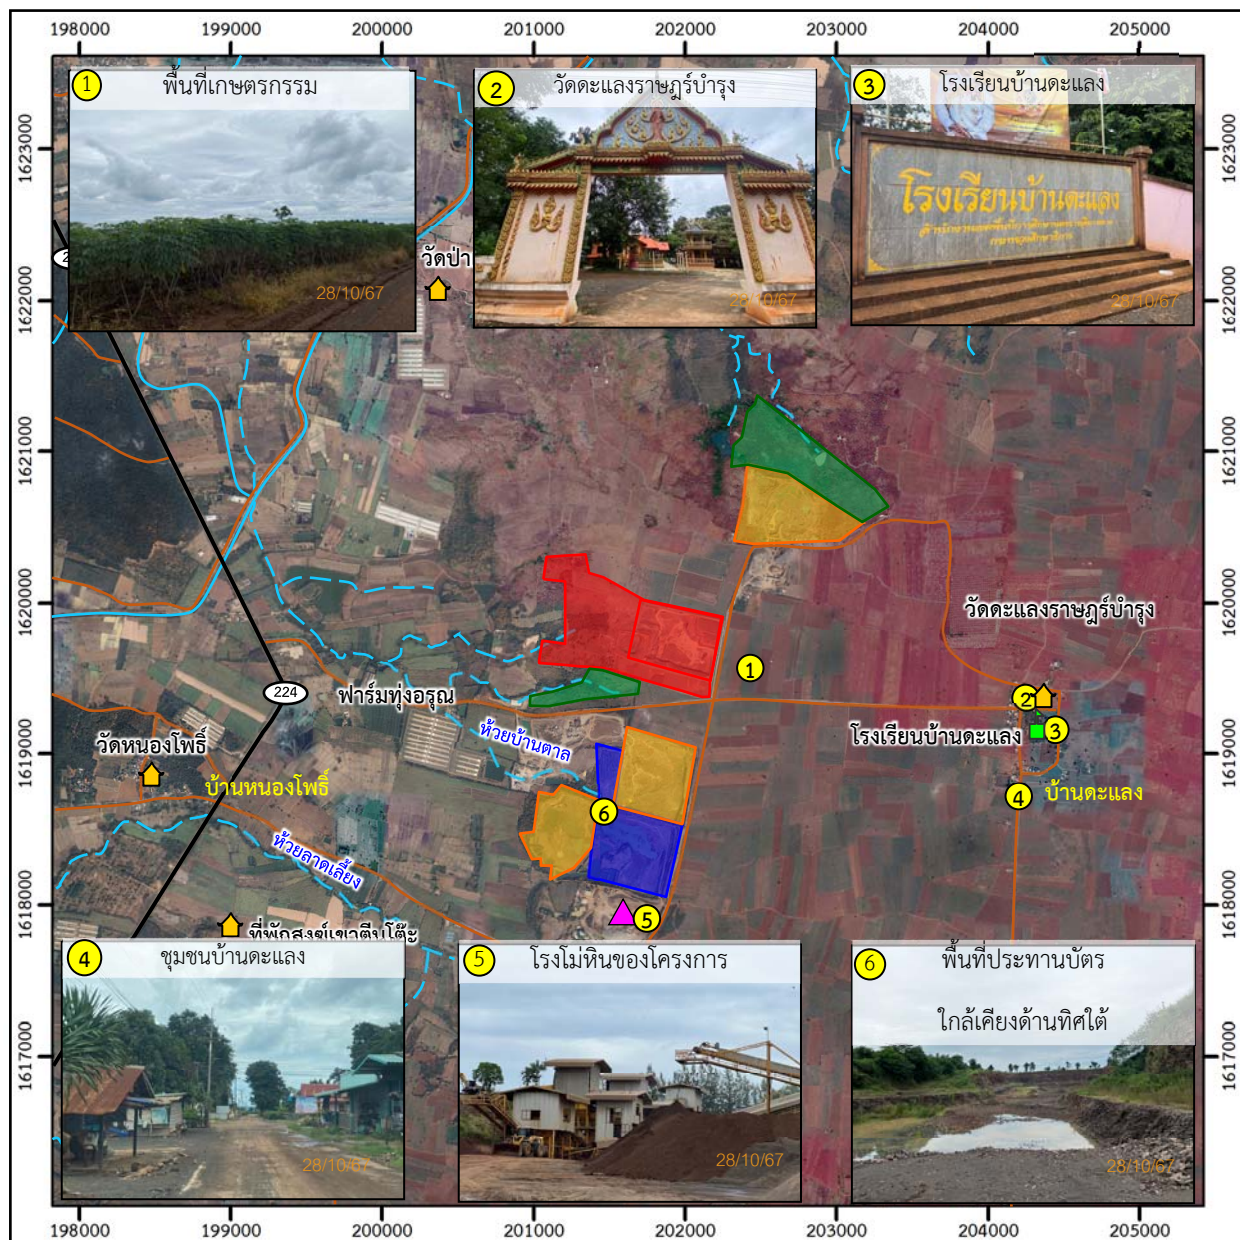
รูปที่ 1.3-2

การใช้ประโยชน์ที่ดินโดยรอบโครงการ

การใช้ประโยชน์ที่ดินบริเวณพื้นที่โดยรอบโครงการ ส่วนใหญ่เป็นพื้นที่เกษตรกรรมประเภทมันสำปะหลัง และพื้นที่รกร้างว่างเปล่า ทางด้านทิศตะวันตกของพื้นที่โครงการมีห้วยบ้านตาลไหลเข้าใกล้พื้นที่โครงการ โดยเป็นห้วยที่มีน้ำไหลไม่ตลอดปี ทางทิศใต้เป็นพื้นที่ประทานบัตรข้างเคียง และฟาร์มเลี้ยงไก่ ทิศตะวันออกเป็นพื้นที่รกร้างว่างเปล่าและมีชุมชนบ้านตะแลงห่างออกไปในรัศมี 3 กิโลเมตร (กม.) ดังรูปที่ 1.3-2

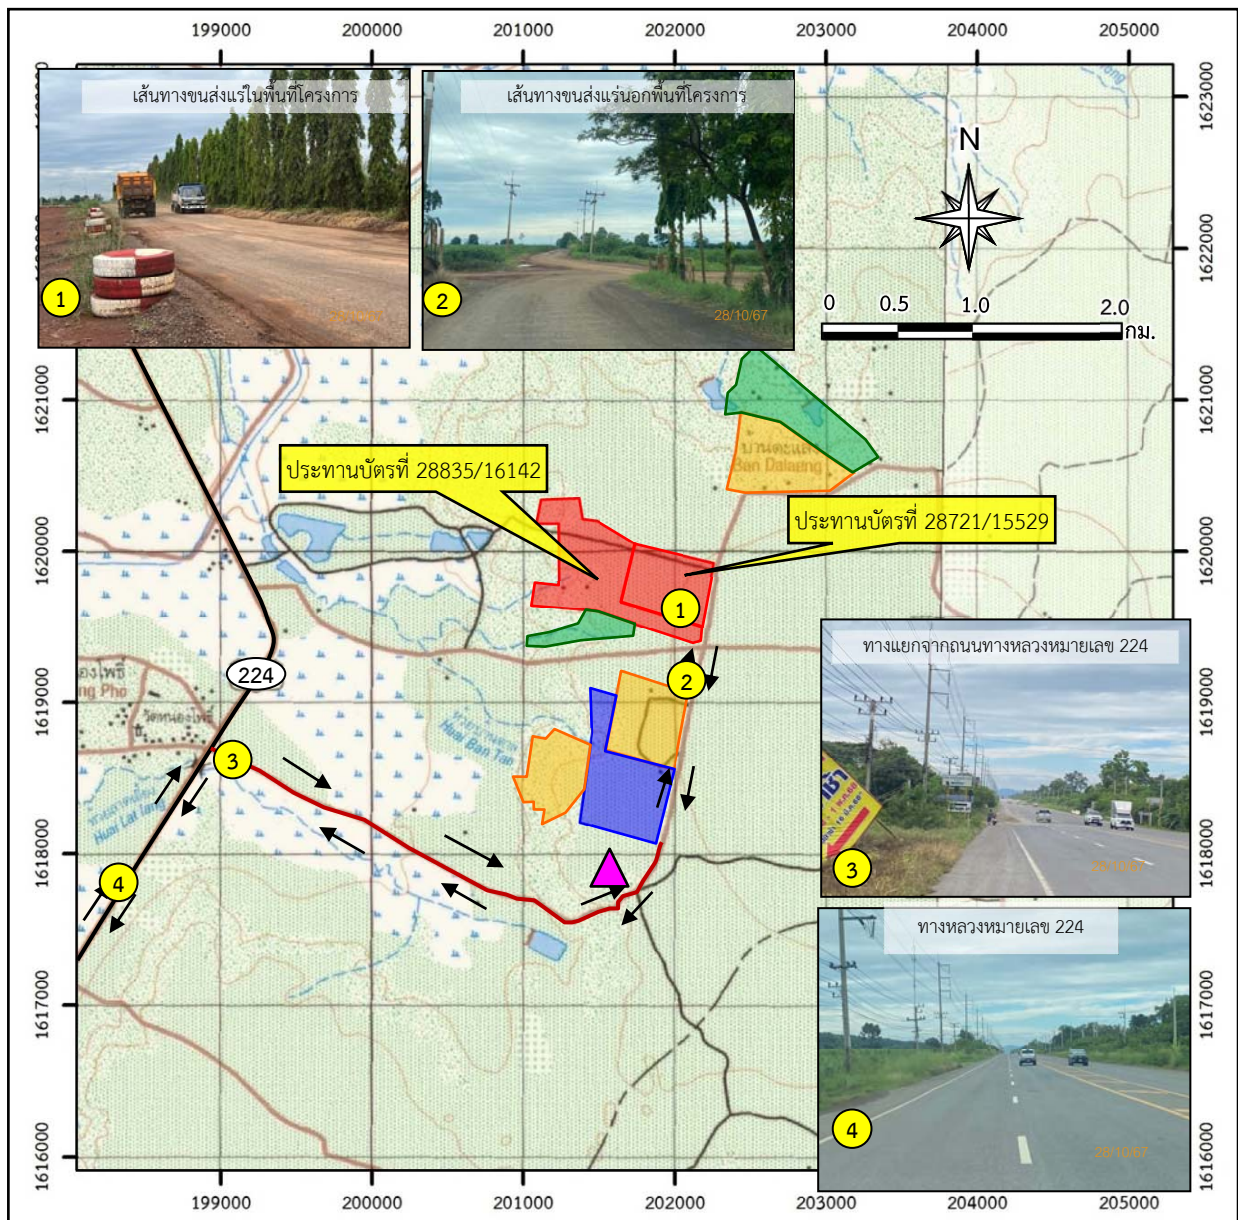
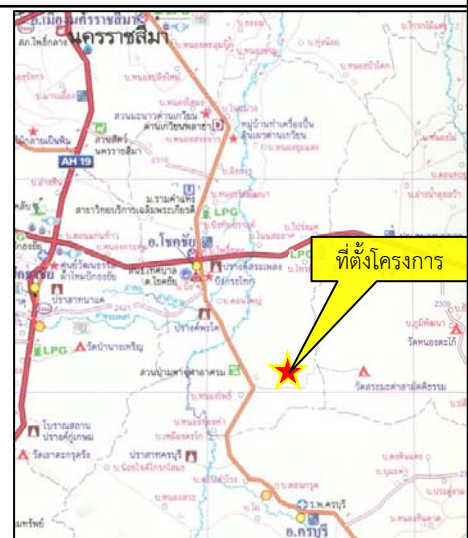
รูปที่ 1.3-3

เส้นทางคมนาคมและเส้นทางขนส่งแร่ของโครงการ

การเดินทางเข้าสู่พื้นที่โครงการสามารถเดินทางโดยรถยนต์จากจังหวัดนครราชสีมา ไปตามทางหลวงหมายเลข 224 (นครราชสีมา-อำเภอโชคชัย) ผ่านหมู่บ้านเครื่องปั้นดินเผาผ่านเกวียนถึงอำเภอโชคชัยแล้วเดินทางไปทางทิศใต้ตามเส้นทางหลวงหมายเลข 2071 ถึงหลัก กม.ที่ 13 บริเวณบ้านหนองโพธิ์ แยกเลี้ยวซ้ายไปตามถนนลูกรังบดอัด (บ้านหนองโพธิ์-ตะแลง) ประมาณ 5 กม. จะพบแยกทางเข้าพื้นที่โครงการ โดยตรงเข้าเส้นทางที่ใช้เข้าสู่พื้นที่โครงการ ดังรูปที่ 1.3-3
