มาตรการป้องกันและแก้ไขผลกระทบสิ่งแวดล้อม

โครงการเหมืองแร่ทองคำและเงิน

ของบริษัท อัครา รีซอร์สเซส จำกัด (มหาชน)

5 บทที่ 5 แผนการพัฒนาพื้นที่การทำเหมือง

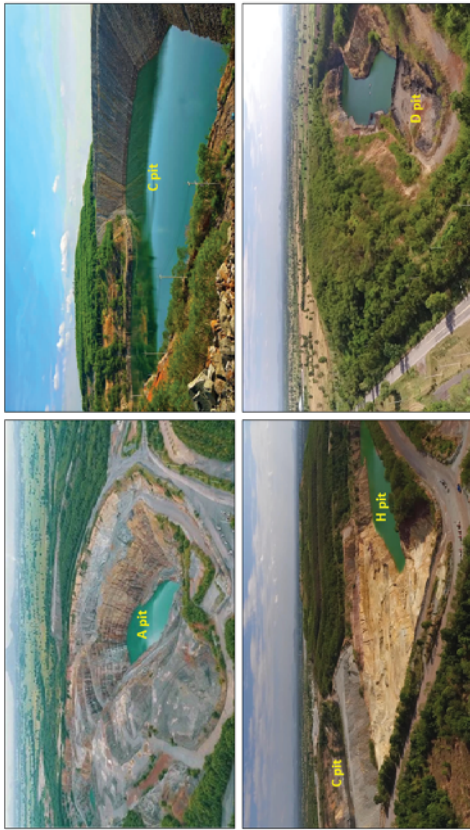
รูปที่ 5.1-2 ภาพถ่ายแสดงพื้นที่บ่อเหมือง A (ซ้ายบน) บ่อเหมือง C (ขวาบน) บ่อเหมือง CH (ซ้ายล่าง) และบ่อเหมือง D (ขวาล่าง)

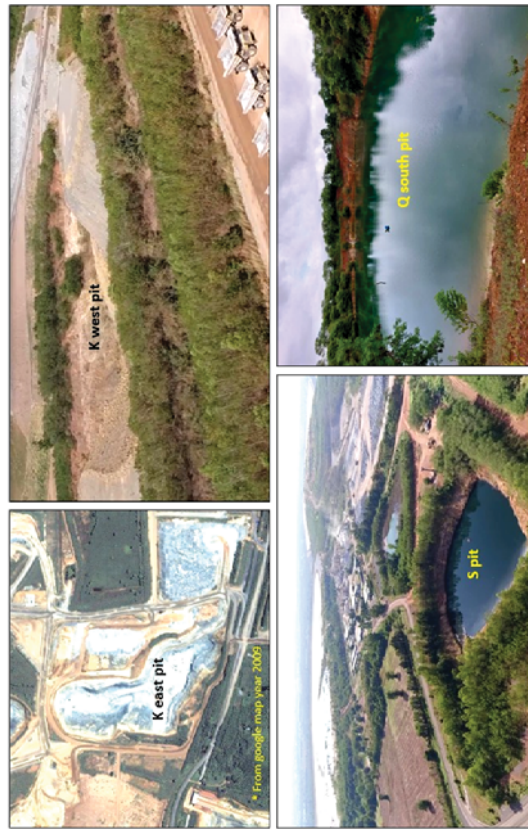
รูปที่ 5.1-3 ภาพถ่ายแสดงพื้นที่บ่อเหมือง Ke ขณะเปิดหน้าเหมือง (ซ้ายบน) บ่อเหมือง Kw (ขวาบน) บ่อเหมือง S (ซ้ายล่าง) และบ่อเหมือง Os (ขวาล่าง)

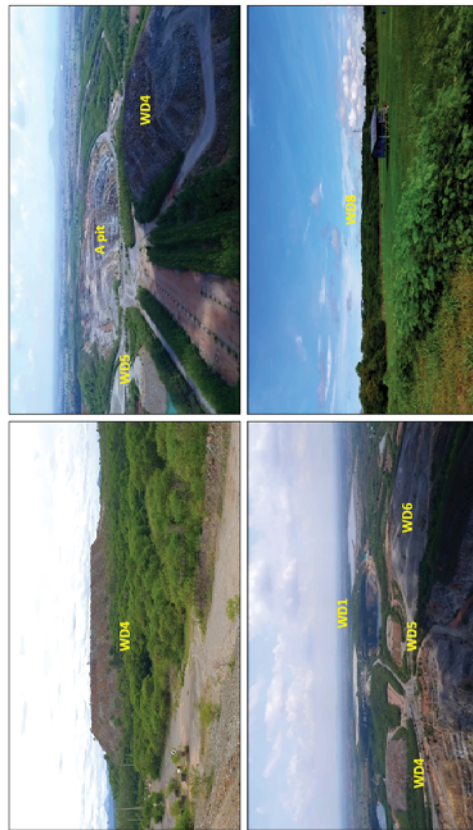
- กองมูลหินที่ 6 อยู่ทางด้านทิศตะวันตกของบ่อเหมือง A มีความสูง 52 ม. ขนาดพื้นที่ 527,461 ตร.ม. ประมาณ 329.66 ไร่ พื้นที่ส่วนใหญ่ตามขอบกองมูลหิน ได้ดำเนินการฟื้นฟูโดยการปลูกต้นไม้ไปบางส่วนแล้ว พื้นที่ประมาณ 128 ไร่

- กองมูลหินที่ 8 อยู่ทางด้านทิศเหนือของทางหลวงหมายเลข 1191 มีความสูง 16 ม. ม. ขนาดพื้นที่ 344,792 ตร.ม. ประมาณ 215.50 ไร่ พื้นที่บางส่วนได้ดำเนินการฟื้นฟูไปแล้วประมาณ 8 ไร่ โดยยังไม่มีแผนการใช้งานในแผนผังฉบับนี้

รูปที่ 5.1-5 ภาพถ่ายแสดงกองมูลหิน และพื้นที่ฟื้นฟูโดยการปลูกต้นไม้บางส่วนบริเวณกองมูลหินที่ 4 (ซ้ายบน) กองมูลหินที่ 4, 5 และ 6 (ซ้ายล่าง) และกองมูลหินที่ 8 (ขวาล่าง)

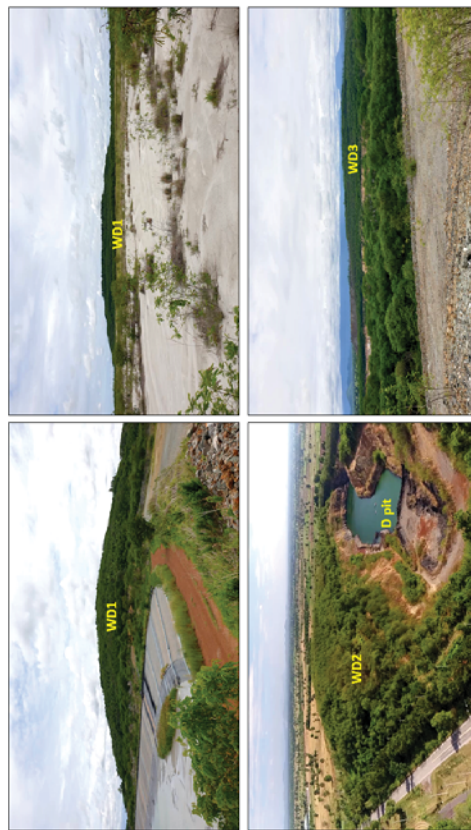
- กองมูลหินที่ 2 อยู่ติดกับบ่อเหมือง D ทางด้านทิศตะวันออก มีความสูง 28 ม. ขนาดพื้นที่ 655,232 ตร.ม. ประมาณ 409.52 ไร่ ปัจจุบันบริเวณกองด้านทิศตะวันตกเก็บกองเต็มพื้นที่แล้ว และดำเนินการฟื้นฟูโดยการปลูกต้นไม้แล้วเสร็จในปี 2551 โดยยังไม่มีแผนการใช้งานในแผนผังฉบับนี้

- กองมูลหินที่ 3 อยู่ติดกับบ่อเหมือง A ทางด้านทิศตะวันออก มีความสูง 34 ม. ขนาดพื้นที่ 653,081 ตร.ม. ประมาณ 408.18 ไร่ ปัจจุบันยังถูกใช้งานอยู่ โดยมีแผนจะขยายพื้นที่เก็บกองไปทางทิศตะวันออกในพื้นที่ใบอนุญาตจัดตั้งสถานที่ทิ้งหรือเก็บมูลหินทรายนอกเขตประทานบัตรที่ 2/2555 ได้ดำเนินการฟื้นฟูโดยการปลูกต้นไม้ไปบางส่วนแล้วพื้นที่ประมาณ 264 ไร่

รูปที่ 5.1-4 ภาพถ่ายแสดงกองมูลหิน และพื้นที่ฟื้นฟูโดยการปลูกต้นไม้บริเวณกองมูลหินที่ 1 (ซ้ายบน) กองมูลหินที่ 2 (ซ้ายล่าง) และกองมูลหินที่ 3 (ขวาล่าง)

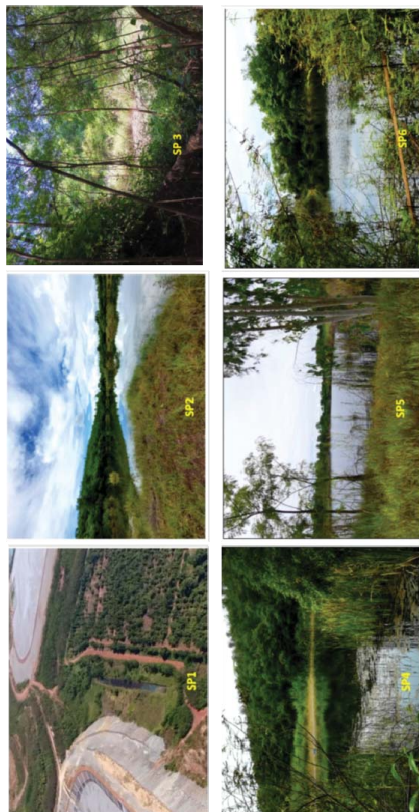
รูปที่ 5.1-7 ภาพถ่ายแสดงบ่อตกตะกอนที่ 1, 2, 3, 4, 5, และ 6 ในพื้นที่โครงการ

- พื้นที่บ่อตกตะกอน ที่ใช้งานอยู่ทั้งหมด 12 บ่อ ประกอบไปด้วย บ่อตกตะกอนที่ 1, 2, 3, 4, 5, 6, 7, 8, 9, 10, 11 และ 12 พื้นที่รวม 523,350 ตร.ม. ประมาณ 327.09 ไร่

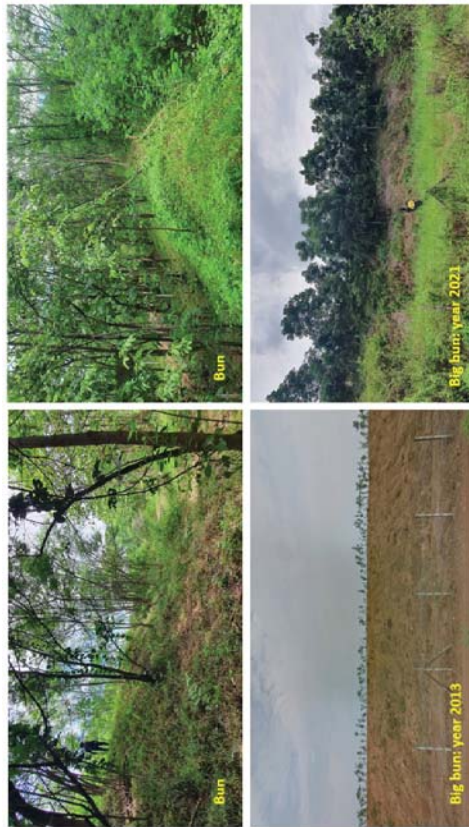
นอกเหนือจากพื้นที่แนวคันดินที่เหนือโดยรอบบ่อเหมืองต่างแล้ว ยังมีแนวคันดินขนาดปกติ มีความสูง 2.5 ม. ฐานกว้างประมาณ 5 ม. และคันดินขนาดใหญ่ มีความสูง 5 ม. ฐานกว้างประมาณ 1-3 ม. ฐานกว้างประมาณ 10-15 ม. (รูปที่ 5.1-6) ที่มีวัตถุประสงค์ในการสร้างเพื่อป้องกันเสียง และฝุ่น รวมทั้งปรับทัศนียภาพในการมองเห็น โดยการปลูกไม้ยืนต้น ประเภท สะเดา ประดู่ ยูคา ก้ามปู หางนกยูง กระถินณรงค์ ชีเหล็ก และแคป้า อีกทั้งยังเป็นแนวกันทิศทางการไหลของน้ำผิวดิน เพื่อบังคับให้ไหลไปยังพื้นที่รับน้ำ หรือบ่อตกตะกอนอีกด้วย แนวคันดินขนาดปกติ มีความยาวรวมประมาณ 13,720 ม. คิดเป็นเนื้อที่ฐานประมาณ 42 ไร่ ส่วนแนวคันดินขนาดใหญ่ มีความยาวรวมประมาณ 8,240 ม. คิดเป็นเนื้อที่ฐานประมาณ 64 ไร่

รูปที่ 5.1-6 ภาพถ่ายแสดงแนวคันดินขนาดปกติ (bun) และแนวคันดินขนาดใหญ่

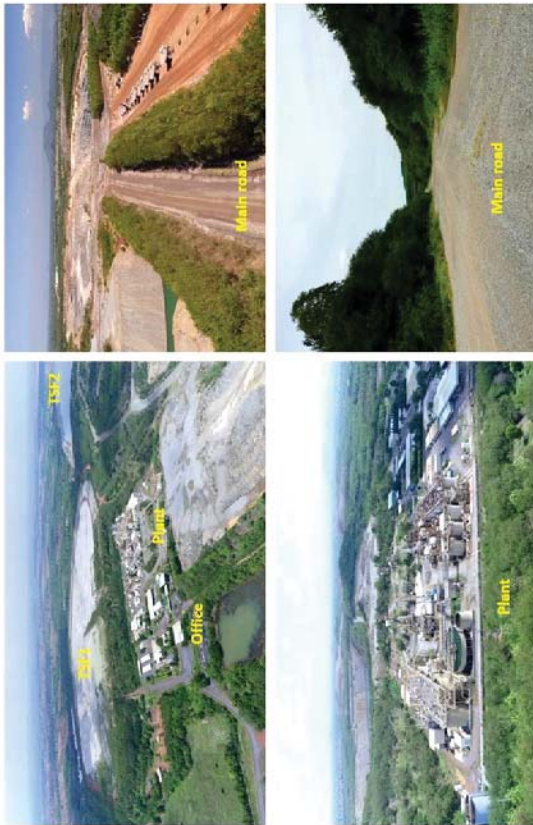
พื้นที่ใช้ประโยชน์อื่นๆ ในกิจกรรมเหมืองแร่ที่สำคัญ ได้แก่ บ่อตกตะกอน บ่อเก็บกักน้ำแรก บ่อรับน้ำฉุกเฉิน พื้นที่โรงประกอบโลหะกรรม พื้นที่สำนักงาน เส้นทางขนส่งเข้าสู่โรงประกอบโลหะกรรม เส้นทางสัญจรในการเข้าถึงพื้นที่ต่างๆ (รูปที่ 5.1-7 ถึง 5.1-10) พื้นที่ว่างที่ใช้ในกิจกรรมอื่นๆ เช่น พื้นที่จัดวางสิ่งของอุปกรณ์ เครื่องจักร โรงเรือนขนาดเล็ก และพื้นที่ว่างที่มีการปรับพื้นที่เพื่อใช้งานในกิจกรรมเหมือง แต่ถูกเลิกใช้แล้ว เป็นต้น โดยมีรายละเอียดของแต่ละพื้นที่ดังนี้

รูปที่ 5.1-10 ภาพถ่ายแสดงพื้นที่ใช้ประโยชน์อื่นๆ ในพื้นที่โครงการ

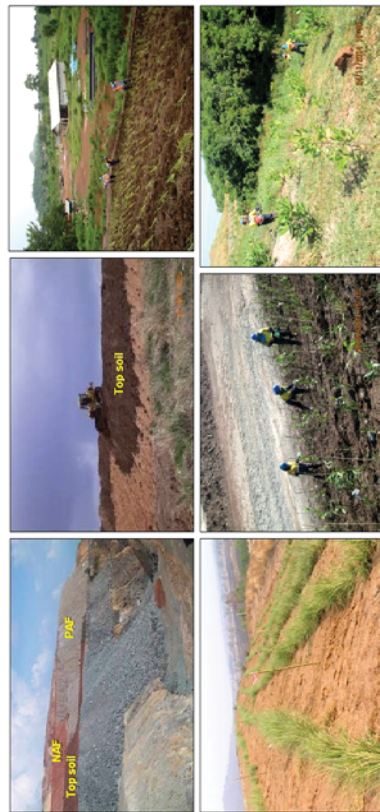
การฟื้นฟูพื้นที่ในช่วงที่ผ่านมา จะใช้ประโยชน์ไม่ท้องถิ่นเดิมที่มีทรงสูงและไต่เร็ว เช่น กระถินเทพา ประดู่บ้าน จีหลัก สะดา และทางแยกยูงแรง เป็นต้น นอกจากนี้ ได้พิจารณาพรรณไม้ที่เป็นไม้ผลเพื่อเป็นอาหาร แก่สัตว์ป่าและสัตว์จำพวกนก อาทิ เช่น หว่า ดะซบ และไทร เป็นต้น โดยในช่วงเริ่มต้นของการฟื้นฟู จะนำพืชคลุม ดินมาปลูกบริเวณพื้นที่โดยทั่วไปโดยเฉพาะพื้นที่ลาดชันของกองมูลหิน เพื่อป้องกันการชะล้างพังทลายของดิน ได้แก่ พืชคลุมดินประเภทหญ้า อาทิ หญ้าแฝก และพืชตระกูลถั่วอื่นๆ (รูปที่ 5.1-11 และรูปที่ 5.1-12)

รูปที่ 5.1-11 ภาพถ่ายแสดงการเตรียมพื้นที่ก่อนการฟื้นฟู การปลูกหญ้าแฝก และไม้ยืนต้นต่างๆ

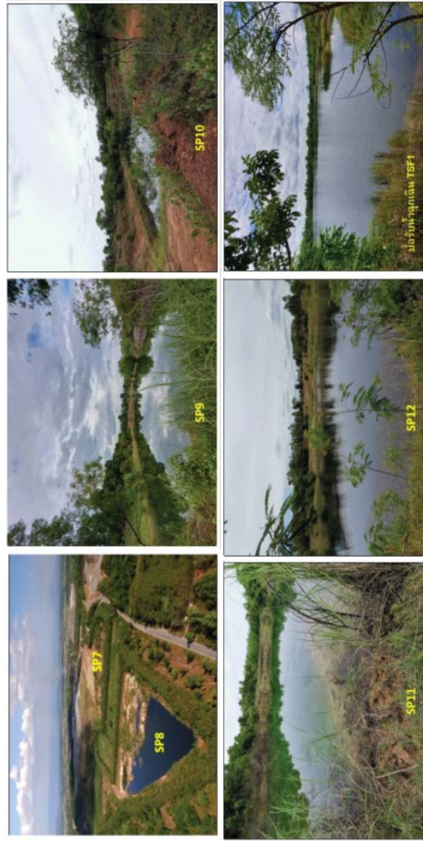
รูปที่ 5.1-8 ภาพถ่ายแสดงบ่อดักตะกอนที่ 7, 8, 9, 10, 11 และ 12 และบ่อรับน้ำฉุกเฉิน

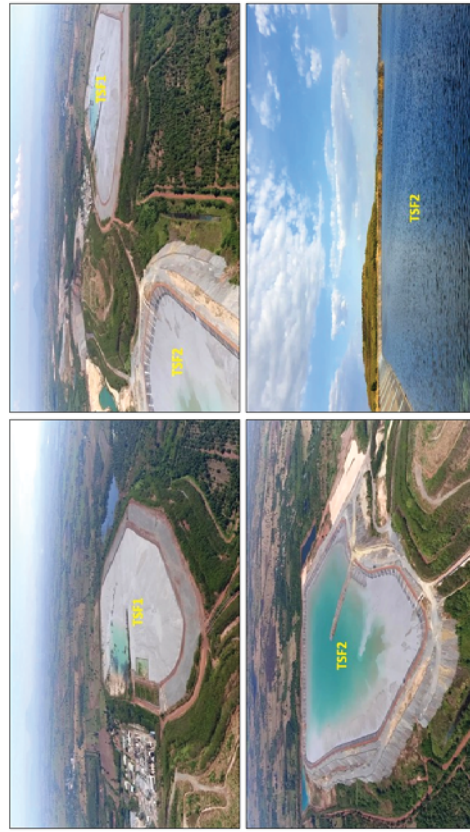
- บ่อเก็บกักน้ำ (TSF) จำนวน 2 บ่อ โดยบ่อเก็บกักน้ำแรก 1 ทยอยใช้งานตั้งแต่ ปี พ.ศ. 2555 โดยขณะนั้น กำลังอยู่ในขั้นตอนการปิดบ่อและการฟื้นฟู มีเนื้อที่ประมาณ 587 ไร่ (ฐานล่าสุด) ส่วนบ่อเก็บกักน้ำแรก 2 ยังคงใช้งานอยู่ มีเนื้อที่ประมาณ 859 ไร่ (ฐานล่าสุด)

รูปที่ 5.1-9 ภาพถ่ายแสดงบ่อกักเก็บกากแร่ที่ 1 และ 2
