ผลการปฏิบัติตามมาตรการติดตาม  
ตรวจสอบผลกระทบสิ่งแวดล้อม

## บทที่ 3

## ผลการปฏิบัติตามมาตรการติดตามตรวจสอบผลกระทบสิ่งแวดล้อม

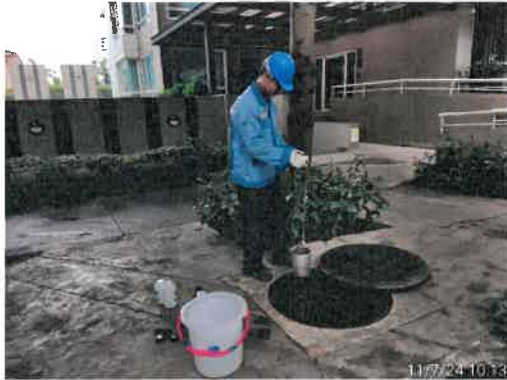
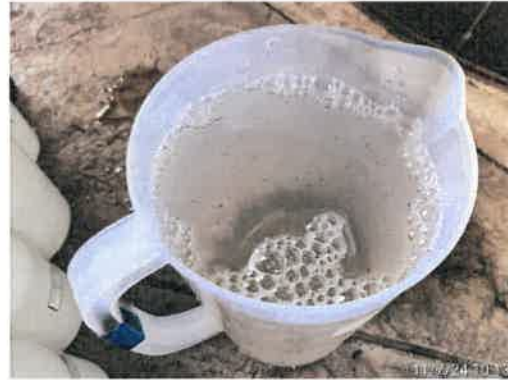
ภาพที่ 3.5.3-1 การเก็บตัวอย่างน้ำทิ้ง

มาตรการติดตามตรวจสอบผลกระทบสิ่งแวดล้อม โครงการ Elements Srinakarin ได้มีการกำหนดให้ตรวจติดตามคุณภาพสิ่งแวดล้อม ได้แก่ คุณภาพน้ำทิ้ง ที่ บริเวณ ถังปรับสภาพน้ำเสีย และ ถังพักน้ำทิ้งจากระบบบำบัดน้ำเสียทุกชุด โดยมีดัชนีที่ตรวจวัดในการตรวจวัด ดังนี้ pH, BOD, SS, น้ำมันและไขมัน ปัจจุบันทางโครงการทำการตรวจวัดคุณภาพน้ำทิ้งหลังการบำบัด ของอาคาร 6 และอาคาร 7 เดือนละ 1 ครั้ง ดัชนีตรวจวัด ได้แก่ pH, BOD, SS, น้ำมันและไขมัน การเก็บตัวอย่างน้ำระบบบำบัดน้ำเสีย แสดงดังภาพที่ 3.5.3-1 ผลการตรวจวัดดังตารางที่ 3.5.3-1 และภาคผนวก ง-1

น้ำหลังบำบัด อาคาร 6

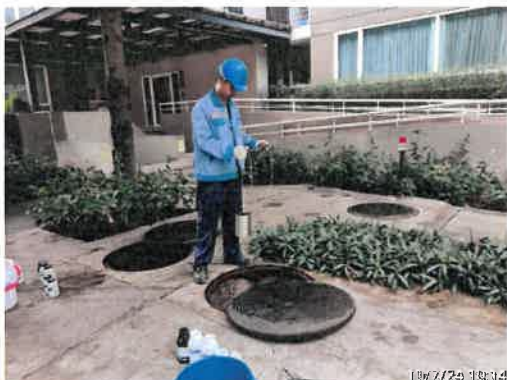
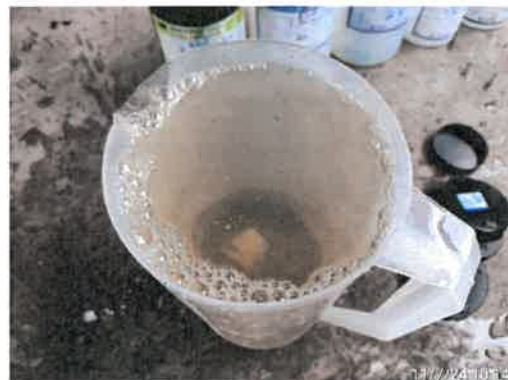
จากผลการตรวจวิเคราะห์คุณภาพน้ำทิ้งหลังการบำบัด บริเวณถังพักน้ำทิ้งของระบบบำบัดน้ำเสีย อาคาร 6 และ 7 ระหว่างเดือนกรกฎาคม ถึง ธันวาคม พ.ศ. 2567 พบว่าผลการวิเคราะห์ส่วนใหญ่มีค่าอยู่ในเกณฑ์ค่ามาตรฐานตามประกาศกระทรวงทรัพยากรธรรมชาติและสิ่งแวดล้อม เรื่อง กำหนดมาตรฐานควบคุมการระบายน้ำทิ้งจากอาคารบางประเภทและบางขนาด พ.ศ. 2567 (ประเภท ข) ยกเว้นน้ำออกอาคาร 6 เดือนสิงหาคม ค่า BOD, SS กันยายน - ตุลาคม ค่า BOD และน้ำออกอาคาร 7 เดือนกันยายน - ตุลาคม ค่า BOD มีค่าเกินมาตรฐาน

น้ำหลังบำบัด อาคาร 7
