## บทที่ 2

### การปฏิบัติตามมาตรการป้องกันและแก้ไขผลกระทบสิ่งแวดล้อม

#### 2.1 ผลการปฏิบัติตามมาตรการป้องกันและแก้ไขผลกระทบสิ่งแวดล้อมของโครงการ

ตารางที่ 2-1 การปฏิบัติตามมาตรการป้องกันและแก้ไขผลกระทบสิ่งแวดล้อมโครงการ เซ็นทรัลเฟสติวัล พัทยา บีช

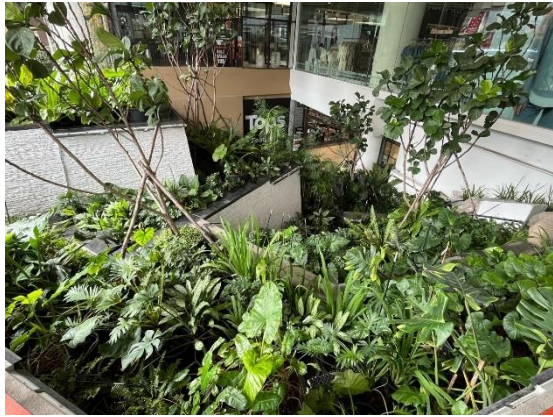
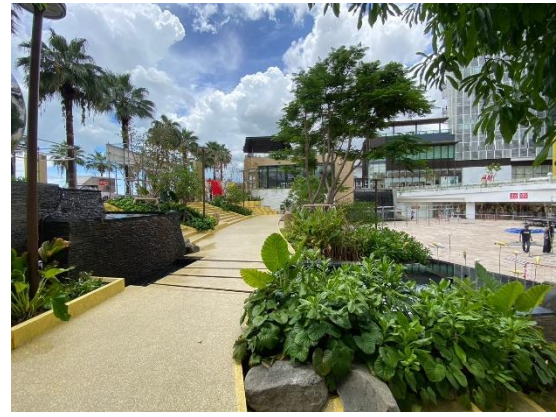
รูปที่ 1 พื้นที่สีเขียวภายในโครงการ

4. ส่งเสริมกิจกรรมด้านการปลูกต้นไม้ให้กับหน่วยงานส่วนท้องถิ่น	โครงการยังไม่มีกิจกรรมการปลูกต้นไม้กับหน่วยงานส่วนท้องถิ่น แต่ปัจจุบันโครงการได้มีการจัดทำพื้นที่สีเขียวบริเวณภายในโครงการโดยเลือกลักษณะพันธุ์ต่างๆ ตามความเหมาะสมภายในพื้นที่ และเพียงพอต่อพื้นที่โครงการ	-	ดังรูปที่ 1

5. จัดให้มีพื้นที่สีเขียวทั้งหมด 7,172 ตารางเมตร แบ่งเป็นพื้นที่สีเขียวของพื้นที่ชั้นล่าง 2,360 ตารางเมตร แบ่งย่อยออกเป็นพื้นที่ของไม้ยืนต้น 1,438 ตารางเมตร หรือร้อยละ 70 ของพื้นที่สีเขียวชั้นล่าง และพื้นที่ของไม้พุ่ม ไม้ประดับต่างๆ 2,360 ตารางเมตร ส่วนพื้นที่สีเขียวที่อยู่บนอาคาร มีพื้นที่เท่ากับ 4,812 ตารางเมตร โดยสรุปพื้นที่สีเขียวของโครงการสามารถช่วยลดผลกระทบจากการเกิดคาร์บอนไดออกไซด์จากโครงการได้โดยสามารถดูดซับก๊าซคาร์บอนไดออกไซด์รวมประมาณ 40,372 กิโลกรัม/ปี	โครงการได้มีการจัดทำพื้นที่สีเขียวบริเวณภายในโครงการ โดยเลือกลักษณะพันธุ์ต่างๆ ตามความเหมาะสมภายในพื้นที่ และเพียงพอต่อพื้นที่โครงการ เพื่อลดผลกระทบจากการเกิดคาร์บอนไดออกไซด์จากโครงการ	-	ดังรูปที่ 1

1. จัดสภาพภูมิทัศน์และภูมิสถาปัตยกรรมของโครงการตามทีออกแบไว้ ดังนี้ จัดให้มีพื้นที่สีเขียวทั้งหมด 7,172 ตารางเมตร คิดเป็นสัดส่วนพื้นที่สีเขียว ทั้งหมดต่อจำนวนผู้พักอาศัยเท่ากับ 2.4 ตารางเมตรต่อคน โครงการ จัดแบ่งเป็นพื้นที่สีเขียวของพื้นที่ชั้นล่าง 2,360 ตารางเมตร แบ่งย่อย ออกเป็นพื้นที่ของไม้ยืนต้น 1,438 ตารางเมตร หรือร้อยละ 70 ของพื้นที่ สีเขียวชั้นล่าง และพื้นที่ของไม้พุ่มไม้ประดับต่างๆ 2,360 ตารางเมตร ส่วนพื้นที่สีเขียว ที่อยู่บนอาคารควรมีพื้นที่เท่ากับ 4,812 ตารางเมตร	โครงการได้มีการจัดทำพื้นที่สีเขียวบริเวณภายในโครงการ โดยเลือกลักษณะพันธุ์ต่างๆ ตามความเหมาะสมภายใน พื้นที่ และเพียงพอต่อพื้นที่โครงการ เพื่อลดผลกระทบจาก การเกิดคาร์บอนไดออกไซด์จากโครงการ	-	ดังรูปที่ 1

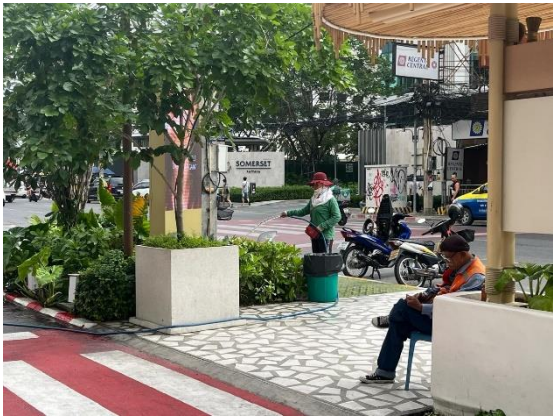
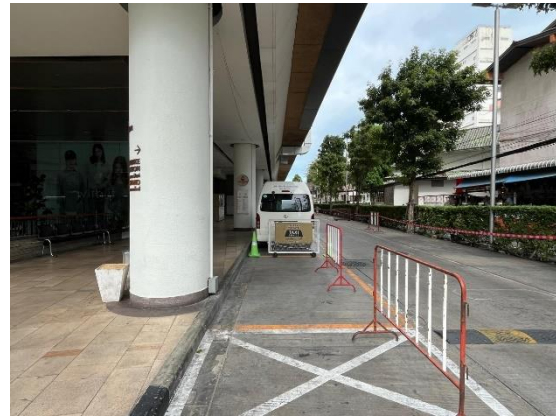
รูปที่ 2 เจ้าหน้าที่คอยดูแลพื้นที่สีเขียว

2. ดูแลรักษาดินไม้และพื้นที่สีเขียวภายในโครงการให้มีสภาพดีอยู่เสมอ	โครงการได้มีการจัดเจ้าหน้าที่คอยดูแลพื้นที่สีเขียวบริเวณรอบๆ โครงการ ให้มีสภาพดีอยู่เสมอ	-	ดังรูปที่ 2

7. ดูแลพื้นที่ปลูกต้นไม้หรือจัดสวนให้มีพืชปกคลุมผิวดินอยู่เสมอ เพื่อช่วยเพิ่มอัตราการซึมน้ำของพื้นดินและเป็นการป้องกันการชะล้างหน้าดินอีกด้วย	โครงการได้ว่าจ้างบริษัท กรีนเวลลู จำกัด เป็นผู้ดูแลสวน และต้นไม้ให้อยู่ในสภาพดีอยู่เสมอ	-	ผังรูปที่ 2
<b>3.6 การกำจัดขยะมูลฝอย</b>

2. ดูแลรักษาต้นไม้และพื้นที่สีเขียวภายในโครงการให้มีสภาพดีอยู่เสมอ	โครงการได้มีการจัดเจ้าหน้าที่คอยดูแลพื้นที่สีเขียวบริเวณ รอบๆ โครงการ ให้มีสภาพดีอยู่เสมอ	-	ดังรูปที่ 2

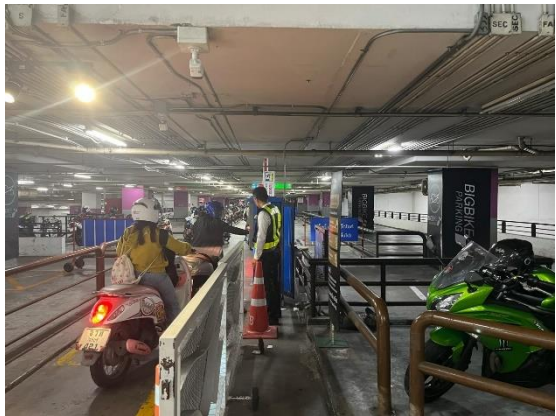
รูปที่ 5 เจ้าหน้าที่รักษาความปลอดภัย

3. ดูแลรักษาดถนนและที่จอดรถภายในโครงการให้อยู่ในสภาพดีอยู่เสมอ	โครงการได้มีการจัดเจ้าหน้าที่คอยดูแลรักษาดถนนและที่จอดรถภายในโครงการให้อยู่ในสภาพที่สามารถใช้งานได้ตามปกติ ไม่ชำรุด	-	ดังรูปที่ 5

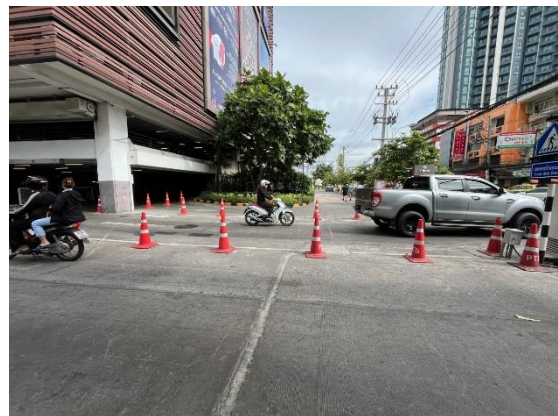
รูปที่ 6 กรวยยางแบ่งช่องจราจร

4. เพื่อป้องกันผลกระทบจากรถที่ออกสู่ซอยพัทยา 9 ไม่ให้ลดคุณค่าการใช้ประโยชน์เดิมของซอยฯ 9 โครงการจะดำเนินการวางกรวยยางแบ่งช่องบริเวณดังกล่าวตามความเหมาะสมทั้งนี้เพื่อป้องกันการปาดแซงกันภายในซอยพัทยา 9 ระหว่างรถที่ออกจากโครงการและรถทางตรงบนซอยพัทยา 9 โดยประสานงานกับจราจรท้องถิ่นทุกครั้งก่อนดำเนินการ	โครงการได้จัดให้มีเจ้าหน้าที่รักษาความปลอดภัยดูแลรถที่ออกสู่ซอยพัทยา 9 เพื่อป้องกันการเกิดอุบัติเหตุจากรถทางตรง	-	ดังรูปที่ 5 และ 6

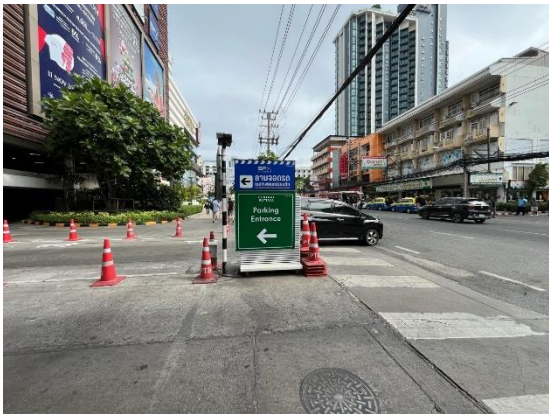
รูปที่ 7 ป้ายทางเข้า

5. เน้นการปฏิบัติตามกฎจราจร การกำหนดทิศทางการเข้า-ออก ที่เหมาะสมอย่างเคร่งครัด และการเพิ่ม/ขยายช่องทางจราจรบริเวณโครงการ	โครงการได้มีการกำหนดทิศทางการเข้า-ออก พร้อมทั้งติดป้ายทางเข้า-ออก ตามมาตรการฯ กำหนด	-	ดังรูปที่ 7 และ 8

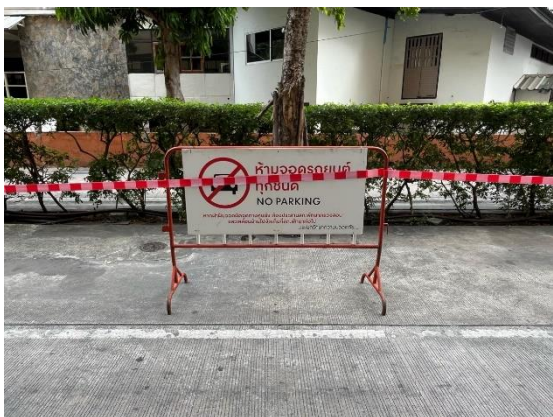
รูปที่ 9 ป้ายห้ามจอดรถ

9. ถนนรอบอาคารทั้งสองด้าน ห้ามจอดรถตลอดเวลา ยกเว้น รถสำหรับซ่อมบำรุงหรือทำความสะอาด รถพยาบาล และรถดับเพลิงสามารถจอดและวิ่งผ่านได้สำหรับกรณีเกิดเหตุฉุกเฉินทั้งภายในโครงการและที่อื่นๆ และมีการชักชวนทำความเข้าใจการประสานงานระหว่างรถฉุกเฉินดังกล่าวกับ โครงการโดยเฉพาะยามรักษาการณ์บริเวณประตูทั้ง 4	โครงการได้มีการประสานงานกับเจ้าหน้าที่รักษาความปลอดภัยในเรื่องห้ามจอดรถตลอดเวลา บริเวณถนนรอบอาคารทั้งสองด้าน เพื่อรองรับรถฉุกเฉินกรณีเกิดเหตุฉุกเฉินภายในโครงการ	-	ดังรูปที่ 5 และ 9
<b>3.2 การใช้ประโยชน์ที่ดิน</b>

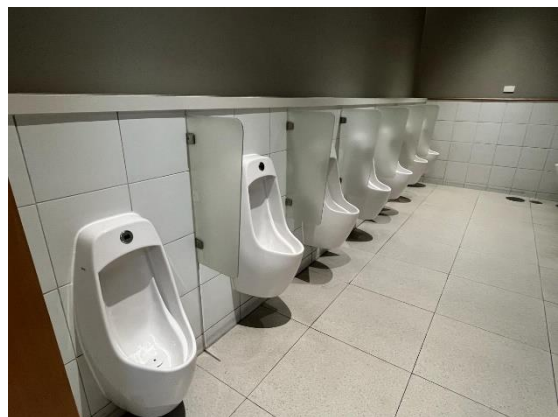
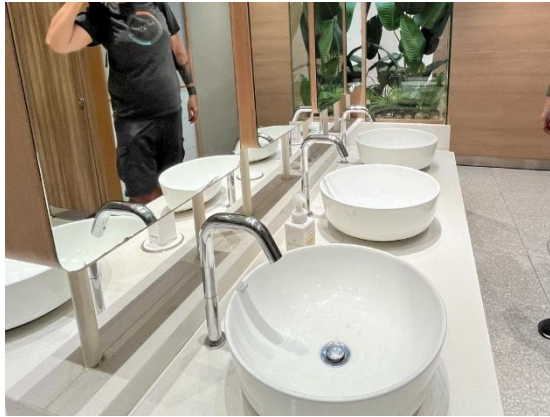
รูปที่ 10 สุขาภัณฑ์แบบประหยัดน้ำ

2. ใช้อุปกรณ์สุขภัณฑ์แบบประหยัดน้ำ	โครงการได้มีการใช้อุปกรณ์สุขภัณฑ์แบบประหยัดน้ำ ตามมาตรฐานฯ กำหนด	-	ดังรูปที่ 10
3. ตรวจสอบดูแลระบบจ่ายน้ำ ระบบเส้นท่อประปา ก๊อกน้ำและเครื่องสุขภัณฑ์ต่างๆ ของโครงการให้อยู่ในสภาพที่ดีอยู่เสมอเพื่อป้องกันการสูญเสียน้ำโดยเปล่าประโยชน์	โครงการได้จัดเจ้าหน้าที่คอยตรวจสอบระบบจ่ายน้ำ ระบบเส้นท่อประปา ก๊อกน้ำและเครื่องสุขภัณฑ์ต่างๆ ในพื้นที่โครงการเป็นประจำ	-	ดังรูปที่ 10, 12 และภาคผนวก ก2

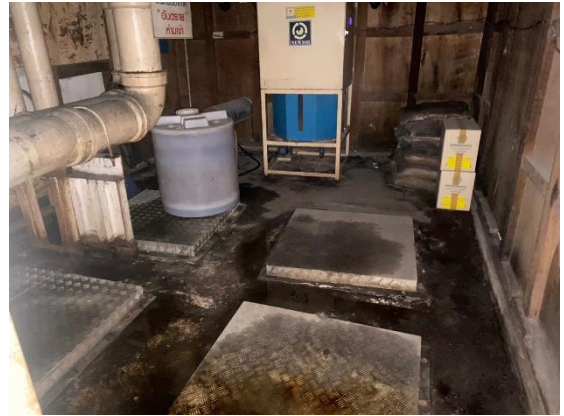
รูปที่ 11 ระบบปรับปรุงคุณภาพน้ำ

6. โครงการจัดให้มีระบบปรับปรุงคุณภาพน้ำเพื่อนำน้ำกลับมาใช้ใหม่ โดยการนำน้ำฝนจากบ่อหน่วงน้ำและการซื้อน้ำจากรถน้ำของเอกชนมาปรับปรุงคุณภาพน้ำเพื่อใช้ภายในโครงการ	โครงการรับน้ำใช้จากเมืองพัทยา ซึ่งปัจจุบันสามารถจ่ายน้ำให้ผู้ใช้โดยไม่เกิดปัญหาขาดแคลนน้ำ และได้มีการติดตั้งระบบปรับปรุงคุณภาพน้ำ เพื่อนำกลับมาใช้ใหม่	-	ดังรูปที่ 11
<b>3.4 การบำบัดน้ำเสีย</b>		-

2. โครงการจะต้องควบคุมมิให้มีการระบายน้ำเสียใดๆ ที่มีคุณภาพ ไม่ได้มาตรฐานออกสู่ภายนอกพื้นที่โครงการ	โครงการมีการต่อเชื่อมท่อระบายน้ำกับเมืองพัทยา โดยมีการปรับปรุงคุณภาพน้ำ ก่อนระบายน้ำเสียเข้าสู่ระบบบำบัดน้ำเสียเมืองพัทยา	-	ดังรูปที่ 11 และ ภาคผนวก ก1

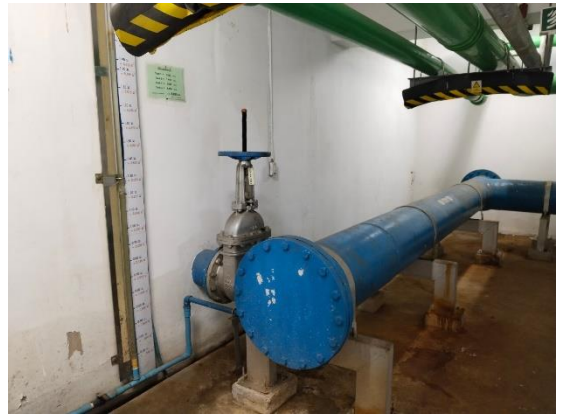
รูปที่ 13 ปริมาณความจุน้ำของถังเก็บน้ำสำรอง

4. โครงการมีถังเก็บน้ำสำรองที่สามารถสำรองน้ำไว้ใช้ในโครงการได้ไม่ต่ำกว่า 3 วัน	โครงการมีถังเก็บน้ำสำรอง 4 ใบ ปริมาณความจุน้ำถังที่ 1 เท่ากับ 1,052 ลบ.ม., ถังที่ 2 เท่ากับ 1,440 ลบ.ม., ถังที่ 3 เท่ากับ 1,654 ลบ.ม., ถังที่ 4 เท่ากับ 1,454 ลบ.ม. รวมความจุ 5,600 ลบ.ม. ซึ่งสามารถสำรองน้ำไว้ใช้ในโครงการได้ไม่ต่ำกว่า 3 วัน	-	ดังรูปที่ 13

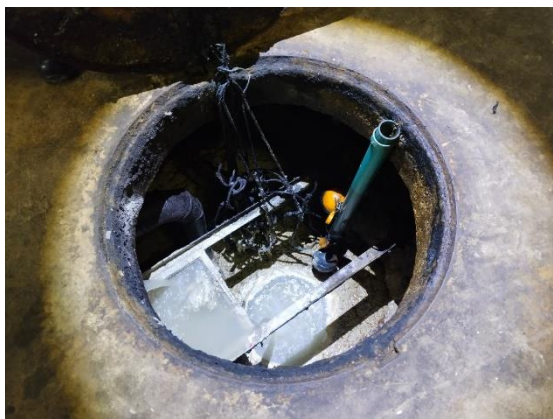
รูปที่ 14 บ่อดักไขมัน

1. จัดให้มีการบำบัดน้ำเสียขั้นต้นของแต่ละพื้นที่ประกอบด้วย บ่อดักไขมันสำหรับน้ำเสียจากครัวมีประสิทธิภาพการกำจัดบีโอดีเฉลี่ยร้อยละ 35 และบ่อกะเทาะสำหรับน้ำเสียอื่นๆ ประสิทธิภาพการกำจัดบีโอดีร้อยละ 60 จากนั้นน้ำเสียจะระบายลงสู่ท่อระบายน้ำของเมืองพัทยามณฑลพิทยาสาย 2 แล้วเข้าสู่ระบบบำบัดน้ำเสียรวมเมืองพัทยา ซึ่งได้มีหนังสือแจ้งให้ทราบว่าระบบบำบัดน้ำเสียของเมืองพัทยาสามารถรองรับน้ำเสียหรือน้ำทิ้งจากโครงการได้ และให้โครงการระบายน้ำเสียน้ำทิ้งลงสู่ระบบท่อรวบรวมน้ำเสีย-น้ำทิ้งได้ โดยโครงการจะต้องยื่นขออนุญาตเชื่อมท่อระบายน้ำให้ถูกต้องตามข้อบัญญัติฯ ของเมืองพัทยา	โครงการมีการติดตั้งบ่อดักไขมัน เพื่อเป็นการบำบัดขั้นต้นจากห้องครัว และติดตั้งบ่อกะเทาะก่อนระบายน้ำเสียลงสู่ท่อระบายน้ำของเมืองพัทยา พร้อมทั้งทางโครงการได้ยื่นขออนุญาตเชื่อมท่อระบายน้ำเสียน้ำทิ้งกับเมืองพัทยาเรียบร้อยแล้ว	-	ดังรูปที่ 14-15 , ภาคผนวก ก1 และ ก3

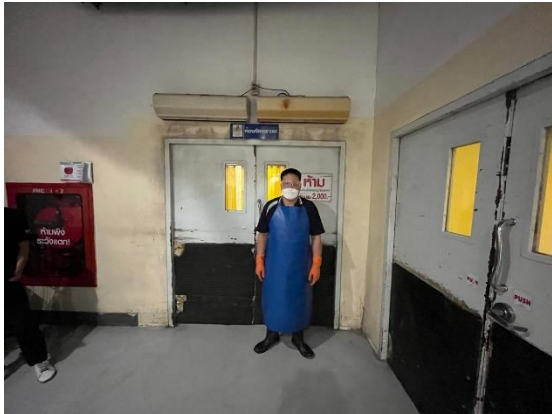
รูปที่ 22 เจ้าหน้าที่ทำความสะอาดห้องพักขยะ

5. ดูแลทำความสะอาดห้องพักขยะเป็นประจำอย่างน้อยสัปดาห์ละครั้ง	โครงการได้มีการจัดให้เจ้าหน้าที่ทำความสะอาดห้องพักขยะอย่างสม่ำเสมอ เพื่อป้องกันการเพาะตัวของเชื้อโรค	-	ผังรูปที่ 22

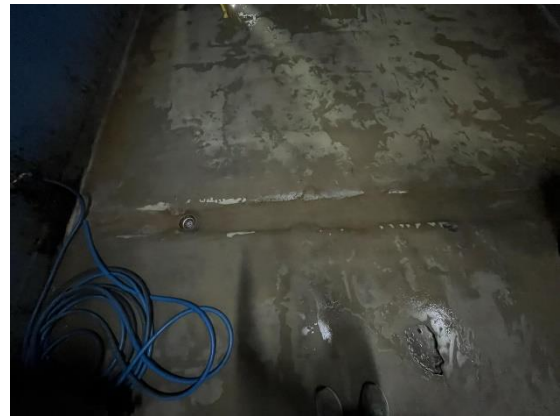
รูปที่ 23 รางระบายน้ำในห้องพักขยะ

6. น้ำเสียจากการเก็บรวบรวมมูลฝอยและการล้างห้องพักมูลฝอย จะต้องระบายเข้าสู่ระบบท่อน้ำเสียของโครงการ	โครงการได้จัดให้มีท่อระบายน้ำภายในห้องพักมูลฝอยเพื่อรวบรวมน้ำชะมูลฝอยและน้ำล้างทำความสะอาด เข้าสู่ระบบบำบัดน้ำเสียของโครงการ	-	ผังรูปที่ 23 และ 24

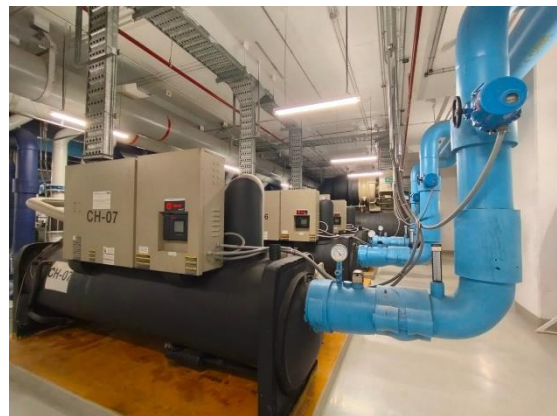
รูปที่ 25 เครื่องทำความเย็นแบบหอยโข่ง

5. ใช้เครื่องทำความเย็นชนิดระบายความร้อนด้วยน้ำของโครงการ แบบ หอยโข่งต้องมีค่าพิกัดการทำความเย็นเกินกว่า 0.67 กิโลวัตต์ต่อตัน ความเย็น	โครงการได้ใช้เครื่องทำความเย็นที่มีค่าพิกัดการทำความ เย็น 0.72 กิโลวัตต์ต่อตันความเย็น	-	ดังรูปที่ 25

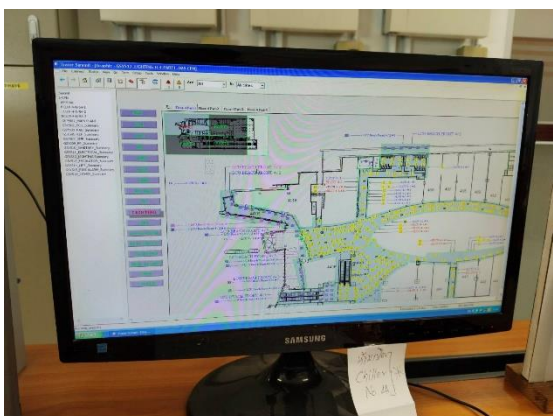
รูปที่ 26 การติดตั้งอุปกรณ์เปิด-ปิด  
ระบบแสงสว่างอัตโนมัติ

6. ติดตั้งอุปกรณ์เปิด-ปิด ระบบแสงสว่างอัตโนมัติบริเวณพื้นที่สาธารณะของโครงการ	โครงการได้มีการติดตั้งอุปกรณ์เปิด-ปิด ระบบแสงสว่างอัตโนมัติบริเวณพื้นที่สาธารณะของโครงการ	-	ดังรูปที่ 26

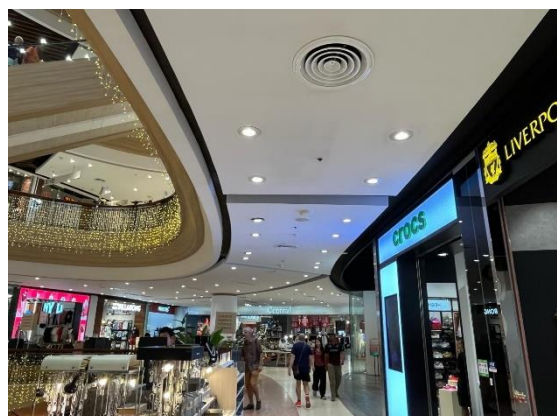
รูปที่ 27 ระบบแสงสว่างในอาคาร

7. ใช้บัลลาสต์ความสูญเสียต่ำสำหรับหลอดไฟฟ้าส่องสว่าง	โครงการได้ใช้บัลลาสต์ความสูญเสียต่ำ และใช้หลอดไฟฟ้า LED ภายในพื้นที่โครงการ	-	ดังรูปที่ 27
8. ระบบแสงสว่างในอาคารไม่รวมที่จอดรถต้องมีพิกัดกำลังไฟฟ้าไม่สูงเกินกว่า 16 วัตต์ต่อตารางเมตร สำหรับพื้นที่ส่วนโรงแรม และพิกัดกำลังไฟฟ้า สำหรับพื้นที่ส่วนที่จัดเป็นศูนย์การค้าหรือห้างสรรพสินค้า ต้องไม่สูงเกินกว่า 25 วัตต์ต่อตารางเมตร	โครงการได้ติดตั้งระบบแสงสว่างในอาคาร ตามมาตรการฯ กำหนด	-	ดังรูปที่ 27

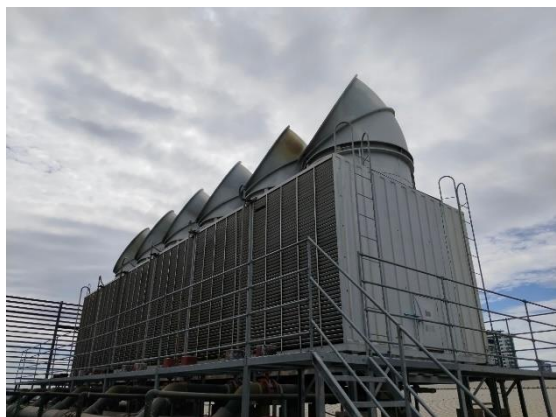
รูปที่ 28 หอผึ่งเย็น

2. ตำแหน่งของหอผึ่งเย็นต้องอยู่ห่างจากช่องเปิดของอาคาร เช่น ประตู และหน้าต่าง และช่องทางเข้าระบายลมของอาคารไม่น้อยกว่า 5 เมตร	โครงการได้จัดวางตำแหน่งของหอผึ่งเย็นไว้ห่างประตู และ ช่องทางเข้าระบายลมของอาคาร 100 เมตร	-	ดังรูปที่ 28

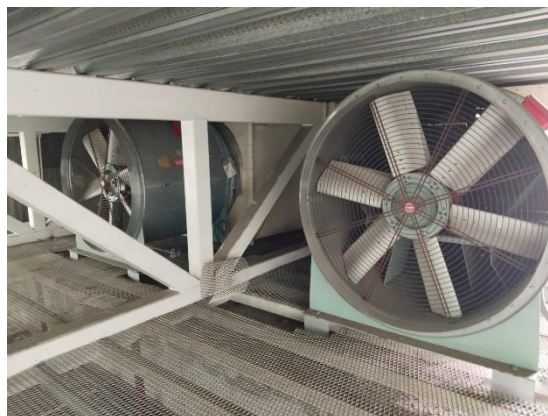
รูปที่ 29 ระบบระบายอากาศทั้งจากอาคาร

9. ตำแหน่งระบายอากาศทั้งจากอาคาร เช่น ห้องครัว ห้องน้ำ และห้องพักขยะ จะต้องอยู่ห่างจากตำแหน่งนำอากาศเข้าอาคาร ทางเดิน ประตู และหน้าต่างรวมทั้งพื้นที่ข้างเคียงไม่น้อยกว่า 5 เมตร	โครงการจัดให้มีตำแหน่งระบายอากาศทั้งจากอาคารให้อยู่ห่างจากตำแหน่งนำอากาศเข้าอาคาร ทางเดิน ประตู และหน้าต่างรวมทั้งพื้นที่ข้างเคียง	-	ดังรูปที่ 29

13. ปลายทางออกของระบบระบายอากาศต้องหันทิศทางไปยังถนน พัทธาสายสองและปลายทางออกจกต้องอยู่ห่างจากช่องเปิดของอาคาร โครงการ อาทิ ประตู หน้าต่าง และช่องทางนำอากาศเข้าสู่อาคาร ไม่น้อยกว่า 5 เมตร	โครงการจัดให้มีตำแหน่งระบายอากาศทิ้งจากอาคารให้อยู่ห่างจากตำแหน่งนำอากาศเข้าอาคาร ทางเดิน ประตู และหน้าต่างรวมทั้งพื้นที่ข้างเคียง	-	ดังรูปที่ 29

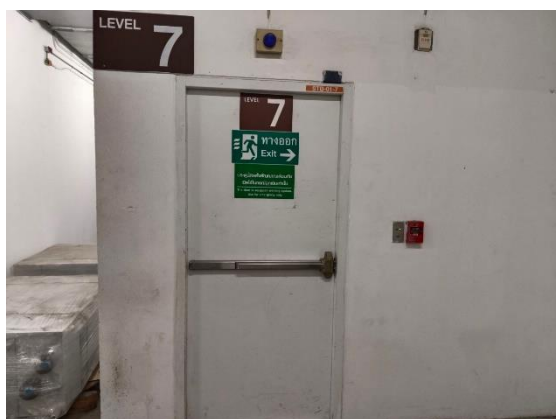
รูปที่ 30 ประตูหนีไฟ

11. ตรวจสอบช่องระบายอากาศของลิฟต์ และบันไดหนีไฟให้เปิด-ปิด ได้โดยสะดวกโดยตรวจสอบเป็นประจำทุกๆ 6 เดือน	โครงการได้มีการตรวจสอบช่องระบายอากาศของลิฟต์ และบันไดหนีไฟให้เปิด-ปิด สะดวกไม่ให้มีสิ่งของกีดขวาง เป็นประจำ	-	ดังรูปที่ 30 และ 57

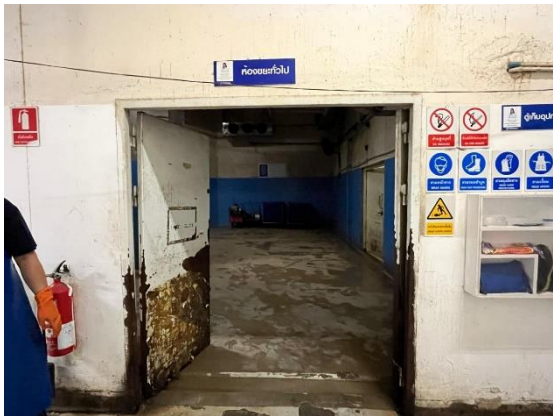
รูปที่ 53 ห้องขยะทั่วไป

2. จัดให้มีห้องพักขยะมูลฝอยที่ปิดมิดชิดรองรับขยะที่เกิดขึ้นทั้งหมด โดยแยกเป็นห้องพักขยะเปียก ขยะแห้ง และขยะอันตราย มีขนาดรวมทั้งหมด 211 ลบ.ม. และมีขนาดรองรับเพียงพอกับปริมาณมูลฝอยได้ไม่ต่ำกว่า 3 วัน	โครงการได้มีการจัดทำพื้นที่ห้องพักขยะมูลฝอย เพื่อรองรับขยะของโครงการ ซึ่งแบ่งเป็นห้องพักขยะเปียก ห้องพักขยะแห้ง และห้องพักขยะอันตราย โดยจะมีการประสานงานกับเมืองพัทยาให้มารับกำจัดต่อไป	-	ผังรูปที่ 20, 21, 53, 54 และภาคผนวก ก5

4. จัดให้มีพนักงานของโครงการจัดเก็บ และรวบรวมขยะมูลฝอยจากบริเวณต่างๆ ของโครงการ มาไว้ยังห้องพักขยะตามประเภทของขยะที่เกิดขึ้น	โครงการได้มอบหมายให้เจ้าหน้าที่ทำการรวบรวมขยะไปจัดเก็บบริเวณห้องพักขยะมูลฝอย โดยมีการแยกประเภทขยะ (ขยะเปียก ขยะแห้ง และขยะอันตราย) เพื่อรวบรวมนำไปกำจัดต่อไป	-	ผังรูปที่ 20, 21, 53, 54, 55 และภาคผนวก ก5

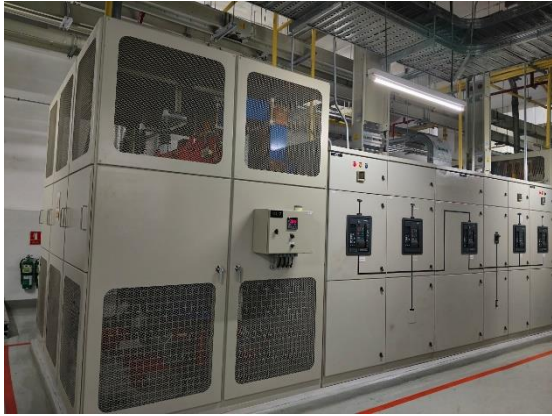
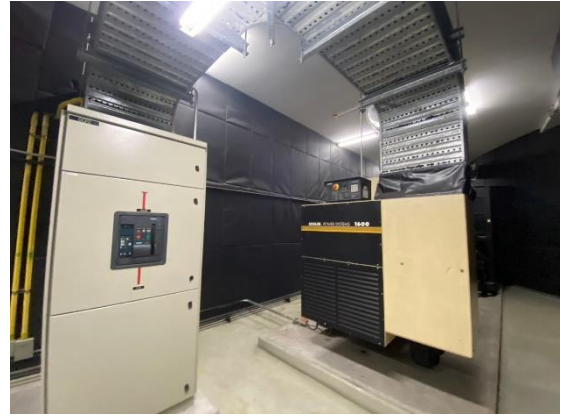
รูปที่ 56 หม้อแปลงไฟฟ้า

1. ใช้หม้อแปลงไฟฟ้าประสิทธิภาพสูงที่มีค่าความสูญเสีย (Total Loss) ต่ำ	โครงการได้เลือกใช้หม้อแปลงไฟฟ้าประสิทธิภาพสูง ที่มีค่าความสูญเสีย (Total Loss) ต่ำ ตามมาตรการฯ กำหนด	-	ดังรูปที่ 56

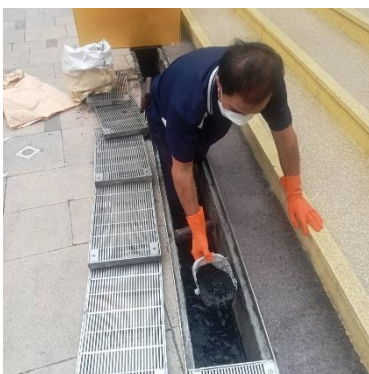
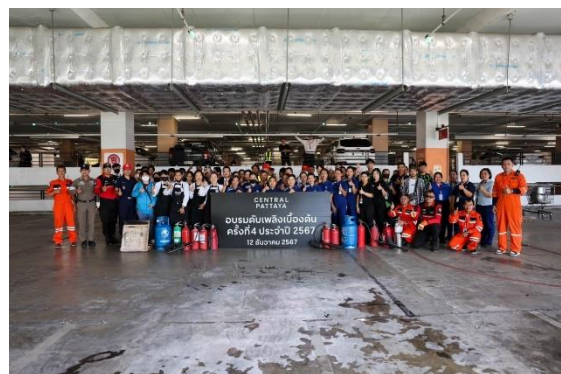
รูปที่ 59 ทำความสะอาดระบบระบายน้ำ

5. ทำความสะอาดระบบระบายน้ำภายในโครงการเป็นประจำ	โครงการได้จัดให้มีเจ้าหน้าที่คอยทำความสะอาดรางระบายน้ำ เพื่อป้องกันการอุดตันของตะกอนดิน เป็นประจำสม่ำเสมอ	-	ดังรูปที่ 59

3. ทำความสะอาดระบบระบายน้ำภายในโครงการเป็นประจำ	โครงการได้จัดให้มีเจ้าหน้าที่คอยทำความสะอาดรางระบายน้ำ เพื่อป้องกันการอุดตันของตะกอนดิน เป็นประจำสม่ำเสมอ	-	ผังรูปที่ 59
