ผลการปฏิบัติตามมาตรการติดตาม  
ตรวจสอบผลกระทบสิ่งแวดล้อม

## บทที่ 3

## ผลการปฏิบัติตามมาตรการติดตามตรวจสอบผลกระทบสิ่งแวดล้อม

โครงการ IDEO Ratchada-Huaykwang ของบริษัท อนันดา ดีเวลลอปเม้นท์ จำกัด ตั้งอยู่ที่ถนนประชากรราชบุรีบำเพ็ญ แขวงห้วยขวาง เขตห้วยขวาง กรุงเทพมหานคร บนเนื้อที่ประมาณ 2-1-25 ไร่ (3,700 ตร.ม.) มีลักษณะเป็นอาคารชุดพักอาศัยสูง 19 ชั้น จำนวน 1 อาคาร มีห้องพักรวมทั้งหมด 398 ห้อง และพื้นที่ส่วนพาณิชย์บริเวณชั้นล่าง 244.43 ตร.ม. (จำนวน 5 ห้อง) และสิ่งอำนวยความสะดวกต่าง ๆ ซึ่งตามประกาศกระทรวงวิทยาศาสตร์ เทคโนโลยีและสิ่งแวดล้อมฉบับที่ 3 (พ.ศ. 2539) เรื่อง กำหนดหลักเกณฑ์ วิธีการ ระเบียบปฏิบัติและแนวทางในการจัดทำรายงานการวิเคราะห์ผลกระทบสิ่งแวดล้อม ได้กำหนดให้อาคารอยู่อาศัยรวมตามกฎหมายว่าด้วยการควบคุมอาคารที่มีจำนวนห้องพักตั้งแต่ 80 ห้องขึ้นไป และอยู่ในเขตท้องที่ซึ่งมีพระราชกฤษฎีกาให้ใช้กฎหมายว่าด้วยการควบคุมอาคาร ต้องจัดทำรายงานการวิเคราะห์ผลกระทบสิ่งแวดล้อมเสนอต่อสำนักงานนโยบายและแผนทรัพยากรธรรมชาติและสิ่งแวดล้อม (สผ.) เพื่อพิจารณาให้ความเห็นชอบก่อนก่อสร้างโครงการ

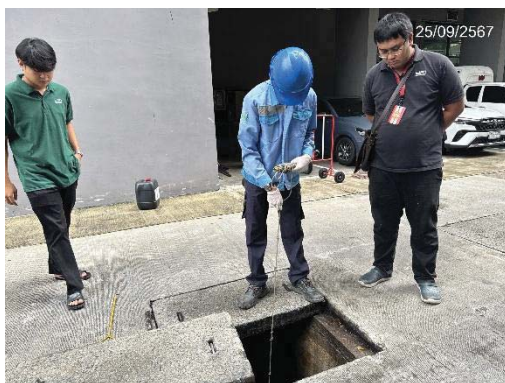
ภาพที่ 3.5.3-1 จุดเก็บตัวอย่างน้ำระบบบำบัดน้ำเสีย

น้ำเสียเข้าระบบบำบัดน้ำเสีย
