สรุปผลการปฏิบัติตามมาตรการฯ  
และข้อเสนอแนะ

#### 4.1 สรุปผลการปฏิบัติตามมาตรการฯ และข้อเสนอแนะ

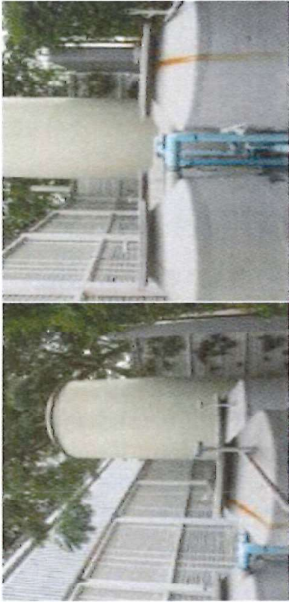
| องค์ประกอบทางสิ่งแวดล้อม | มาตรการป้องกันและแก้ไขผลกระทบสิ่งแวดล้อมที่ไม่ได้ปฏิบัติ, ปฏิบัติไม่ได้, ปฏิบัติได้แต่ไม่มีประสิทธิภาพ และยังไม่มีเวลาปฏิบัติ | การดำเนินการในปัจจุบัน/แนวทางการปฏิบัติ |
|---|---|---|
| 3.2 การบำบัดน้ำเสีย | 6.จัดให้มีถังเก็บกักขมิ้นแทน ขนาดความจุ 10 ลูกบาศก์เมตร จำนวน 1 ถัง โดยจัดให้มีท่อรวบรวมน้ำเสียที่แทนจากระบบบำบัดน้ำเสียเข้าสู่ถังเก็บกักขมิ้นดังกล่าว และกำจัดด้วยวิธีการเผาทำลายทุกวันๆ ละ 1 ครั้ง เพื่อลดปัญหามลภาวะโลกร้อน | <p>รูปภาพตัวอย่างระบบกำจัดที่ขมิ้นแทน</p> |

| องค์ประกอบทางสิ่งแวดล้อม | มาตรการป้องกันและแก้ไขผลกระทบสิ่งแวดล้อมที่ไม่ได้ปฏิบัติ, ปฏิบัติไม่ได้, ปฏิบัติได้แต่ไม่มีประสิทธิภาพ และยังไม่มีเวลาปฏิบัติ | การดำเนินการในปัจจุบัน/แนวทางการปฏิบัติ |
|---|---|---|
| 1.4 คุณภาพน้ำ | 6.จัดให้มีถังเก็บกักขมิ้นแทน ขนาดความจุ 10 ลูกบาศก์เมตร จำนวน 1 ถัง โดยจัดให้มีท่อรวบรวมน้ำเสียที่แทนจากระบบบำบัดน้ำเสียเข้าสู่ถังเก็บกักขมิ้นดังกล่าว และกำจัดด้วยวิธีการเผาทำลายทุกวันๆ ละ 1 ครั้ง เพื่อลดปัญหามลภาวะโลกร้อน | การดำเนินการปัจจุบัน<br>- ไม่ได้ปฏิบัติ: ระบบบำบัดน้ำเสียของโครงการไม่มีระบบสนับสนุนการทำงาน เช่น ระบบกำจัดที่ขมิ้นแทนแต่อย่างใด<br><br>แนวทางการดำเนินการ<br>- ให้โครงการติดตั้งถังเก็บกักขมิ้นแทน ขนาดความจุ 10 ลูกบาศก์เมตร จำนวน 1 ถัง โดยทำการเดินท่ออากาศไปยังหัวผ่นและมั่วแล้วปิด- ปิด ควบคุมการทำงานด้วยระบบ Manual ซึ่งในการเผ่าเจ้าหน้าที่ช่างของโครงการสามารถชี้แจงไฟเช็คดูเพื่อให้เกิดการเผาไหม้ทุกวันๆ ละ 1 ครั้ง |
