ผลการปฏิบัติตามมาตรการติดตามตรวจสอบ

บทที่ 3

โครงการอยู่อาศัยรวม (อาคารชุด) The Diplomat Sathorn ตั้งอยู่ถนนสาทรเหนือ แขวงสีลม เขตบางรัก กรุงเทพมหานคร ในเนื้อที่ดิน 1 ไร่ 2 งาน 15 ตารางวา หรือ 2,460 ตารางเมตร โดยมีกลุ่มเป้าหมายหลักเป็นลูกค้าประเภทพนักงานบริษัท/ประชาชนทั่วไปที่ต้องการที่พักอาศัยในย่านสาทร-สุรศักดิ์ ท่ามกลางความเป็นส่วนตัวบนทำเลที่เปี่ยมศักยภาพ พร้อมด้วยสิ่งอำนวยความสะดวกและสาธารณูปโภคครบครัน เช่น ห้างสรรพสินค้า ธนาคาร โรงเรียน โรงพยาบาล และสำนักงาน เป็นต้น โครงการมีจำนวนห้องพักอาศัย 192 ห้อง ด้านสิ่งแวดล้อม โครงการ The Diplomat Sathorn ได้มีการตรวจสอบด้านผลกระทบสิ่งแวดล้อมตามเงื่อนไขที่เสนอไว้ ในรายงานการวิเคราะห์ผลกระทบสิ่งแวดล้อม (EIA) ซึ่งได้รับความเห็นชอบจากสำนักนโยบายและแผนทรัพยากรธรรมชาติและสิ่งแวดล้อม ตามหนังสือเห็นชอบเลขที่ เลขที่ ทส.1009.5/8598 ลงวันที่ 8 สิงหาคม 2557 โดยได้มอบหมายให้บริษัท ศูนย์วิเคราะห์น้ำ จำกัด เป็นผู้ดำเนินการตรวจวัดคุณภาพสิ่งแวดล้อมเพื่อนำเสนอต่อหน่วยงานที่เกี่ยวข้องต่อไป

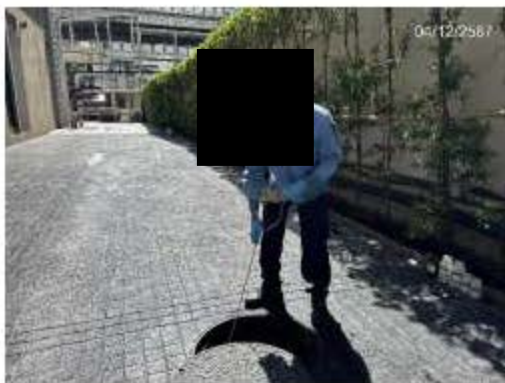
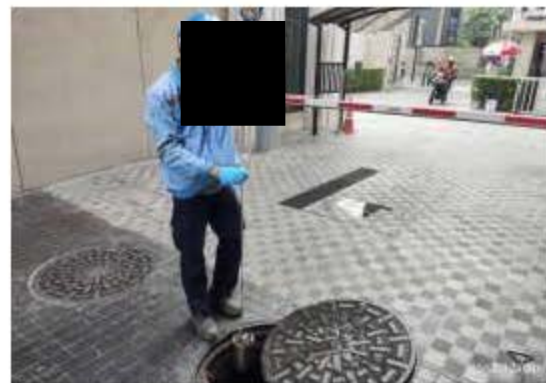
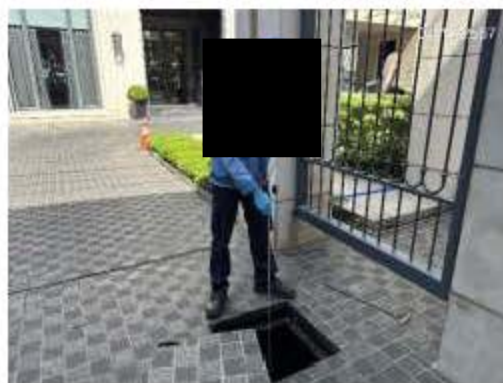
ภาพที่ 3.5.3-1 แสดงตำแหน่งและการตรวจวัดคุณภาพน้ำทิ้ง

น้ำเสียก่อนเข้าระบบบำบัดน้ำเสีย

น้ำเสียหลังออกกระบบบำบัดน้ำเสีย

บ่อพักน้ำสุดท้ายของระบบระบายน้ำของโครงการก่อนระบาย

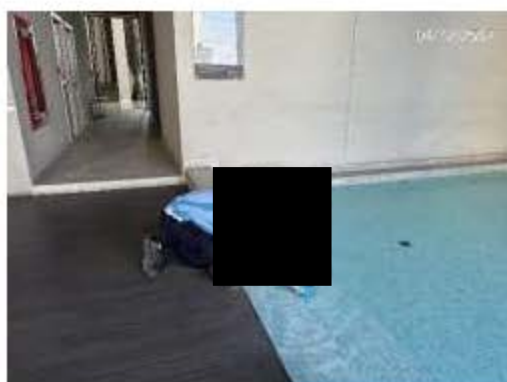
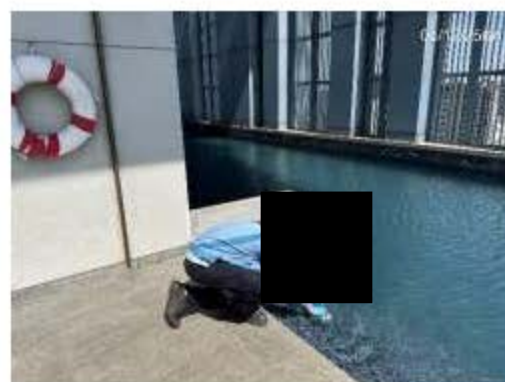
ภาพที่ 3.5.4-1 การเก็บตัวอย่างคุณภาพสระว่ายน้ำ

บริเวณสระว่ายน้ำสำหรับเด็ก

บริเวณสระว่ายน้ำสำหรับผู้ใหญ่

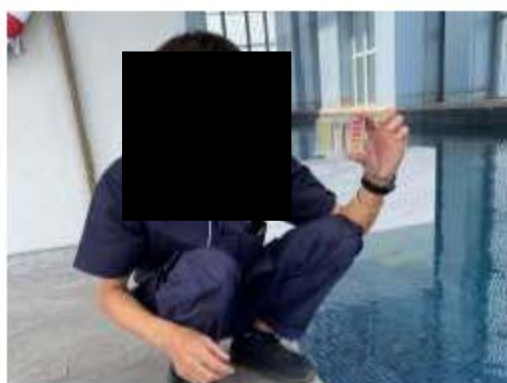
ภาพที่ 3.5.4-2 การตรวจวัดค่า pH และ Free Chlorine

ตามมาตรการติดตามตรวจสอบผลกระทบสิ่งแวดล้อม กำหนดให้โครงการต้องตรวจวัดความเป็นกรด-ด่าง (pH) และคลอรีนอิสระ (Free Chlorine) ของสระว่ายน้ำ ในความถี่ 2 ครั้ง/วัน จำนวน 2 จุด ได้แก่ บริเวณสระว่ายน้ำสำหรับผู้ใหญ่ และสระว่ายน้ำสำหรับเด็ก ปัจจุบันโครงการมีการปฏิบัติสอดคล้องต่อมาตรการเป็นส่วนใหญ่ กล่าวคือ มีการตรวจวัดทั้ง 2 จุด ครบถ้วน แต่กระทำในความถี่ 1 ครั้ง/วัน สำหรับเครื่องมือที่ใช้ในการตรวจวัดจะเป็น pH และ Chlorine Test Kit โดยภาพการตรวจวัดแสดงดังภาพที่ 3.5.4-2 และผลการตรวจวัดแสดงดังภาคผนวก 4-2 ผลการตรวจวิเคราะห์คุณภาพน้ำสระว่ายน้ำ : ความเป็นกรด-ด่างและคลอรีน
