รายงานผลการปฏิบัติตามมาตรการป้องกันและแก้ไขผลกระทบสิ่งแวดล้อม  
และมาตรการติดตามตรวจสอบผลกระทบสิ่งแวดล้อม

ชื่อโครงการ : ทางหลวงพิเศษระหว่างเมืองหมายเลข 8 สายนครปฐม-ชะอำ

มกราคม 2568

**การติดตามตรวจสอบคุณภาพสิ่งแวดล้อม**  
**โครงการทางหลวงพิเศษระหว่างเมืองหมายเลข 8 สายนครปฐม-ชะอำ**

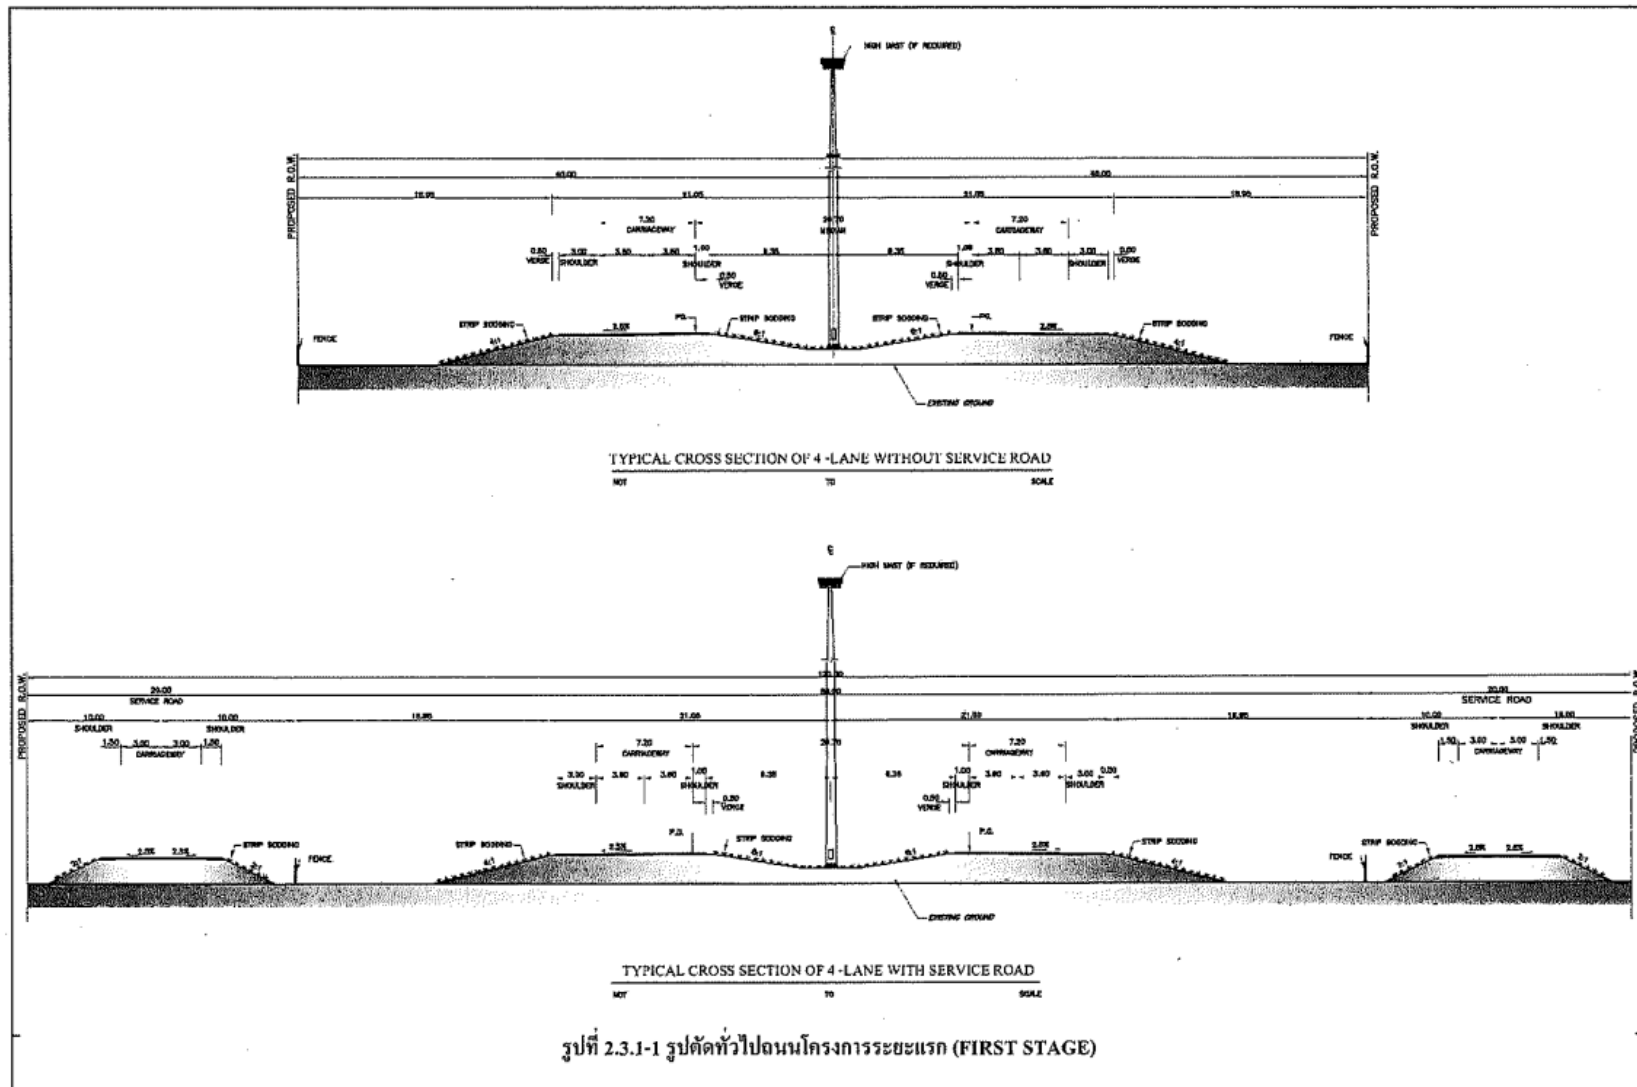
รูปที่ 2.1.1-1 รูปตัดทั่วไปของทางหลวงพิเศษระหว่างเมืองหมายเลข 8 สายนครปฐม-ชะอำ

**1.2) รูปแบบที่ 2** เป็นถนนขนาด 4 ช่องจราจร มีทางบริการข้างละ 2 ช่องจราจร บนเขตทางกว้าง 120 เมตร แบ่งทิศทางการจราจรด้วยเกาะกลางแบบร่อง (Depress Median) ซึ่งสามารถขยายเป็นถนนขนาด 8 ช่องจราจร ในบริเวณพื้นที่เกาะกลางได้ เมื่อมีปริมาณการจราจรเพิ่มขึ้น โดยรูปแบบนี้ ใช้ก่อสร้างในบริเวณพื้นที่ราบ และพื้นที่เนินที่มีชุมชนกระจายอยู่ทั่วไปสองข้าง และมีโครงข่ายถนนในท้องถิ่นมาก

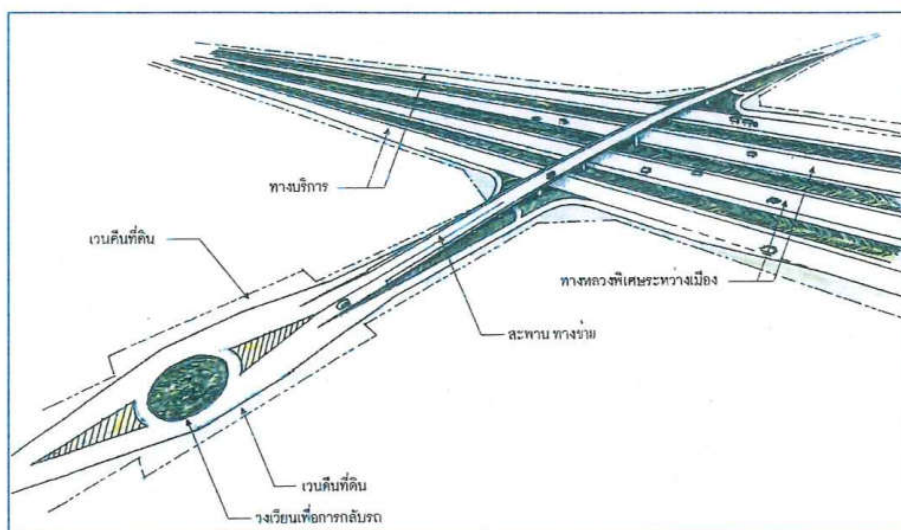
รูปที่ 2.1.1-2 รูปแบบทางข้ามสำหรับทางหลวงสายรองและทางหลวงท้องถิ่นที่สำคัญ (Overpass)  
โครงการทางหลวงพิเศษระหว่างเมืองสายนครปฐม-ชะอำ ที่เสนอไว้ในรายงานการประเมินผลกระทบสิ่งแวดล้อม

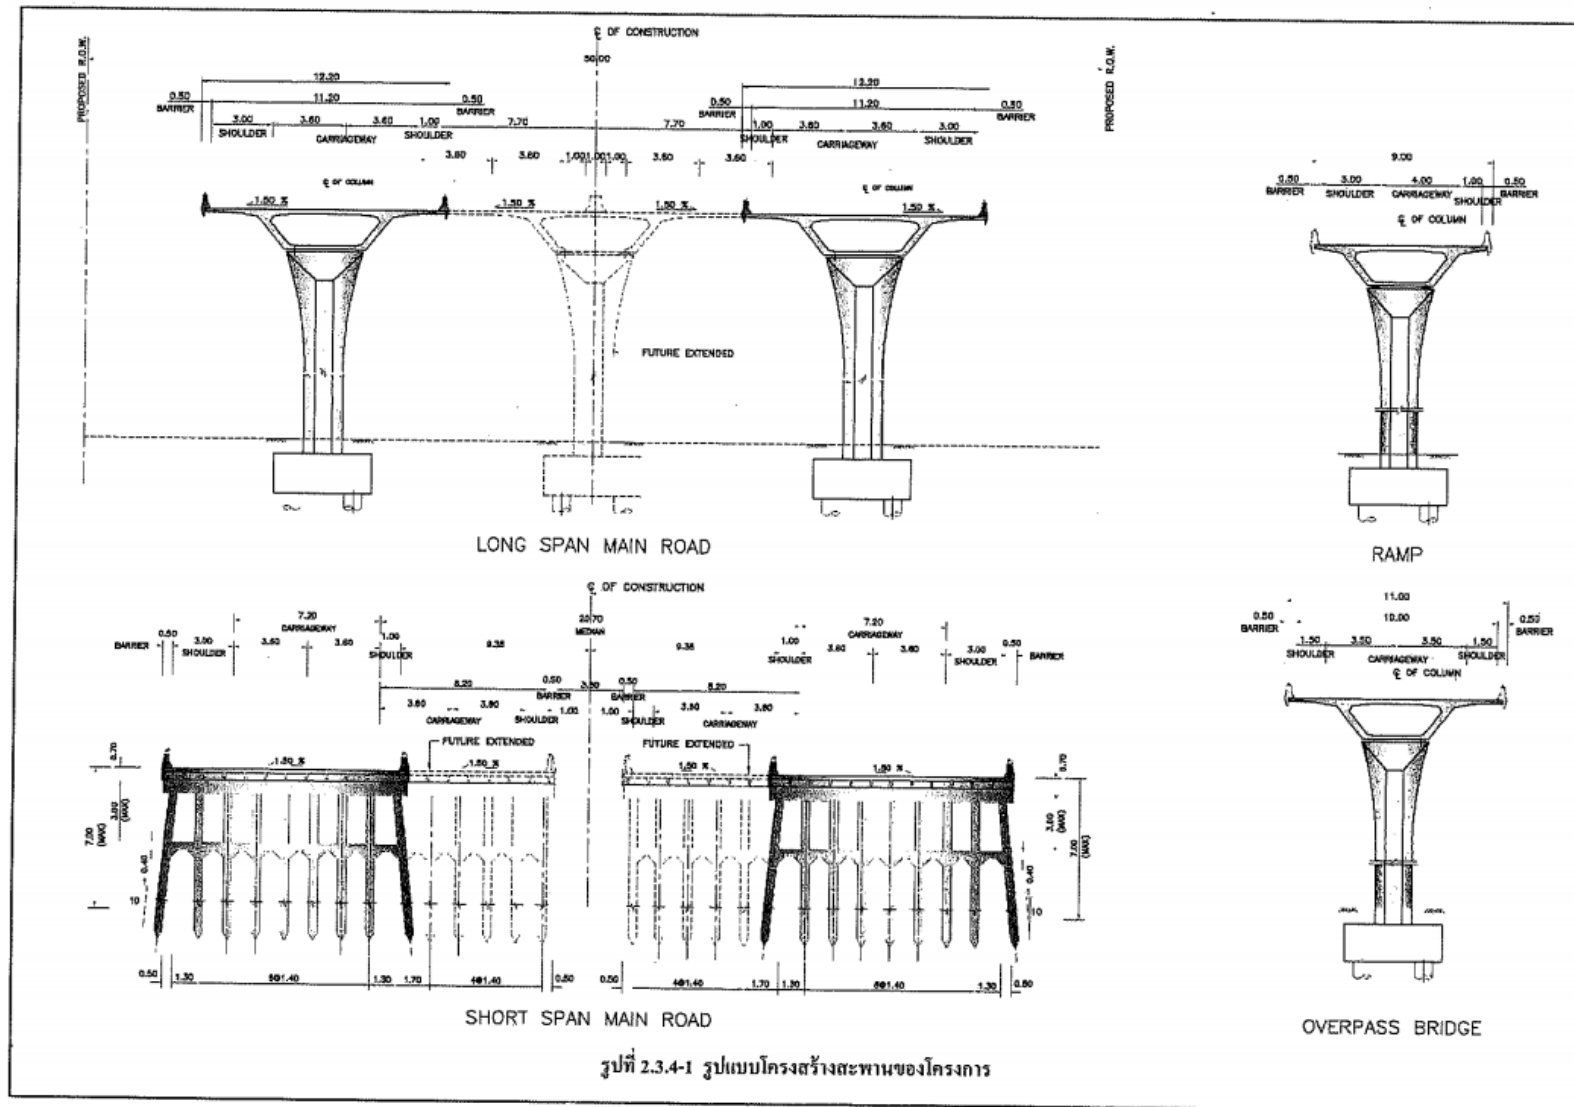
รูปที่ 2.1.1-3 รูปแบบโครงสร้างสะพาน โครงการทางหลวงพิเศษระหว่างเมืองสายนครปฐม-ชะอำ ที่เสนอไว้ในรายงานการประเมินผลกระทบสิ่งแวดล้อม

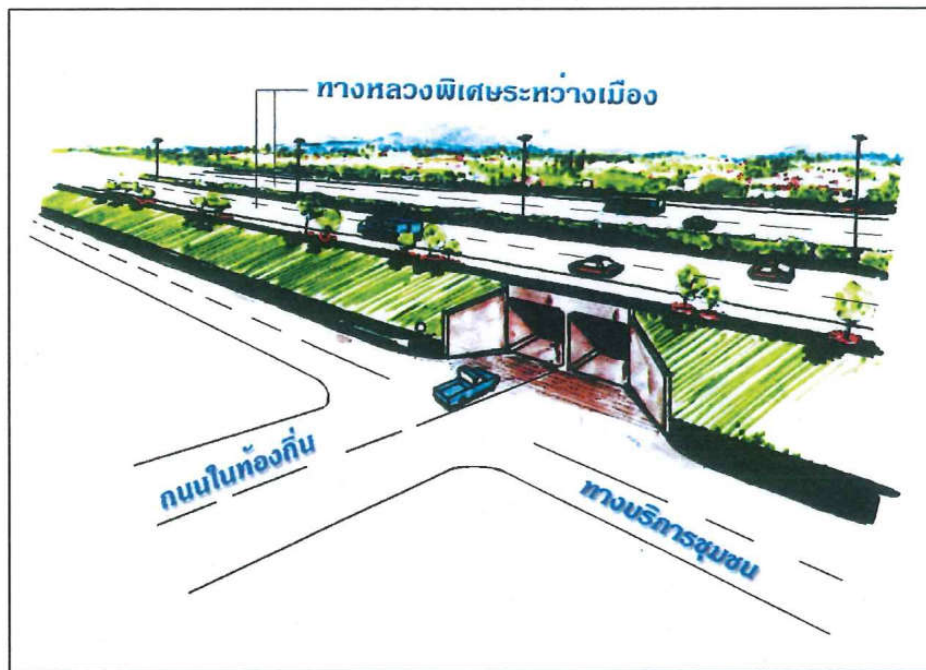
รูปที่ 2.1.1-4 รูปแบบทางลอด (Underpass) โครงการทางหลวงพิเศษระหว่างเมือง สายนครปฐม-ชะอำ  
ที่เสนอไว้ในรายงานการประเมินผลกระทบสิ่งแวดล้อม

2.3) ทางลอด (Underpass) : กรณีทางหลวงพิเศษฯ ตัดผ่านถนนท้องถิ่นที่มีปริมาณจราจรไม่มาก และไม่มีรถขนาดใหญ่ผ่าน จะออกแบบให้มีลักษณะเป็นท่อลอดเหลี่ยม ลอดใต้แนวเส้นทางโครงการ ดังรูปที่ 2.1.1-4 โดยแนวเส้นทางช่วง กม.1+1119 LT/ กม.1+225 RT ถึง กม.9+856 ระยะทาง 8.737 กิโลเมตร ได้ออกแบบให้มีทางลอดขนาด 2-2.4x2.4 เมตร จำนวน 1 แห่ง ได้แก่ บริเวณ กม.1+000

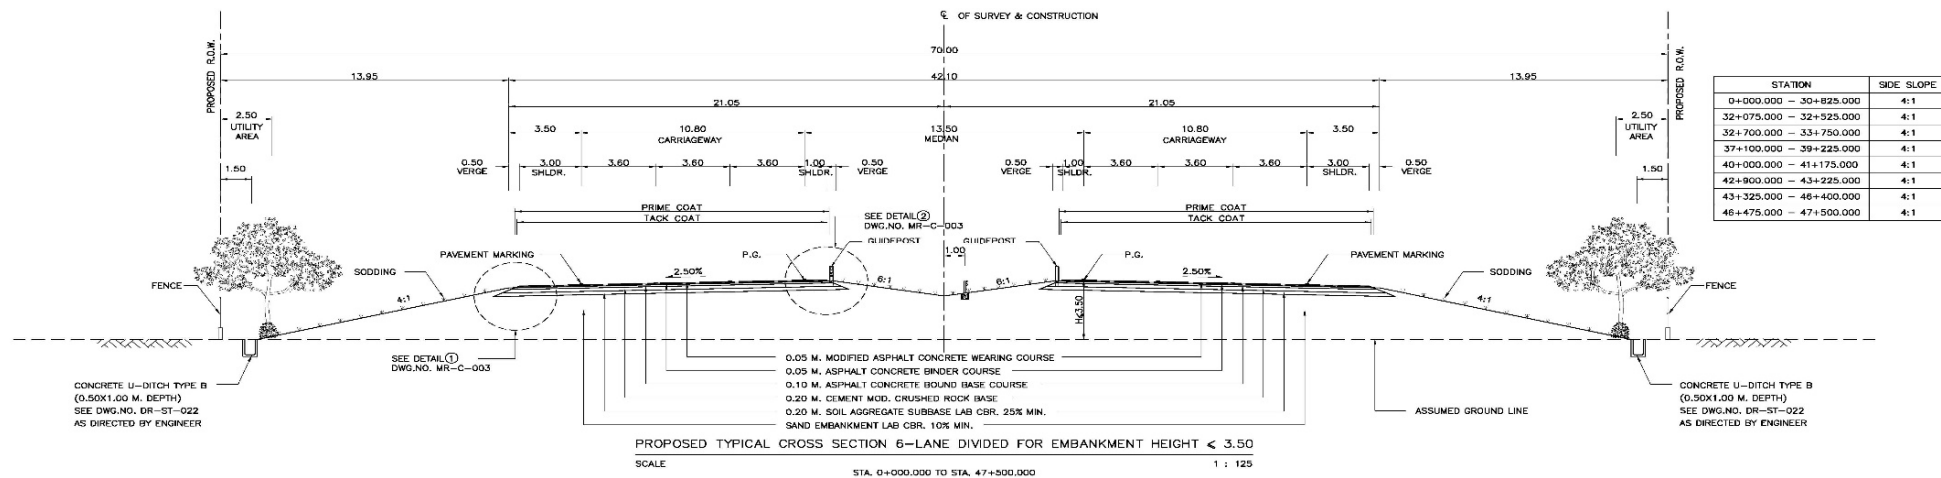
รูปที่ 2.1.2-1 รูปแบบทางหลวงพิเศษทั่วไปที่ก่อสร้างจริง

รูปแบบทางหลวงพิเศษทั่วไป มีลักษณะพื้นผิวจราจรเป็นแบบลาดยาง (Asphalt Wearing Course) ขนาด 6 ช่องจราจร (ไป-กลับ) กว้างช่องละ 3.60 เมตร ไหล่ทางด้านนอกกว้าง 3.00 เมตร ไหล่ทางด้านในกว้าง 1.00 เมตร พร้อมขอบทางข้างละ 0.50 เมตร แบ่งทิศทางการจราจรด้วยเกาะกลางถนนแบบ Depressed Median กว้าง 10.50 เมตร (รูปที่ 2.1.2-1)

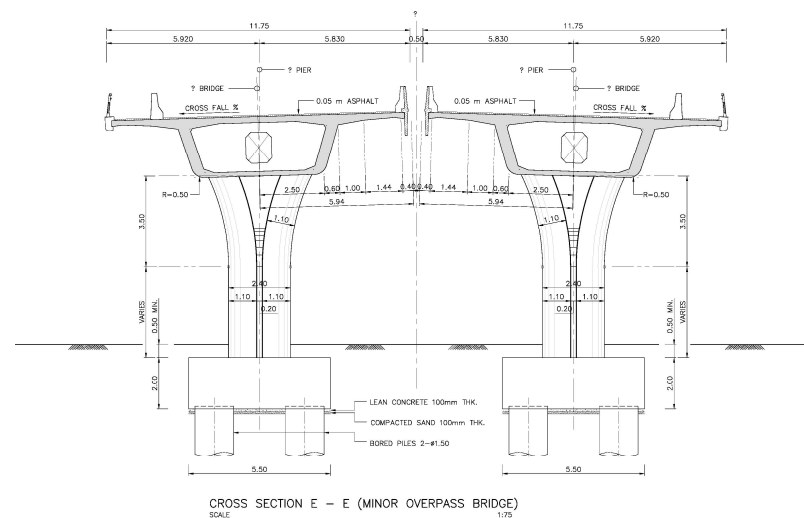
รูปที่ 2.1.2-2 รูปแบบสะพานข้ามทางหลวงพิเศษ ที่ก่อสร้างจริงในปัจจุบัน

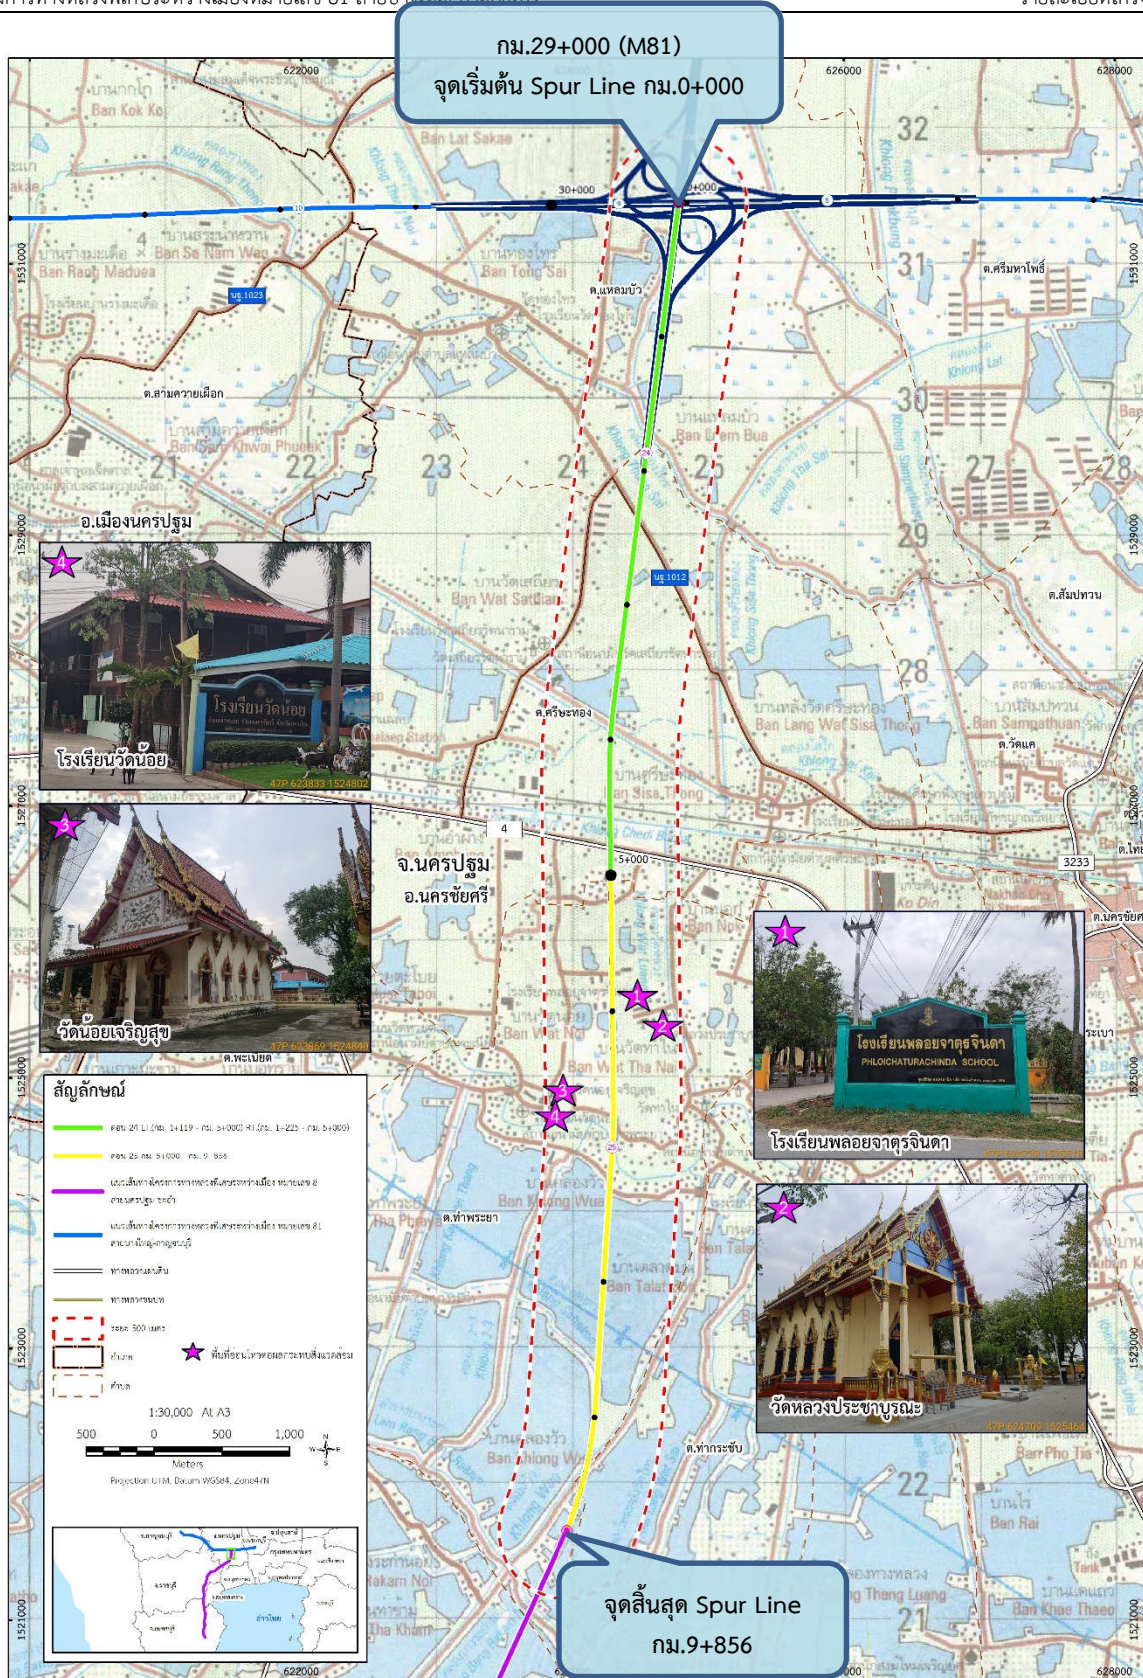
รูปที่ 2.3-1 พื้นที่อ่อนไหวต่อการได้รับผลกระทบตลอดแนวเส้นทางโครงการ

สำหรับพื้นที่อ่อนไหวต่อการได้รับผลกระทบในแนวเส้นทางช่วงนี้ ได้แก่ วัดหลวงประชาบุญณะ โรงเรียนพลอยจาดูจินดา และวัดน้อยเจริญสุข โดยไม่พบแหล่งโบราณสถานที่ได้รับการขึ้นทะเบียนแล้ว

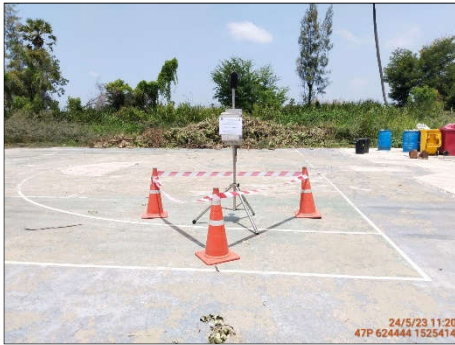
ครั้งที่ 1 ระหว่างวันที่ 24-28 พฤษภาคม พ.ศ.2566

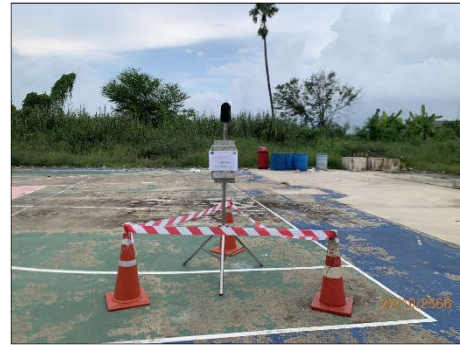
ครั้งที่ 2 ระหว่างวันที่ 26-30 ตุลาคม พ.ศ.2566

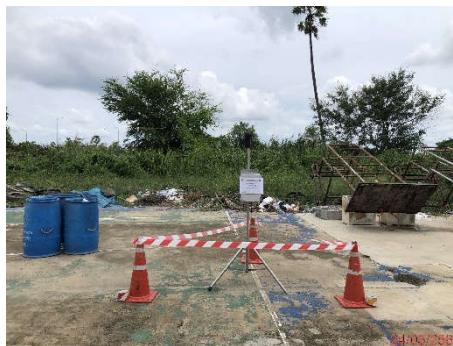
โรงเรียนพลอยจาดูจินดา

ครั้งที่ 3 ระหว่างวันที่ 23-27 พฤษภาคม พ.ศ.2567

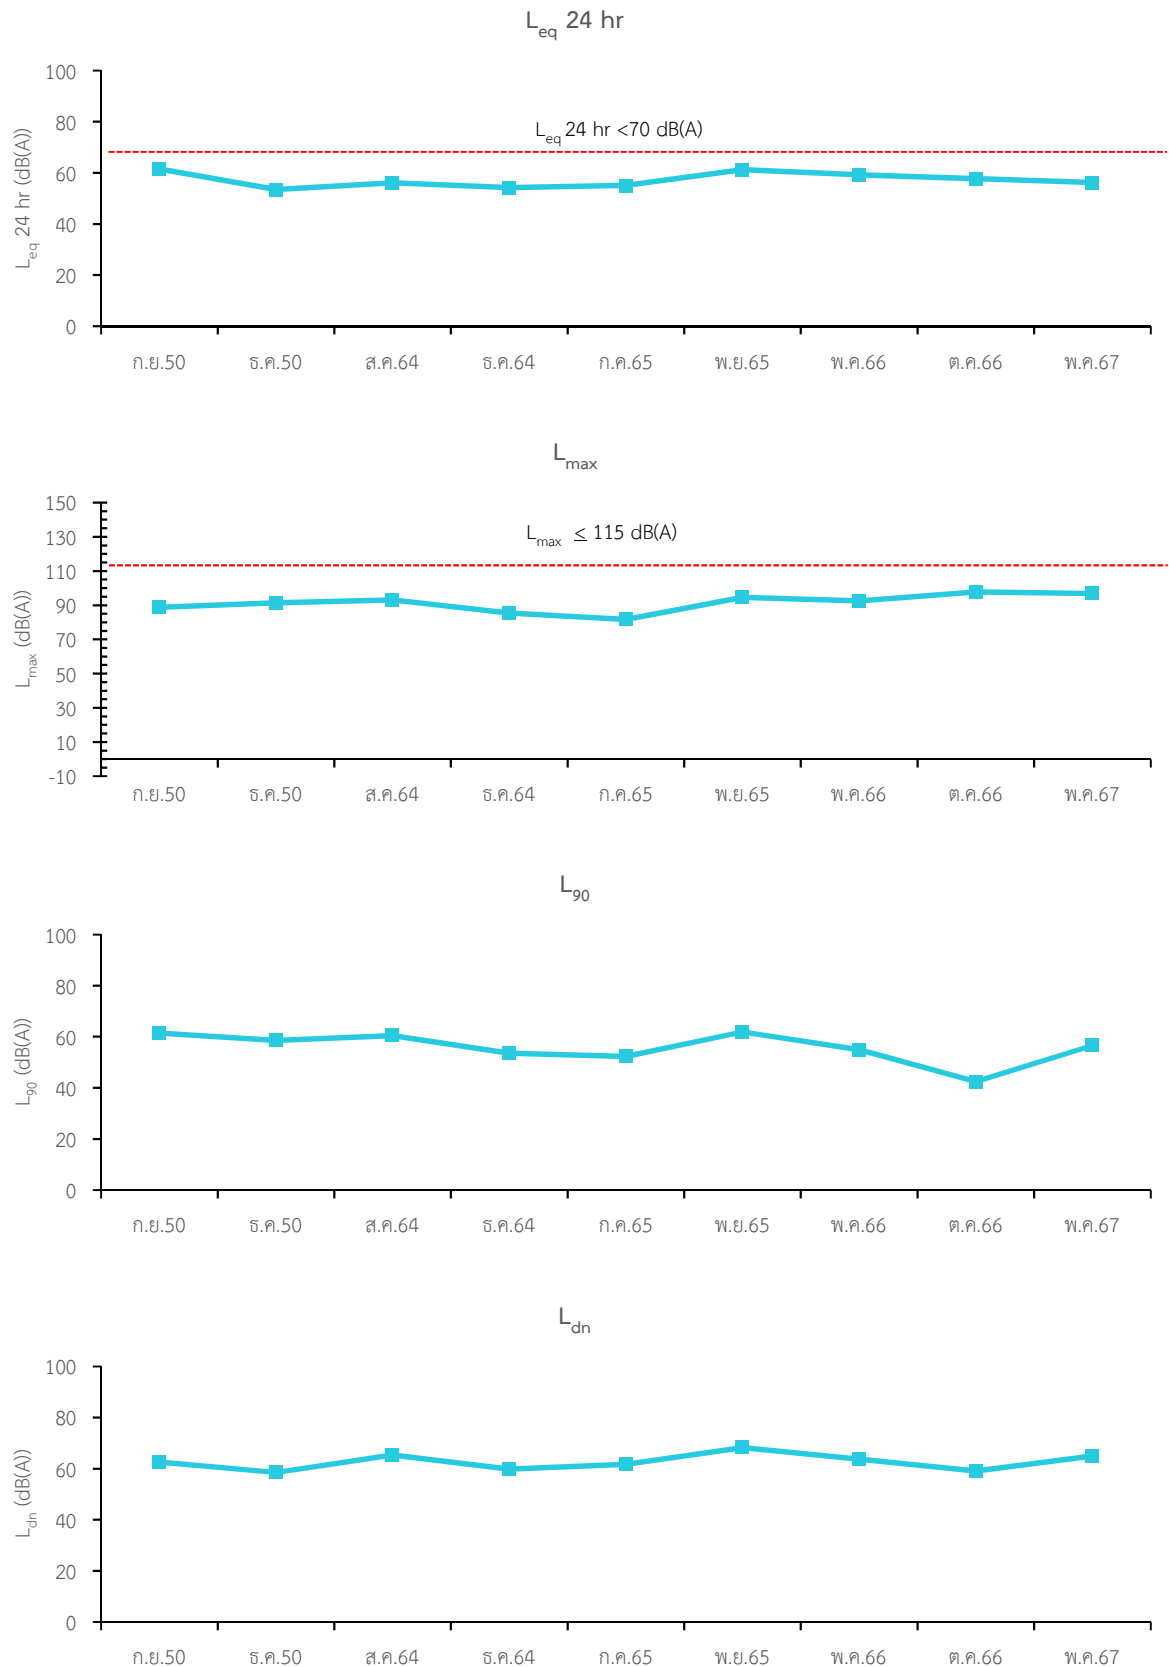
รูปที่ 5.2.1-3 ผลการตรวจวัดระดับเสียง บริเวณโรงเรียนพลอยจตุรจินดา

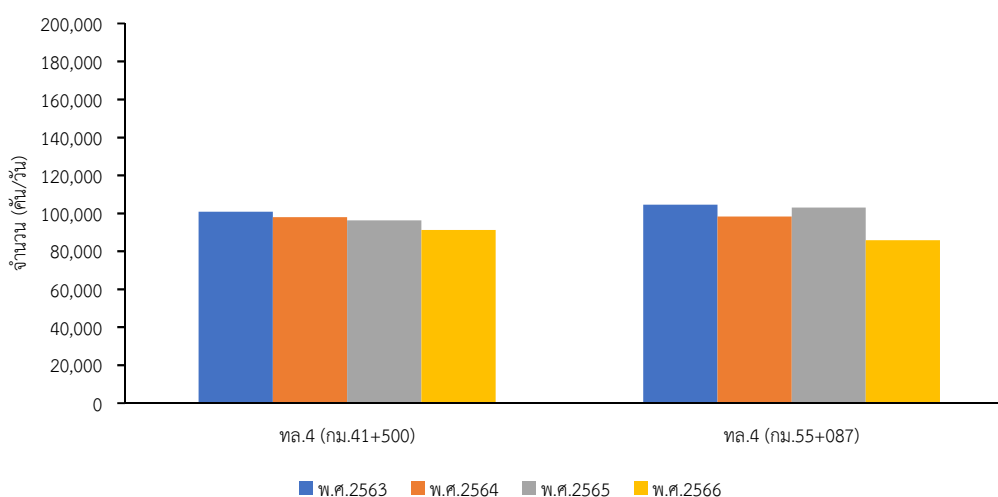
รูปที่ 5.2.3-1 ปริมาณการจราจรบนทางหลวงหมายเลข 4

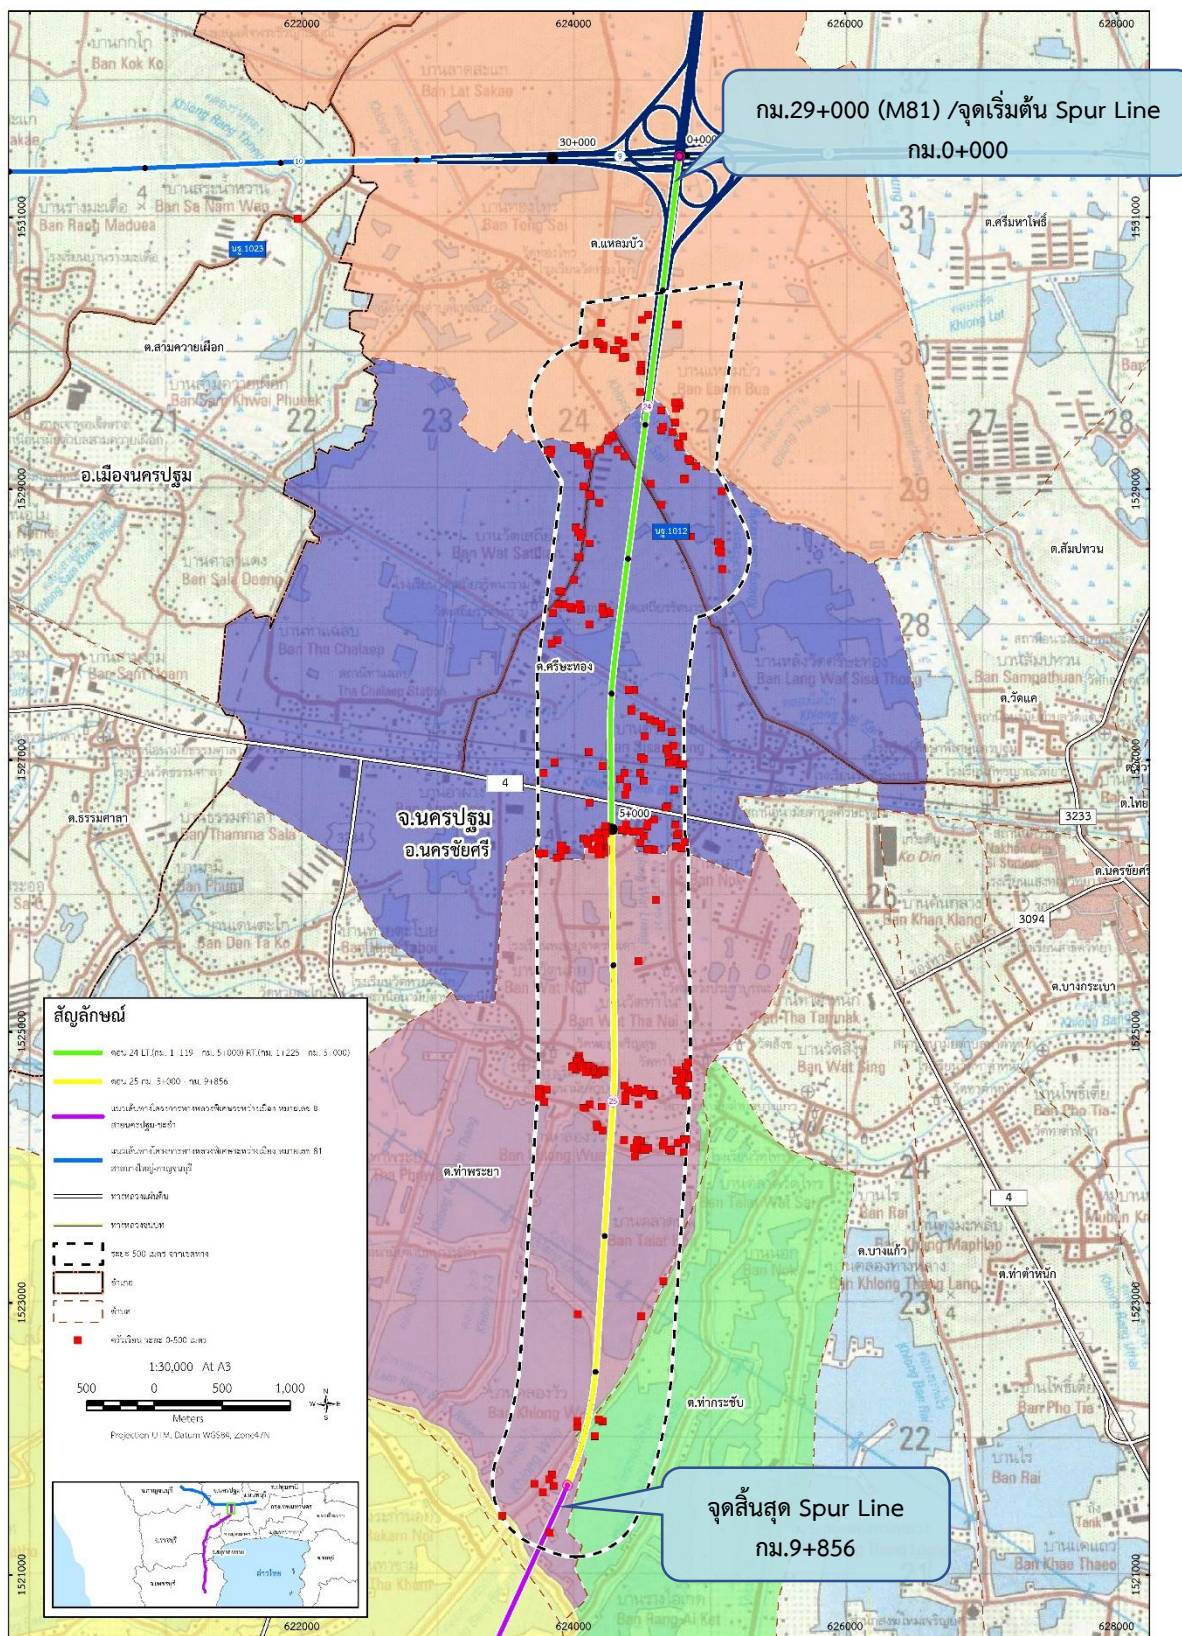
ตลอดแนวเส้นทางโครงการทางหลวงพิเศษระหว่างเมืองหมายเลข 81 สายบางใหญ่-กาญจนบุรี มีทางแยกต่างระดับ รวมทั้งสิ้น 8 แห่ง ดังนี้ (ตำแหน่งของทางแยกต่างระดับและรูปแบบตามแนวเส้นทางโครงการแสดงดังรูปที่ 2.1.1-4 และรูปที่ 2.1.1-5)

**2.3.4) กลุ่มครัวเรือนผู้ถูกรื้อย้าย :** กลุ่มเป้าหมายนี้มีความสัมพันธ์โดยตรงกับผลกระทบจากการก่อสร้าง เนื่องจากถูกเวนคืนที่ดิน เพื่อทำการก่อสร้าง โดยจะดำเนินการสอบถามเฉพาะครัวเรือนในแนวเส้นทางเชื่อมต่อ (Spur Line) ที่ยังอยู่ระหว่างการก่อสร้าง (กม.0+000 ถึง กม.5+000) จำนวน 136 ราย

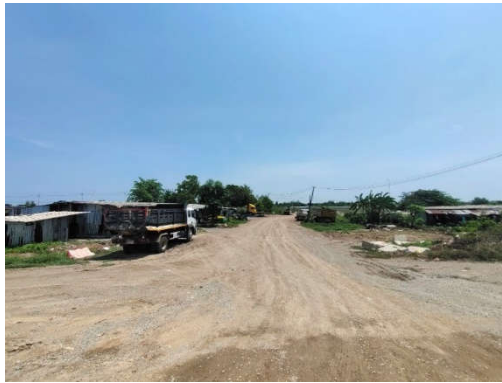
ภาพที่ 5.2.5-2 สำนักงานชั่วคราว ที่พักคนงาน ที่อยู่ในเขตทาง บริเวณ กม.0+000

ส่วนแนวเส้นทางโครงการฯ ตอน 24 (กม.0+000 – 5+000) พบว่า โครงการฯ ได้ใช้พื้นที่ในเขตทางในการกองเก็บวัสดุก่อสร้าง เครื่องจักร และเครื่องมือต่างๆ สำนักงานชั่วคราว และที่พักคนงาน (ดังแสดงในภาพที่ 5.2.5-2) และพบที่พักคนงานก่อสร้าง ที่อยู่นอกเขตทางจำนวน 1 แห่ง บริเวณด้านซ้ายทาง กม.3+900 ของทางหลวงพิเศษระหว่างเมือง หมายเลข 8 จากการตรวจสอบ พบว่าการใช้ประโยชน์ที่ดินดังกล่าวเดิมไม่ได้เป็นพื้นที่เกษตรกรรม โดยเป็นพื้นที่ไม้ละเมาะ จึงไม่มีผลกระทบต่อมาตรการการใช้ประโยชน์ที่ดินในเรื่องของพื้นที่เกษตรกรรม และปัจจุบันพื้นที่ดังกล่าวได้ถูกปรับสภาพเพื่อคืนพื้นที่ เป็นพื้นที่โล่งเรียบรื้อแล้ว (ดังแสดงในภาพที่ 5.2.5-3)

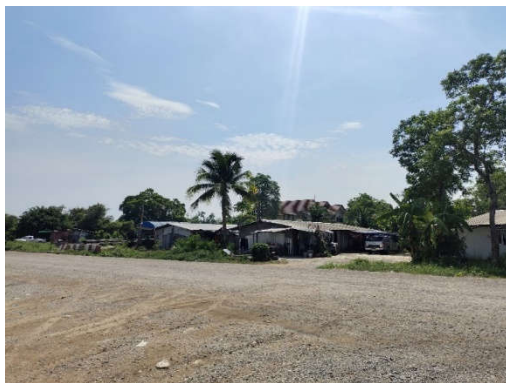
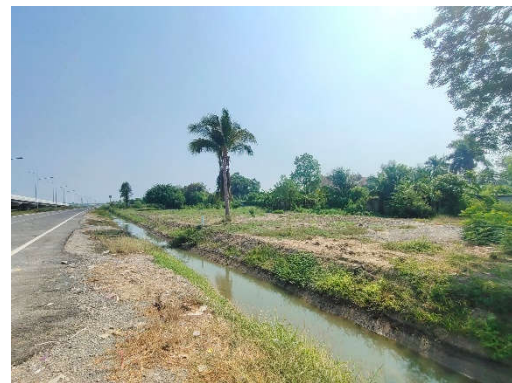
สภาพระหว่างการใช้พื้นที่

สภาพภายหลังการปรับพื้นที่คืนแล้ว

ภาพที่ 5.2.5-3 ที่พักคนงาน บริเวณนอกเขตทาง กม.3+900 ด้านซ้ายทาง

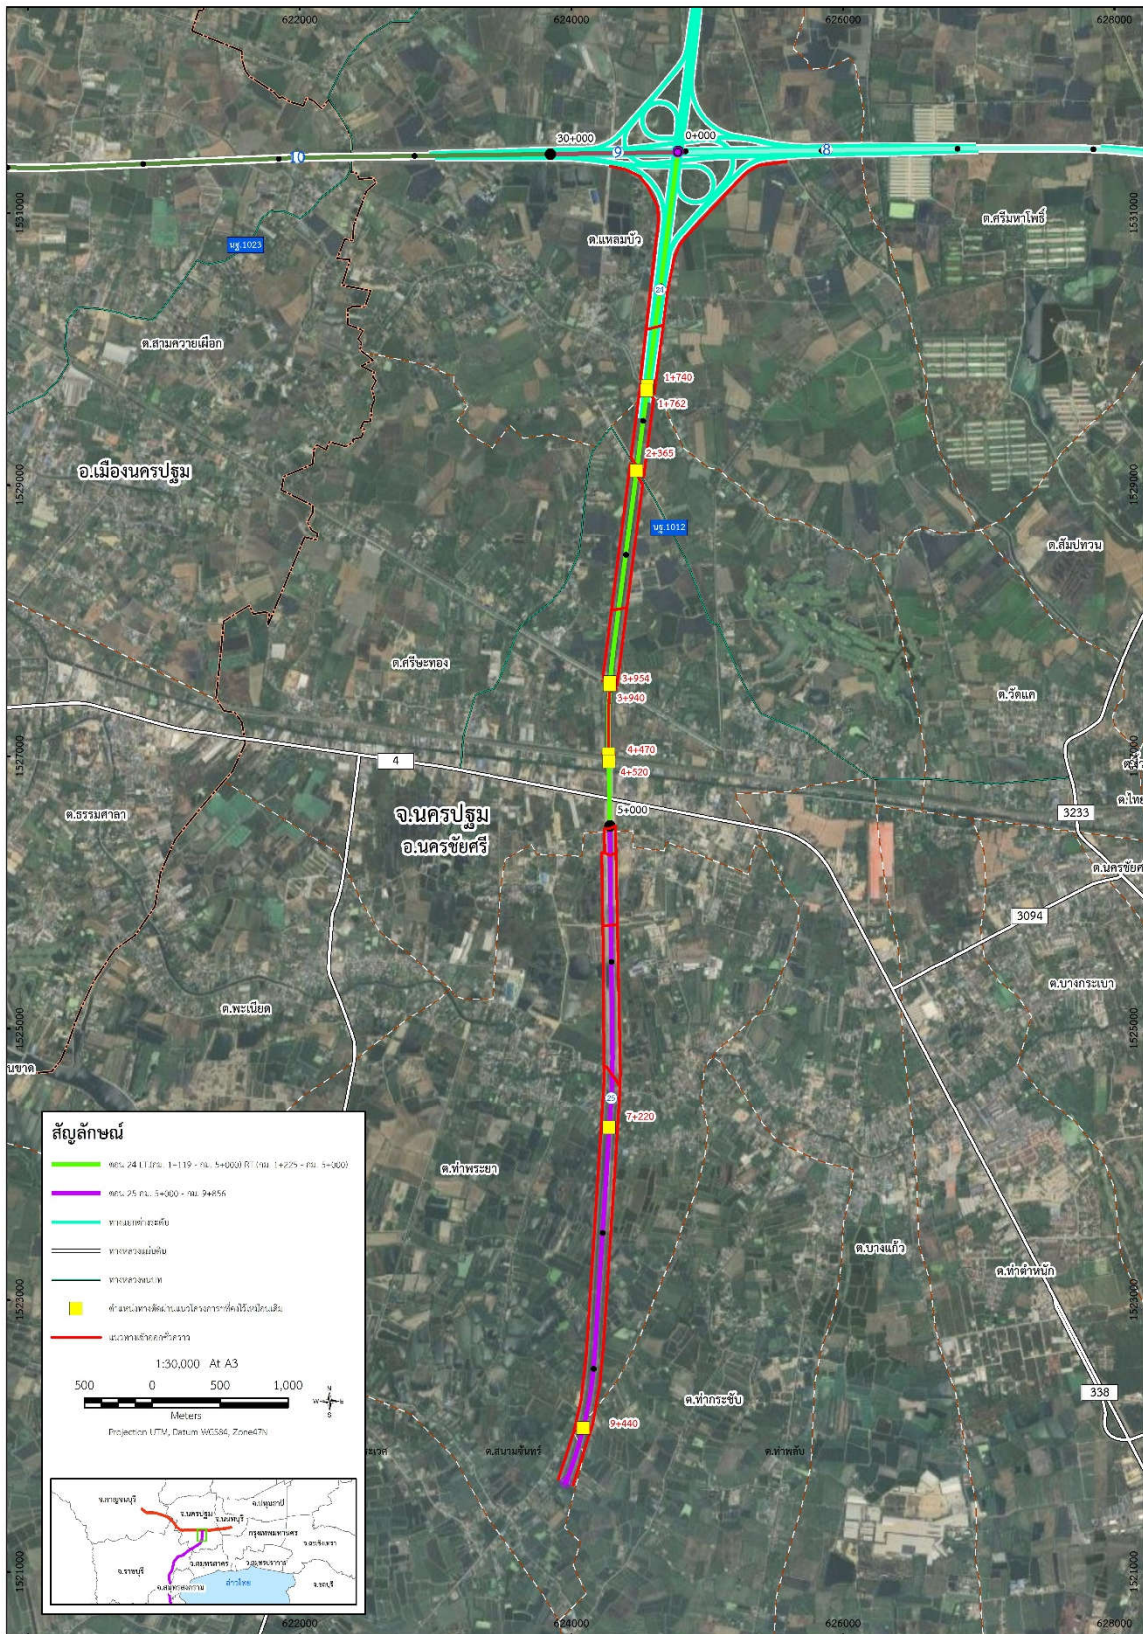
รูปที่ 5.2.5-2 แผนที่แสดงแนวเส้นทางเข้าออกชั่วคราว

จากการตรวจสอบเมื่อวันที่ 24-25 พฤษภาคม พ.ศ.2566 และวันที่ 26 เมษายน พ.ศ. 2567 (เพิ่มเติม) พบว่าทางเข้าออกชั่วคราว ที่ทางโครงการได้ดำเนินการจัดเตรียมให้ประชาชนใช้สัญจรไปมา ระหว่างที่มีการก่อสร้าง เพื่อให้สามารถผ่านแนวการก่อสร้างโครงการฯไปได้นั้น ประชาชนสามารถใช้เส้นทางเดิมได้ทั้งหมด และเมื่อโครงการเริ่มดำเนินการก่อสร้างใกล้เสร็จ จะสามารถใช้ทางคูขนานเป็นเส้นทางเข้าออกชั่วคราวแทนได้ ในบางพื้นที่ และใช้เป็นเส้นทางเข้าออกถาวรต่อไปเมื่อโครงการก่อสร้างเสร็จแล้ว (ดังรูปที่ 5.2.5-2)

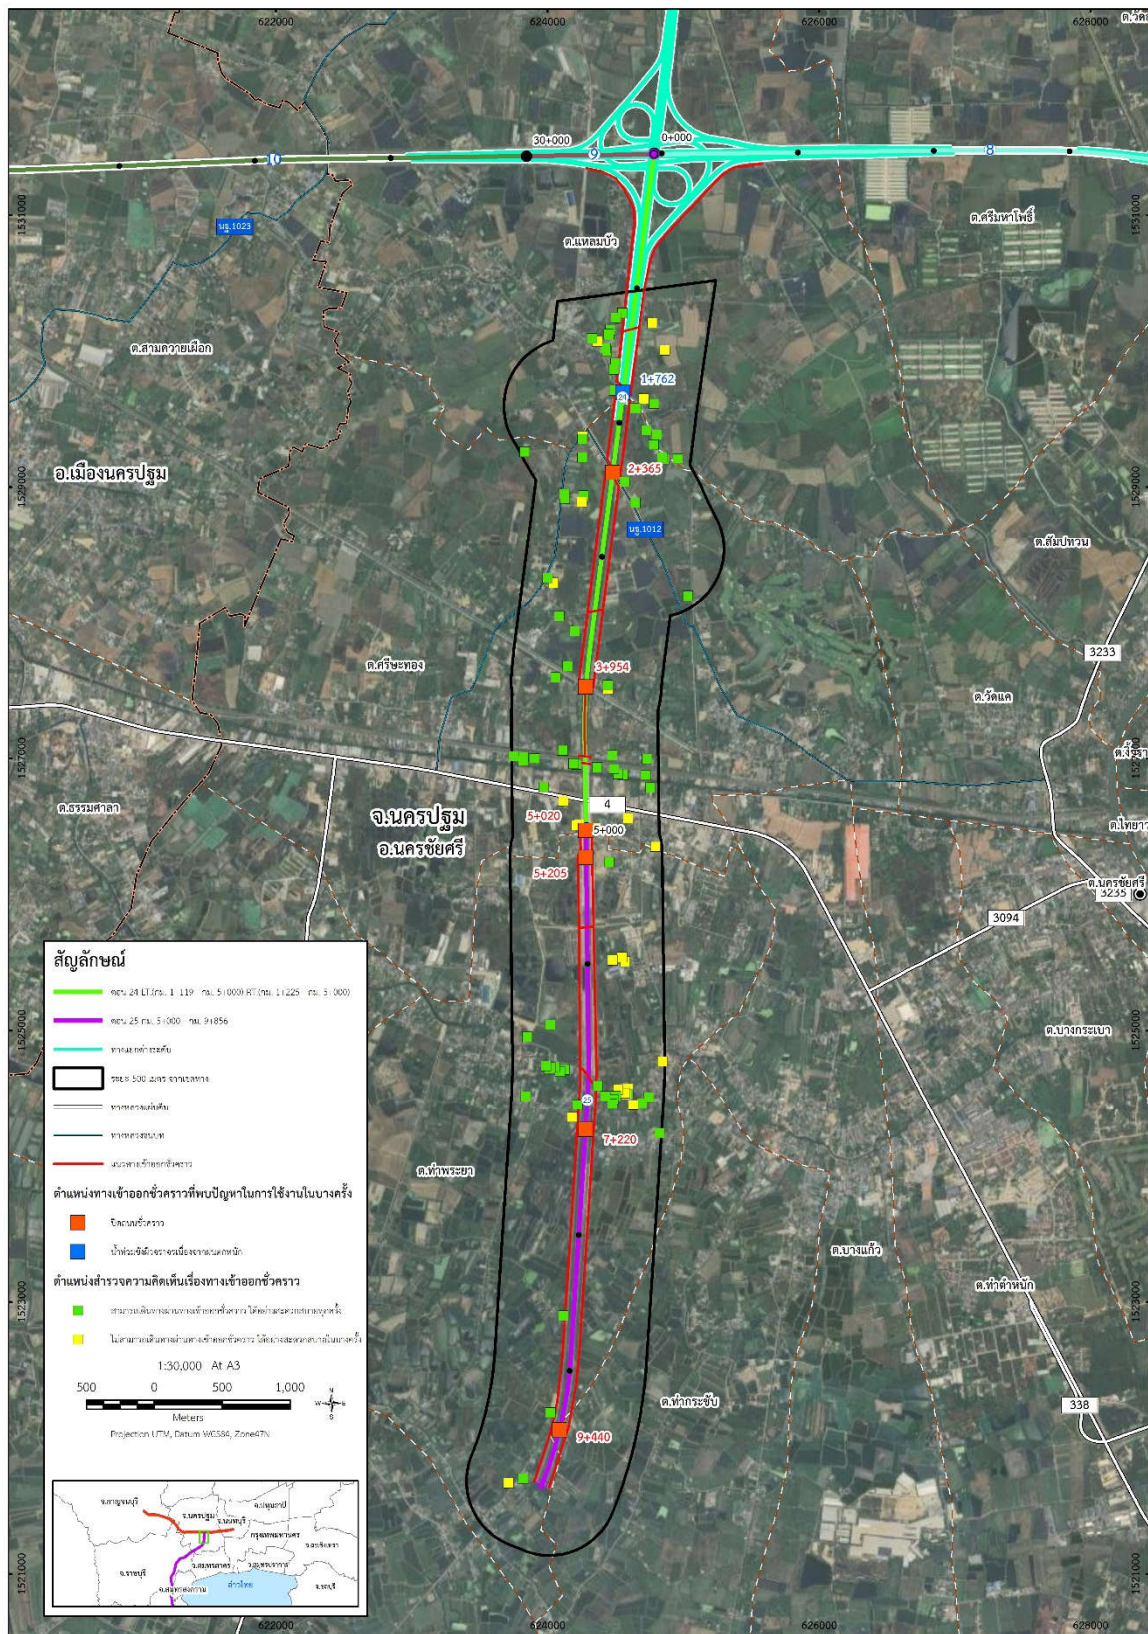
รูปที่ 5.2.5-3 แผนที่แสดงจุดสำรวจความคิดเห็น และทางเข้าออกชั่วคราวที่พบปัญหาการใช้งาน

ตารางที่ 5.2.5-3 รายละเอียดทางเข้าออกชั่วคราวที่พบปัญหาในการใช้งาน				
ตำแหน่ง กิโลเมตร	ปัญหาที่พบ	สภาพในปัจจุบัน	ภาพปัจจุบัน (กุมภาพันธ์-เมษายน พ.ศ.2567)	ข้อเสนอแนะ
1+762	น้ำท่วมขังผิวจราจร เนื่องจากฝนตกหนัก ผิว จราจรเป็นดินทำให้ไม่ สามารถใช้งานได้ชั่วคราว	โครงการได้ปรับปรุงยกระดับ ถนนและปรับผิวจราจรเป็น แอสฟัลต์แล้ว และการก่อสร้าง โครงการบริเวณนี้เสร็จเรียบร้อยแล้ว	 	-
2+365	ปิดถนนชั่วคราว เพื่อ ดำเนินการกิจกรรม ก่อสร้างโครงการ	มีสะพานข้ามโครงการ เปิดใช้ งานแล้ว และการก่อสร้าง โครงการบริเวณนี้เสร็จเรียบร้อยแล้ว	 	-
3+954	ปิดถนนชั่วคราว เพื่อ ดำเนินการกิจกรรม ก่อสร้างโครงการ	ทางเข้าออกสภาพเหมือนเดิม ตั้งแต่ก่อนก่อสร้างโครงการ และ การก่อสร้างโครงการบริเวณนี้ เสร็จเรียบร้อยแล้ว	 	-
5+020	ปิดถนนชั่วคราว เพื่อ ดำเนินการกิจกรรม ก่อสร้างโครงการ	ยังมีการก่อสร้างโครงการใน บริเวณนี้อยู่ โดยในอนาคต ทางเข้าออกชั่วคราวนี้จะปิด แล้วไปใช้ทางผ่าน กม.7+220 แทน	 	หากต้องปิดถนนเป็นเวลานาน ให้มีการประชาสัมพันธ์ ล่วงหน้า และไม่ปิด ทางเข้าออกชั่วคราว กม. 5+205 พร้อมกัน เพื่อให้ สามารถใช้ทางเลี่ยงได้ไม่ไกล

5+205	ปิดถนนชั่วคราว เพื่อ ดำเนินการกิจกรรม ก่อสร้างโครงการ	ยังมีการก่อสร้างโครงการใน บริเวณนี้อยู่ โดยในอนาคต ทางเข้าออกชั่วคราวนี้จะปิด แล้วไปใช้ทางผ่าน กม.7+220 แทน	 	หากต้องปิดถนนเป็นเวลานาน ให้มีการประชาสัมพันธ์ ล่วงหน้า และไม่ปิด ทางเข้าออกชั่วคราว กม. 5+020 พร้อมกัน เพื่อให้ สามารถใช้ทางเลี่ยงได้ไม่ไกล
7+220	ปิดถนนชั่วคราว เพื่อ ดำเนินการกิจกรรม ก่อสร้างโครงการ	เป็นทางเข้าออกถาวรผิวจราจร แอสฟัลต์ และการก่อสร้าง โครงการบริเวณนี้เสร็จเรียบร้อยแล้ว	 	-
9+440	ปิดถนนชั่วคราว เพื่อ ดำเนินการกิจกรรม ก่อสร้างโครงการ	เป็นทางเข้าออกถาวรผิวจราจร แอสฟัลต์ และการก่อสร้าง โครงการบริเวณนี้เสร็จเรียบร้อยแล้ว	 	-

ส่วนทางเข้าออกชั่วคราว บริเวณ กม. 5+020 และ กม. 5+205 ยังคงมีกิจกรรมก่อสร้างโครงการของด่านเก็บค่าผ่านทางศรีษะทอง จึงยังอาจมีการปิดถนนชั่วคราวในบางครั้ง โดยทางเข้าออกชั่วคราว 2 แห่งนี้อยู่ใกล้กัน จึงสามารถใช้เป็นทางเลี้ยวสลับไปมาได้ ผู้ใช้ทางจึงได้รับผลกระทบไม่มาก

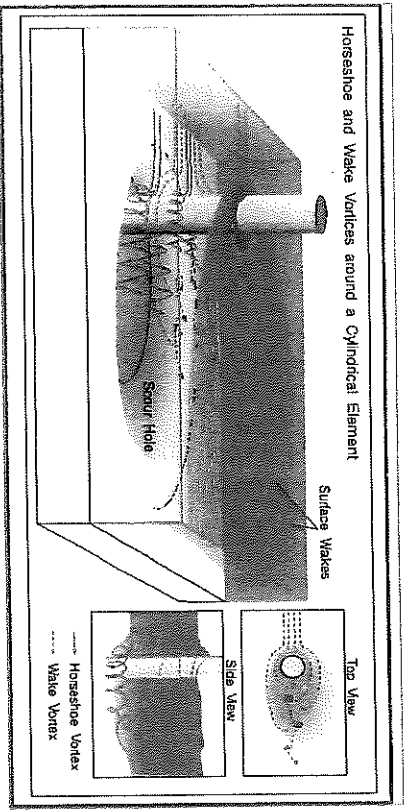
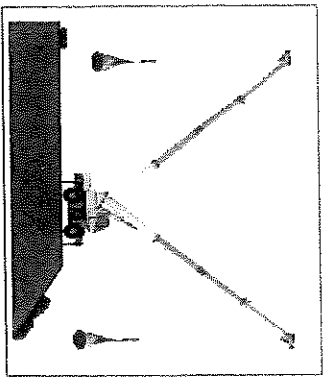
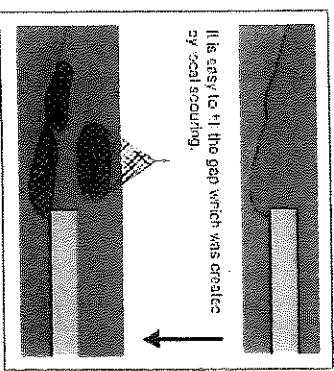
(ก) สภาพการเกิดการก่อกวนรอบท่อสะพาน ลักษณะรูปก้นน้ำ

(ข) มมาตรการป้องกันการเกิดการก่อกวนรอบท่อสะพานโดยการเติมวัสดุก้นน้ำ

รูปที่ 1 สภาพการเกิดการก่อกวนรอบท่อสะพานและการบรรเทาและป้องกันด้วยการเติมวัสดุก้นน้ำ

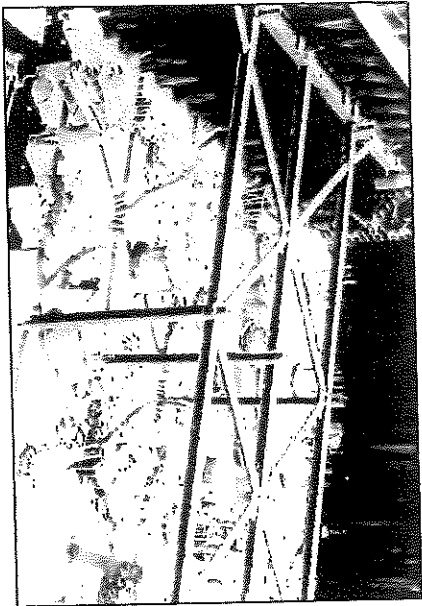
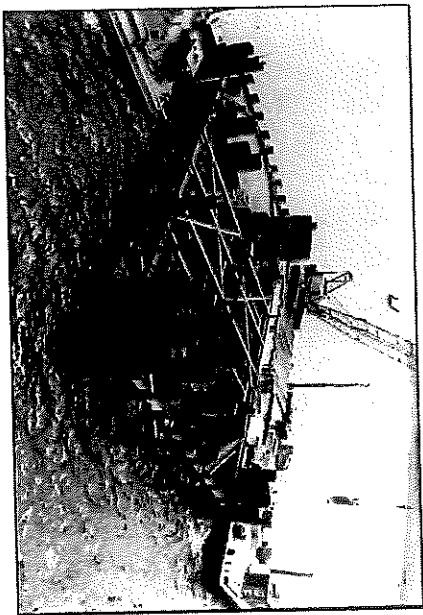
รูปที่ 3 เขื่อนกันดิน (Coffer Dam)

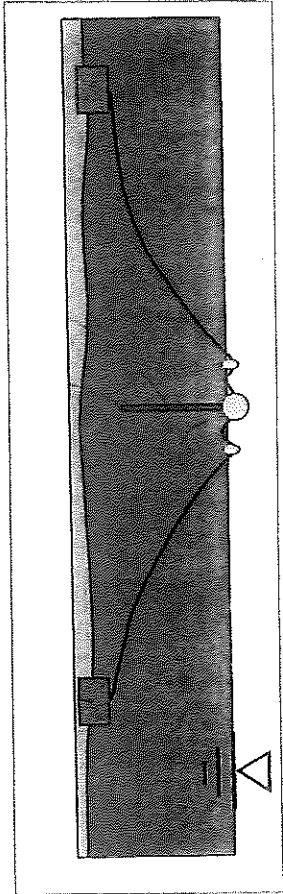
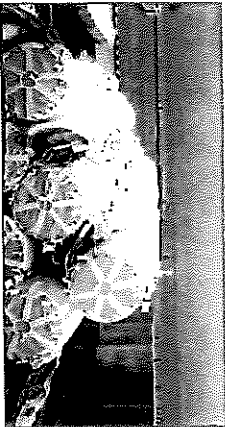
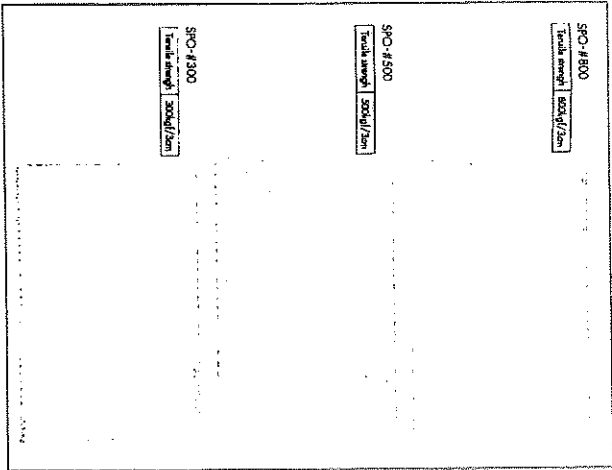
รูปที่ 4 รายละเอียดของงานติดตั้งคอตเทน (Silt Curtain)
